ZACHODNIO-POMORSKIE 10307

1016/8 DOM MIESZKALNY /8/

1871

S Z C Z E C I N

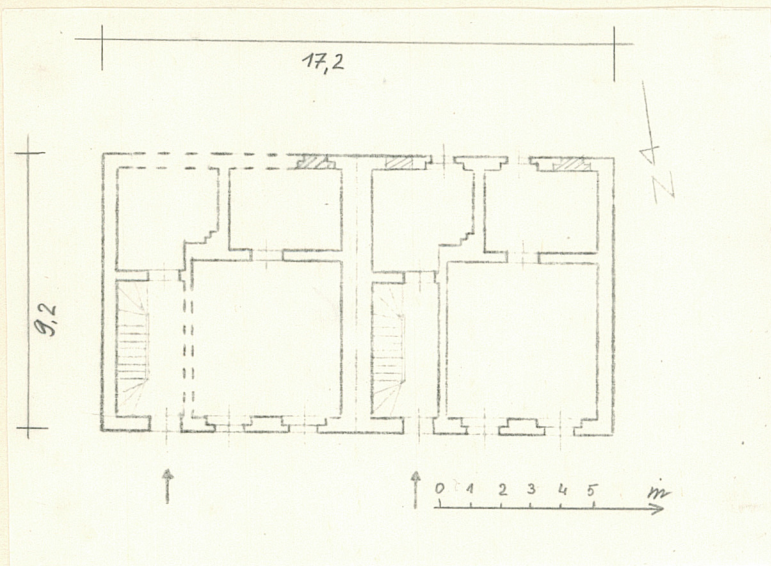
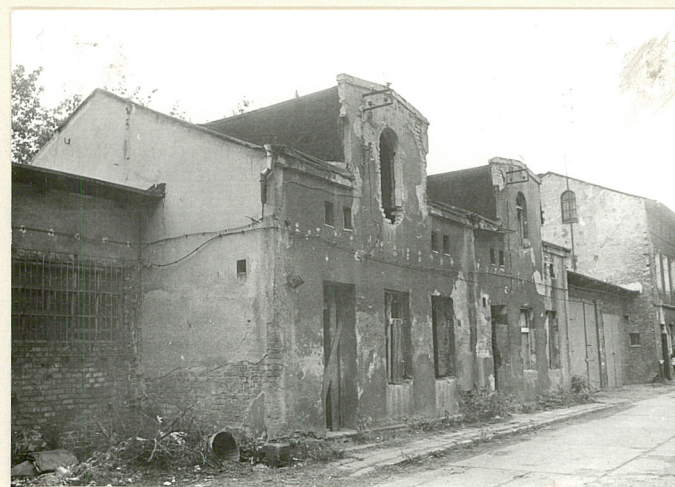
Elewacja północna.
