1. Obiekt

**ZAMEK PIENINY - RUINY**

**KROŚCIENKO**

1. Miejscowość	2. Obiekt (nazwa jak w karcie)	3. Zawartość wkładki (nazwa materiału uzupełniającego)
KROŚCIENKO – GÓRA ZAMKOWA	ZAMEK - RUINY	Plan sytuacyjny, rekonstrukcja, opis fotografii, fotografie dodatkowe.

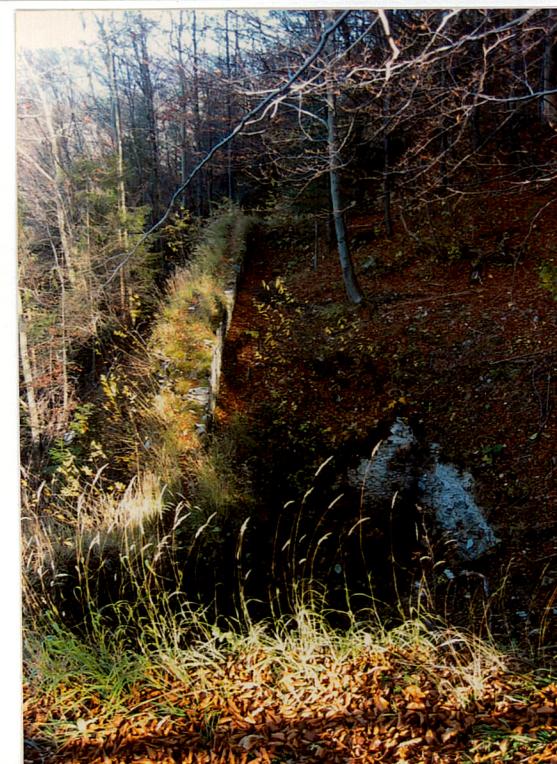
9. Pd. – zach. narożnik cysterny.
10. Mur tarczowy widziany ze wschodu.
11. Zewnętrzne (pn.) lico muru tarczowego, rejon cysterny.
12. Wątek muru tarczowego (od pn., część środkowa).
13. Mur poprzeczny w partii wsch., widok z zach.
14. Grota i figura św. Kingi
