1. Obiekt

Budynek mieszkalny

BOGATYNIA
MARKOCICE

ul. Wąska nr 2

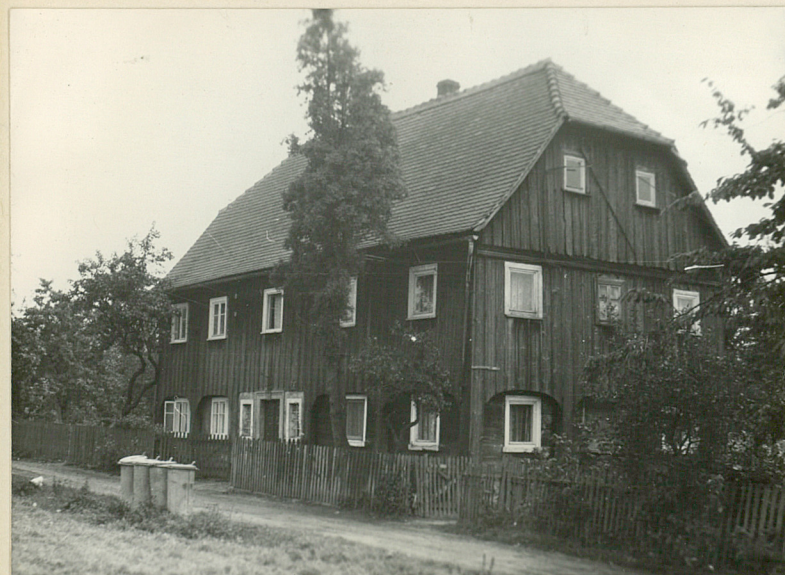
11 Zdjęcia, plan sytuacyjny, rzuty

Autor nieznany. Forma budynku charakterystyczna dla regionalnego, przysłupowego budownictwa śląsko - żużleckiego.

Budynek mieszkalny, szerokofrontowy, piętrowy, półtoratraktowy, częściowo podpiwniczony.

Wyposażenie architektoniczne: przesła konstrukcji przysłupowej o żukowo wykształconych oczepach i mieczowaniu, opierzenie ścian zrębowych i szachulcowych deskami z listwami na stykach desek, skromnie żłobione drewniane podokienniki otworów na parterze i piętrze, profilowane opaski okien, w sieni proste kraty okienne, stolarka drzwiowa o ozdobnych płycinach z końca XIX w., w dachu okienko typu "woleńko", belki stropów profilowane.
