1. Obiekt

WILLA DYREKCJI FABRYKI

3. Miejscowość
BIELAWA

ul. Wolności 22

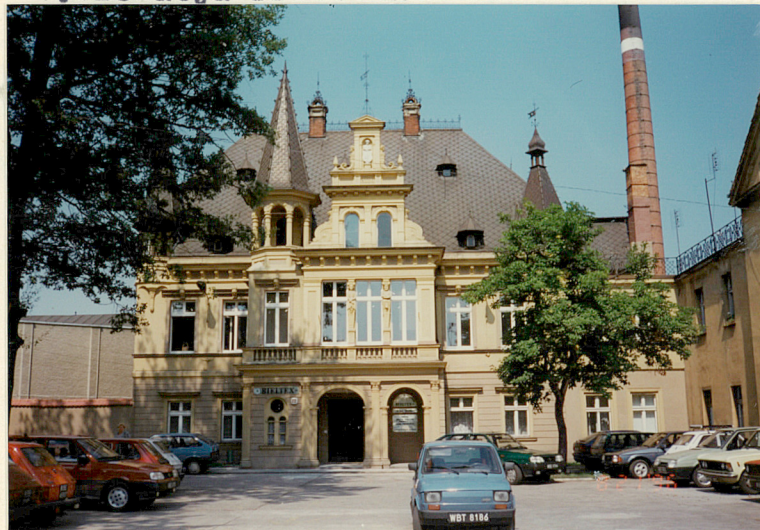
1. Elewacja frontowa

Elewacja frontowa 10-osiowa, na osi środkowej korpusu 4-osiowy ryzalit z filarowo-arkadowym portykiem. Między kondygnacjami gzyms kordonowy, pod okapem konsolkowy. Okna II kondygnacji posiadają gzymsowe nadokienniki ujęte ślimacznicą z głową kobiecą. Ryzalit rozczłonkowany lizenami o kompozytowych głowicach, w ściankach bocznych i frontowej biforyjne okienka. Okna II kondygnacji flankowane prostokątnymi płycinami, oddzielone pilastrami hermowymi. Facjata wolutowa, przepruta dwoma półkolistymi okienkami, rozczłonkowana pilastrami; woluty cekinowe z głową lwa. W zwieńczeniu aedicula z rzeźbą przedstawiającą postać trzymającą tarczę herbową z inicjałami "SN"/?/ oraz obelisk i chorągiewka. Z prawej strony wieżyczka na trójkątnym wsporniku zakończonym kanelowaną "służką". Półkoliste okienka przedzielone są kanelowanymi kolumnkami, w partii cokołowej ślimacznicowe konsole, pod gzymsem fryz konsolkowy, w zwieńczeniu - chorągiewka. Przy ryzalicie wieżyczka - latarnia, arkadowa.

20. Najpilniejsze postulaty konserwatorskie Renowacja elewacji z odtworzeniem pierwotnej kolorystyki opartej na zestawieniu piaskowca i sztucznego kamienia z tynkiem gładkim naprawa witraży w wieżyczkach Oczyszczenie sztukaterii w portyku, naprawa drzwi wejściowych.

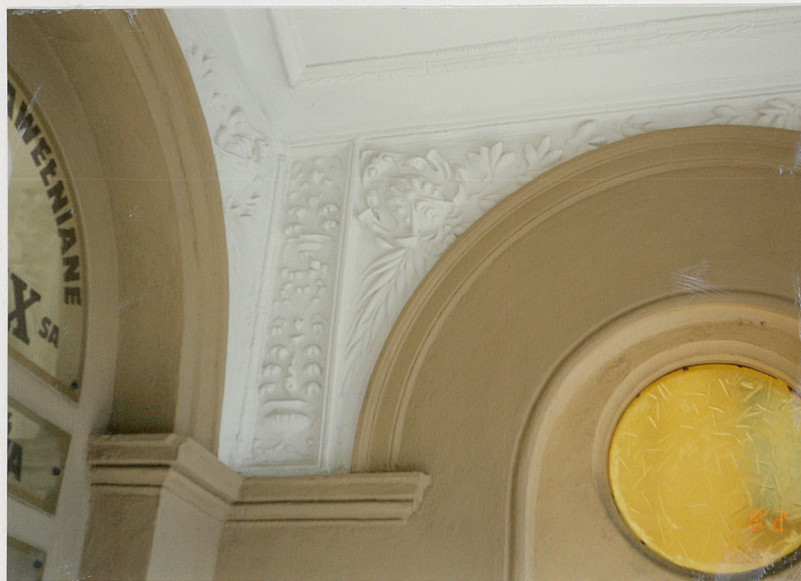
3

Z przedsionka główne wejście do budynku oraz do małego pomieszczenia w ryzalicie. Na sklepieniu i w narożnikach ścian sztukateria o motywach kandelabrowych i roślinnych, nad drzwiami wolutowy naczółek zamknięty odcinkowym gzymsem, z główką aniołka. Prosty portal z piaskowca. Ściany klatki schodowej w układzie trójdzielnym: płycinowy cokół, lizeny i fryz żąbkowy, na suficie plafon pokryty współczesnym malowidłem. Schody z balustradą tralkową, podrzeźbianą. Posadzka ceramiczna o wzorze dywanowym.

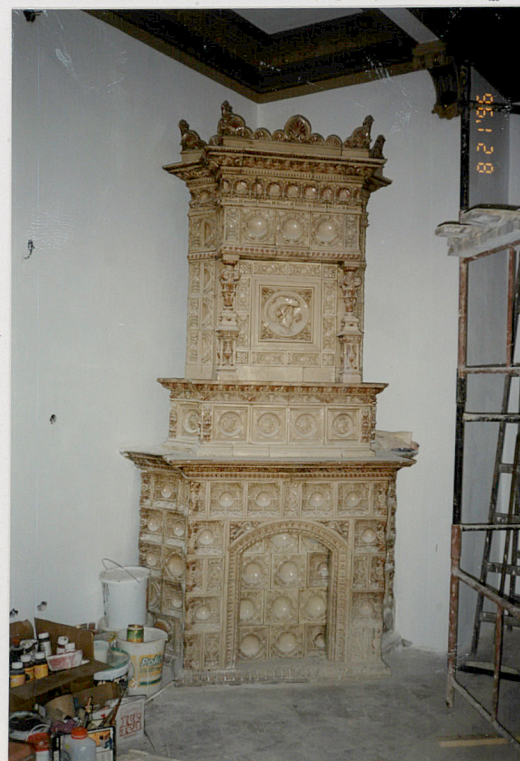
4

Wystrój sztukatorski klatki schodowej i w pomieszczeniach, malowany sufit, stropy kasetonowe, stolarka drzwi głównych oraz wewnętrznych na parterze i Ip., piec w salonie na Ip., witraże w wieżyczkach, witraż w wykuszu /sekretariat/, balustrada schodów, kratka do pionu kominowego na podeście Ip., posadzka w hallu, oszklenie okienek biforyjnych w portyku

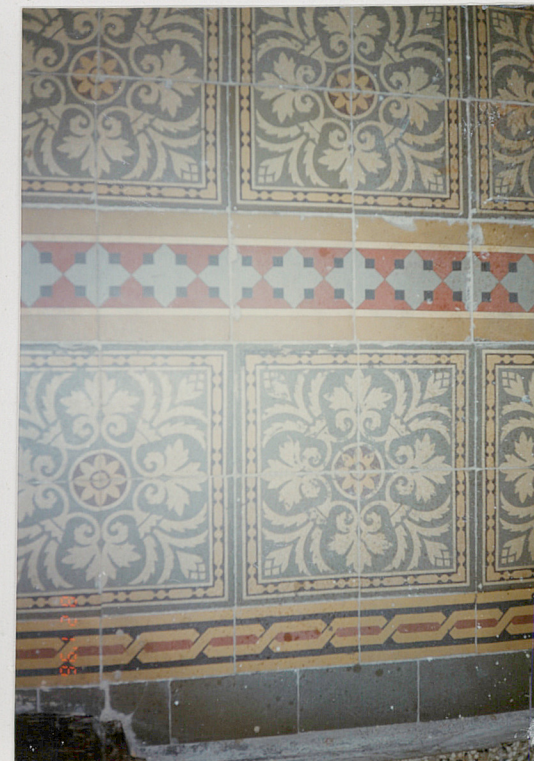
5

Posadzki: w hallu na parterze ceramiczna, w pom. traktu wsch. podłogi białe, traktu zach. wylewka betonowa. W hallu na I piętrze i w pokojach parkiet, w pom. traktu frontowego panele podłogowe. Na poddaszu podłogi białe.

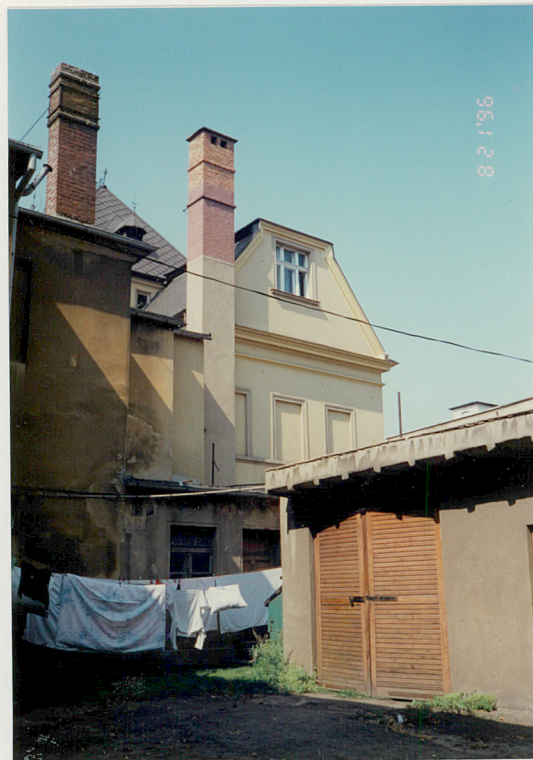
6

Elewacja boczna /wsch./ ślepa, 3-osiowa, w szczycie trójdzielne okno. Z tej strony dobudowany komin.

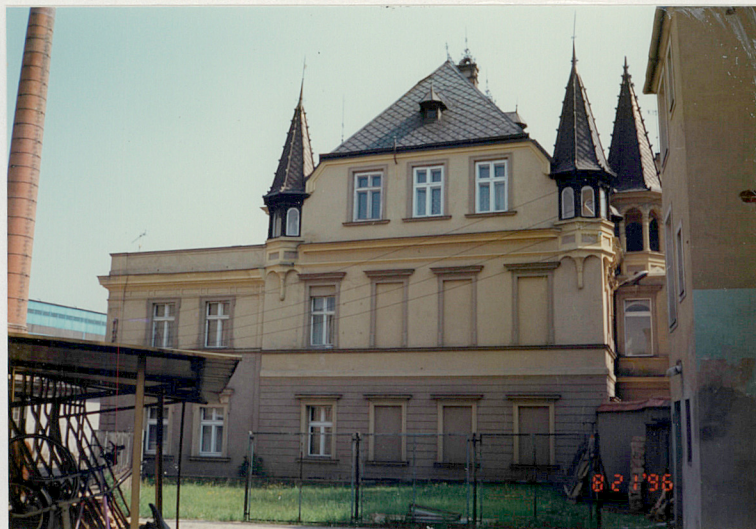
7

Elewacja boczna /zach./ 4-osiowa, 3 osie zablendowane. Narożne wieżyczki na ośmioboku, przeprute półkolistymi okienkami, wsparte "służkami". Z tej strony 2-osiowa dobudówka, zwieńczona pełną attyką, zdobiona prostokątnymi płycinami i boniowaniem na narożu.

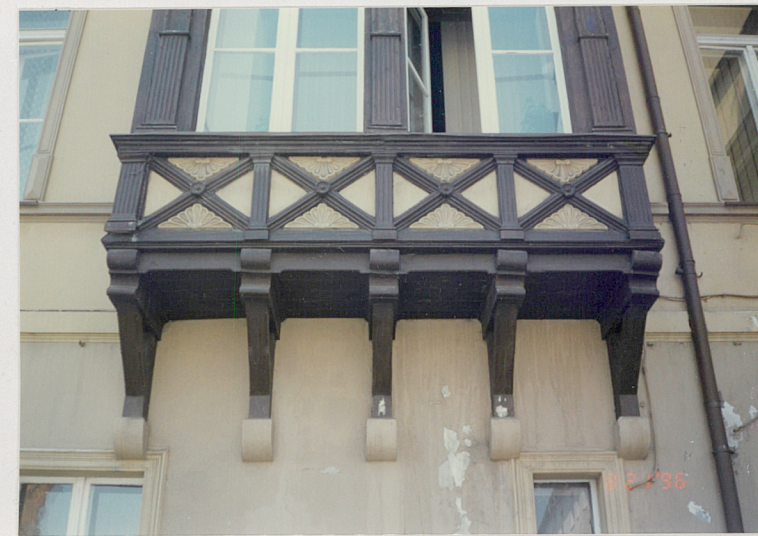
10

Elewacja tylna /pn./ o nieregularnym rozstawie osi. Płytki, prostokątny wykusz posiada dwa duże okna między którymi kanelowane pilastry; w dolnej partii 4 płyciny wydzielone lizenami, każda zdobiona skrzyżowanymi beleczkami i sztukatorskim motywem wachlarzowym. Opaski okien z rautem. Drzwi w dobudówce: w ścianie pn. płycinowe, dwuskrzydłowe z nadświetlem przedzie lonym motywem snycerskim, w ścianie bocznej dwuskrzydłowe, szklone z podrzeźbianym przymkiem i metalowymi gałkami.

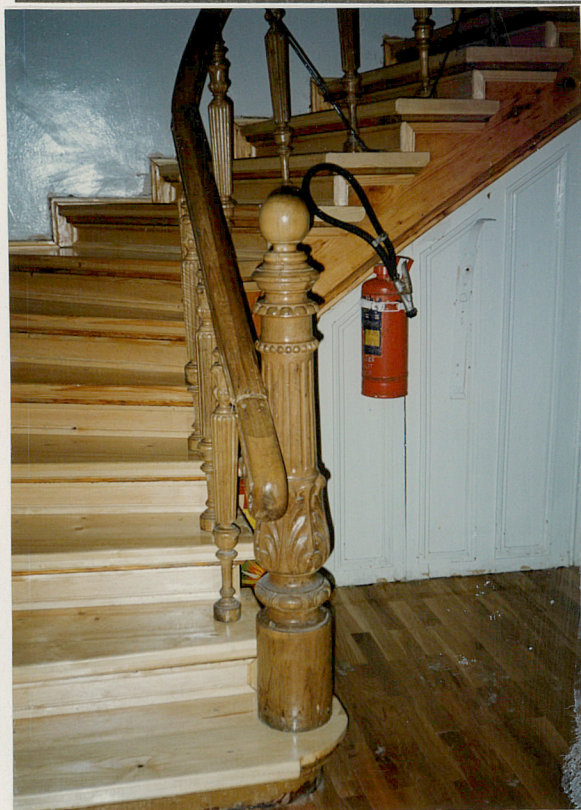
11

Schody. Główna klatka schodowa konstrukcji Kleina ze stopnicami dębowymi, 2-biegowa, boczna drewniana, 3-biegowa, zakręcona w górnym biegu; balustrada drewniana, tralkowa.
