1. Obiekt BIELBAW

15/9 BUDYNEK ZARZĄDU FABRYKI (DAWNIEJ PRODUKCYJNY)

PRZEDZALNIA BAWELNY

58-260 Bielawa,
ul. Piastowska 19

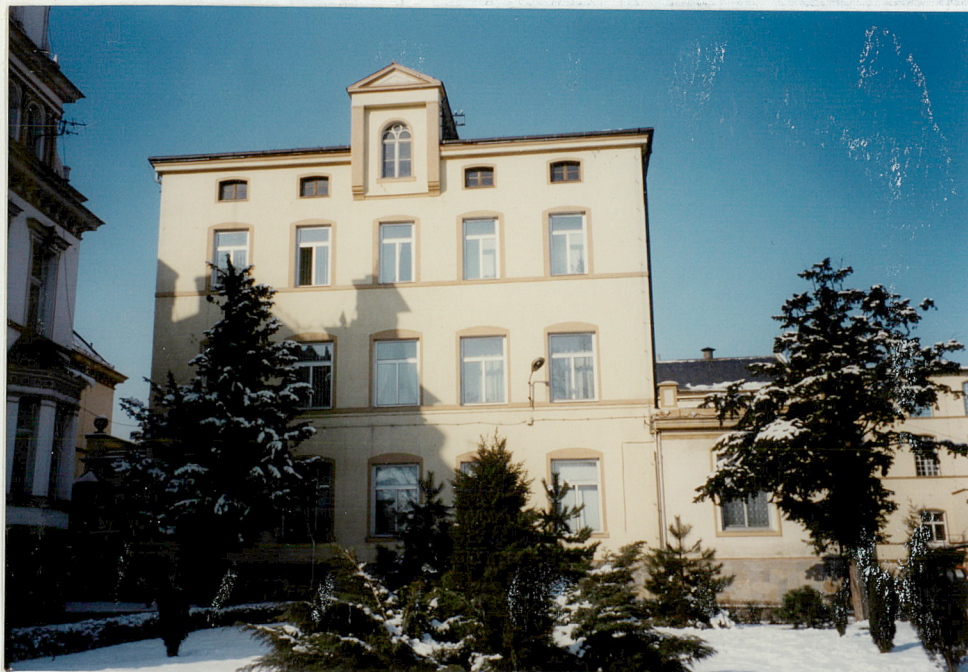
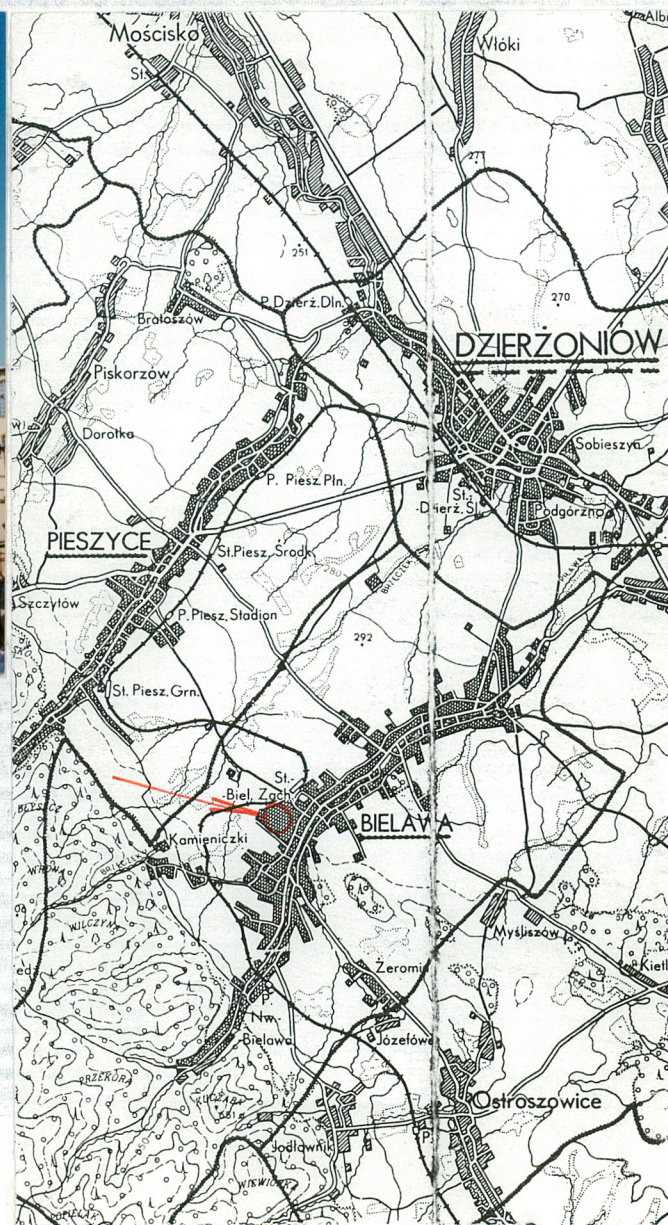
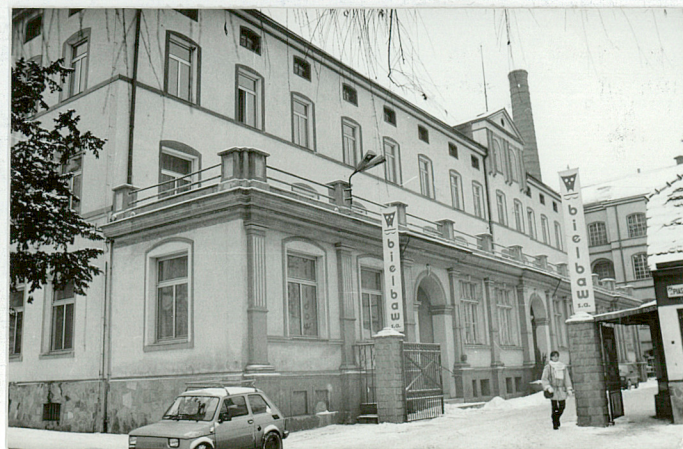
11. Elewacja wschodnia, neg. 500/795/4, elewacja północna, neg. 500/769/1. Orientacja: 1 : 100 000.

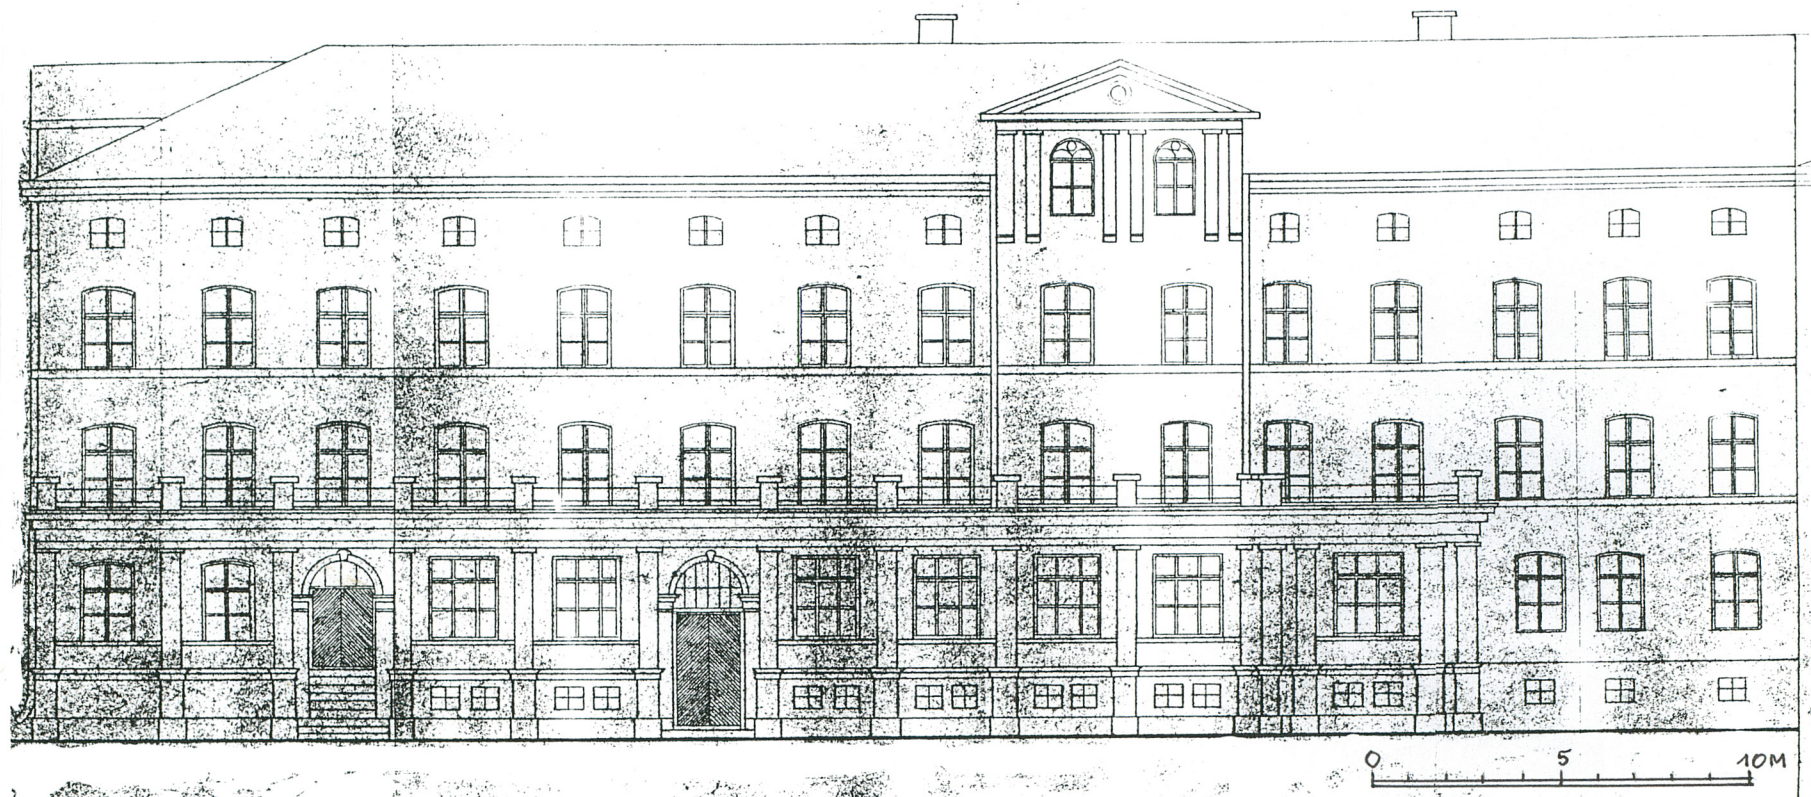
Elewacja północna - frontowa

Kopie rysunków wykonano z oryginalnej dokumentacji inwentaryzacyjnej.

Elewacje. Budynek posiada dwie wydłużone elewacje: południową 20 osiową i północną 14-osiową, oraz dwie krótkie: wschodnią o 5 osiach i podobną zachodnią. Elewacje są otynkowane wsparte na cokole - częściowo otynkowanym, częściowo z okładziną kamienną. Skromną artykulację poziomą uzyskano dzięki płaskim, nieprofilowanym gzymsom podokiennym I i II piętra oraz obiegającemu budynek gzymsowi głównemu o prostych klasycznych profilach. Opaski okienne wklesłe, nie profilowane, wyróżnione są dodatkowo kolorem. Zaznaczają one kształt odcinkowych nadproży, które prawdopodobnie wtórnie wyprostowano przy wymianie stolarki. Przy tak dużej bryle zwraca uwagę skromność detalu. Wystrój elewacji skuto podczas prac remontowych. Pozostał jedynie detal elewacji północnej: tympanon wystawki (którego belkowanie wsparto na 6 prostych pilastrach i konsolkach, a w jego polu umieszczono niewielki okulus) oraz taras zajmujący większą część parteru i posiadający bogaty klasycystyczny detal. Znajdują się tu pilastry o klasycznych profilach kapiteli i baz wsparte na cokolach, kanelurowane do połowy z przewiązką. Wspierają one silnie wyładowany gzyms wykępowany nad dwoma otworami wejściowymi, kształtujący tu wraz z pilastrami portal z półkolistymi archiwoltami wspartymi na impostach. W kluczu archiwolt - klasycystyczny ornament.

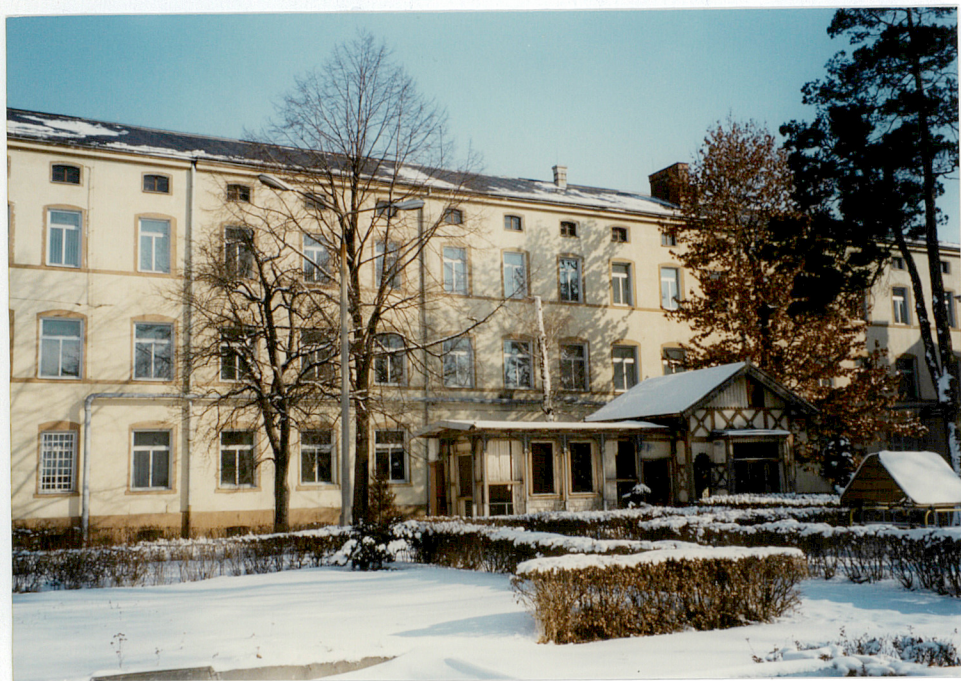
1. Elewacja południowa, neg. 500/795/2.
2. Fragment elewacji północnej, neg. 400/392/6
3. Fragment elewacji południowej, neg. 400/394/3.
