75/4

BRAMA POŁUDNIOWA W OGRODZENIU KOŚCIOŁA PARAFIALNEGO

G O R Z A N Ó W

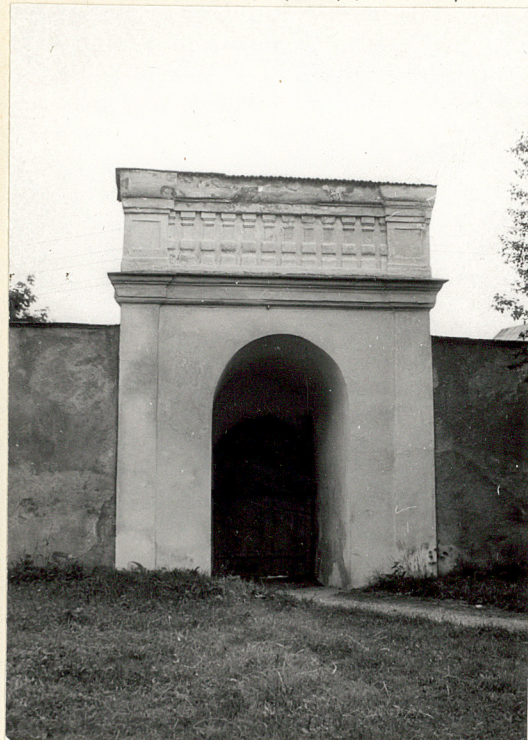
fot.1
elewacja
północna
(wewnętrzna)

ELEWACJE: pld. (od zewnątrz) i płn. (od wewnątrz ogrodzenia) identyczne, jedynie w płn. otwór wejściowy przez całą wysokość wnętrza, bez stolarki, a w pld. nieco niższy, zamknięty drzwiami. Narożniki ujęte płaskimi pilasterkami niosącymi lekko gierowany gzyms. Gładko tynkowane, otwory zamknięte półkoliście, niczym niedekorowane. Wieńczące ścianki attykowe ozdobione ślepą balustradą. Elewacja wsch. analogiczna, ślepa. Zachodnia bez ścianki attykowej.

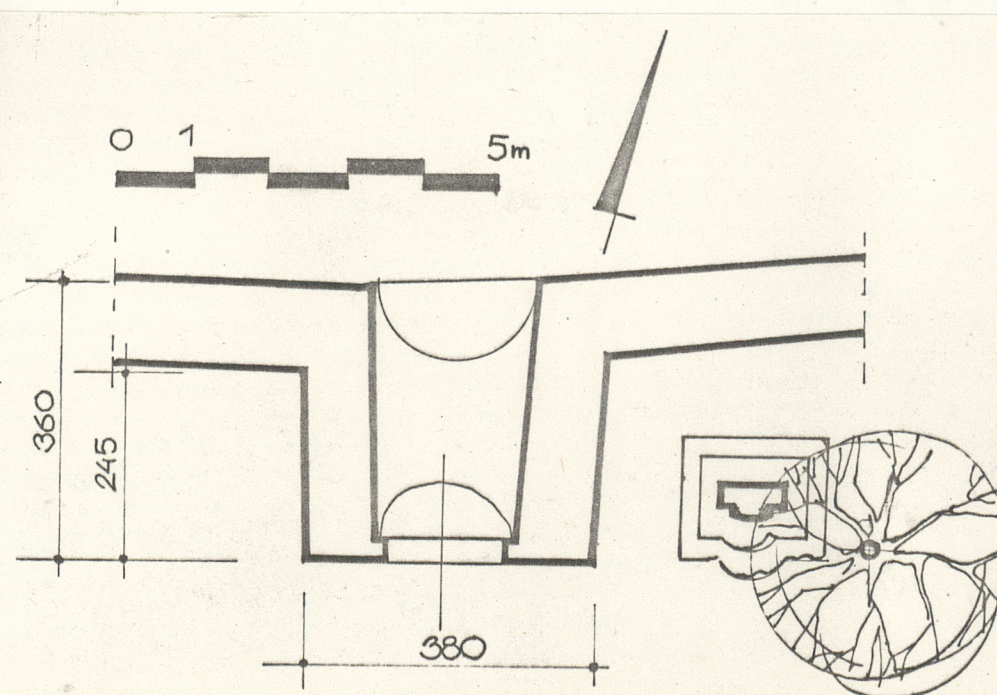
11 Zdjęcia rzut, przekrój, sytuacja, orientacja

MATERIAŁ, KONSTRUKCJA: brama murowana z niewielkich nieregularnych kamieni (i cegły?). Sklepienia kolebką o łuku półkolistym (lekko nieforemną ze względu na niewielką nieregularność rzutu). Na sklepieniu ułożone pokrycie jedno-spadowego daszku - blacha fałdowa. Posadzka z płyt kamiennych. Wrota jednoskrzydłowe, opierzone, od zewn. deskowane "w karo". Obracają się na stalowych trzpieniach umocowanych w pionowej belce (fot. 5) - górny zamocowany w stalowym jarzmie, dolny opiera się na płycie kamiennej. Zamykane na wrzeciędzie.

RZUT, BRYŁA: jednoprzelotowa, jednoprzestrzenna, sklepienia bramka na rzucie zbliżonym do kwadratu. Kubiczna bryła nakryta jednospadowym daszkiem o spadku na bok, z 3 stron osłoniętym ściankami attykowymi.

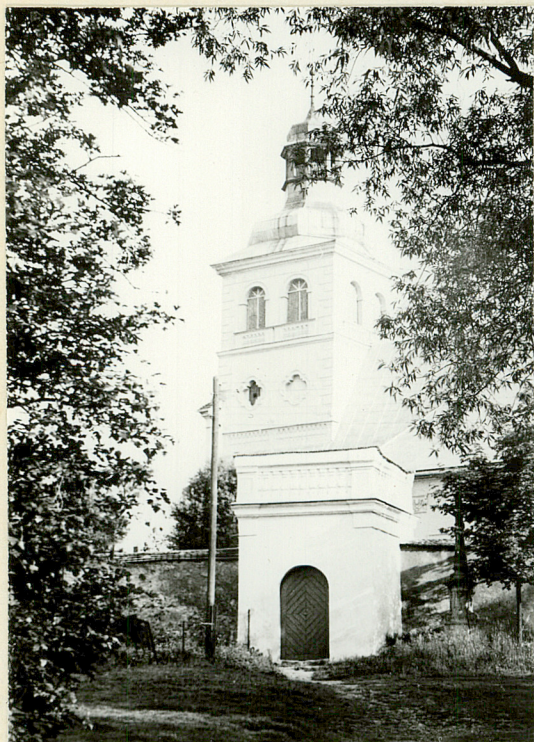
fot.4 mur z bramą- widok od pld.

SYTUACJA: zespół kościelny oddalony jest o ok. 250m na płn.-wsch. od kompleksu rezydencji, położony na wzgórzu wyniesionym ponad strumą skarpe doliny Nysy Kłodzkiej. Orientowany kościół otoczony jest murem o planie nieregularnego, zbliżonego do owalu wieloboku o zaokrąglonych krawędziach. Przy murze umieszczone są 2 bramy i 3 kaplice murowane. Brama pld., mniejsza, skierowana ku rezydencji, dostawiona jest od zewnątrz do muru, oddalona o ok. 18m od pld. ściany kościoła. Przed bramą po stronie wsch kamienny krzyż.

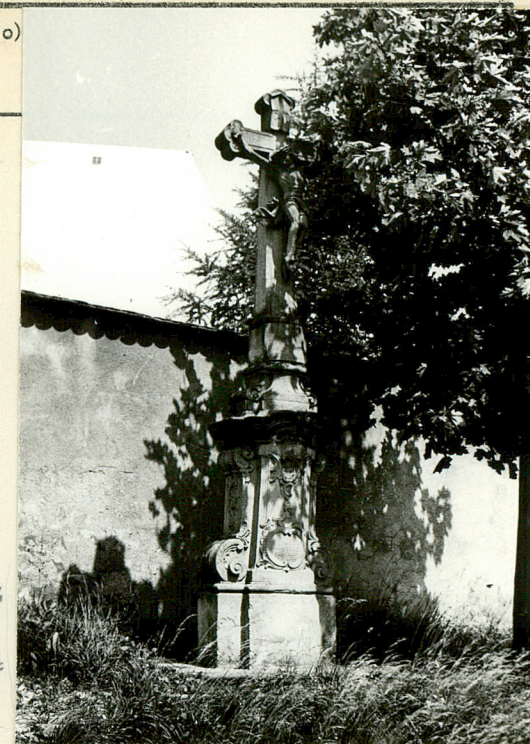
fot.7
postument
krzyża

KRZYŻ KAMIENNY przy bramie, po stronie wsch (fot. 6, 7) rokokowy. Umieszczony na postumencie ujętym wolutami, o wypukłej przedniej ścianie, dekorowanym ornamentem rocaille. W dolnej części postumentu obramienie z inskrypcją wypisaną nieporadną czcionką:

"DeoHoMiNi

CrVCiFiXo SepVLto.

Res Vrgenti GratVs PosVlt

GrafenortII

FA

H " (chronostych, MDCCLXVVVVVIIIIIIIII=1793)

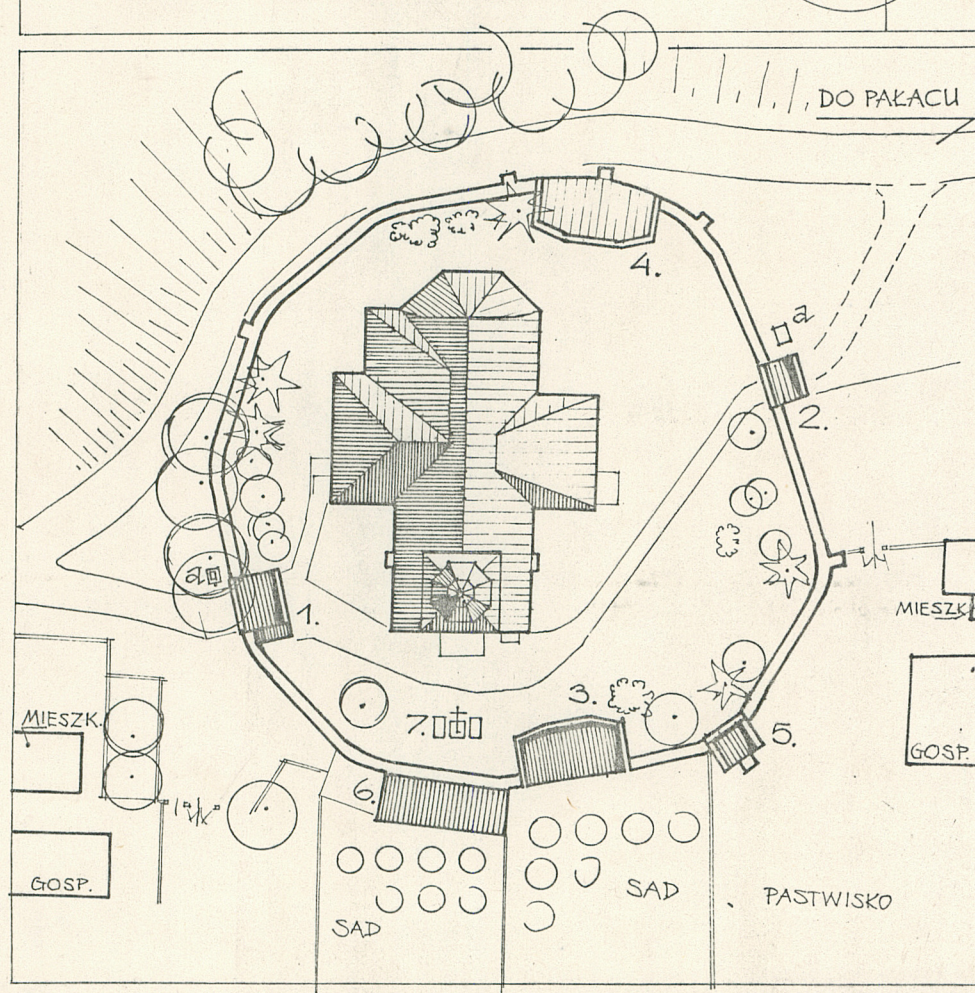
1 - BRAMA GŁÓWNA (PŁN.)

2 - BRAMA POŁUDNIOWA

3 - KAPLICA ŚW. BARBARY

4 - KAPLICA PANA JEZUSA

5 - KAPLICA "MEMENTO MORI"

6 - SZOPA - MAGAZYN

7 - KRZYŻ MISYJNY I TABLICE

GROBOWE PROBOSZCZÓW Z L. 60-tych XX w.

a - KRZYŻE KAMIENNE
