1. Obiekt

DOM MIESZKALNY

pocz. XVIII w.

BOGATYNIA

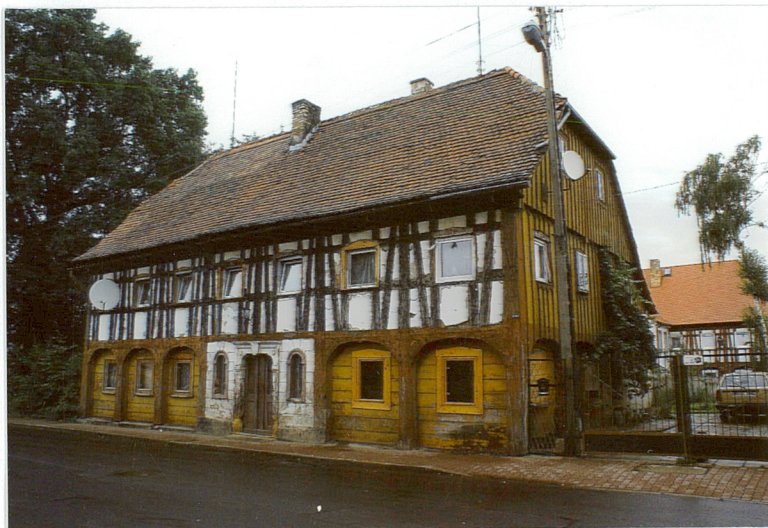
1 Elewacja frontowa południowo – zachodnia.

dwukondygnacyjna, zamknięta okapem dachu, w dolnej części ośmioosiowa, w górnej siedmioosiowa. W dolnej kondygnacji wejście główne w 4 osi od północnego - zachodu flankowane przez wąskie okienka doświetlające sien, zamknięte półkoliście, ujęte w tynkowe obramienia opaskowe. Pozostałe osie ujęte w arkady przysłupa o różnej szerokości. Ścianka z wejściem zaakcentowana boniowaniem. Bonie imitują kłince łuku ze zwornikiem. Górna kondygnacja z widoczną konstrukcją ryglową.

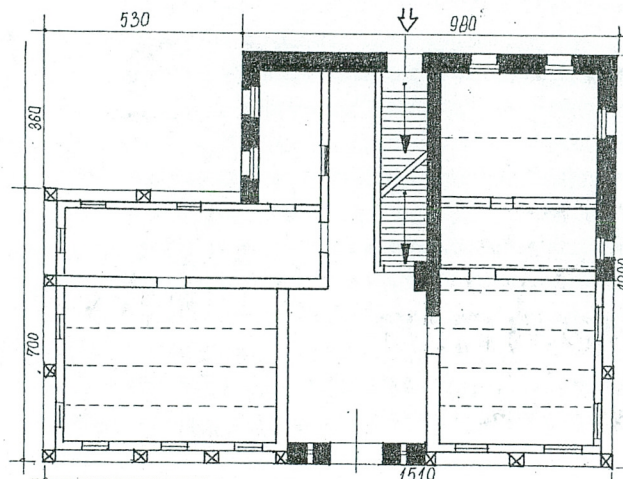
Rzut parteru

RZUT: budynek na rzucie prostokąta, z aneksem gospodarczym w części południowej. Oś podłużna na kierunku północny – wschód – południowy – zachód. Budynek dwutraktowy z sienią. Z sieni prowadzą schody do piwnicy i na piętro (obecnie zasłonięte ścianką działową). Po stronie południowo-wsch. izba mieszkalna ze stropem drewnianym, za nią pomieszczenia dawnej części gospodarczej kryte sklepieniem odcinkowym. Po stronie północno-zachodniej dwa pomieszczenia mieszkalne. Za sienią pomieszczenie gospodarcze.

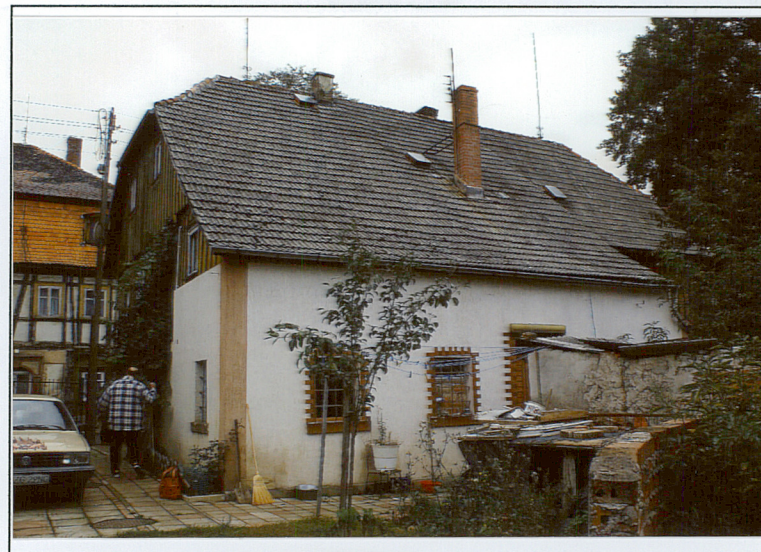
Elewacja północno - wschodnia – jednokondygnacyjna zamknięta okapem dachu trójosiowa. W dwóch osiach od strony południowo - wschodniej otwory okienne, w trzeciej wejście. Część północno - zachodnia cofnięta, dwukondygnacyjna, zamknięta okapem dachu, dwuosiowa. Dolna kondygnacja z dwoma arkadami przysłupa. Górna kondygnacja oszalowana.

2. Elewacja północno – wschodnia – widok od wschodu

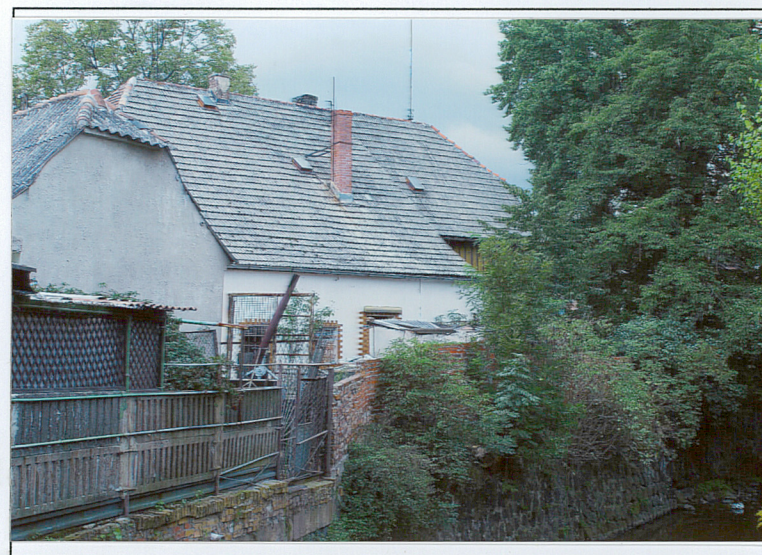
3. Elewacja południowo – wschodnia i północno – wschodnia.

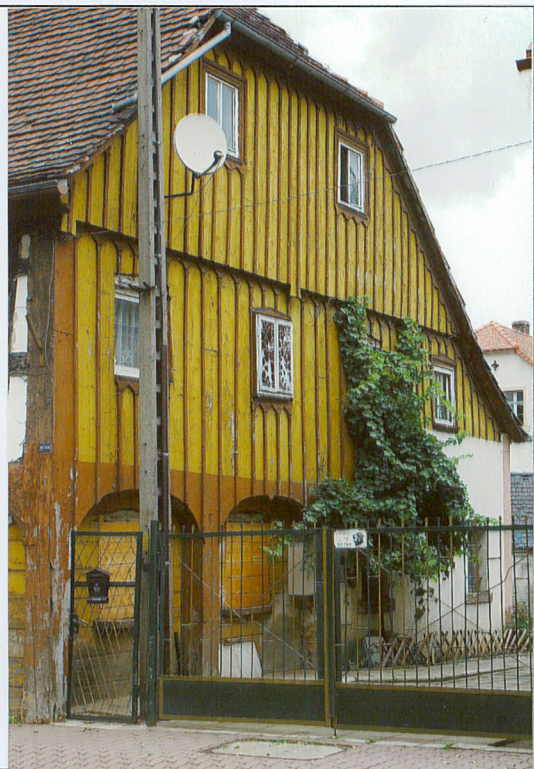
Elewacja południowo-wschodnia – dwukondygnacyjna z partią poddasza, czteroosiowa. W dolnej kondygnacji dwie arkady przysłupa w części południowo - wschodniej, część północno - wschodnia murowana z dwoma oknami. Górna kondygnacja i część poddasza oszalowane deskami z listwami na łączeniach. Listwa z arkadowym fryzem wydziela poddasze. Analogiczna listwa biegnie wzdłuż okapu dachu i pod oknami. W poddaszu dwa okienka..

4. Elewacja południowo-wschodnia.

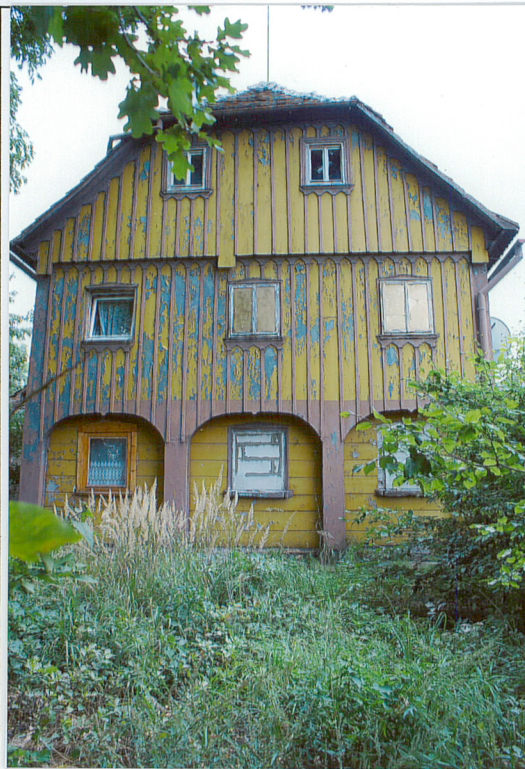
Elewacja północno-zachodnia - dwukondygnacyjna z użytkowym poddaszem, zamknięta okapem dachu, trzyosiowa. W dolnej kondygnacji trzy arkady przysłupa. II kondygnacja i partia poddasza oszalowane pionowymi deskami z listwami na łączeniach. Listwa z arkadowym fryzem wydziela poddasze. Takie same listwy pod oknami. W poddaszu dwa małe okienka. Po stronie północno - wschodniej cofnięta część elewacji części gospodarczej; dwukondygnacyjna, w dolnej części dwuosiowa, w górnej z jednym okienkiem, z widoczną konstrukcją ryglową.

5. Elewacja północno zachodnia.

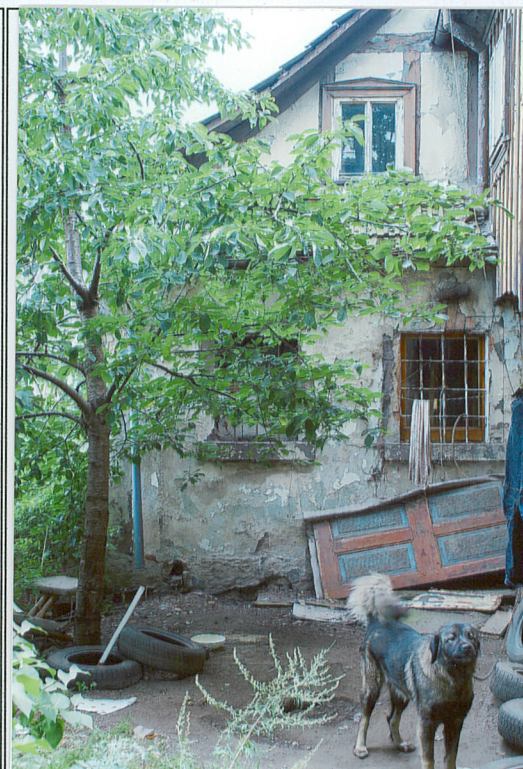
6. Elewacja północno - zachodnia – część gospodarcza.

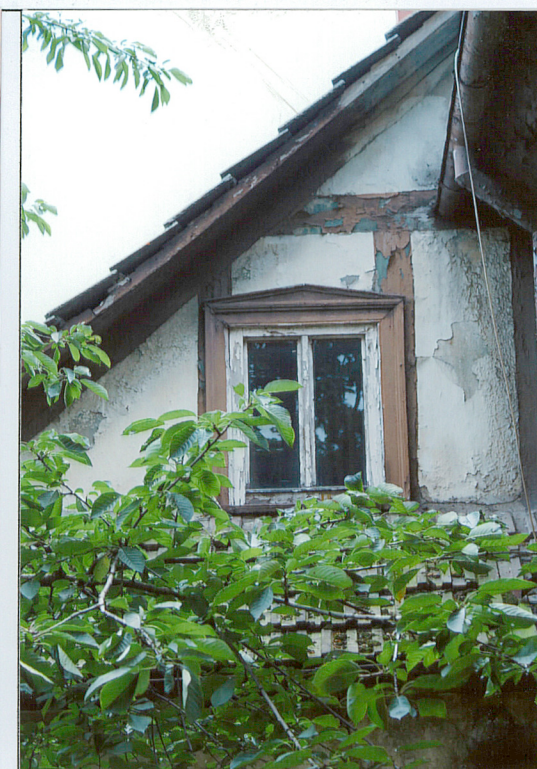
7. Okno piętra części gospodarczej z widoczną konstrukcją ryglową.

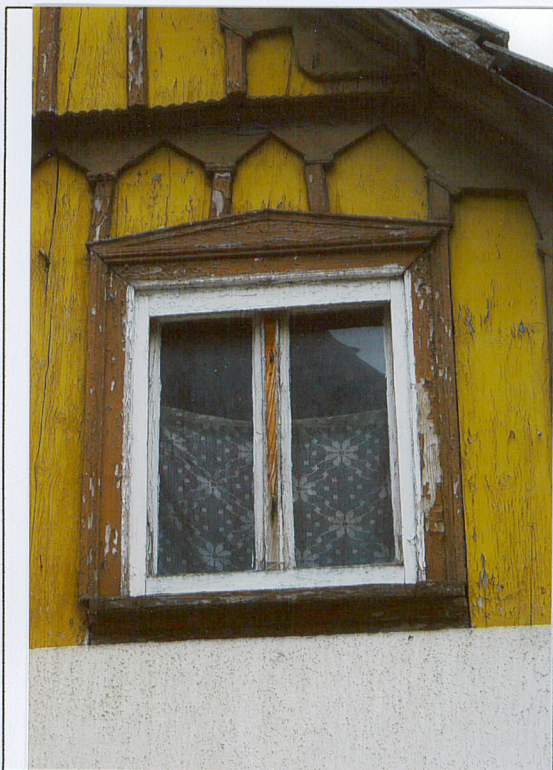
OTWORY: okienne: Otwory zamknięte prosto. Wokół okien I i II kondygnacji drewniane proste opaski z parapetami i trójkątnymi naczółkami. W I kondygnacji opaski usunięte lub wymienione W górnej kondygnacji elewacji frontowej usunięte. Otwory poddasza zamknięte prosto w profilowanych drewnianych opaskach, z parapetami. Pod parapetami w elewacjach bocznych listwy z fryzem arkadkowym. Stolarka drewniana; krosnowa na poddaszu, na II kondygnacji skrzynkowa(dwie 1 osie zachodnie elewacji północno - zachodniej, środkowa oś elewacji południowo - wschodniej). Okna dwuskrzydłowe z drewnianymi parapetami. Pozostała stolarka współczesna bez podziałów. Otwory części murowanej w prostych tynkowych opaskach z kamiennymi ławami podokiennymi.

8. Okno górnej kondygnacji.

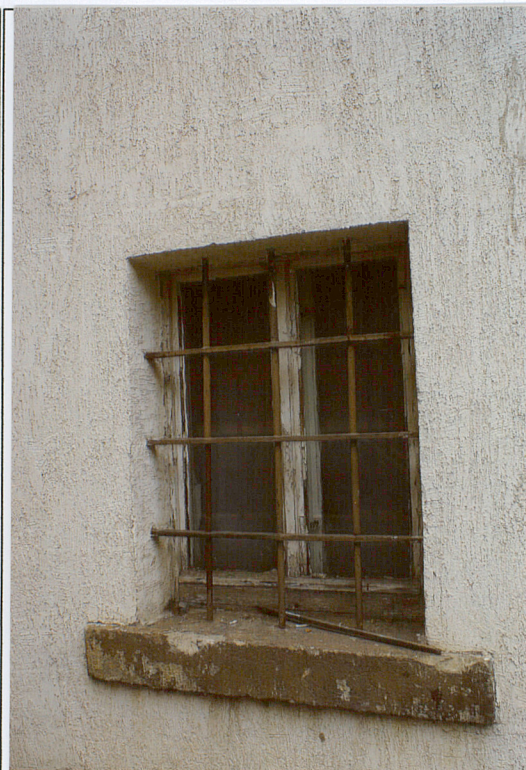
9. Okno części gospodarczej z ławą podokienną.

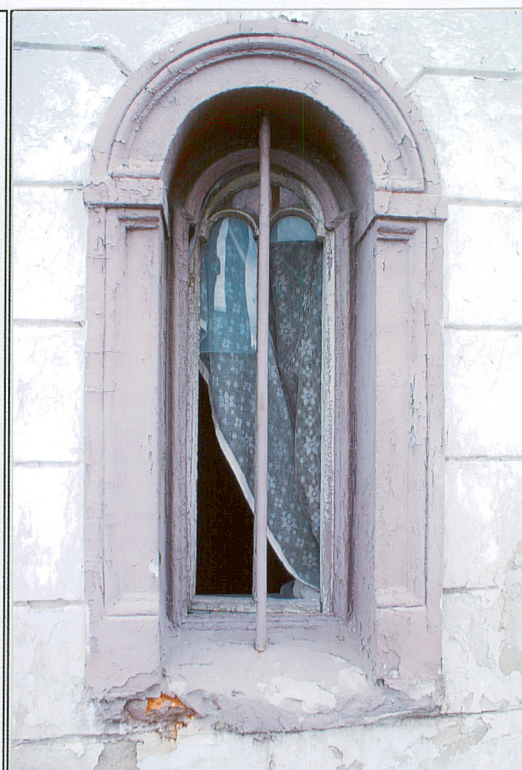
Otwory flankujące wejście główne ujęte w tynkowe opaski zamknięte półkoliście.

10. Okno doświetlające sień – fasada.

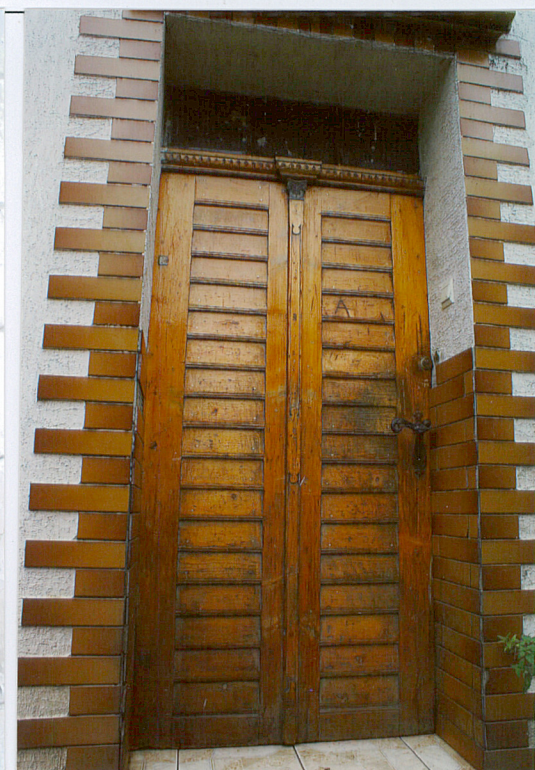
11. Wejście w elewacji tylnej.

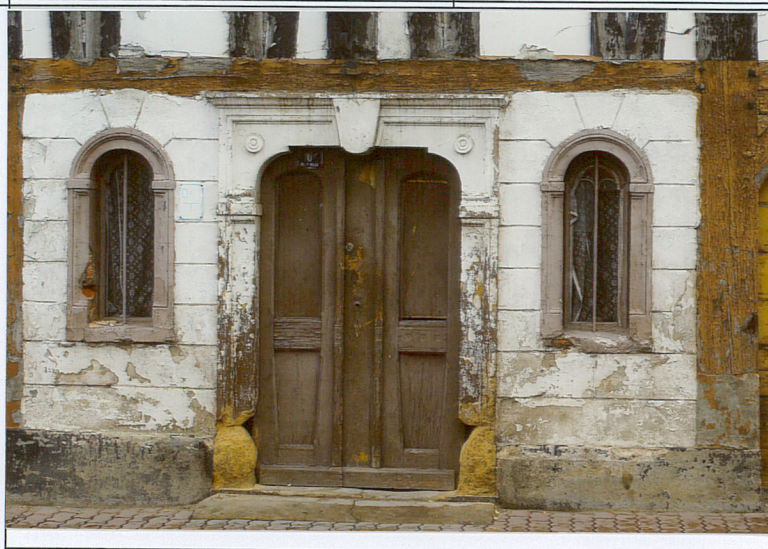
Drzwiowe: zewnętrzne: wejście główne osadzone w kamiennym portalu zamkniętym łukiem dwuramiennym z kluczem. Całość wieńczy profilowany prosty naczółek; w przyłuczach rozetki. Drzwi o konstrukcji ramowo-płycinowej, dwuskrzydłowe, z dwoma płycinami; górna zamknięta łukiem, dolna zwęża się ku dołowi. Środek akcentują dwie listwy, z których jedna jest przymykowa. W części pn-wsch wejście zamknięte prosto z trójdzielnym nadświetłem. Drzwi jednoskrzydłowe, pełne o konstrukcji ramowo-płycinowej, z dwoma wydłużonymi płycinami przedzielonymi pośrodku pilastrem imitującym listwę przymykową. Płyciny z odeskowaniem w układzie szczeblinowym, o sfazowanych krawędziach. Pilaster o cynkowej głowicy.

12. Wejście główne

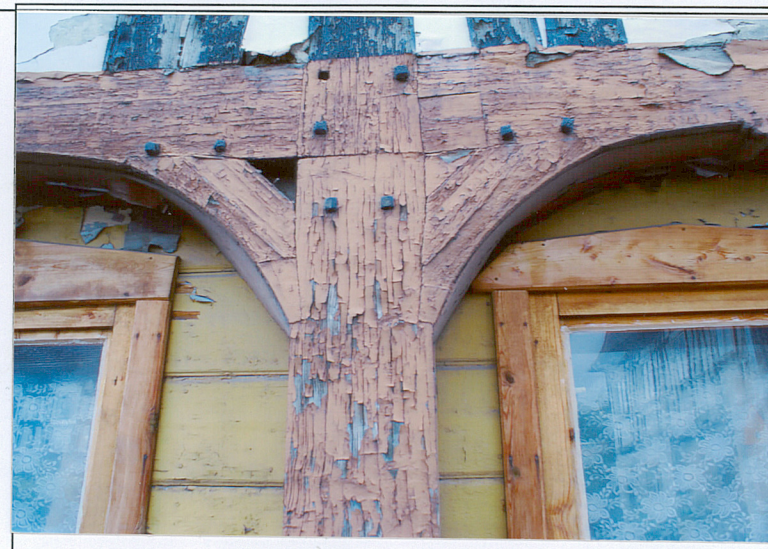
Ściany dolnej kondygnacji w części mieszkalnej drewniane, wzniesione w konstrukcji zrębowej otoczone przysłupem. Ściany górnej kondygnacji i ścian szczytowych w konstrukcji ryglowej opartej na belce oczepu, z wypełnieniem z gliny, uzupełnianej miejscami cegłą. Elewacje boczne w części ryglowej i szczytach odeskowane z listwami maskującymi złącza desek.

13. Konstrukcja przysłupowa-fragment.

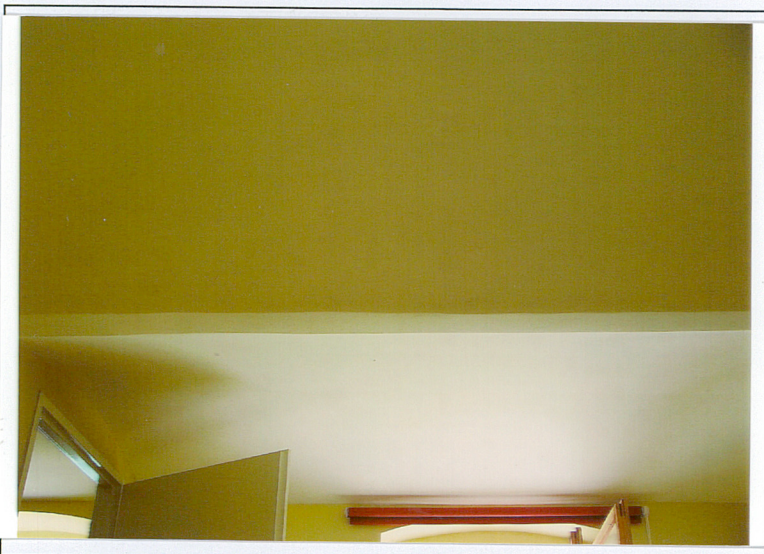
Sklepienia i stropy: W pomieszczeniach części drewnianej stropy drewniane belkowe, w większości pomieszczeń zasłonięte płytami pilśniowymi. W pomieszczeniu mieszkalnym dolnej kondygnacji pola między belkami stropu są otynkowane. W części murowanej parteru sklepienie odcinkowe, ceglane, otynkowane. W piwnicy kolebka kamiennie - ceglana.

14. Sklepienie odcinkowe

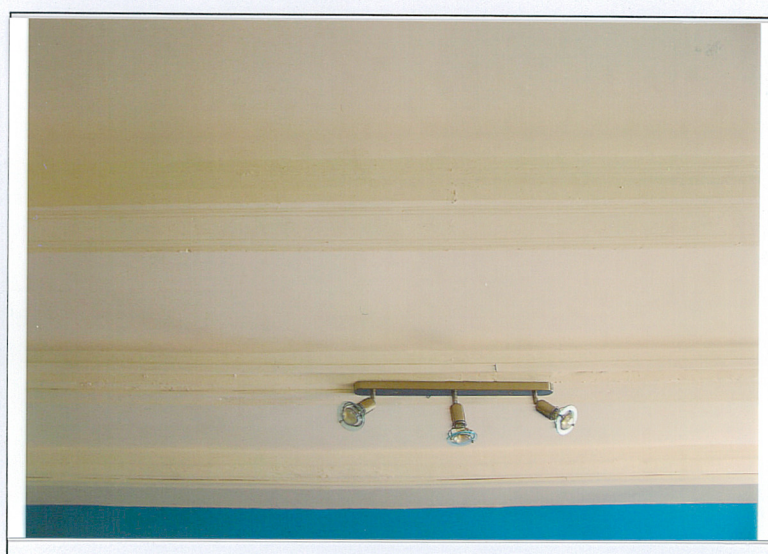
WYSTRÓJ: strop belkowy pomieszczenia po prawej stronie od wejścia z dekoracyjnie opracowanymi belkami. Naroża belek sfazowane, ozdobione na całej długości rowkowanymi, wklęsłymi i wypukłymi profilami.

15. Pomieszczenie mieszkalne ze stropem belkowym

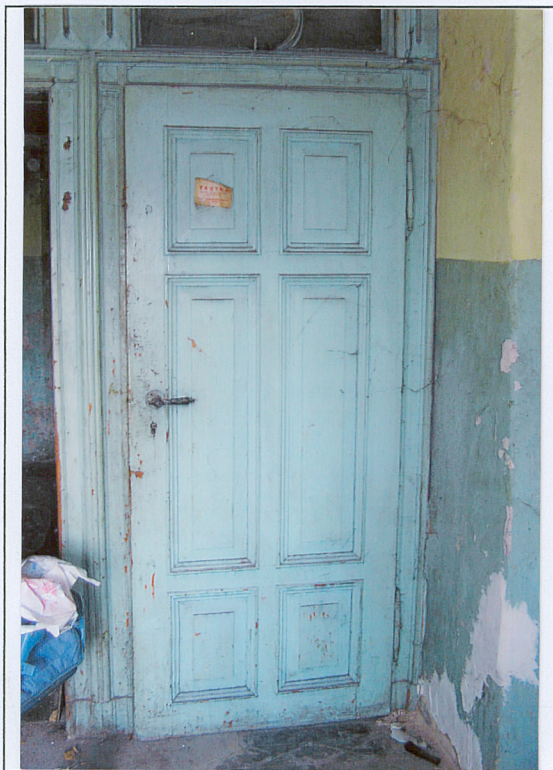
wewnętrzne: otwory drzwiowe zamknięte prosto, stolarka drewniana (do piwnicy, na poddasze, jedno drzwi w drugim trakcie II kondygnacji). Drzwi jednoskrzydłowe, pełne o konstrukcji ramowo-płycinowej. Pozostałe drzwi współczesne.

16. Drzwi do piwnicy

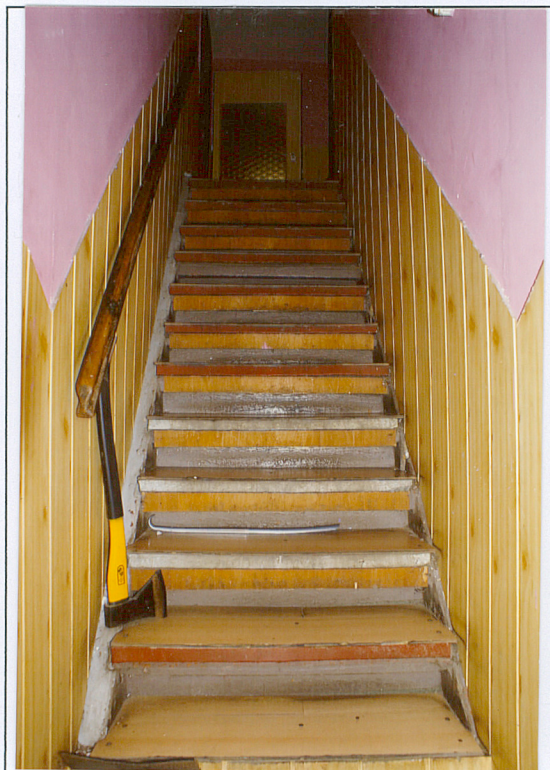
Schody: Schody do piwnicy kamienne, jednobiegowe o podstopnicach mocno wytartych. Schody na I kondygnację i poddasze drewniane jednobiegowe policzkowe, obudowane.

17. Schody na górną kondygnację.

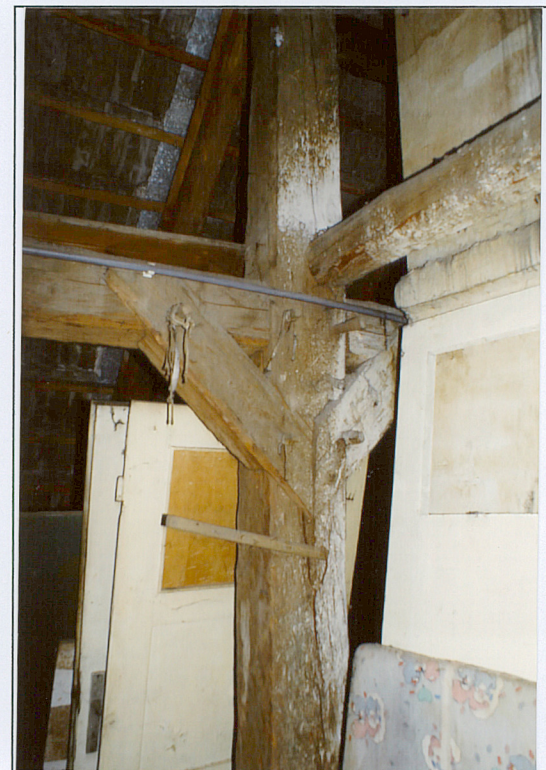
Wieżba dachowa: drewniana, o konstrukcji jętkowo-stolcowej wsparta na jednym rzędzie słupów z mieczami, umieszczonych pośrodku (na osi podłużnej budynku). Krokwie wzmocnione wiatrownicami w kształcie krzyży św. Andrzeja

18. Więźba dachowa-fragment

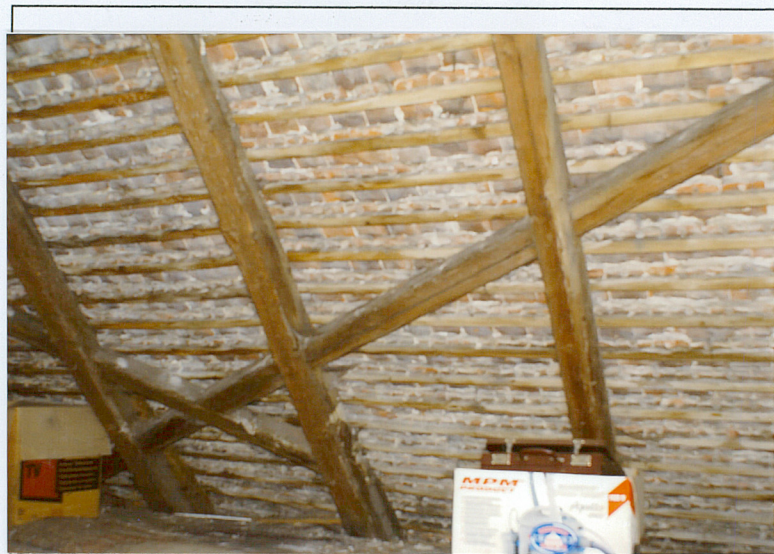
19. Wieżba dachowa - fragment, wiatrownica w kształcie krzyża św. Andrzeja

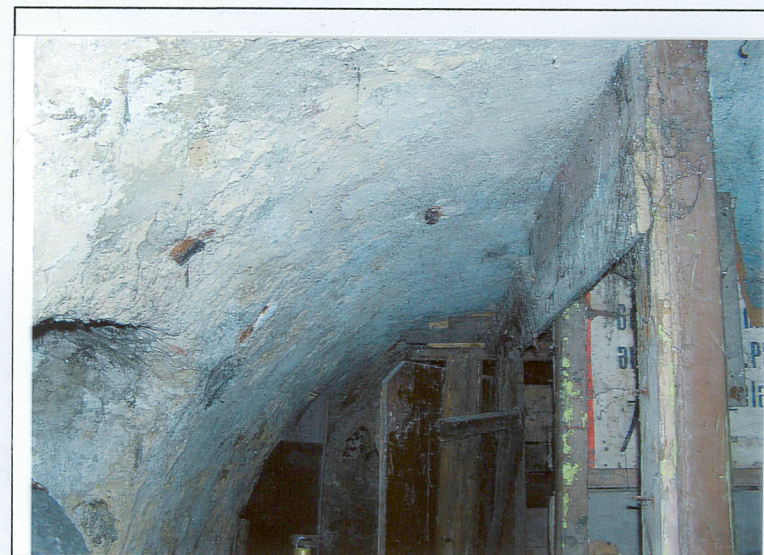
20. Sklepienie piwnicy
