Nr DOLNOSŁĄSKIE

1189

BUDYNEK MIESZKALNO-GOSPODARCZY /CHŁEPA/ NR 45

IDZIKÓW

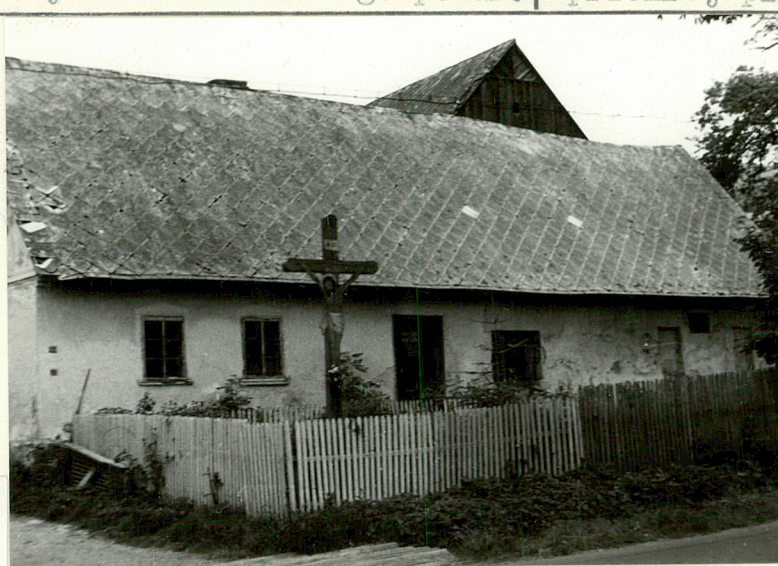
- 2. Elewacja wzdłużna południowa
- 3. Fragment elewacji wzdłużnej północnej
- 4. Elewacja szczytowa wschodnia
- 5. Elewacja szczytowa zachodnia

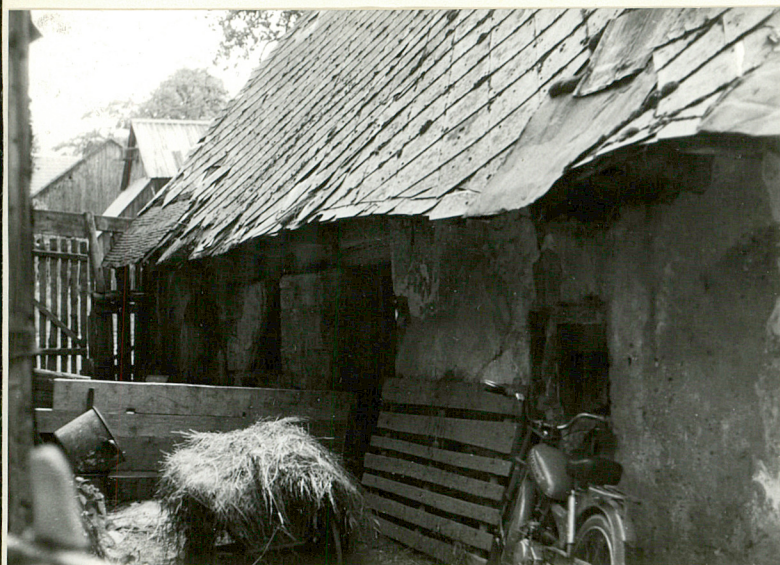
6. Fragment elewacji wzdłużnej północnej  
7. Fragment szczytu zachodniego  
8. Fragment okapu północnego

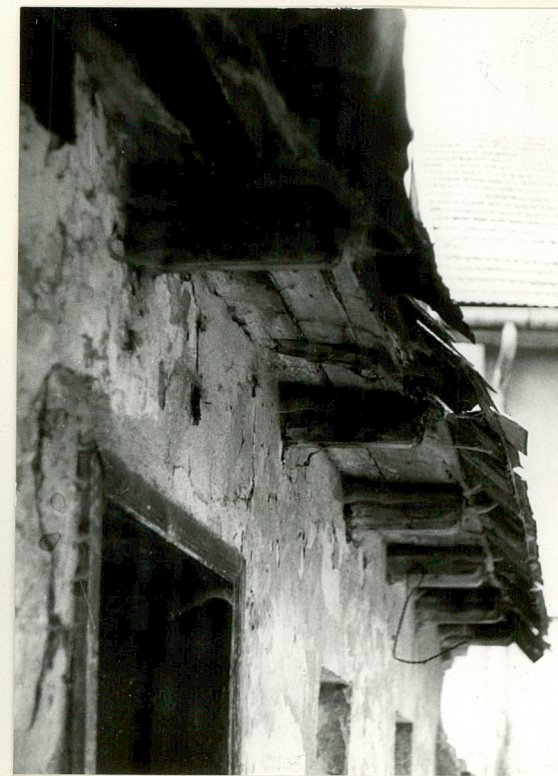
8.

- wieżba dachowa: dach dwuspadowy o konstrukcji krokwiowo-jętkowej, wzmocnionej stolcami, zastrzałami, płatwiami pośrednimi i tyblami. Krokwie /11 x 13/ łączone na czop, mocowane na gniazda w ostatkach belek stropowych /16 x 16/ wystających do 35cm /elewacja północna/ poza lica ścian, maskowane podsufitką.
