KAMIENICA MIESZCZAŃSKA

GRYFÓW ŚLĄSKI

11. Zdjęcia, rzut, przekrój, sytuacja, orientacja

ul. Rynek nr 34

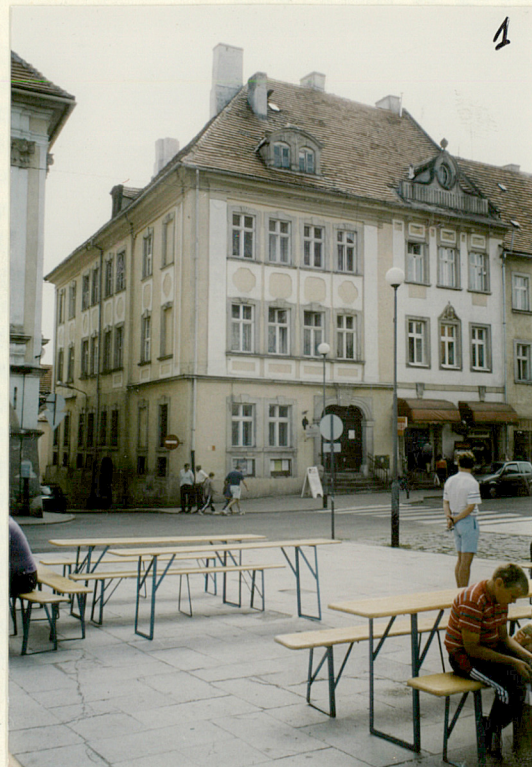
SYTUACJA. Budynek usytuowany w zwartej zabudowie wschodniej pierzei Rynku, jako drugi od wylotu ul. Wojska Polskiego. Od północy kamienica nr 33, od południa nr 35. Parcela w kształcie wydłużonego prostokąta, krótszym zachodnim bokiem oparta o Rynek, w większej części zajęta przez kamienicę. Od wsch. niewielkie podwórko i dawna oficyna tylna - obecnie oddzielona posesją /ul. Wojska Polskiego 62/. Podwórko tarasowo podniesione względem sąsiedniego terenu, od północy i południa ujęte w graniczne mury oporowe. Od północy dostęp po schodkach przy ścianie dawnej oficyny tylnej.

PLAN. Na rzucie mocno wydłużonego prostokąta, trzytraktowy. Od frontu sieni i dawna izba przednia - obecnie połączone w jedno wnętrze /sklep/. Na osi północnej w trawie środkowym ciąg dalszy sieni, w trawie tylnym wąski przechód /wyjście na podwórko obecnie zamurowane/. Na osi południowej, w trawie środkowym zejście do piwnicy oraz zarys dawnej klatki schodowej /zachowane ściany oraz świetlik na poddaszu/, w trawie trzecim izba tylna /magazyn sklepu/. Piętra obecnie dostępne z klatki schodowej w budynku ul. Rynek 33.

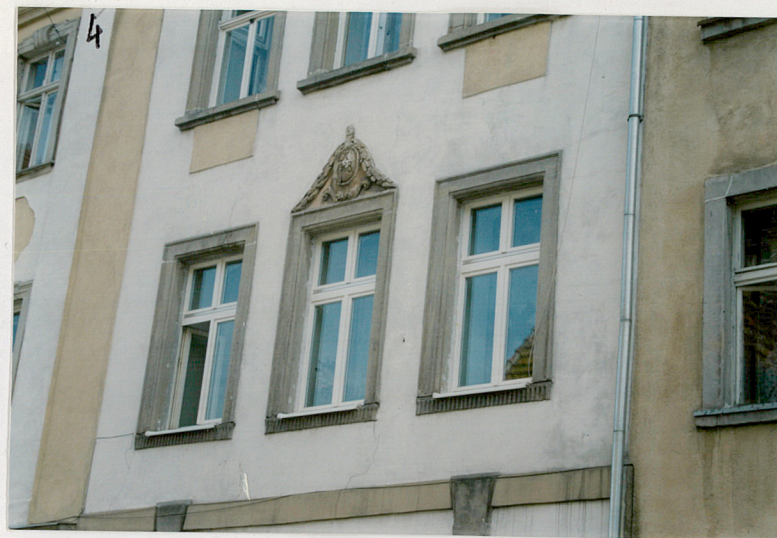
| 2.- fasada | parteru /magazyn sklepu/ |

ELEWACJE. Fasada trójosiowa, z kordonową opaską nad parterem i profilowanym gzymsem wieńczącym...
ciąg dalszy - wkładka nr 1

ciąg dalszy opisu /13/...nad którym attykowo rozbudowana lukarna. W przyziemiu drzwi do sklepu oraz witryna zamknięte łukiem pełnym, w jednakowych obramieniach zdobionych boniowaniem. Zworniki trapezowe, wydłużone do poziomu opaski między kondygnacjami. Okna pięter prostokątne, w kamiennych, profilowanych obramieniach. Nad środkowym oknem 1 piętra kartusz ujęty w girlandy. W jego polu inicjał R oraz data 1938. Na 2 piętrze parapety wydane, pod oknami skrajnymi prostokątne, fartuchowe pływiny. Pionowe ramiona kamiennych obramień przedłużone ku górze rodzajem spłaszczonych konsoli wykonanych w tynku, na poziomie gzymsu wieńczącego zakończonych kostką. W partii nadproży, między konsolami pojedyncze bonie diamentowe, na przemian mniejsze i większe. Lukarna osadzona na masywnym, kanelowanym cokole, obejmującym prawie całą szerokość elewacji. W partii centralnej górne krawędzie cokołu w formie spłaszczonych spływów dekorowanych girlandami, płynnie przechodzące w kamienne, profilowane obramienie eliptycznego okienka. W zwieńczeniu gazonowa sterczyna. Elewacja wschodnia trójosiowa, zwieńczona prostym, dwuramiennym szczytem. Okna w prostych, kamiennych obramieniach, w większości prostokątne. W przyziemiu, na prawej osi zamurowane wejście do przechodu, zamknięte półkoliście, w prostym kamiennym obramieniu z kostkowymi impostami /pod tynkiem prawdopodobnie profilowania/. Okno 1 piętra, nad wejściem również zamurowane. W szczycie dwa okna o łukach odcinkowych.
