1. Obiekt

D.W. LESNIK

STAJNIA, host. hotel

2. Czas powstania
18493. Miejscowość
MIEDZYGORZE

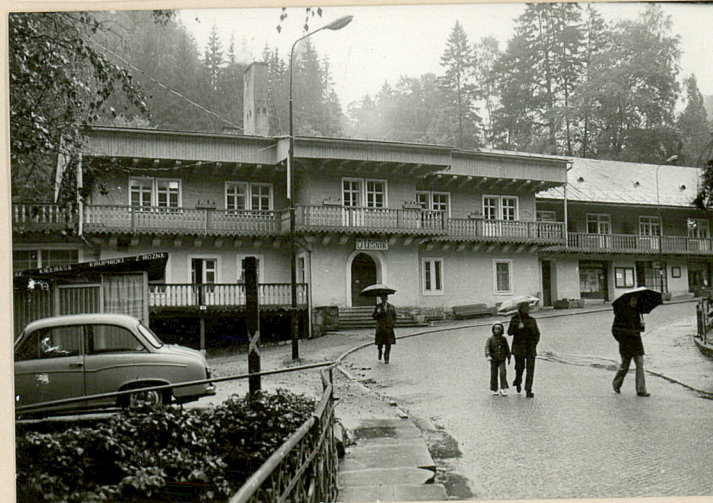
11. Zdjęcia, plan sytuacyjny, rzuty

Dom na planie prostokąta, w zachodniej części miasta
Korpus zasadniczy pięcioosiowy - dwukondygnacyjny
Parter w części centralnej jednoosiowy ryzalit z
półokrągłym zamkniętym otworem drzwiowym. Parter z ce-
gły murowanej, tynkowanej, malowanej na żółto. Opaski
okienne białe. Po prawej stronie ryzalitu balustrada z
drewnianymi tralkami wspartymi na kwadratowych w prze-
cięciu słupkach. Piętro z drewnianych bali - malowa-
ne na kolor jasnobrązowy. Okna białe obramione.
Po prawej stronie ppisanego budynku dobudowano
jednopiętrowy z podobnych materiałów o identycznej
kolorystyce. Dobudówka sześciosiowa - ostatnia oś
wysunięta przed lico ściany ryzalitem. Całość nakry-
ta dwuspadowym dachem z eternitu.

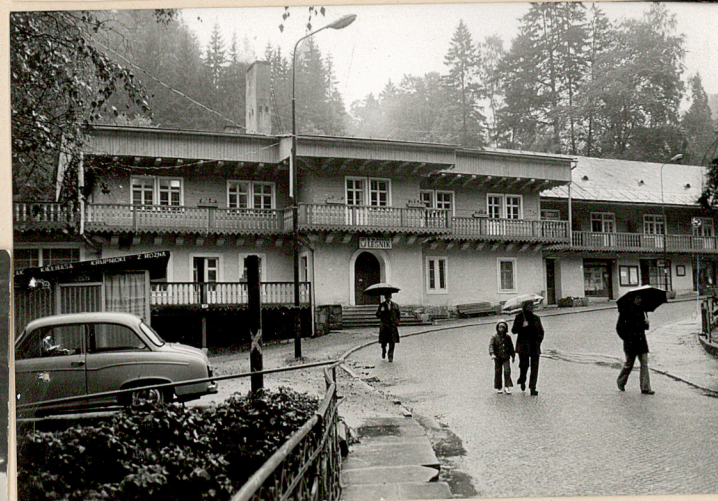
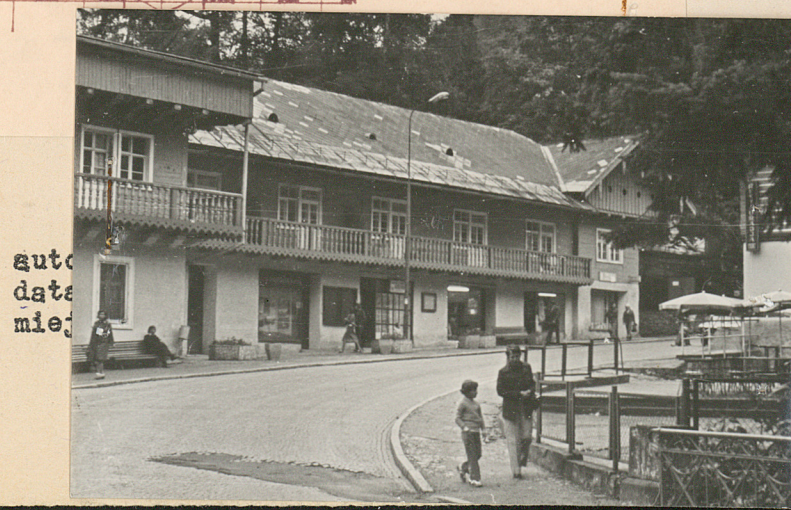
11. Zdjęcia, plan sytuacyjny, rzuty

sierpień 1976 ,dobry

Po 1 stycznia 1971 obniżenie wysokości
Luty 1975- malowanie zewnętrznych ścian.
