1. Obiekt

DOM  
D.W. SNIEŻNIK2. Czas powstania  
kon. XIX w.3. Miejscowość  
MIEDZYGÓRZE

DOM D.W. SNIEŻNIK

2. Czas powstania  
kon. XIX w.3. Miejscowość  
MIEDZYGORZE

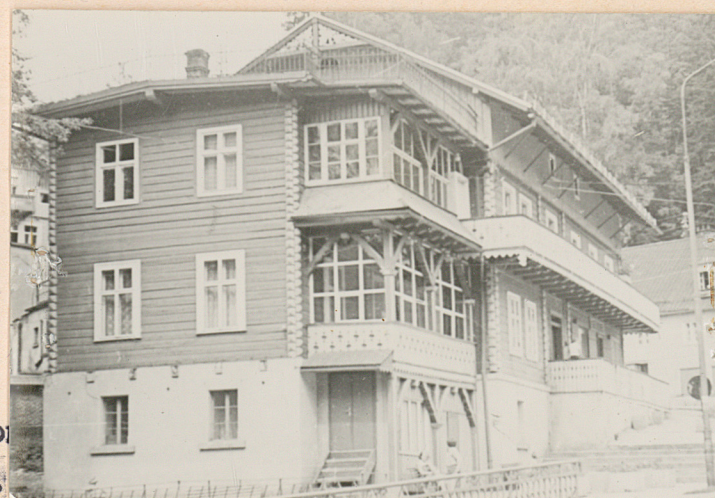
11. Zdjęcia, plan sytuacyjny, rzuty

Dom drewniany na planie wydłużonego prostokąta  
/dwupiętrowy/+wysoki parter-w partii strychów pe-  
mieszczenia mieszkalne. Balkon w parterze od płu.  
w formie pochylni. Zasadniczy korpus sześciosiowy  
W przybudówce od pld.-wsch. werandy w przedłu-  
żeniu głównej fasady dwuosiowe/w obydwu pięt-  
rach w wysokiej podmurówce-w narożniku otwór drzwiowy  
Fasada pld. uproszczona z otworem drzwiowym na  
osi. Dachy dwuspadowe płaskie-w centralnej bryle  
daleko wysunięte na wspornikach podcienie.

18. Stan zachowania

sierpień 1976 — dobry

20. Najpilniejsze postulaty konserwatorskie

Zabezpieczyć dachy w części płn. wsch.

balkon pierwszego piętra, wzmocnić schody i balustrady
