WIEŻA MIESZKALNO-OBRONNA W OBRĘBIE DÓBR ŚRODKOWYCH
(MITTELHOF) — ob. BUDYNEK GOSPODARCZY

STARA ŁOMNICA

3. Zawartość wkładki (nazwa obiektu lub materiału uzupełniającego)
 C. d. tekstu rubryki 12 Historia i 13 Opis.

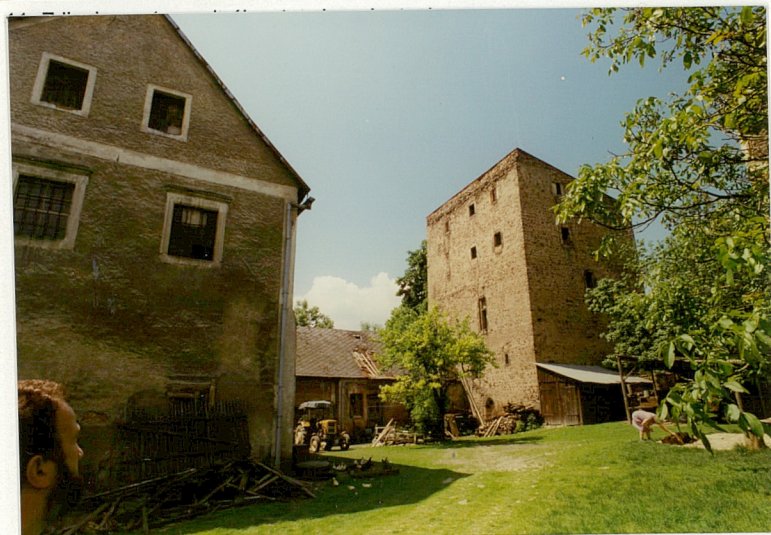
1. 2.

1. Wieża mieszkalno-obronna, widok od północnego wschodu.
2. Rzut poziomy wieży mieszkalno-obronnej.
3. Plan sytuacyjny I, reprodukcja fragmentu podkładu geodezyjnego w skali 1: 2500.

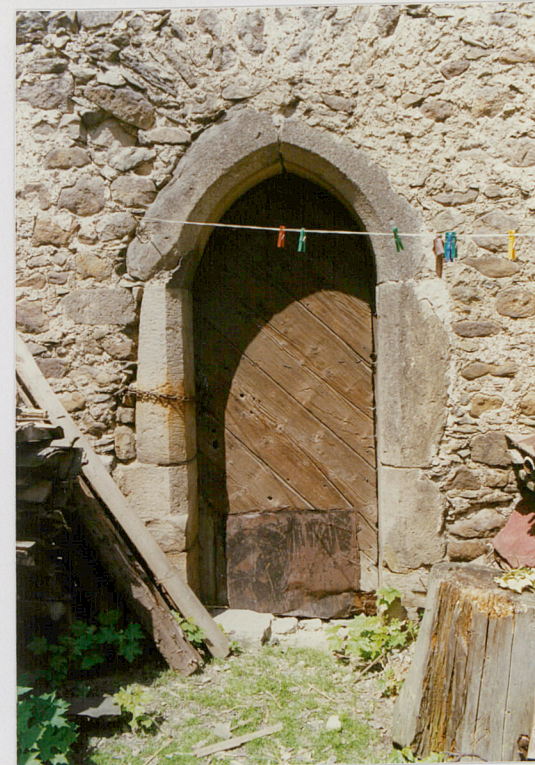
Elewacja frontowa, południowo-wschodnia pozbawiona jest tynku i przepruta różnej wielkości otworami (prostokątnymi, o łuku ostrym i pełnym), rozłożonymi nieregularnie. Brak artykulacji elewacji. Ostrołuczny otwór wejściowy umieszczono asymetrycznie. Ujęto go kamiennym obramieniem ze sfazowanym narożem (il. 7). Okna zaopatrzone w kamienne obramienia z kamiennych ciosów. Wyróżnia się tu bardziej okazałe wydłużone, prostokątne okno (il. 6, 8–10).

7. Wieża mieszkalno-obronna, elewacja frontowa, widok od wschodu.
8. Wieża mieszkalno-obronna, portal w elewacji frontowej.
9. Wieża mieszkalno-obronna, okno w elewacji frontowej.

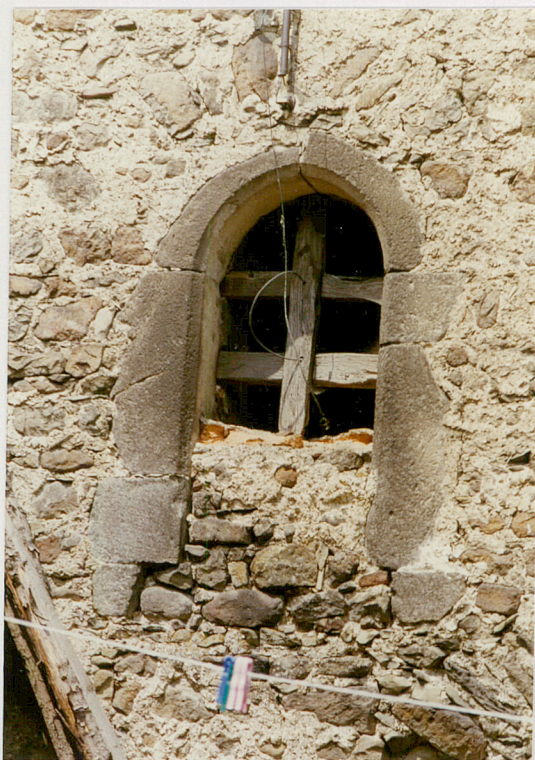
9.

Najbardziej interesująco prezentuje się wydłużone, prostokątne okno, stosowane na początku XV w., czego przykładem jest zamek Točník w Czechach, zbudowany w latach 1401–1408 (il. 9). Uderza też daleko idące uproszczenie architektury łomnickiej wieży (il. 7–8, 10). Dlatego można ją datować ogólnie na XV w. Wieża zbudowana na planie czworoboku zbliżonego do kwadratu była wewnątrz dość przestronna. Wypełniały ją na każdej kondygnacji jednoprzestrzenne wnętrza nakryte stropami (z paroma podciągami), połączone jednobiegowymi, przyściennymi schodami. Wnętrza mieszkalne i izba reprezentacyjna znajdowały się na wyższych kondygnacjach. Wieżę osłaniał najprawdopodobniej wysoki dach dwu- lub czterospadowy, jak np. wieże mieszkalne w Siedlęcinie, w województwie jeleniogórskim, w Żelaźnie koło Kłodzka, czy też w Biestrzykowie pod Wrocławiem. Wieża w Starej Łomnicy należała oczywiście do założen większych, obok których powstawały także i znacznie mniejsze, takie jak np. wieża w Trzebieszowicach, znajdująca się obecnie w ramach „Czerwonego Dworu”.

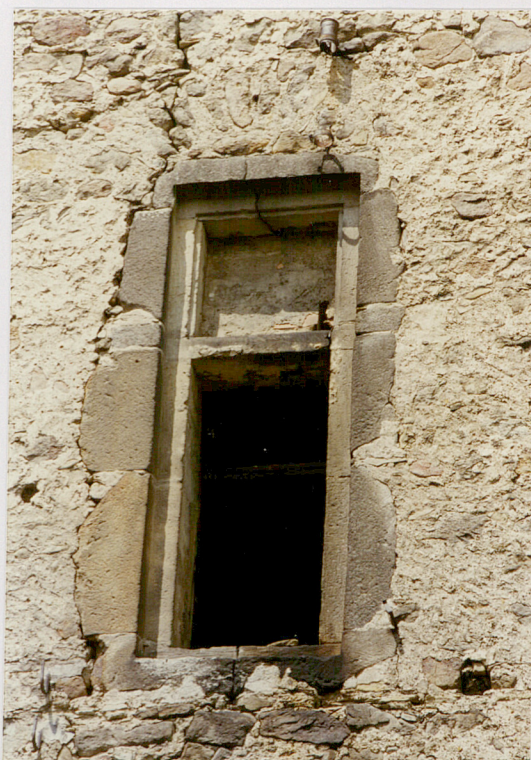
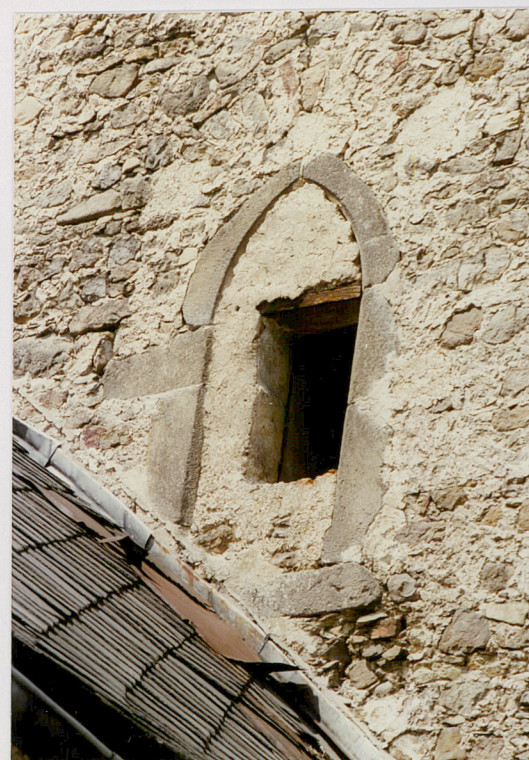
10. Wieża mieszkalno-obronna, okno w elewacji frontowej.
11. Wieża mieszkalno-obronna, okno w elewacji frontowej.
12. Wieża mieszkalno-obronna, widok od północnego wschodu.

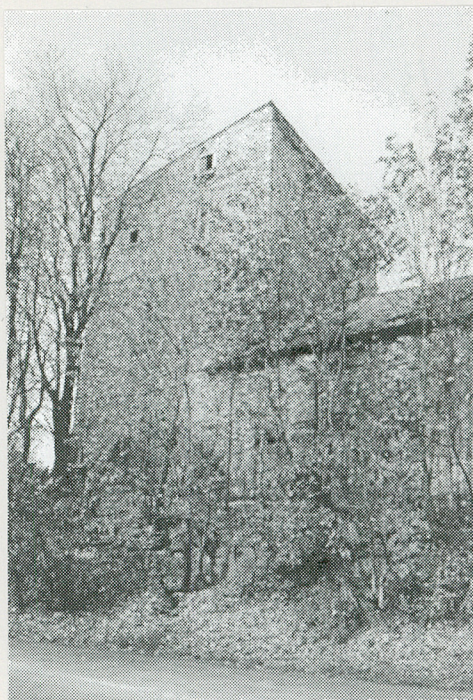
Elewacja boczna, południowo-zachodnia zwieńczona trójkątnym szczytem (trójkąt prostokątny), pozbawiona tynku, przepruta prostokątnymi, małymi oknami blisko korony murów, rozłożonymi nieregularnie. Dwa prostokątne okna zbliżone do kwadratu i jedno prostokątne wydłużone w obramieniach z kamiennych ciosów (il. 13).

13. Wieża mieszkalno-obronna, widok od południa, reprodukcja zdjęcia z kwietnia 1994. Fot. G. Grajewski.
14. Wieża mieszkalno-obronna, widok od północy, reprodukcja zdjęcia z kwietnia 1994. Fot. G. Grajewski.

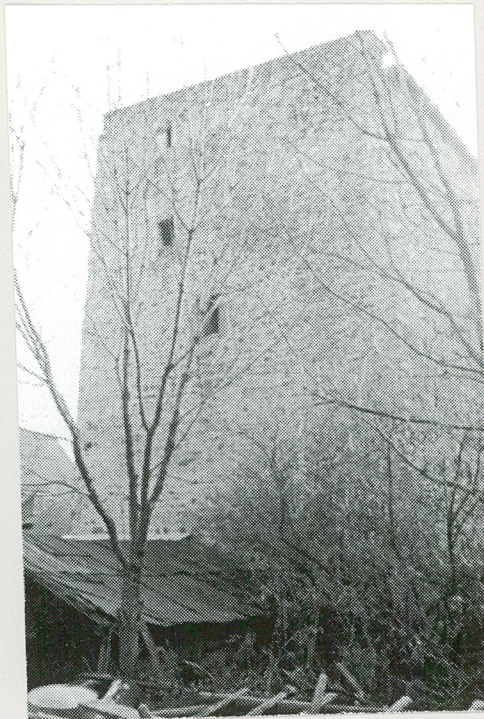
14.

Podobnie prezentuje się druga elewacja boczna, północno-wschodnia, pozbawiona tynku, przepruta prostokątnymi, małymi oknami blisko korony murów, rozłożonymi nieregularnie. Okna prostokątne zbliżone do kwadratu w obramieniach z kamiennych ciosów (il. 14).

Elewacja tylna, północno-zachodnia, pozbawiona tynku, przepruta na wysokości drugiej kondygnacji trzema małymi, prostokątnymi oknami rozłożonymi w szeregu. Okna prostokątne, wąskie w obramieniach z kamiennych ciosów (il. 14).

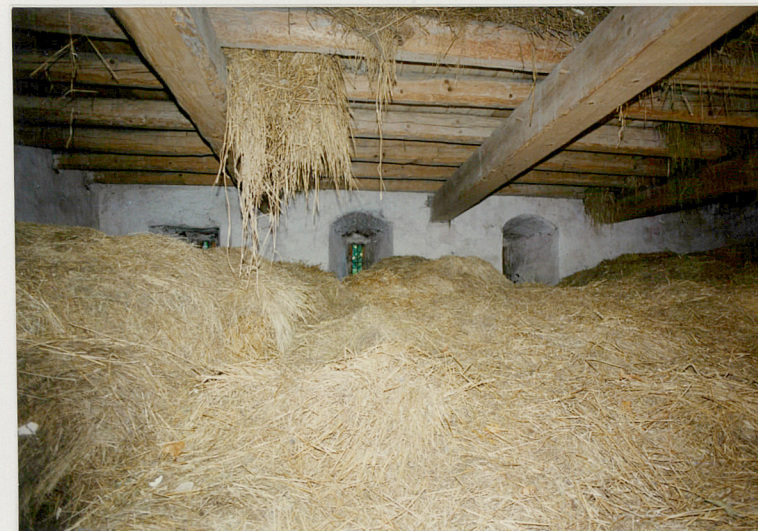
Kondygnacje nakryta drewnianymi stropami belkowymi z podciągami. Nad drugą kondygnacją strop belkowy z trzema podciągami umocowanymi w ścianach i na wmurowanych w nie kamiennych konsolach (il. 15). Na wyższych kondygnacjach wnętrza osłonięte także drewnianymi stropami belkowymi, od spodu odeskowanymi i otynkowanymi. Pod sufitami widoczne podciągi.

15. Wieża mieszkalno-obronna, wnętrze na drugiej kondygnacji, widok w kierunku północno-zachodnim.
16. Wieża mieszkalno-obronna, wnętrze na drugiej kondygnacji, widok w kierunku północnym.

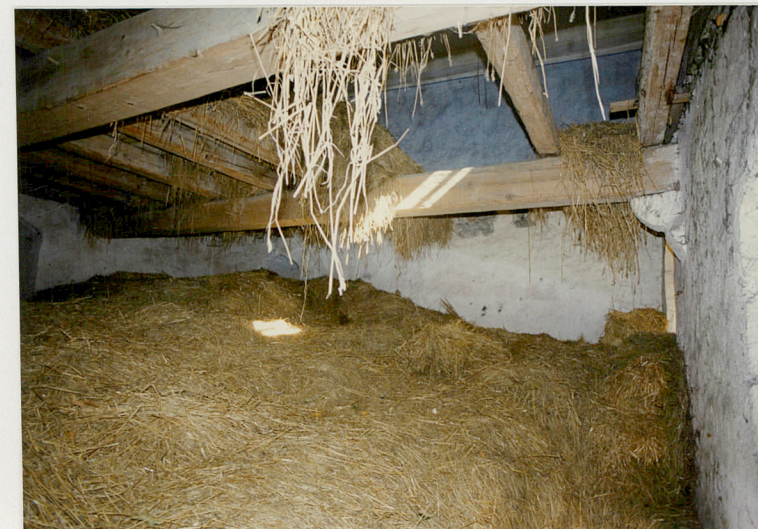
16.

Wnętrza oświetlone niewielkimi, prostokątnymi oknami, umieszczonymi w głębokich, jednostronnie rozglifionych niszach okiennych. Lokalności nakryte stropami belkowymi z podciągami oraz stropami z sufitami z widocznymi podciągami — bezstylowe. W ścianie na drugiej kondygnacji zachowane proste, nie dekorowane, kamienne konsole wspierające podciągi (il. 16).
