BUDYNEK MIESZKALNY

ok. poł. XIX w.

Bogatynia-Markocice

ul. Kolejowa nr 15

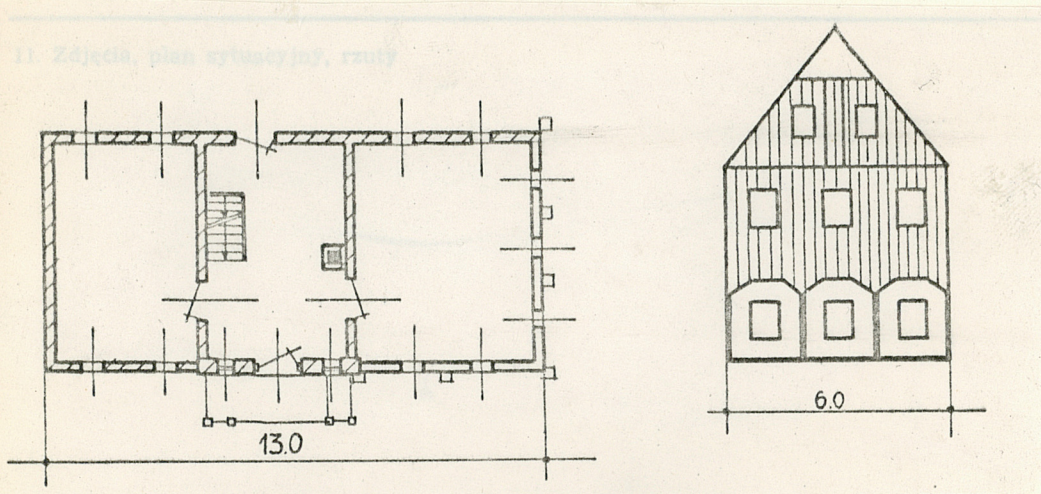
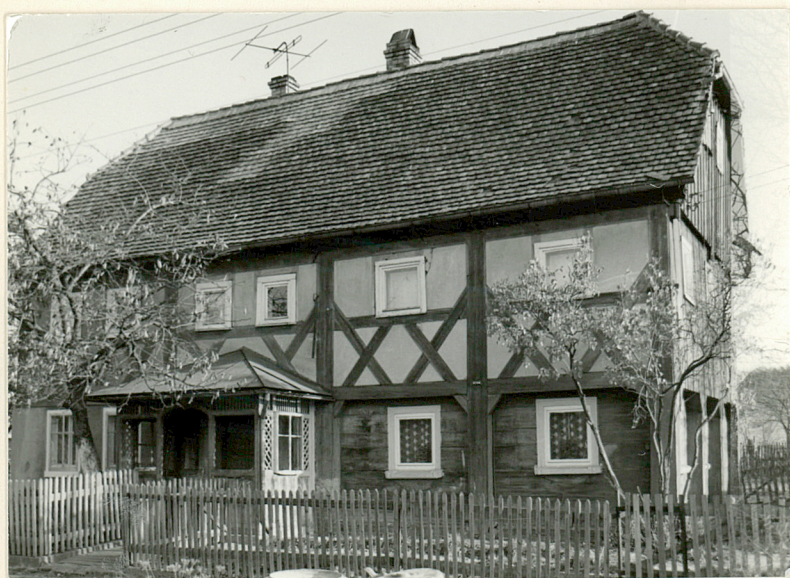
1. Zdjęcie, plan sytuacyjny, rzuty

Budynek umiejscowiono na wydzielonej parceli, w odległości ok. 5 m od drogi. Całość wykonana z drewna, muru pruskiego oraz cegły. Konstrukcja dolnej kondygnacji zrębowa z przysłupem po stronie wschodniej, górna kondygnacja z muru óruskiego, ściana portalu z cegły. Również cegłą wypełniono arkady przysłupa od str. zachodniej /niewidoczne/.

Budynek założono na rzucie poziomym prostokątnym z również prostokątnym gankiem od str. południowej. Pośrodku sięń ze schodami po bokach od niej po jednej izbie. Wszelkie pomieszczenia na planie prostokątów. Bryła budynku jednorodna, dwukondygnacyjowa, nakryta dachem o półszczytynie dolnym, o konstrukcji krokwiowej podpartej. Górna kondygnacja oszalowana deskami. Elewacja główna /pd./ 5-osiowa z portalem na osi środkowej. Po bokach wejścia dwa okienka do sięni. W drugiej kondygnacji elewacji frontowej pięć okien drewnianych. Okna dolnej kondygnacji /wszystkich elewacji/ ~~de~~ w dekoracyjnych ramach z wydzielonym ozdobnym parapetem. W elewacji wsch. trzy arkady przysłupa w dolnej kondygnacji oraz trzy okna w górnej. W elewacji zach. arkady przysłupa wypełnione murem i otynkowane /ledwo widoczne/ w górnej kondygnacji trzy okna. Rozkład wnętrza obu kondygnacji identyczny. W pomieszczeniach parteru /również w sięni/ drewniane stropy belkowe. Jednokondygnacyjny ganek w elewacji frontowej oraz drzwi główne /drewniane/ potraktowano ozdobnie.

14. Kubatura 580 m ³	15. Powierzchnia użytkowa 170 m ³	16. Przeznaczenie pierwotne budynek mieszkalny	17. Użytkowanie obecne budynek mieszkalny
18. Prace budowlane i konserwatorskie, ich przebieg i dokumentacja Nie zachowała się dokumentacja prac. Przeprowadzano jedynie drobne remonty mające na celu utrzymanie stanu istniejącego zabytku. M.in.obmurowano arkady przysłupa od str.zach.		19. Stan zachowania (fundamenty, ściany zewnętrzne, ściany wewnętrzne, sklepienia, stropy, konstrukcje dachowe, pokrycie dachu, wyposażenie i instalacje) Elementy drewniane budynku lekko zawilgośone i spróchniałe, głównie ściany obwodowe. Elementy murowane w dobrym stanie. Lekko nadgniłe z powodu wilgoci są też ramy okienne. Stropy belkowe w dobrym stanie. Grzyba nie stwierdzono. Pokrycie dachu w dobrym stanie.	
20. Najpilniejsze postulaty konserwatorskie Całkowite osuszenie budynku.

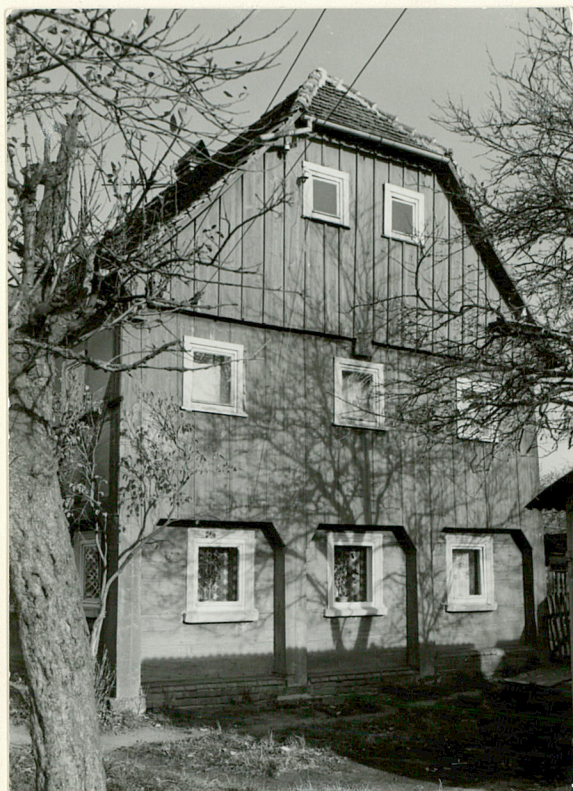
Autorzy i historia budynku nie są znani.
Budynek przysłupowo-zrębowy.
