OŚRODEK DOKUMENTACJI
ZABYTEKÓW W WARSZAWIE
KARTA EWIDENCYJNA ZABYTEKÓW
ARCHITEKTURY I BUDOWNICTWA

2825

WIELKA STAJNIA Z MIESZKANIEM STANGRETA w zespole zabudowy urzędu (pałacu)
ordynacji majątku Schaffgotschów, ob. budynek gospodarczy i dom (5 a, b, c).

JELENIA GÓRA –
SOBIESZÓW

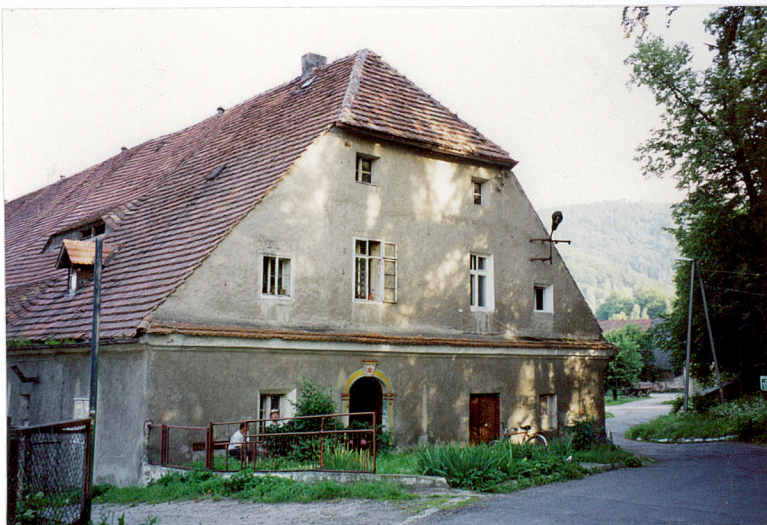
Elewacja boczna, północno-zachodnia, zwrócona w stronę pałacu, szczytowa, czteroosiowa, jednokondygnacyjna, zwieńczona trapezowym, dwukondygnacyjnym szczytem (il. 1). Nad przyziemem wydający, profilowany gzymś. Usytuowany bocznie kamienny portal, analogiczny do portali fasady, wtórnie pokryty farbą (il. 2). Otwory okienne i drzwi przyziemia rozmieszczone niesymetrycznie, okna szczytu w układzie symetrycznym.

1. Elewacja boczna, północno-zachodnia, część *a*; okna mieszkania stangreta.
2. Elewacja boczna, północno-zachodnia. Kamienny portal.
3. Fragment elewacji frontowej; część *a*.

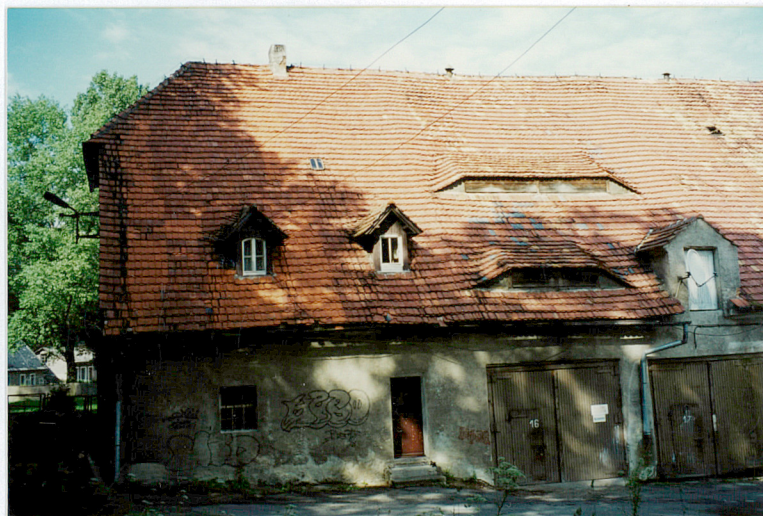
3.

nadproża w formie łuku pełnego, zwieńczone trapezowym kluczem, zdobionym na obrzeżach karbowaniem i centralnie umieszczonym kwiatonem (il. 12). Spośród trzech identycznych portali, jeden jest pozbawiony nadproża (fot. 7). Tu natomiast zachowane oryginalne jednoskrzydłowe drzwi składające się z desek ułożonych w jodełkę. W dachu podłużne okna powiekowe oraz umieszczone skrajnie dwie lukarny (il. 3).

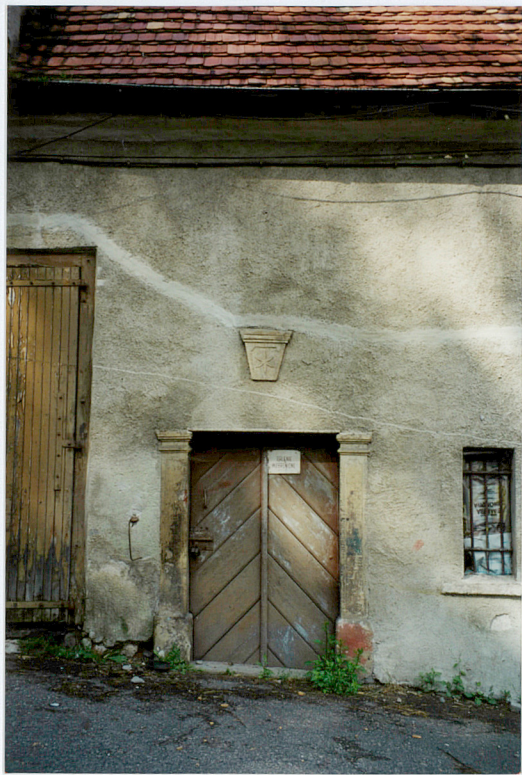
4. Elewacja frontowa; część *a*, stajnia.
5. Elewacja frontowa; część *a*, stajnia. Widok w kierunku północnym.
6. Fragment elewacji frontowej.
7. Elewacja frontowa; część *a*, relikty kamiennego portalu.

b. Na przełomie XVIII/XIX w. elewacje budynku w części *a* i *b* zaopatrzone w kamienne portale, zamknięte łukiem pełnym (il. 2, 7, 12).

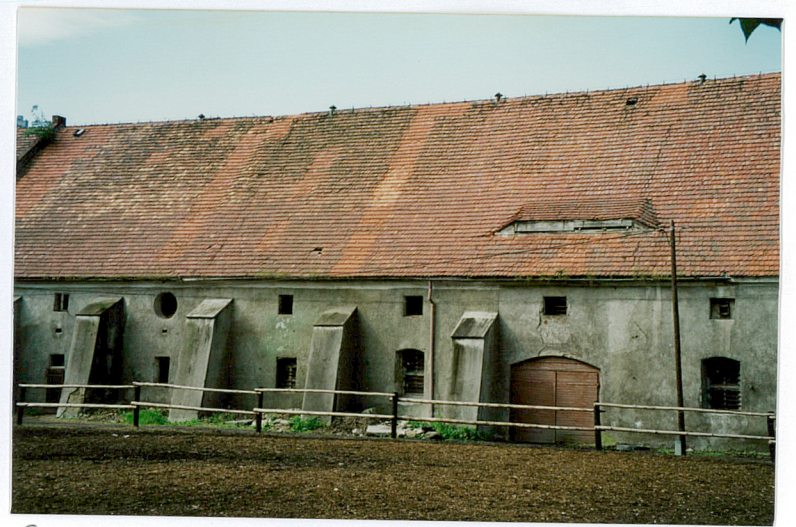
9.

Elewacja tylna, północno-wschodnia, zwrócona w stronę ulicy Cieplickiej (il. 8, 9, 10, 13, 14, 18, 19). Dwudziestosiedmioosiowa, jednokondygnacyjna z niską kondygnacją poddasza; zwieńczona wydającym, profilowanym gzymsem. Część otworów okiennych przyziemia segmentu *a* oraz brama zamknięte łukiem odcinkowym. Pozostałe otwory prostokątne. Kamienny, prostokątny portal z nadświetlem umieszczony w części *b* (il. 14). Pozostałe otwory nie posiadają obramień. Okna segmentu *b* w opaskach, zaznaczonych białą farbą. W dachu podłużne okna powiekowe oraz jedna, umieszczona skrajnie lukarna. W części *a* i *c* potężne przypory.

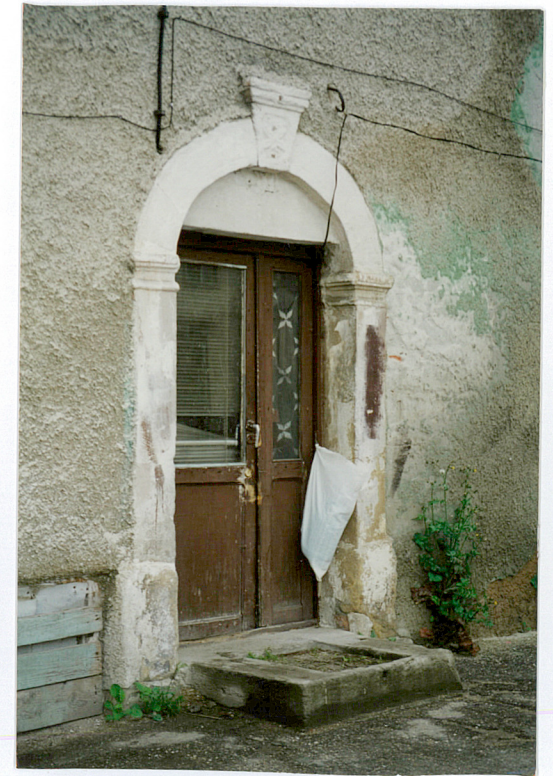
12. Elewacja frontowa; część *b*, mieszkalna. Kamienny portal.
13. Elewacja tylna; część *b*, mieszkalna.
14. Elewacja tylna; część *b*, widok w kierunku południowym.

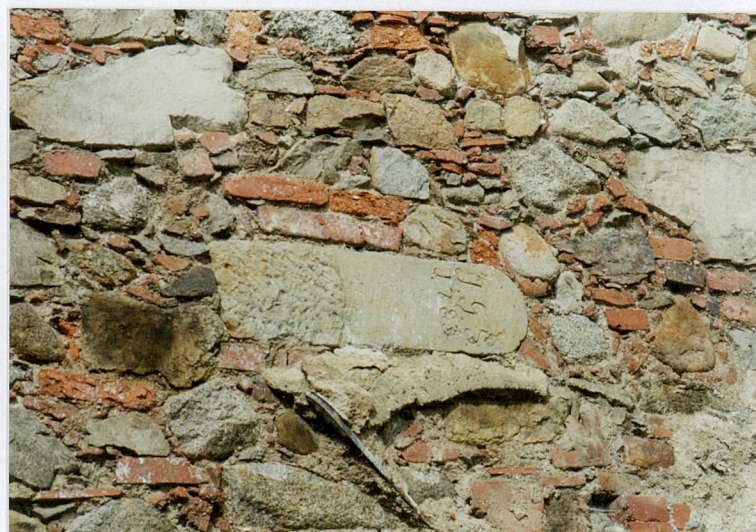
Warto nadmienić, że w elewacji frontowej części *c* tkwi kamień (graniczny ?) z datą 1783 i inicjałami J.G.S., użyty wtórnie jako materiał budowlany, il. 16.

15. Elewacja frontowa; część *c*, ruina stajni.
16. Elewacja frontowa; część *c*, ruina stajni; wmurowany kamień graniczny z datą i inicjałami.
17. Elewacja frontowa; część *c*, ruina stajni. Ślady zamurowanej bramy.

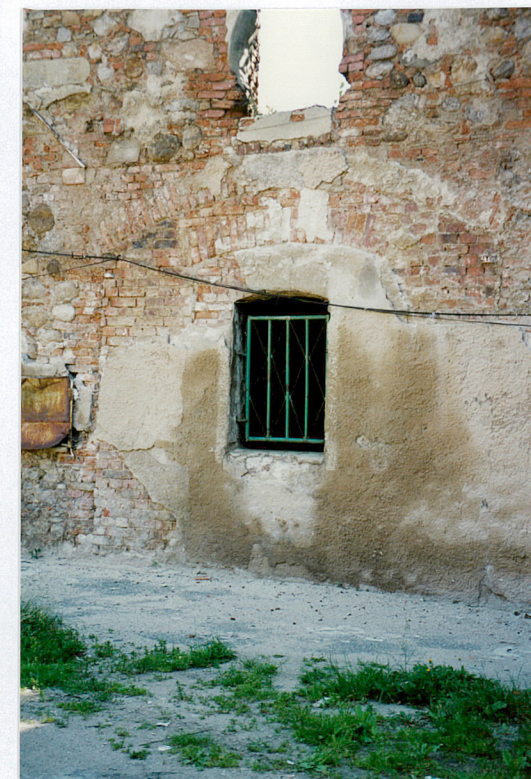
17.

Elewacja nie posiada cokołu. Okna, bramy i drzwi wejściowe rozmieszczone niesymetrycznie, powstały w różnym czasie. Część otworów zamurowana (il. 17). Zachowały się kamienne portale (XVIII/XIX w.), składające się z osadzonych na cokołach węgarów, które wieńczą profilowane płyty; na nich osadzone są

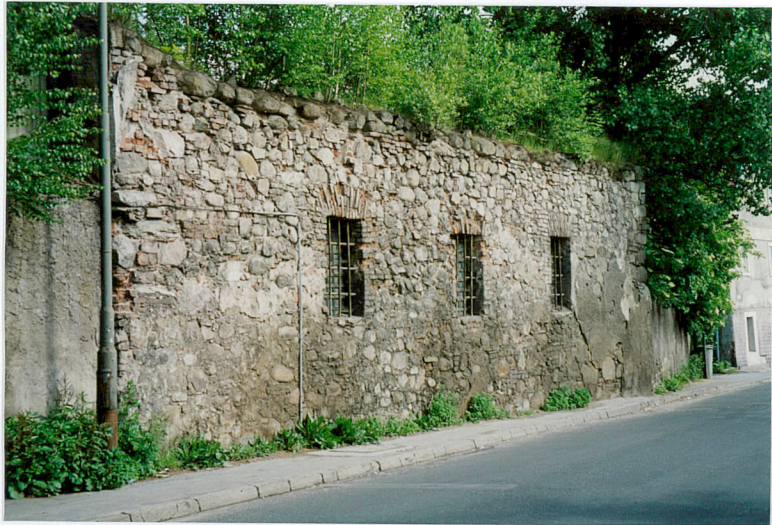
Elewacja boczna, południowo-wschodnia, zwrócona w stronę ulicy Karkonoskiej, trzyosiowa, jednokondygnacyjna, zachowana do wysokości przyziemia (il. 20). Okna prostokątne, rozmieszczone symetrycznie, uzbrojone przetykaną kratą.

18. Elewacja tylna; część *c*, ruina stajni.
19. Przypory w elewacji frontowej części *c*.
20. Elewacja boczna części *c* od strony ul. Karkonoskiej.
21. Korytarz w części mieszkalnej *a*. Parter.

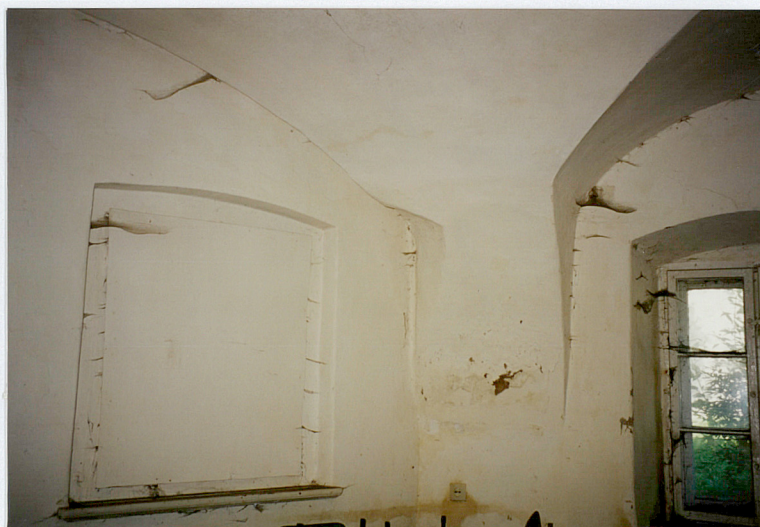
22. Sklepienie we wnętrzu mieszkalnym części *a*.
23. Sklepienie we wnętrzu mieszkalnym części *a*.
24. Zakłócenia w strukturze sklepienia we wnętrzu mieszkalnym części *a*.

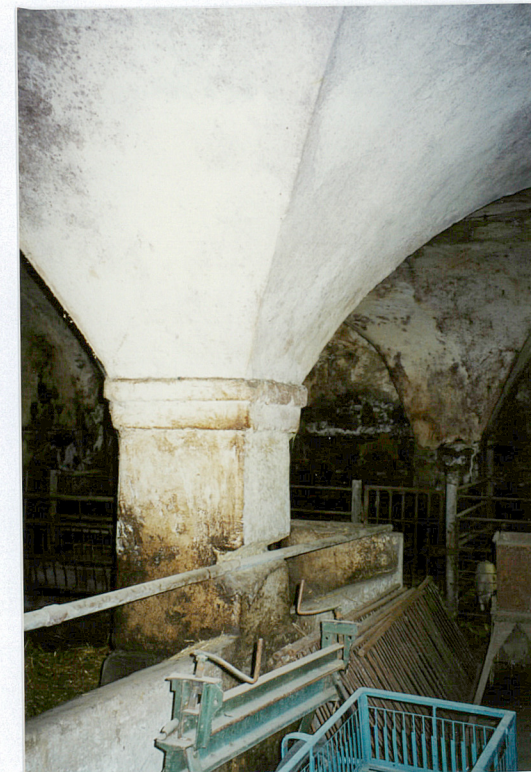
Elementem datującym budynek na przełom XVII/XVIII w. jest dwunawowe pomieszczenie ze sklepieniem krzyżowym, wspartym na kamiennych filarach (il. 25, 26, 27, 28, 29). Obecnie jest ono częściowo podzielone na dwa trakty i mniejsze pomieszczenia. Z przełomu XVII/XVIII w. pochodzą także sklepienia kolebkowe z podciętymi, tzw. kopertowymi lunetami, które nakrywają wnętrza części *a* od strony szczytowej (il. 21, 22, 23, 24). Tę część budynku użytkowano pierwotnie jako powozownię, która w latach trzydziestych XX w. adaptowana została na mieszkanie dla stangreta. Analogiczny typ sklepień występuje w części *b* (il. 31, 32, 33, 34, 35, 38, 40). Ten typ lunet pojawił się na Dolnym Śląsku w latach około 1680 – 1710 ale popularność osiągnął w XVIII w.

25. Część *a*, siedemnastowieczne sklepienie stajni.
26. Część *a*, siedemnastowieczne sklepienie stajni, wsparte na kamiennych filarach.
27. Siedemnastowieczne wnętrze stajni (część *a*).

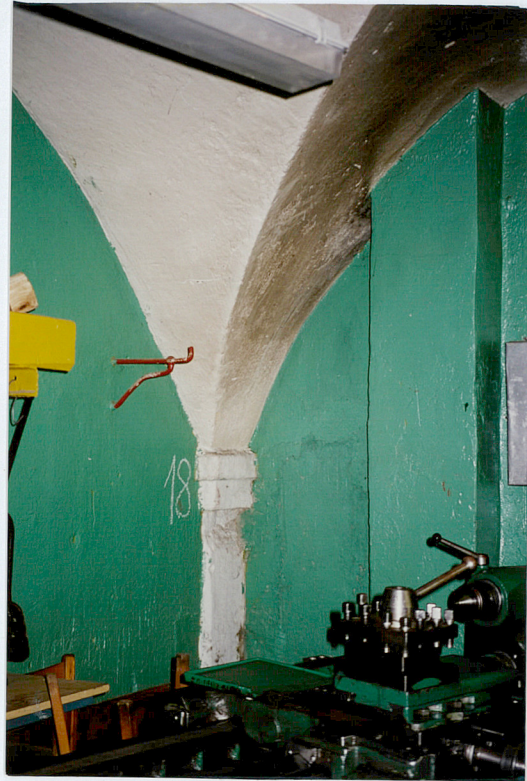
28

28. Część *a*, siedemnastowieczne sklepienie stajni. Wtórna ściana działowa.
29. Część *a*, filar przyścienny w siedemnastowiecznej stajni.
30. Część *a*, kamienny wspornik w siedemnastowiecznej stajni.

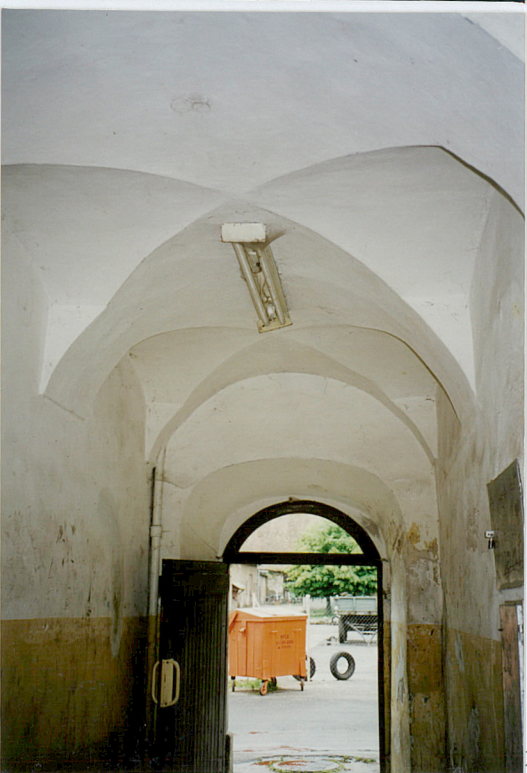
Z przełomu siedemnastego i osiemnastego stulecia pochodzą sklepienia części b, której przeznaczenie nie jest znane (il. 31, 32, 33, 34, 35, 38, 40). Posiada ona układ dwutraktowy, z odmiennym niż w stajni sklepieniem w przyziemiu - kolebkowym z stykającymi się lunetami. Ta część budynku mogła mieć charakter oficyny mieszkalnej.

31. Oficyna *b*. Sklepienie nad przechoodem. Łuk koszowy nad drzwiami.
32. Przechód w oficynie *b*. Sklepienie kolebkowe z lunetami.
33. Oficyna *b*, klatka schodowa.

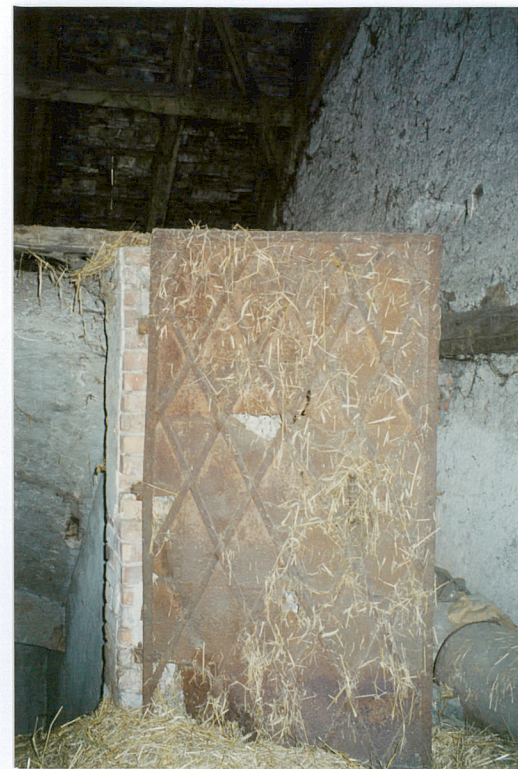
42.

W budynku przechowywana jest historyczna uprzęż końska. Zachowały się metalowe kute drzwi na strychu (il. 42). W części *a* znajduje się oryginalna, skrzynkowa stolarka okien szczytowych (il. 1) oraz stolarka drzwi elewacji zwróconej w stronę dziedzińca (il. 7). Analogiczne drzwi umiejscowione są w elewacji tylnej, zwróconej w stronę ul. Cieplickiej (część *b*) oraz wewnątrz tej części (prowadzą do piwnicy).

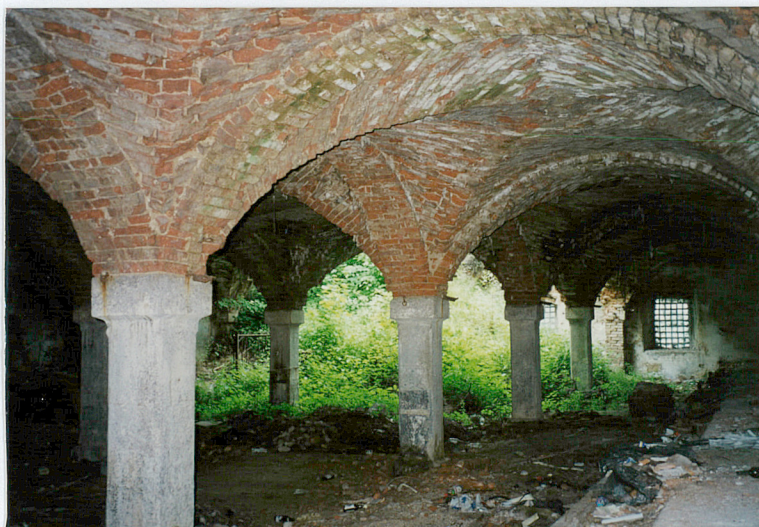
44.

c. Trzynawowa, zatem nowszego typu część *c* z pochodzącym z 3 ćwierci XIX w. sklepieniem krzyżowym wzmocnionym łękami i wspartym na filarach (il. 44, 45, 46), mogła powstać bądź w wyniku gruntownej przebudowy osiemnastowiecznego budynku, sięgającego jak obecnie ulicy Karkonoskiej, bądź zbudowania została w 3 ćwierci XIX w. od fundamentów.

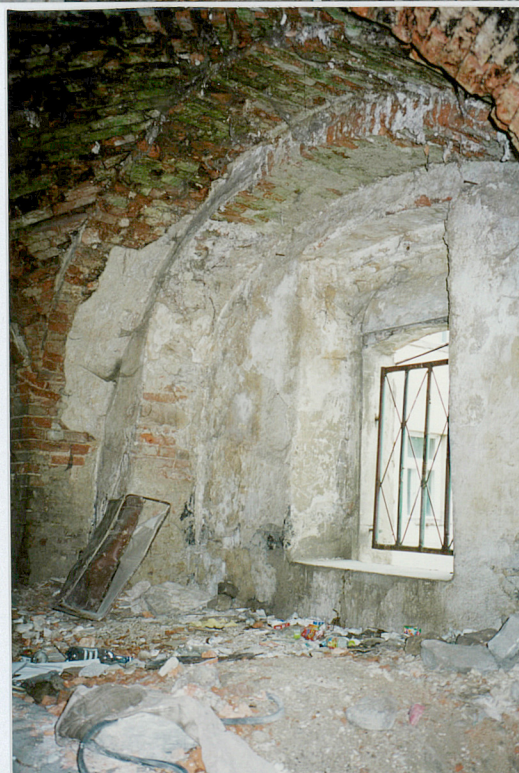
- 37. Kamienny portal w trakcie środkowym oficyny *b*, prowadzący do piwnicy.
- 38. Sklepienie piwnicy w oficynie *b*.
- 39. Luneta zamurowanego okna piwnicy w oficynie *b*.
- 40. Oficyna *b*. Sklepienie kolebkowe z lunetami w piwnicy.
- 41. Oficyna *b*. Sklepienie kolebkowe w piwnicy.
- 42. Metalowe drzwi na strychu (część *a*).
- 43. Wieżba dachowa (część *a*).
- 44. Sklepienie krzyżowe na filarach (część *c*).
- 45. Sklepienie krzyżowe na filarach (część *c*), widok w kierunku południowo-wschodnim.
- 46. Ślady zamurowanej bramy w stajni (część *c*).
