BUDYNEK MIESZKALNO-USŁUGOWY

JELENIA GÓRA --SOBIESZÓW

ul. Cieplicka 194

budynek ul. Cieplicka 194

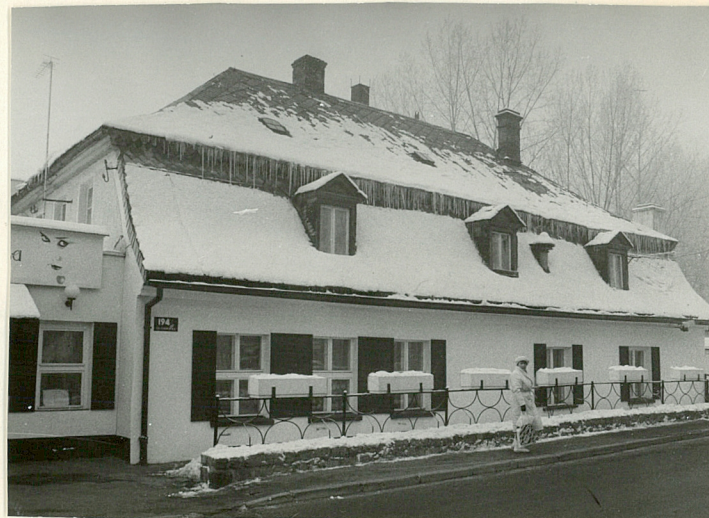
11 Zdjęcia, rzut, przekrój, sytuacja, orientacja

Elewacja główna, kalenicowa, u dołu 5 prostokątnych otworów okiennych umieszczonych niesymetrycznie, trzy otwory po lewej, 2 po prawej, w partii dachu trzy symetrycznie umieszczone facjaty nakryte dwuspadowymi daszkami.

Po prawej łącznik z otworem wejściowym flankowanym dwoma prostokątnymi otworami okiennymi. Elewacja budynku bocznego szczytowa bez otworów.

Elewacje boczne, szczytowe z regularnie rozmieszczonymi otworami okiennymi, do pd-wsch. dobudowany łącznik z korytarzem. Elewacja budynku bocznego symetryczna, pośrodku podkreślony kształtem dachu obszerny otwór wejściowy, partie boczne przeszklone potrójnymi oknami.

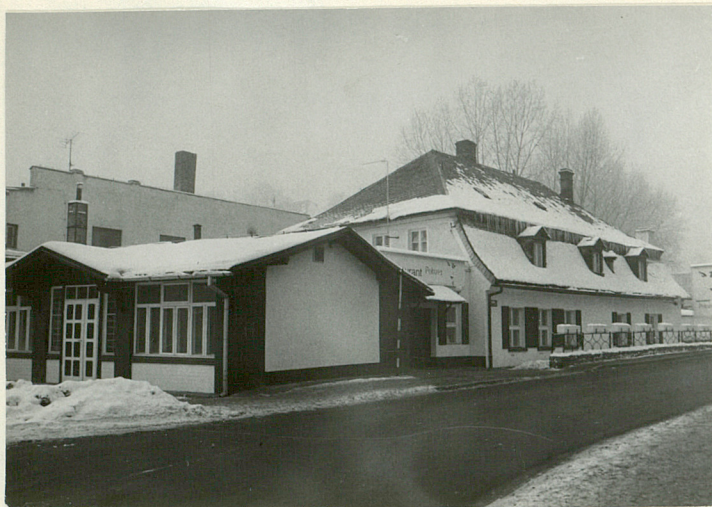
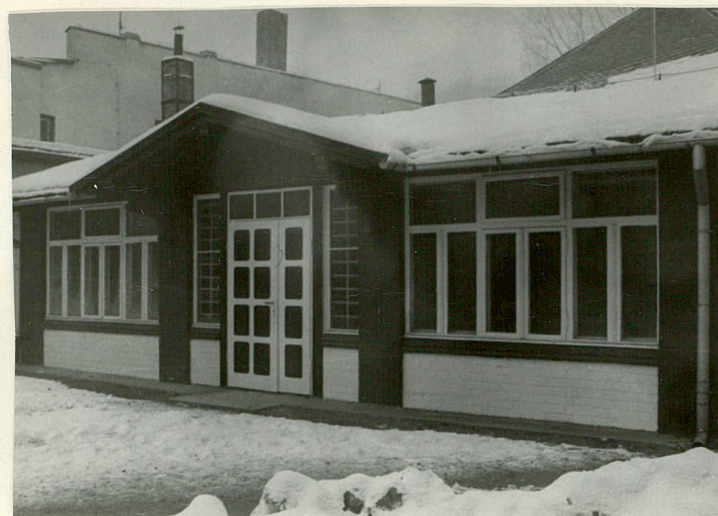
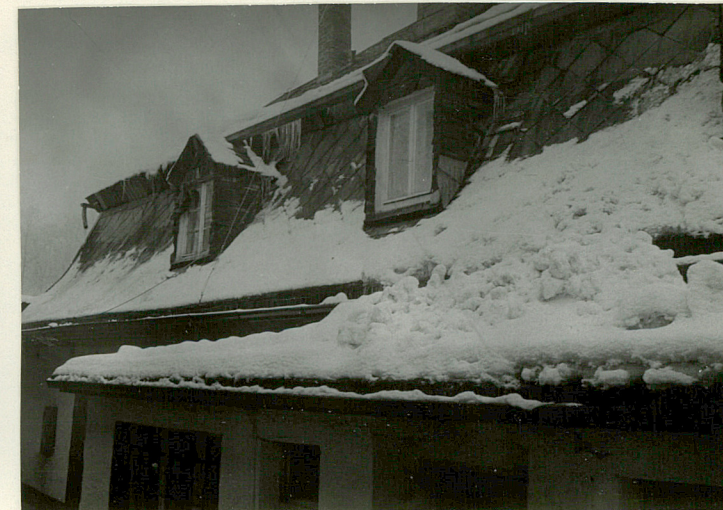
zdjęcia fotograficzne ,przekrój,plan

W elewacji tylnej nieregularnie rozmieszczone otwory okienne i drzwiowe.

Stan zachowania dobry.

Konserwacja więźby dachowej, przełożenie i uzupełnienie pokrycia dachowego,

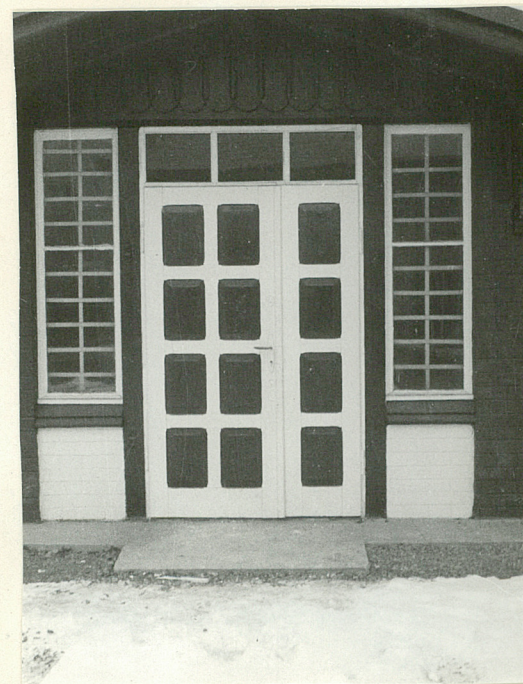
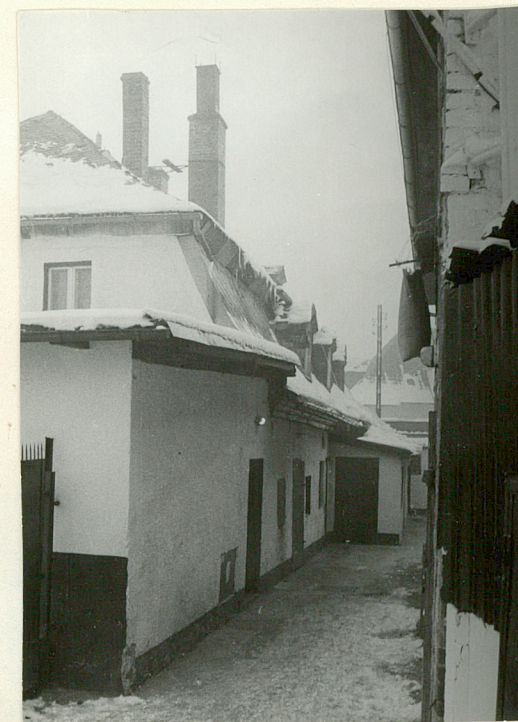
PRZEKRÓJ A-A SKALA 1:200

Budynek wzniesiony z cegły i kamienia, na fundamentach kamiennych, tynkowany i licowany cegłą. Budynek główny o zwartej bryle, jednokondygnacyjny z poddaszem mieszkalno-użytkowym tworzącym drugą kondygnację, częściowo podpiwniczony. Budynek boczny parterowy, podobnie łącznik i dobudówki.

W piwnicach i pomieszczeniach parteru stropy betonowe, monolityczne, wyżej drewniane, belkowe z tynkowaną podsufitką. Więźba dachowa krokwiowo-jętkowa, wzmacniana słupami i mieczami. Połacie dachu kryte łupkiem nabitym na gonce drewnianym, ubytki uzupełniane eternitem. Na dobudówkach i budynku bocznym kryte papą.

Budynek główny na planie prostokąta, od pn-zach. przylega doń parterowa dobudówka, od pd-wsch. parterowy łącznik z wąskim korytarzem łączący budynek główny z parterowym budynkiem bocznym /przy ul. Karkonoskiej 1/. Dach nad częścią główną mansardowy z naczółkami, wzbogacony małymi facjatami, na łączniku i dobudówce płaskie stropodachy, nad budynkiem bocznym dach dwuspadowy.
