1. Obiekt

WILLA Z PARKIEM

2. Czas powstania
ok. 1880 r.

3. Miejscowość
JELENIA GÓRA

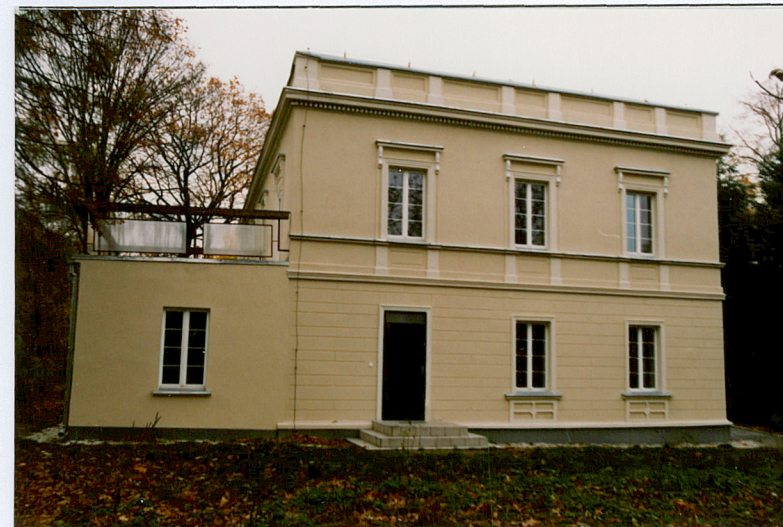
2. Widok od strony pd.-wsch.

ELEWACJE c.d.: Boczna (pd.-wsch.) – trzyosiowa, dwukondygnacyjna, zamknięta attyką. Dolna kondygnacja boniowana, kondygnacje oddziela podwójny gzyms. Na trzeciej osi od wsch. znajduje się wejście. Po stronie pd. jednoosiowa przybudówka.

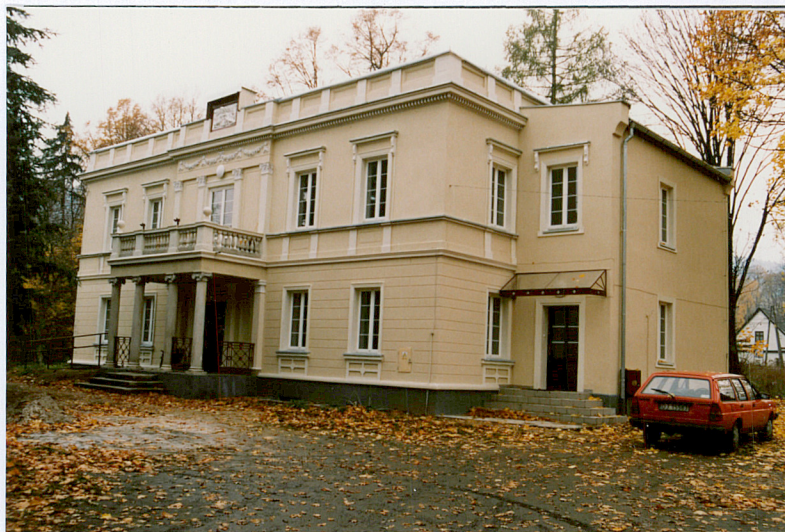
1. Widok od strony frontowej.

ELEWACJE: frontowa (pn.-wsch.) – pięcioosiowa, dwukondygnacyjna, na cokole, zamknięta attyką, dolna kondygnacja boniowana, kondygnacje oddzielone podwójnym pasem wąskiego, profilowanego gzymsu, całość zamyka profilowany gzyms zdobiony ząbkowaniem. Na osi wejście główne. Portyk przy elewacji wsparty na pilastrach, od frontu na czterech kanelowanych jońskich kolumnach. Wokół balkonu tralkowa balustrada. Na środkowej osi wejście na balkon oflankowane czterema kompozytowymi pilastrami, nad nim zawieszona jest girlanda. W zwieńczeniu płycina zdobiona arabeskową dekoracją sztukatorską. Po stronie zach. jednoosiowa przybudówka klatki schodowej z wejściem.

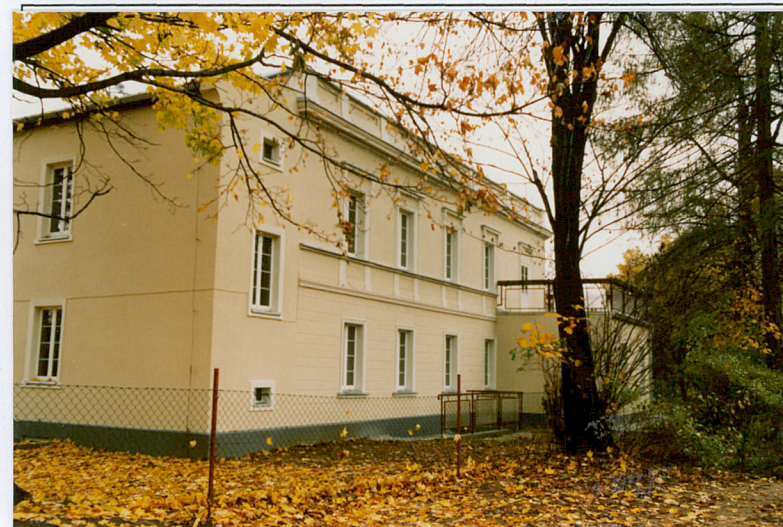
3. Widok od strony zach.

Pd.-zach. – sześćoosiowa, artykulacja jak w pozostałych elewacjach, po stronie zach. jedna oś klatki schodowej (ściana gładka). Po stronie wsch. przybudówka z balkonem.

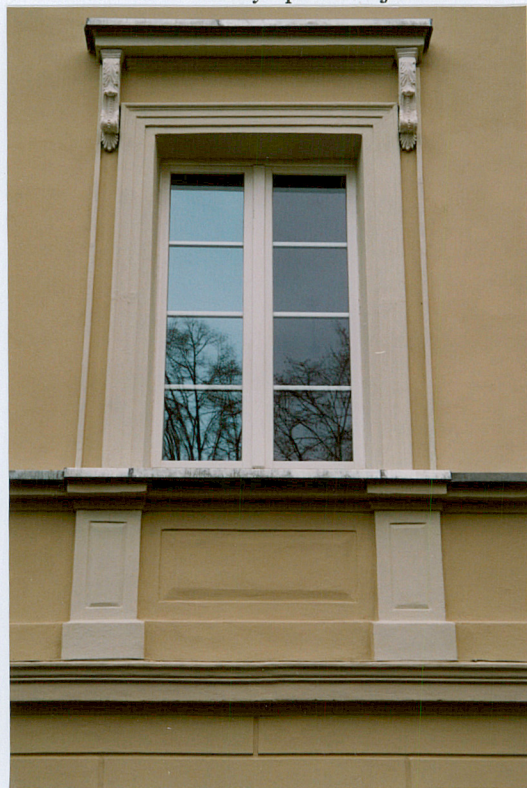
6. Okno dolnej kondygnacji.

OTWORY: okienne: zamknięte prosto, obramienie tynkowane w formie profilowanych opasek, pod oknami elewacji frontowej ozdobne płyciny; nad oknami górnej kondygnacji odcinkowe profilowane gzymsy wsparte na konsolkach. Stolarka drewniana, współczesna, jednoramowa, z szybami zespolonymi.

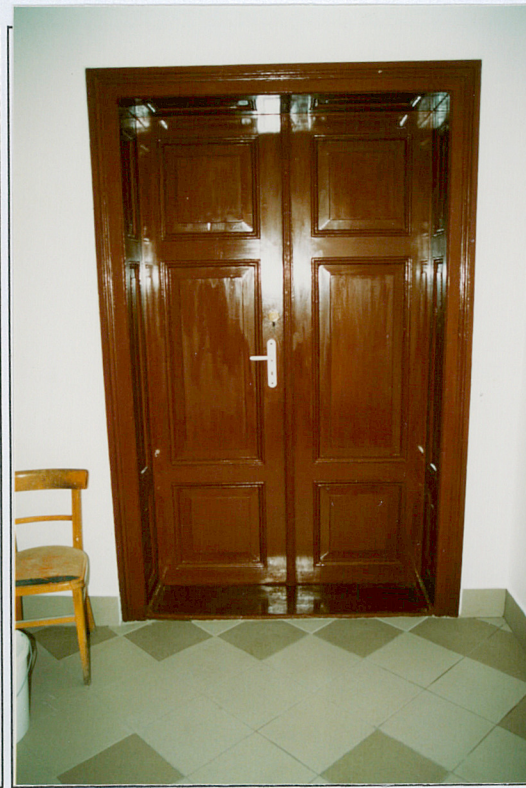
8. Drzwi wewnętrzne, hol.

Drzwiowe: otwory zamknięte prosto, od zewnątrz przeszklone, wewnątrz pełne i przeszklone, jedno- i dwuskrzydłowe w konstrukcji ramowo-płycinowej.

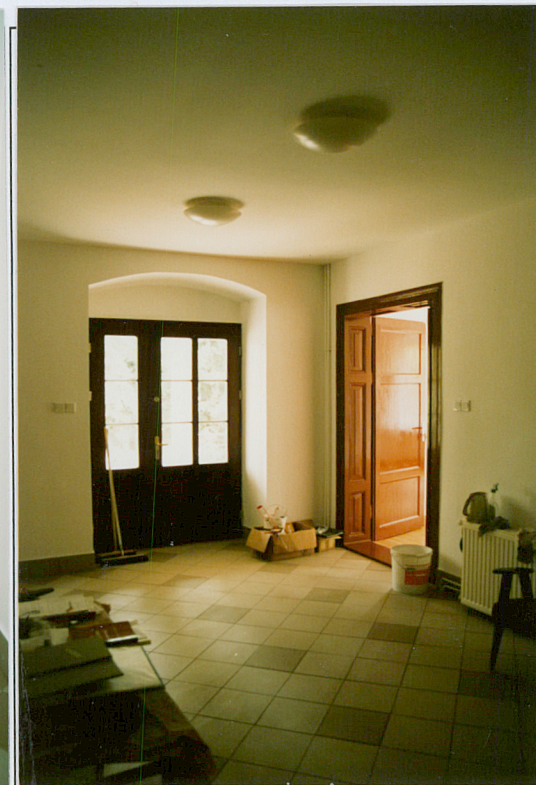
9. Hol.

WNĘTRZE: budynek we wnętrzu podzielony na proste pokoje, z holm. Umieszczona z boku klatka schodowa łączy kondygnacje.

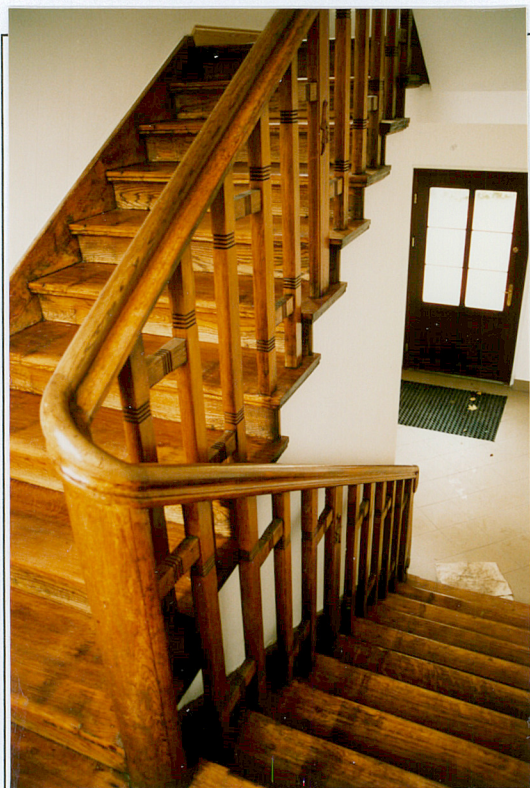
10. Klatka schodowa.

Schody: do piwnicy schody betonowe, jednobiegowe; na górną kondygnację betonowe obłożone drewnem, dwubiegowe ze spocznikiem, przy schodach balustrada. Przed głównym wejściem oraz wejściem bocznym na klatkę schodową kamienne schody zewnętrzne.
