**KOŚCIÓŁ EWANGELICKI PARAFIALNY, OB.
FILIALNY KATOLICKI PW. NARODZ. ŚW. JANA CHRZCICIELA**

1705–07 r; rest. 1774 i pocz. XX
w.;

PĄTNÓW

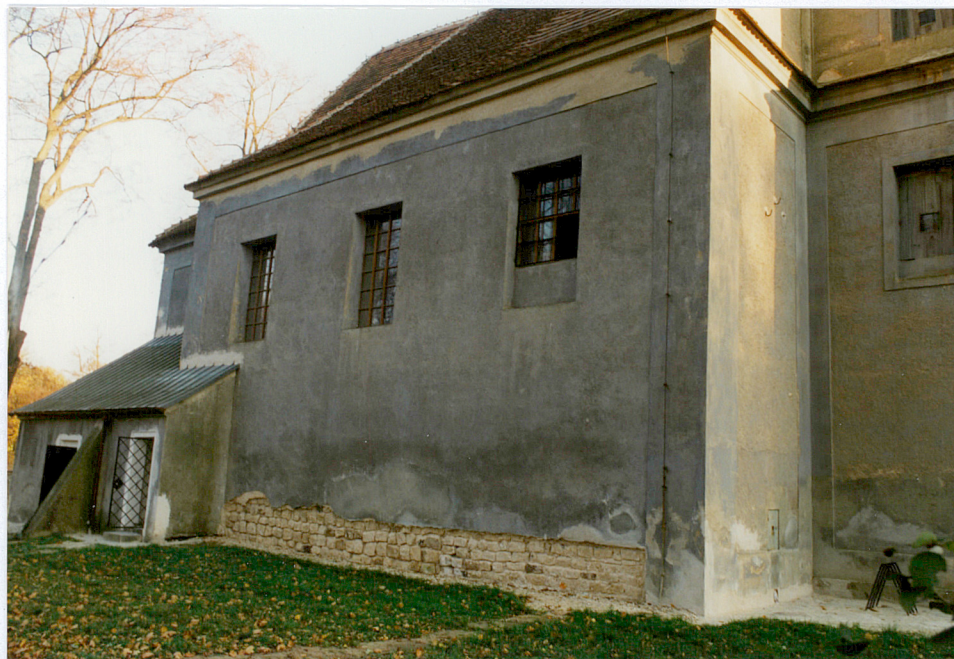
Elewacja pn. — zasada kompozycji i dekoracji identyczna jak w elewacji przeciwległej, nieznaczne różnice wynikają z rozmieszczenia przybudówek; elewację prezbiterium poprzedza zakrystia, o gładkiej elewacji z prostym otworem wejściowym, obok którego wejście do małej kaplicy, opinającej narożnik nawy, zlicowanej z zakrystią, oba wejścia rozdziela trójkątna przypora.

1. Elewacja pd.
2. Fragment kościoła od pd.-wsch.
3. Część prezbiterialna z zakrystią od pn.-wsch.
4. Widok kościoła od pn.
5. Elewacja pn. korpusu.
6. Elewacja zach.
7. Otwór wejścia głównego.
8. Otwór wejściowy do kaplicy grobowej.
9. Hełm wieży.
10. Wnętrze – widok ku prezbiterium.
11. Wnętrze – widok ku emporze muzycznej.
12. Strop prezbiterium.
13. Sklepienie zakrystii.
14. Sklepienie pod emporą muzyczną.
15. Sklepienie kruchty.
16. Drzwi do zakrystii.

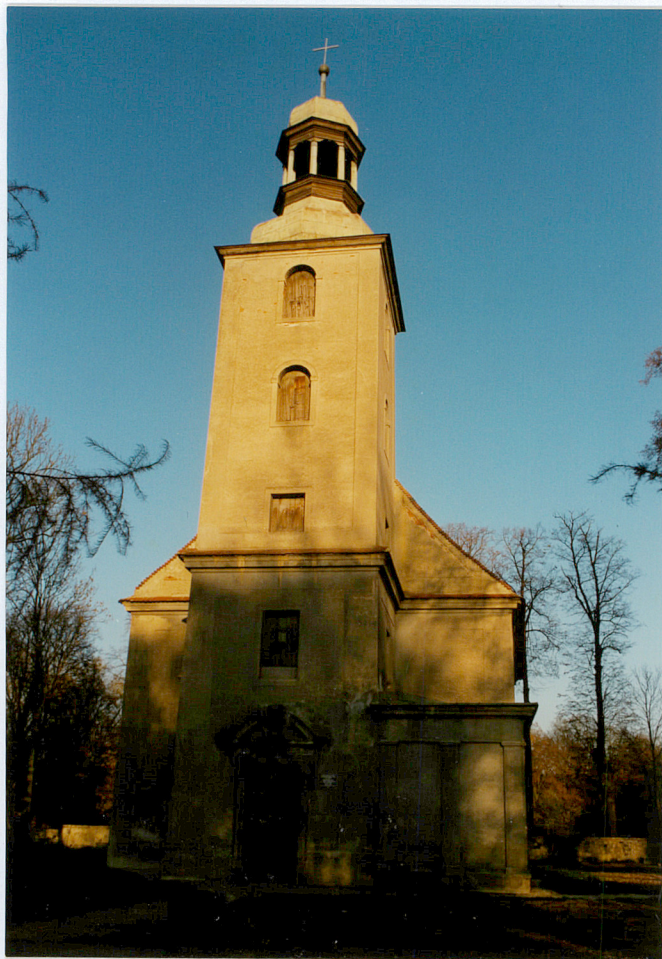
6.

Elewacja zach. — elewacja zdominowana przez masywną jednoosiową i 5-kond., mocno wyładowaną wieżę, której po bokach towarzyszą ślepe fragmenty ścian korpusu; elewacja wieży rozczłonkowana osiowym wejściem i dużymi otworami okiennymi w pasowych obramieniach, zamkniętymi prosto i pełnolukowo (w dwóch ostatnich kondygnacjach); wieża dzielona w pionie profilowanym wydatnym gzymsem, będącym kontynuacją gzymsu wieńczącego korpusu, zwieńczona własnym, wyładowanym i profilowanym gzymsem koronującym; obie, rozdzielone gzymsem kordonowym części wieży, ujęte w osobne obramienia pasowe; akcentujący osi środkową otwór drzwiowy w kamiennym ozdobnym obramieniu z przerwanym półkolistym naczółkiem, w którym ozdobny wazon z kwiatami; boczne części elewacji w obramieniach pasowych, zwieńczone profilowanym gzymsem i fragmentami szczytu, także ujętego w ramy tynkowe; od pd., między nawę i wieżę wbudowana kaplica, której elewacja ślepa, na cokole, 2-przęsłowa, artykułowana pilastrami doryckimi, dźwigającymi zwieńczenie w postaci niepełnego belkowania z szerokim pasem gładkiego fryzu i profilowanym wydatnym gzymsem.

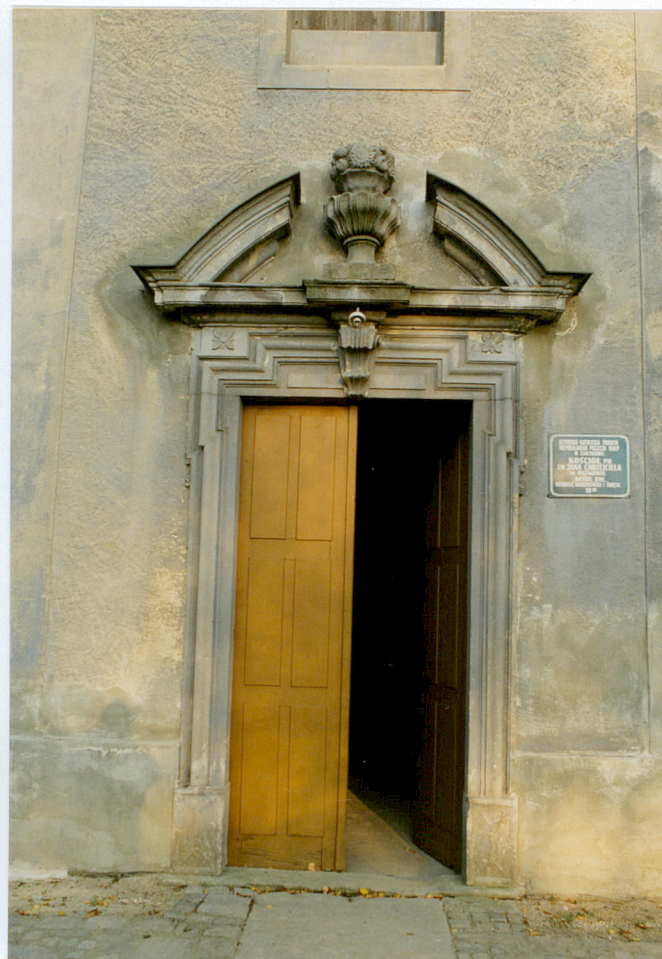
7.

Otwory drzwiowe zewnętrzne. Otwór wejścia głównego zlokalizowany na osi środkowej elewacji zach. wieży; kształt smukłego prostokąta, ujęty w kamienne ozdobne profilowane obramienie uszate, z wolutowym zwornikiem, podtrzymującym zwieńczenie w postaci przerwanego półkolistego naczółka, w którego polu ozdobny wazon z kwiatami; drzwi 2-skrzydłowe drewniane, w konstrukcji ramowo-płycinowej, współczesne. Kaplica pd.-zach. z osiowym wejściem pd.; otwór w kształcie stojącego prostokąta, ujęty w proste opaskowe obramienie, wypełniony ramowo-płycinowymi drzwiami 2-skrzydłowymi. W prostokątnym, typowym otworze drzwiowym zewnętrznym zakrystii, usytuowanym w elewacji pn., jednoskrzydłowe współczesne drzwi metalowe, obok prostokątne wejście do kapliczki, przesłonięte współczesną jednoskrzydłową kratą.

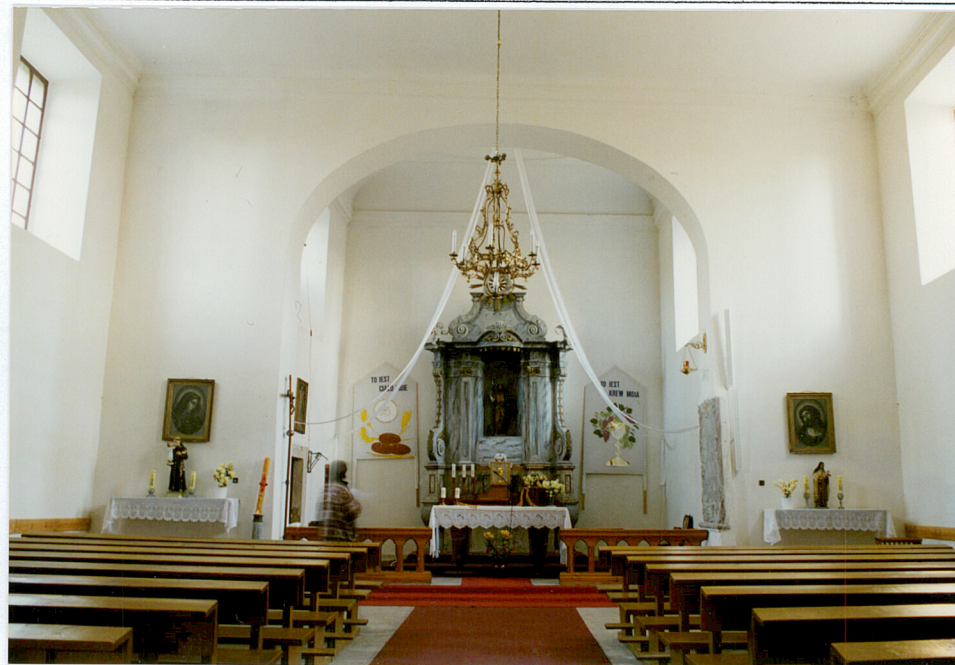
10.

WNĘTRZE. Wnętrze proste i skromne. Jasno oświetlona, obszerna nawa łączy się od wsch. szeroką arkadą tęczową z węższym, wysokim prezbiterium; obie części nakryte stropami. W nawę wbudowana od zach. 3-przęsłowa empora muzyczna, otwierająca się do nawy 3-ma filarowymi arkadami, on wykroju koszowym (pierwotnie budowla opasana także emporami bocznymi, o czym świadczy wysokie umieszczenie otworów okiennych). Od zach. korpus budowli poprzedzony kruchtą, znajdującą się w przyziemiu osiowej wieży. Prezbiterium połączone przejściem z pn. sklepioną zakrystią, która dostępna także z zewnątrz. Późniejszym dodatkiem jest mała zewnętrzna kapliczka, zlicowana z zakrystią, niedostępna z wnętrza kościoła.

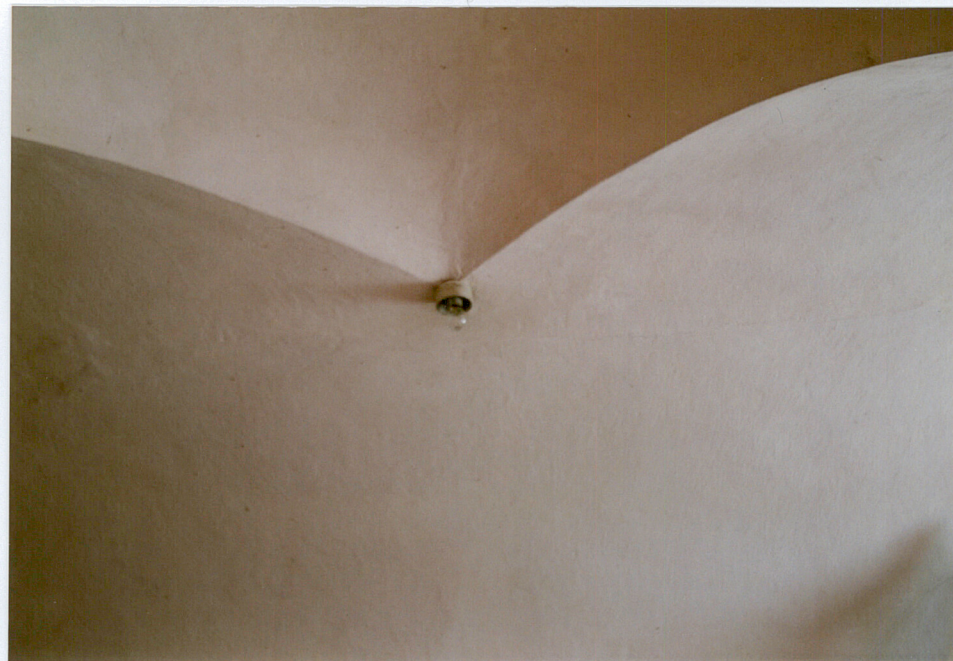
13.

Sklepienia i stropy. Prezbiterium i nawa nakryte fasetowymi stropami drewnianymi belkowymi z podsufitkami; strop prezbiterium na wysokiej fasacie, zdobiony skromną dekoracją ramowa w stiuku; faseta stropu nawy profilowana. W nawę wbudowana arkadowa empora zach., pod którą 3-przęsłowe sklepienie krzyżowe. Kruchta zach. i zakrystia sklepienie kolebkami o przekroju koszowym, w zakrystii nad wejściem wewnętrznym luneta sklepienna. Kaplicę nakrywa ostrołukowe sklepienie kolebkowe. Wyższe kondygnacje wieży nakryte drewnianymi belkowymi stropami nagimi.
