Nr 1324  
POLNOŚLĄSKIE

ZESPÓŁ FOLWARCZNY

3. Miejscowość PAŁNÓW -  
PAWLIKOWICE

2. Obiekt /nazwa jak w karcie/  
Folwark - s t a j n i a

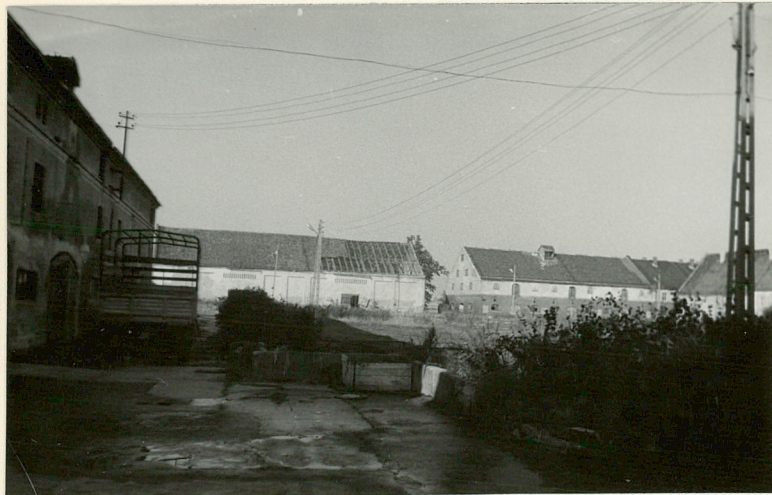
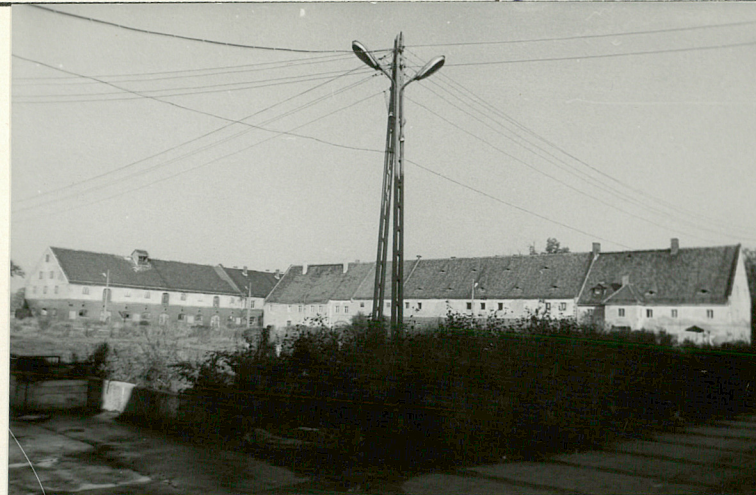
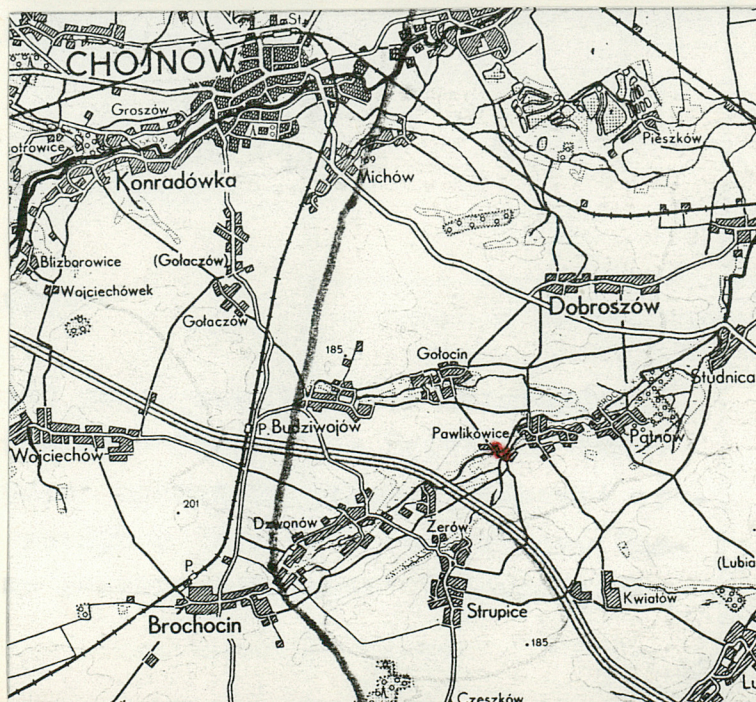
**S Y T U A C J A:** folwark położony jest na terenie równinnym, na wschód od zabudowy wsi. Od wsch. założona jest szeroka i wysoka grobla na planie niereg. zbliżonym do trójkąta, obsadzona lipami i dębami, stanowiąca granice mającego tam powstać stawu hodowlanego. Na północ od zabudowań znajdują się 2 małe stawy, wcześniej hodowlane, obecnie zarośnięte i zabagnione.

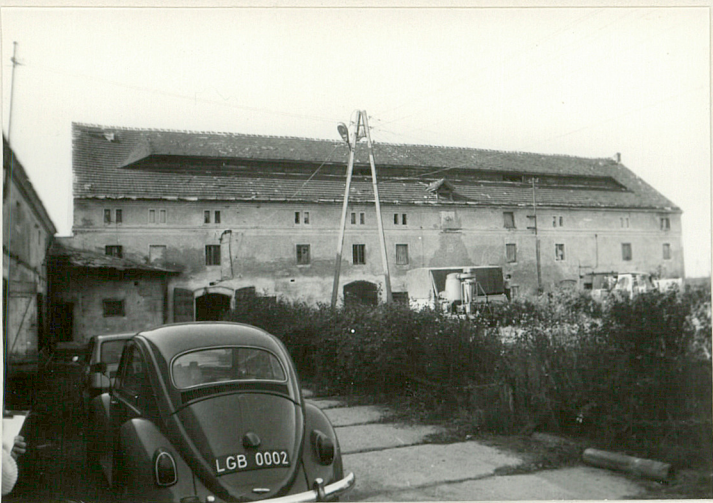
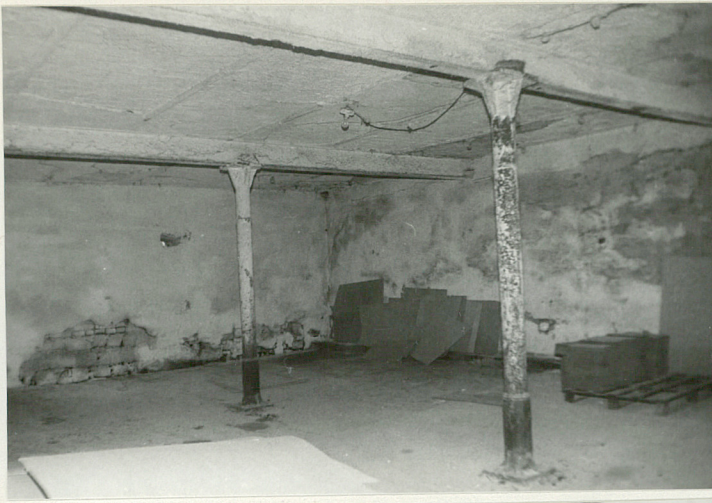
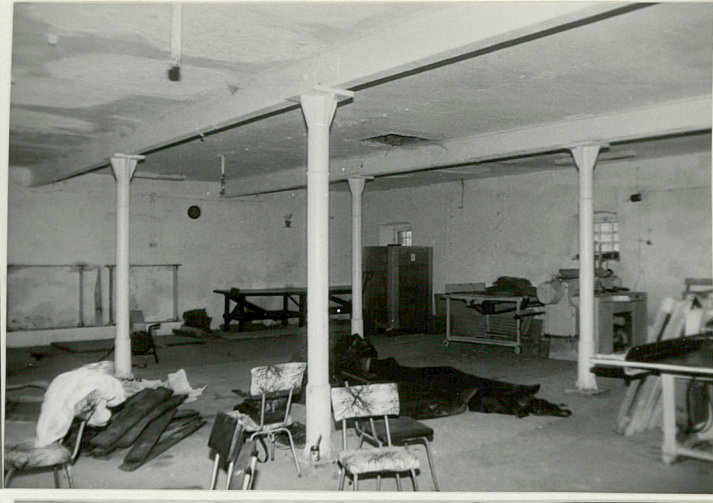
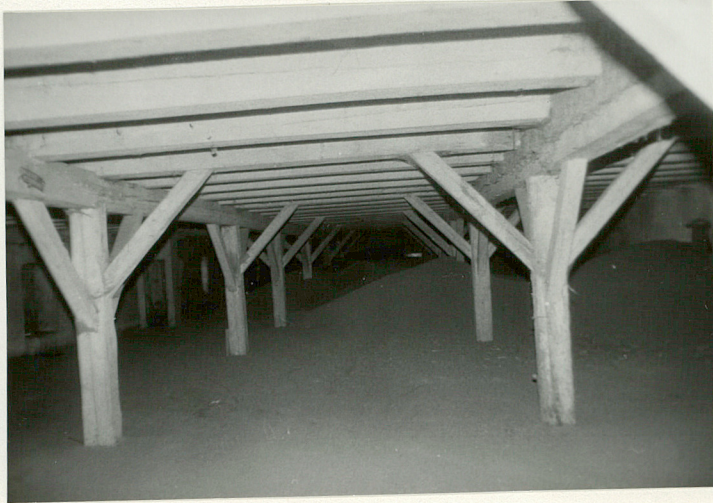
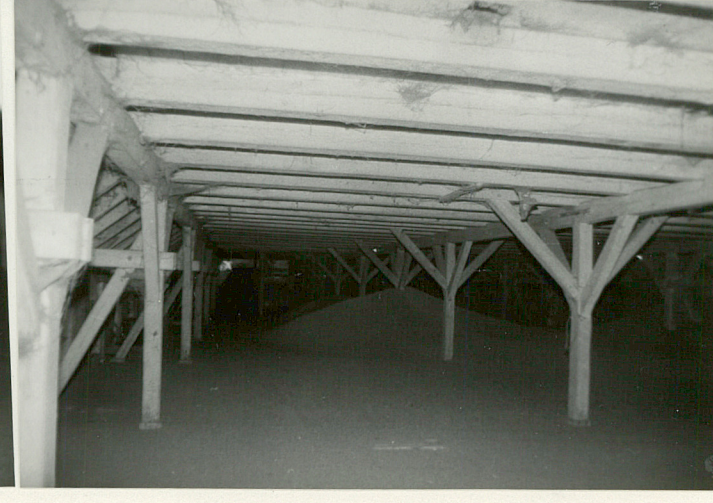
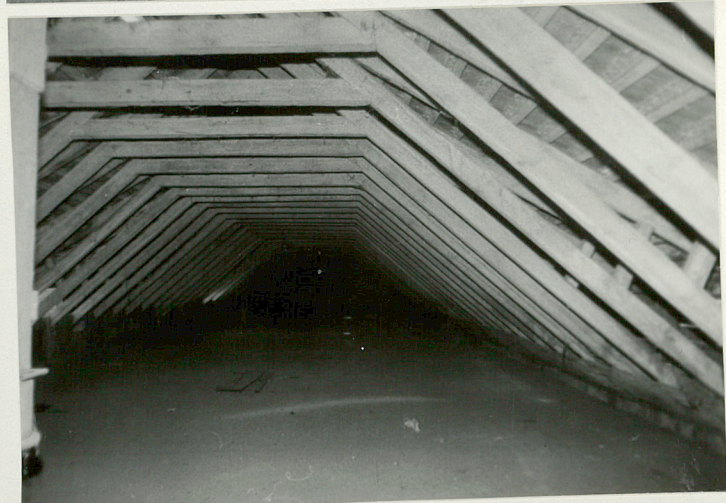
**S T A J N I A:** na rzucie prostokąta, 2-kondygnacyjna, murowana z ciosów piaskowcowych i cegły, otynkowana wtórnie tynkiem fakturalnym. Fryz rolkowy oddziela drugą kondygnację od ścianki kolankowej. Okna w prostokącie stojącym i leżącym, ze stolarką i ślusarką; otwory drzwiowe zamknięte odcinkowo. W ścianie kolankowej biforyjne otwory szerokie. D A C H: 2-spadowy ceramiczny /dachówka-karpiówka podwójnie w łuskę/. Gzyms wieńczący uskokowy, ceglany. Na osi frontowej elewacji zachowana piaskowcowa tablica z inskrypcją: H.S. 1927, nad nią tarcza zegarowa, w połaci dachu gong, nakryty 2-spadowym dachem. **WIĘZBA:** 2-kondygnacyjna, niżej płatwiowo-stolcowa na 5 rzędach stolców /2 w ścianie kolankowej, mocowane do sąsiednich zastrzałem i kleszczami/; wyżej krokwiowo-jętkowa, krokwie z przysuwnicami, tworzącymi podłużną powiekę. Na górnej kondygnacji stajni znajduje się oryginalna czyszczarka do zboża z napisem: "FRANZ PECH - HAYNAU." **SKLEPIENIA:** płaskie Kleina na podciągach z 2-teowników i żeliwnych kolumnach. **STROPY:** drewniane, belkowe na 2 rzędach słupów i podciągach. **SCHODY:** 1-biegowe, betonowe i drewniane. **POŚADZKI:** betonowe. **INSTALACJE:** elektryczna nadtynkowa, odwadniająca /resztki/, odgromowa. **STAN ZACHOWANIA:** mury spękane i zawilgocone, połacie dachu ugięte, dach nieszczelny, zniszczone tynki.

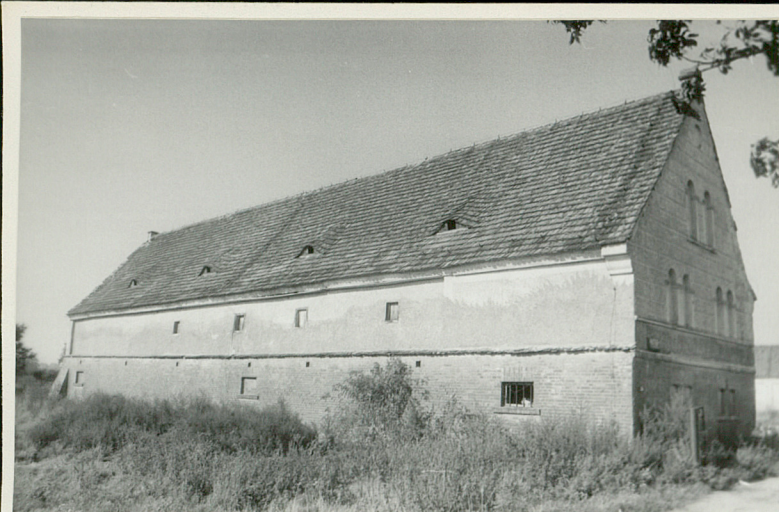
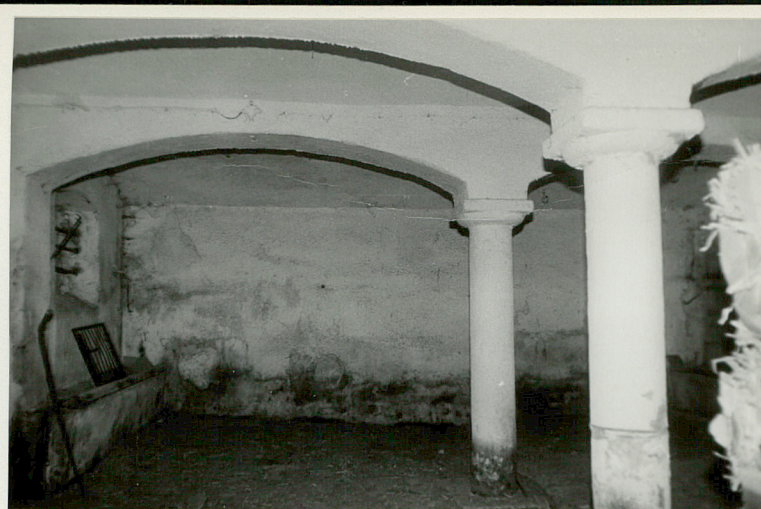
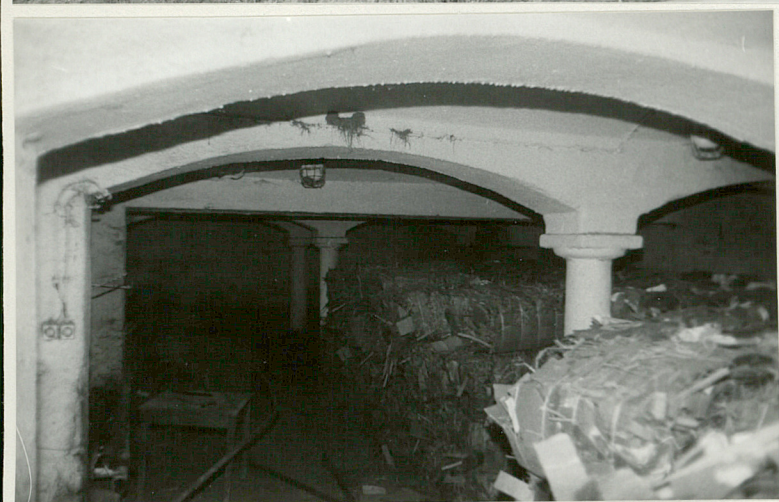
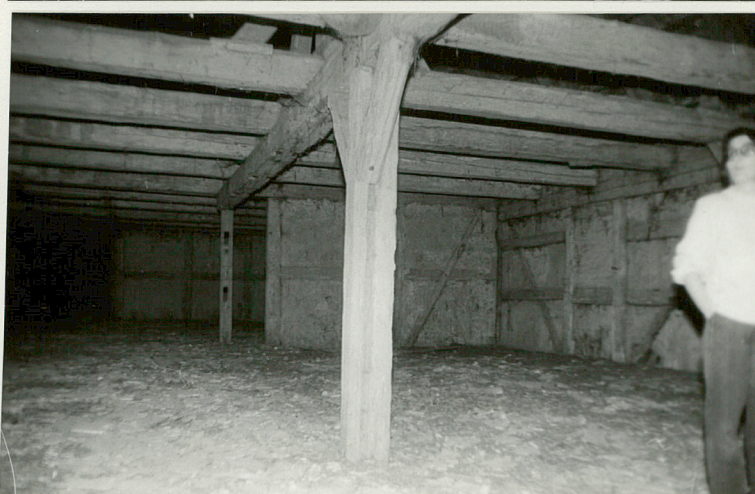
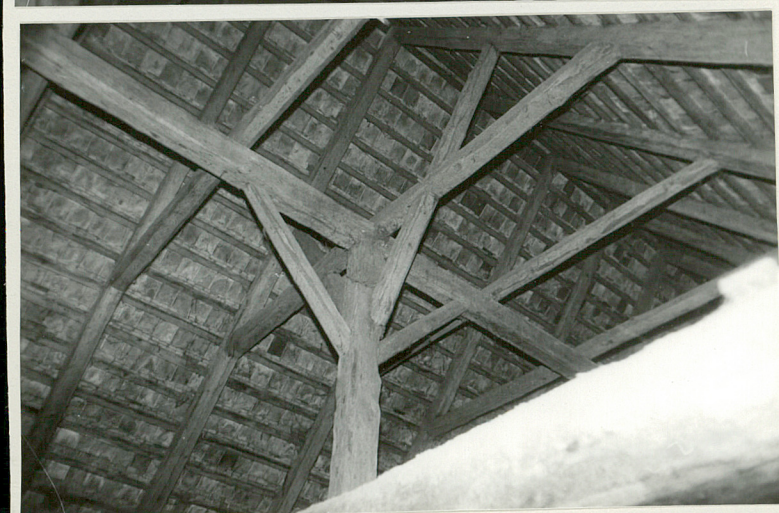
2. Obiekt /nazwa jak w karcie/  
Folwark - o b o r a I

O B O R A I: na rzucie wydłużonego prostokąta, 2-kondygnacyjna, murowana z ciosów piaskowcowych i cegły, otynkowana wtórnie tynkiem fakturalnym. Obramienia okien prostok. z ciosów piaskowca, obramienia drzwi z cegły. Sciana szczytowa z zachowanymi w części górnej boniami rustykalnymi w tynku i podwójnym gzymsem międzykondygnac. W ścianie szczytowej 2 osie biforyjnych okienek, zamkniętych półkoliście w archit. obramieniach. W szczycie 1 oś biforyjnych okienek j.w., nad nimi ślepy okulus. Szczyt zwieńczony piaskowcową kostką. Górna kondygnacja od pd. w konstrukcji ryglowej. D A C H: 2-spadowy ceramiczny /dachówka karpiówka podwójnie w łuskę/ z 1 rzędem powiek. WIĘZBA: więzar ze stółcem pojed. z mieczami i zastrzałami, mocującymi stolec do krokwi. SKŁEPIENIA: 3-przęsłowe, kolebkowe /kolebka odcinkowa/ na piaskowcowych kolumnach i gurtach o wykroju odcinkowym. SCHODY: na górną kondygnację zawalone. POSADZKI: ceglane i betonowe. INSTALACJE: elektryczna nadtynkowa, odgromowa. STAN ZACHOWANIA: dach z licznymi ubytkami, więźba zdekompletowana, mury zawilgocone, otwory okienne w większości zamurowane, zniszczone schody, zniszczona instalacja odwadniająca.

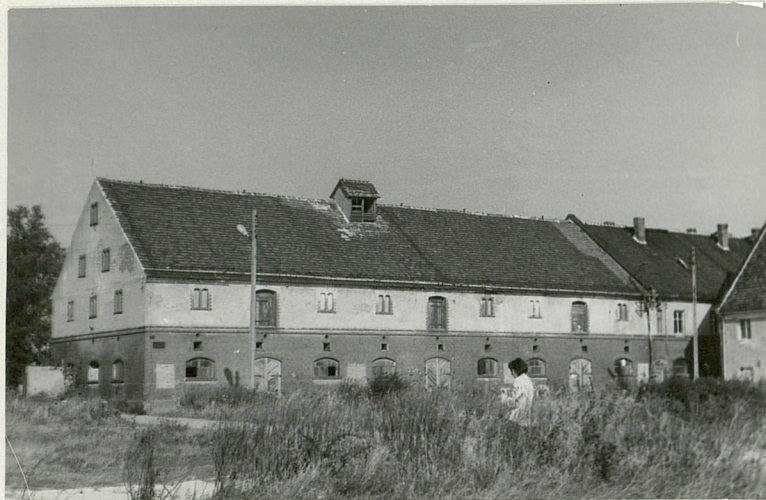
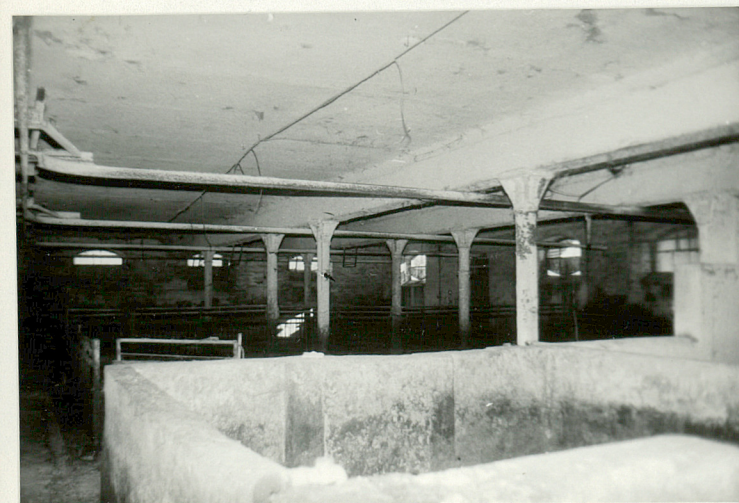
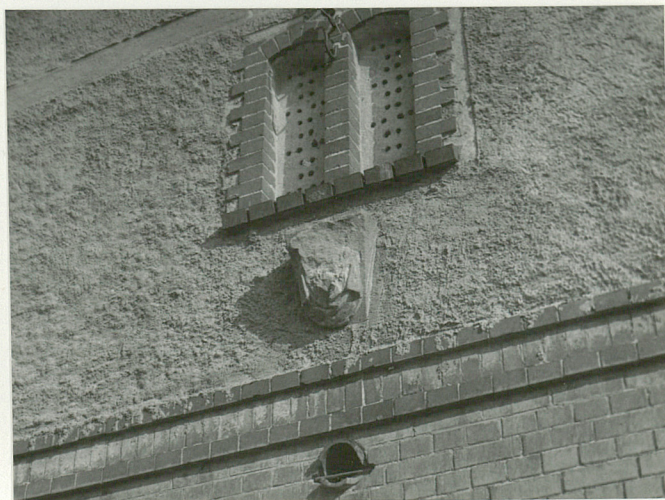
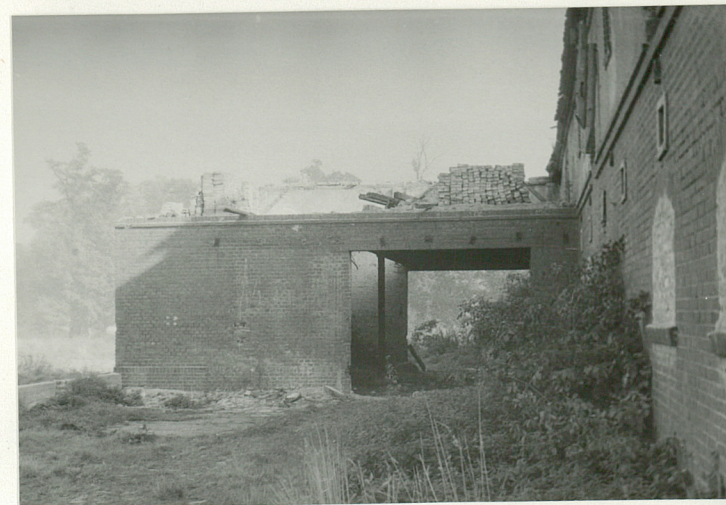
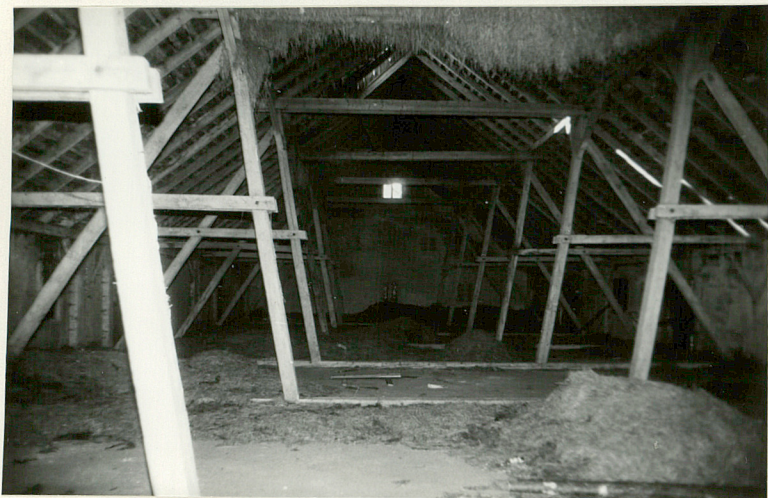
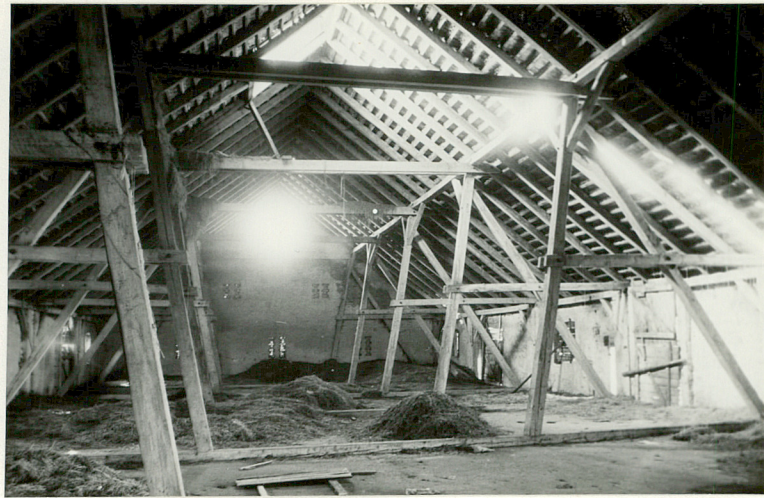
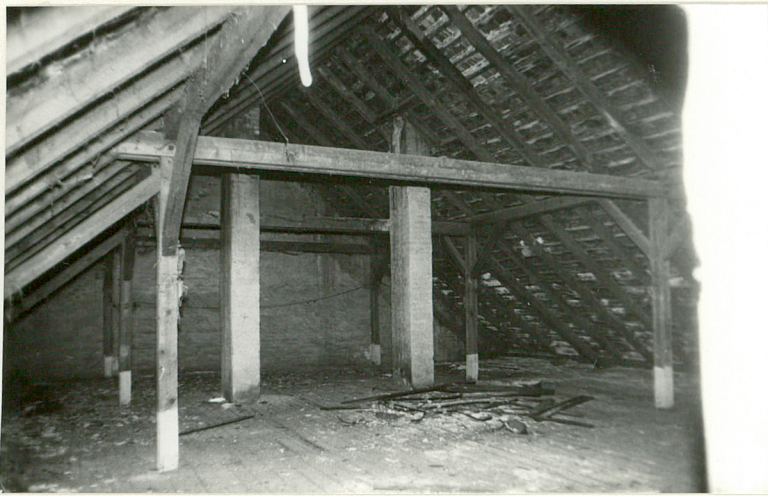
Folwark - obora II i III ob. świniaarnie

OBORA II i III, ob. świniaarnie: na rzucie wydłużonego prostokąta, 2-kondygn., dolna kondygn. z cegły, górna otynkowana tynkiem fakturalnym; wszystkie otwory zamknięte odcinkowo, rozmieszczone symetr.; podokienniki i łuki konstrukc. z cegły nieotynk. W ścianie szczytowej i w górnej kondygn. ścian dłuższych obory II biforyjne otwory wentylacyjne zamknięte odcinkowo, we wspólnej opasce ceglanej i symetr. rozmieszczone otwory zsympowe. Między nimi piaskowcowa tablica z inskrypcją "H.S. 1913". Nad gzymsem międzykondygn. ściany szczytowej, częściowo zachowany zwornik piaskowcowy, oprac. w kształcie głowy ludzkiej. Górna kondygn. obory III mieszkalna. Od pn. do obór II i III przylega obszerna, murowana wiata z płaskim sklepieniem Kleina na podciągu i 1 żeliwnej kolumnie. Górna kondygn. wiaty, konstrukcja jej dachu i dach - zawałone. D A C H: 2-spadowy ceramiczny /dachówka-karpiówka podw. w łuskę/, w dachu obory III 6 przewodów kominowych. WIĘZBA nad oborą II: jednonawowa z pochyłymi stolcami podpartymi zastrzałami i z kleszczami, trzymającymi stolce przysięenne, pochyłe i zastrzały. WIĘZBA nad oborą III: 2-wieszarowo-kleszczowa. SKLEPIENIA: płaskie Kleina na podciągach z 2-teowników i żeliwnych kolumnach. Ślusarka okien 2-poziomowa, uchylna. STOLARKA DRZWI: 2-skrzydłowa listwowa na zawiasach pasowych. STOLARKA OKIEN części mieszkalnej skrzynkowa, 2-skrzydł. SCHODY: 1-biegowe ceglane ze szlichtą betonową. INSTALACJE: elektryczna, wod.-kan., piece, odwadniająca /w stanie szczątkowym/, odgromowa. STAN ZACHOWANIA: dach nieszczelny, więźba zaatakowana przez owady, zdewa - stowane pomieszczenia poddasza, częściowo zawałona wiata, zniszczona instalacja odwadniająca.

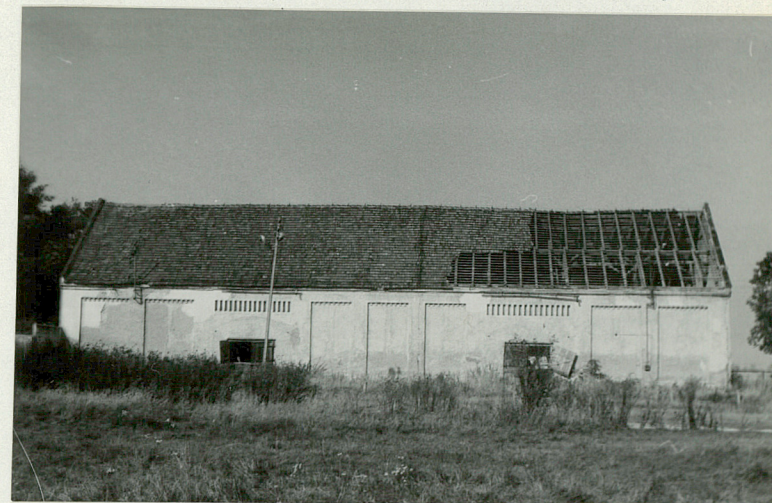
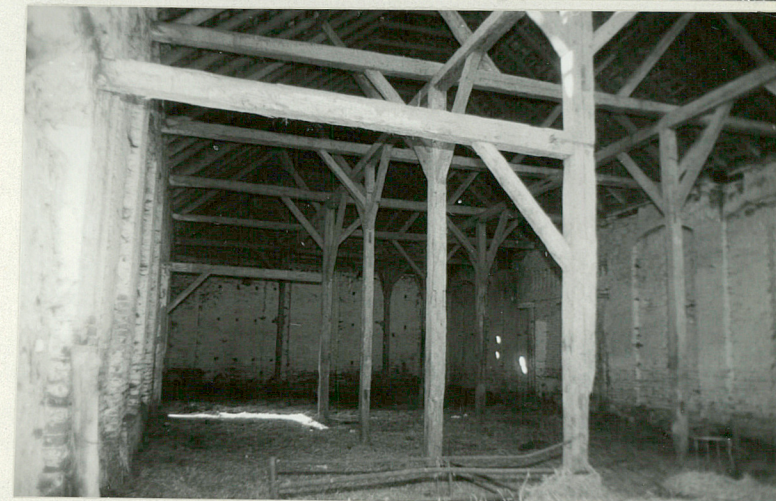
2. Obiekt /nazwa jak w karcie/  
Folwark - s t o d o ł a

**S T O D O Ł A:** na rzucie prostokąta, murowana z ciosów piaskowcowych i cegły, otynkowana tynkiem fakt., nakryta 2-spadowym dachem ceramicznym /dachówka-karpiówka podw. w łuskę/. Ściany dłuższe podzielone rytmem dużych, prostokątnych płycin, zwieńczonych gzymsiem kostkowym, w którym otwory wentyl. Na tablicy inskrypcja "H.S. 1879". Nad 2 parami wrót, pierwotnie zamkniętych odcinkowo, rząd ślepych, szczelinowych otworów. WIEŻBA: wsparta na podciągach, podpartych 2 rzędami stolców z mieczami i rozporami ze stolcami kozłowymi i z jętkami. INSTALACJE: b r a k /pozostały resztki elektr. i odgromowej. STAN ZACHOWANIA: z ł y, brak dużej części pokrycia dachu, więźba o zachwianej statyce, zdekompletowana, ściana szczytowa od zach. mocno spękana, zniszczona stolarka wrót.

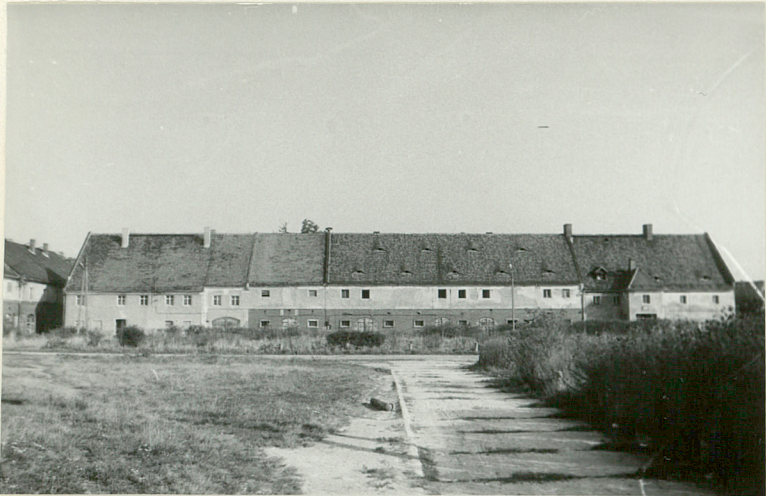
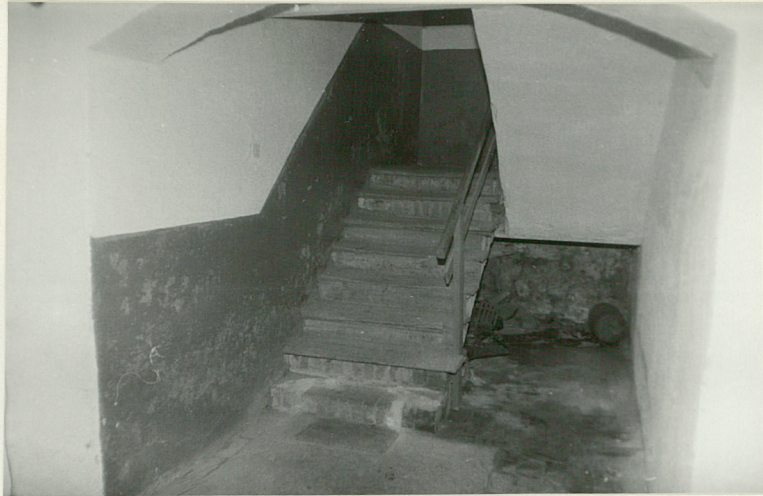
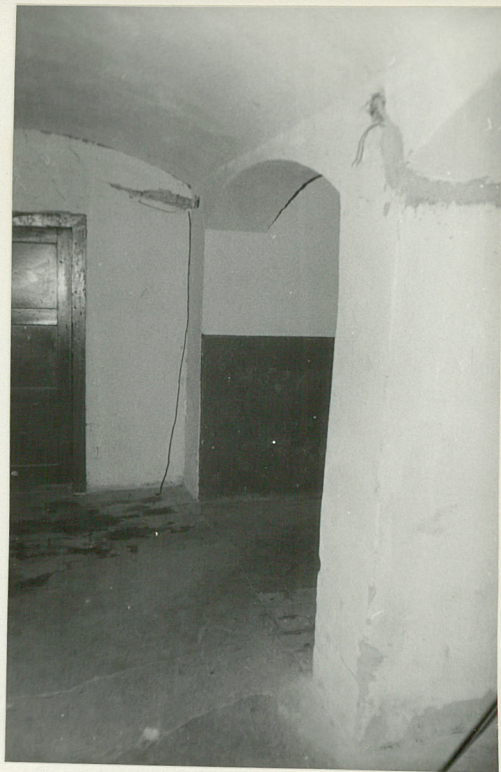
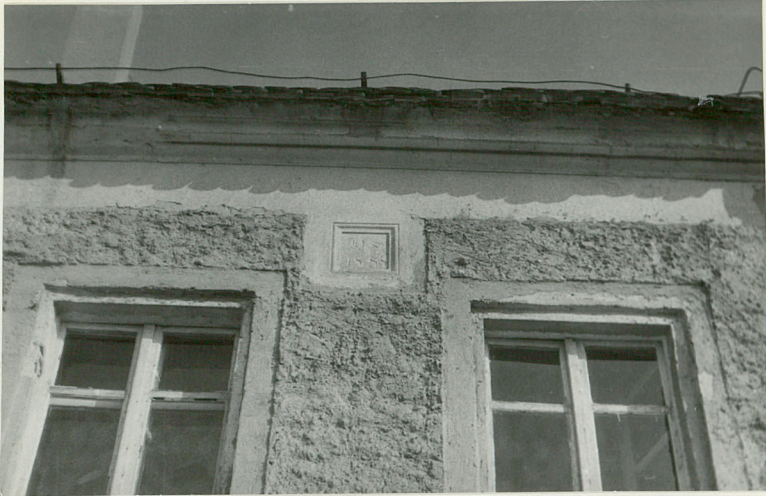
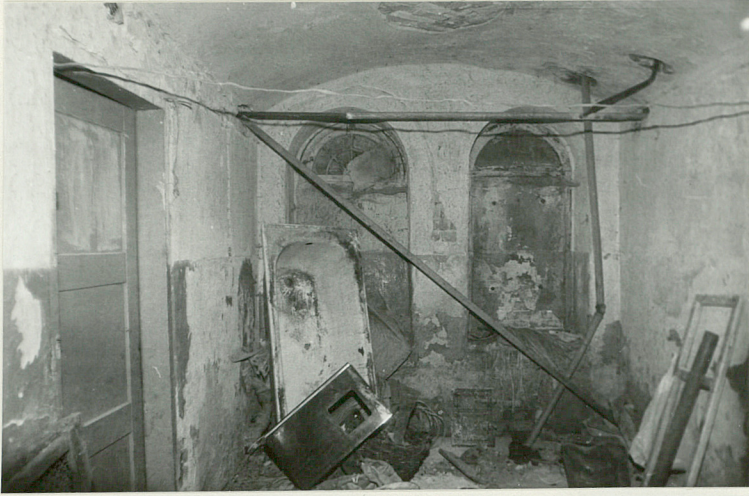
Folwark - oficyny mieszk-gospod.

**OFICYNY MIESZK.-GOSPOD.:** na rzucie wydłużonego prostokąta, z największą częścią gospodarczą między oficynami mieszkalnymi. **DACH:** 2-spadowy ceramiczny /dachówka-karpiówka podw. w łuskę/, nad oficyną A dwa przewody kominowe, nad oficyną B trzy przewody kominowe, w połaci dachu budynku gospod. dwa rzędy powiek. Murowana z ciosów piaskowcowych i cegły, obramienia okien i drzwi części gospod. z ciosów piaskowcowych, elewacja w cegle, gzyms kostkowy. **OFICYNĄ A:** 2-kondygn., 5-osiowa, otynkowana tynkiem fakt. **WIEŻBA:** 2-wieszarowa z dodatkowym rzędem stolców, mocowana na dyble i zamki ciesielskie. **SKLEPIENIA:** odcinkowa kolebka i stropy drewniane, płaskie z podsufitką; w sieni gł. 2 przeszła wyznaczone 2 arkadami, zamkn. łukiem odcinkowym. **SCHODY:** 2-biegowe ceglane z drewnianymi stopniami i 2-biegowe drewniane, balustrada wtórna. **POSADZKI:** ceglyne i betonowe, podłogi deskowe. **OKNA:** ze stolarką skrzynkową, 2-skrzydł. **DRZWI:** 1-skrzydł., 4-płycinowe. **INSTALACJE:** wod.-kan., wc, co, elektryczna, odwadniająca, odgromowa. **BUDYNEK GOSPODARCZY,** /znajdujący się między oficynami/: **WIEŻBA:** 2-wieszarowa z jętkami, widoczne ślady po środkowym rzędzie stolców. Na budynku tablica z inskrypcją "H.S. 1888". **SKLEPIENIA:** odcinkowe Kleina, 2- i 3-przęsłowe, żaglaste na piaskowcowych kolumnach i odcinkowa kolebka. **POSADZKI:** betonowe /pierwotnie ceglano-poddasze. **OFICYNĄ B:** 2-kondygn., 6-osiowa, otynkowana tynkiem fakt. z gładkimi ramami, gzyms wieńczący drewniany. Od zach. na osi 2-kondygn. ryzalit ganku, nakryty 3-spadowym dachem. **WIEŻBA:** płatwiowo-jętkowa z 1 rzędem stolców i zastrzałami. **SKLEPIENIA** przyziemia: kolebkowe z lunetami i krzyżowe. **SCHODY:** 1-biegowe drewniane. **POSADZKI:** betonowe, płytki ceramiczne 8-kątne. **DRZWI:** 1-skrzydł., 4-płycinowe z oryginalnymi zawiasami francuskimi i klamką. **INSTALACJE:** wod.-kan., wc, piece, elektryczna, odwadniająca, odgromowa. **STAN ZACHOWANIA:** dach z licznymi ubytkami, brak obróbek blach., więźba zdekompletowana, zaatakowana przez owady, stolarka drzwi zniszczona, zdekompletowana instalacja odwadniająca, pomieszczenia przyziemia wykorzystywane na komórki.
