1. Obiekt

WODOCIĄGOWA WIEŻA CIŚNIEŃ - KOLEJOWA NR 2

1906

ROKITKI

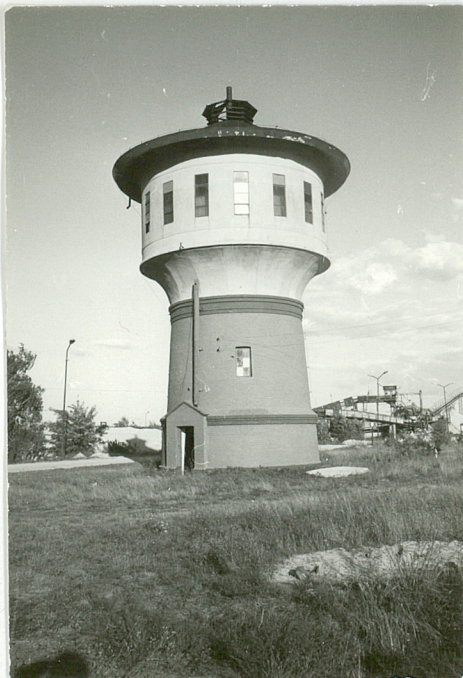
11. Widok ogólny wieży od ptn.-zach., neg. 300/494/6; sytuacja; orientacja

Bryła. Budowla typu "grzybka", niepodpiwniczona, 1-kondygnacyjna, ze zbiornikiem w partii głowicy. Trzon, z odsadzką do wys. ok. 3,0 m. stożkowy (stożek ścięty) o średnicy zmieniającej się z wysokością. Głowica cylindryczna, mocno nadwieszona nad trzonem, kryjąca we wnętrzu zbiornik wody otoczony pomostami roboczymi. Dach stożkowy wieńczony stożkowym (ściętym) świetlikiem-wywietrznikiem posadowionym na planie koła. Portal wysunięty z bryły wieży od pin.

Elewacje. Trzonu ceglane, spoinowane (wtórnie w 1992 r. malowane farbą elewacyjną: trzon kakao, głowica - żółć, cokół i opaski ceglane trzonu malowane na brązowo. W trzonie pasy gzymsu ceglanego, schodkowego i opaski ceglane - na wysokości odstawki trzonu oraz w koronie trzonu - pod głowicą. Trzon operuje typowym dla budowl tego typu detalem. Istotną rolę odgrywają symetryczne, osiowe podziały elewacji w trzonie akcentowane horyzontalnym pasem 4 otworów okiennych, sklepionych łukiem odcinkowym zaś w głowicy pasem 16 okien prostokątnych. Wysunięty portal "neoromański" wieńczony trójkątnym tympanonem. Detal architektury właściwy dla historyzmu, operuje formami typowymi dla Rundbogenstilu i "romanizmu".

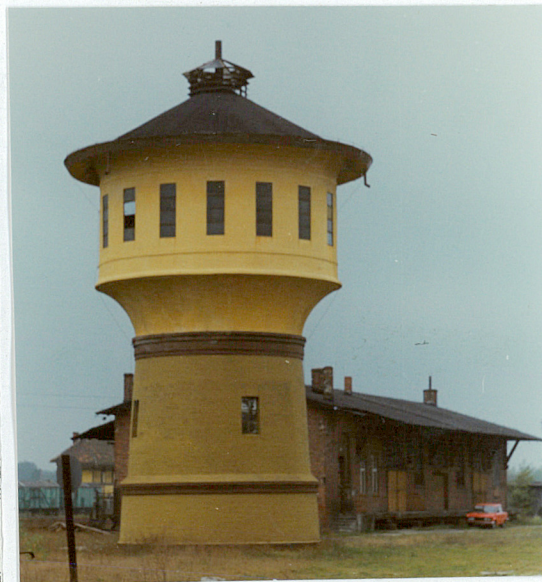
Wieża ciśnieni usytuowana jest na pld. od bud. dworca kolejowego (w odl. ok. 300 m.) w pobliżu dawnego magazynu ekspedycji kolejowej.

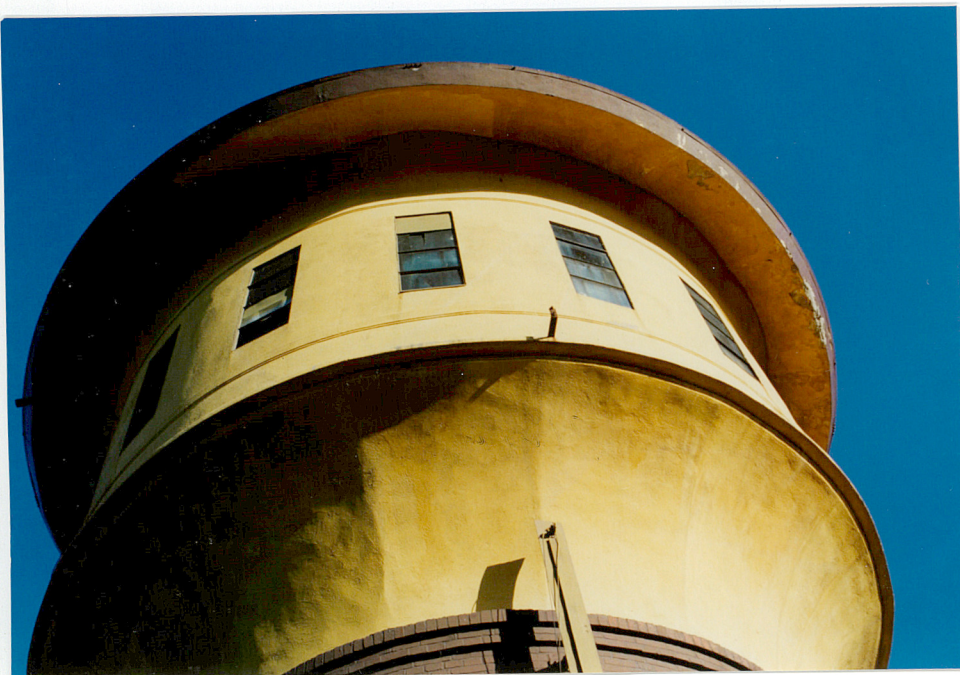
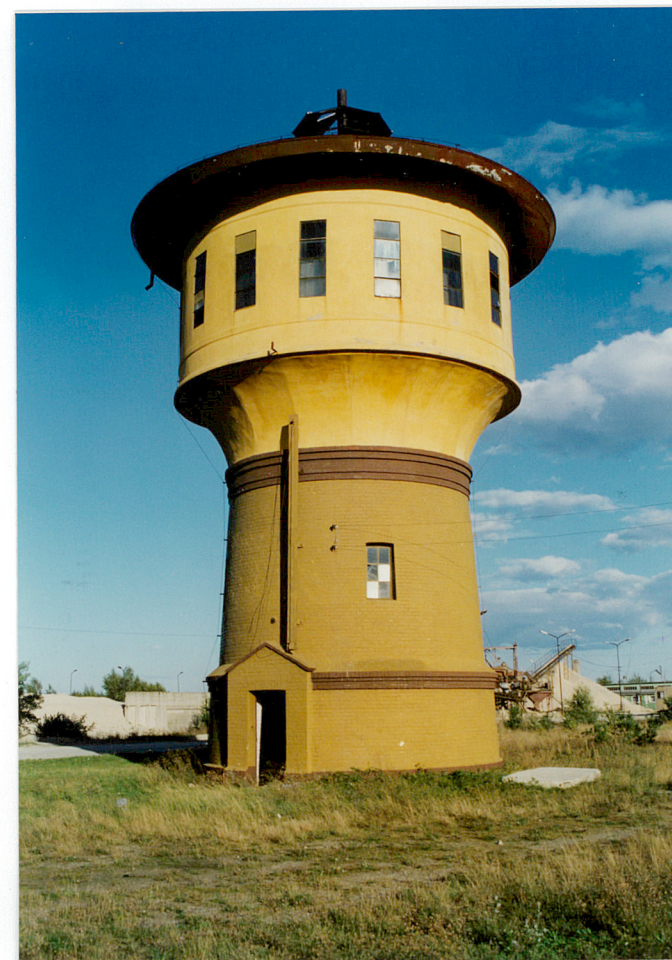
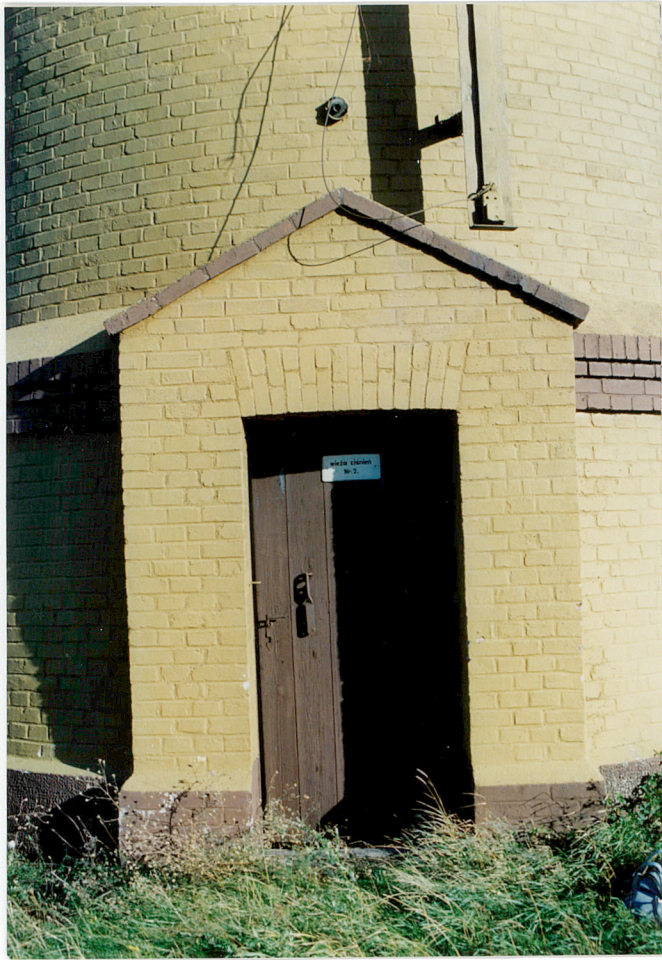
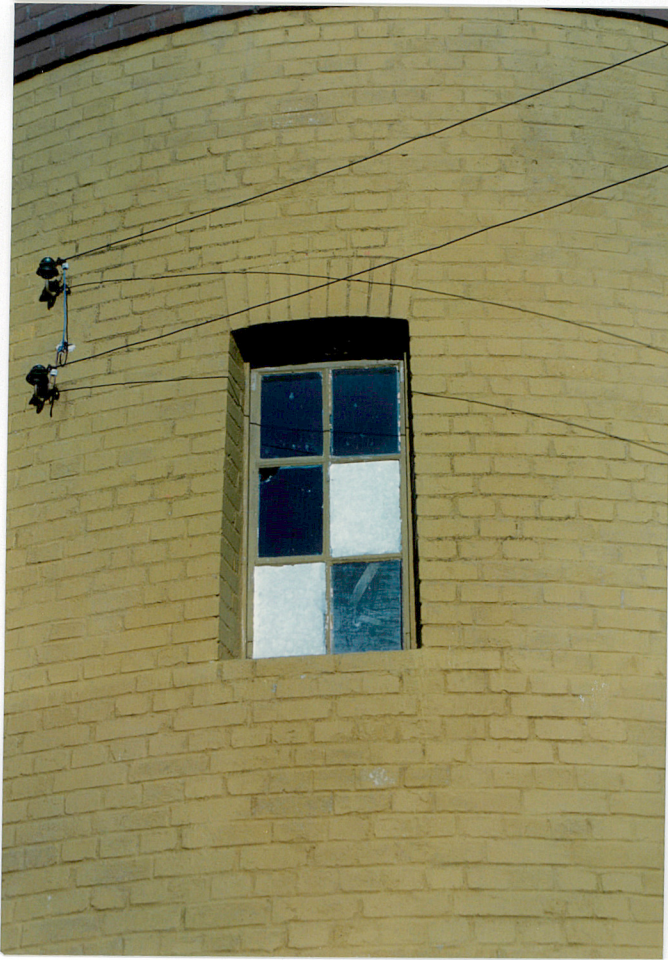
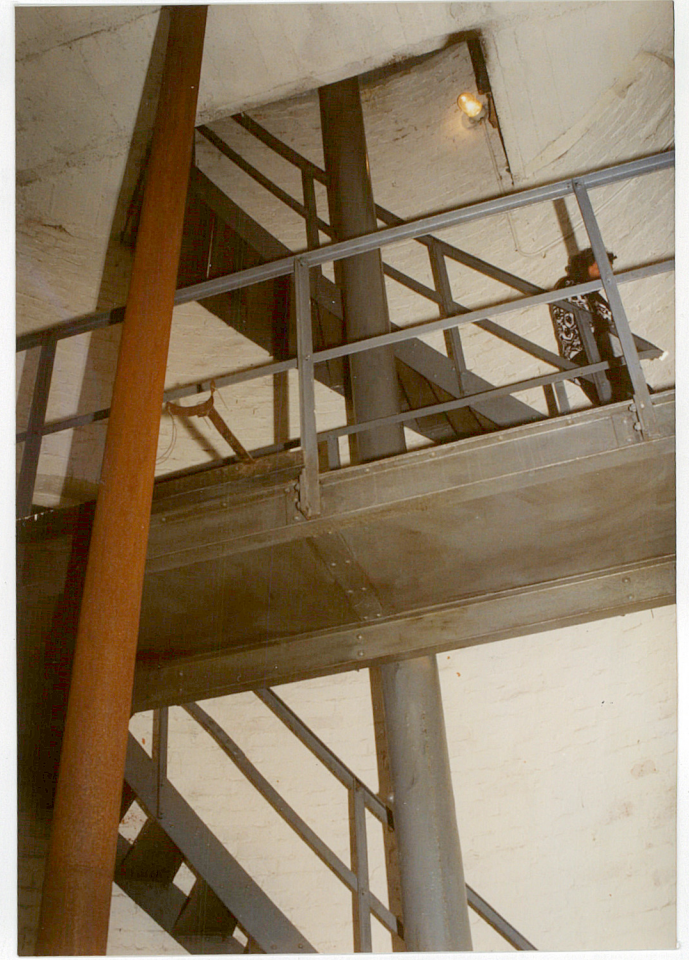
1. Głowica wieży ciśnień, neg. 300/575/3
 2. Widok ogólny wieży od płn.-zach., neg. 300/575/1
- VERTE!
3. Portal, neg. 300/575/2
 4. Fragment elewacji z oknem, neg. 300/575/4
 5. Pomost komunikacyjny w trzonie, neg. 300/575/5

Zbiornik wieżowy wody nr 2 zyskał formę standardowego "grzybka" ze zbiornikiem typu Intze. Architektura wież tego typu kształtowana była zwykle w duchu historyzmu. Operowała językiem Rundbogenstilu, ceglanymi elewacjami trzonu i betonowymi ścianami osłonowymi zbiorników przykrytych stożkowymi dachami ze świetlikami. Ceglany detal zyskiwał formy wywodzące się z wzorców ikonograficznych kojarzonych z "romanizmem".

<p>20. Najpilniejsze postulaty konserwatorskie</p> <p>Budowla wieży ciśnień prezentuje walory historyczno-techniczne, architektoniczne, urbanistyczne i krajobrazowe. Objąć ochroną prawną - wpis do rejestru zabytków. Postulujemy:</p> <ul style="list-style-type: none"> - utrzymanie oryginalnej bryły i elewacji budowli - przeprowadzić remont świetlika dachu, usunąć korozję od wewnętrznej płyty żelbetowej dachu, dachu, dokonać naprawy uszkodzonych elementów stolarki metalowej głowicy - ew. wymiana. - prace remontowe prowadzić pod nadzorem Wojewódzkiego Konserwatora Zabytków.
