1. Obiekt

ZESPÓŁ PALACOWO-PARKOWY I FOLWARCZNY ROZTOKA

3. Miejscowość
ROZTOKA

plan sytuacyjny

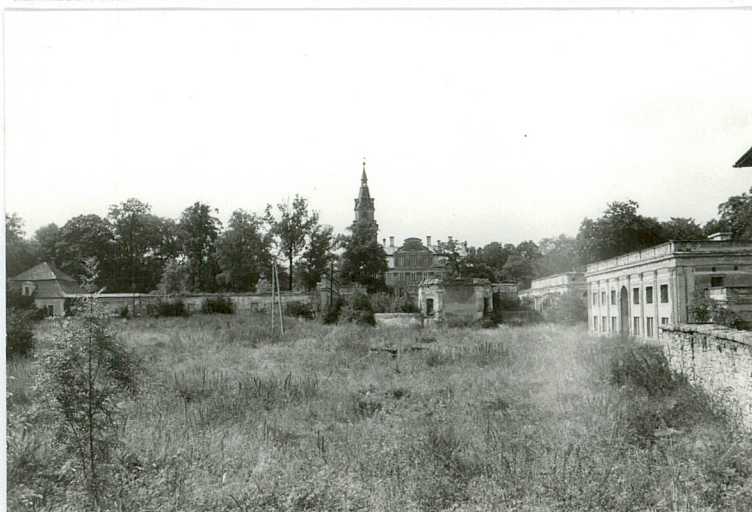
3

3. zespół pałacowo-parkowy - widok od wsch., po prawej widoczna oranżeria "13"
4. widok na pawilon ogrodowy "12" od strony wsch., po lewej widoczny fragment muru parawanowego "10"

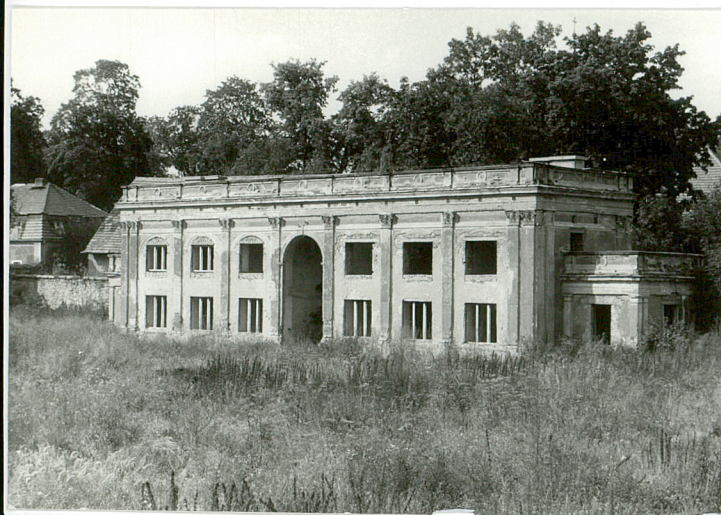
8

7. oranżeria "13" - widok od pd.
8. oranżeria "13" - widok od pd.
9. widok w kierunku bramy "5" i budynku gospodarczego "6" od zach.
10. brama do ogrodu letniego "5" - widok z mostu przed elewacją frontową pałacu

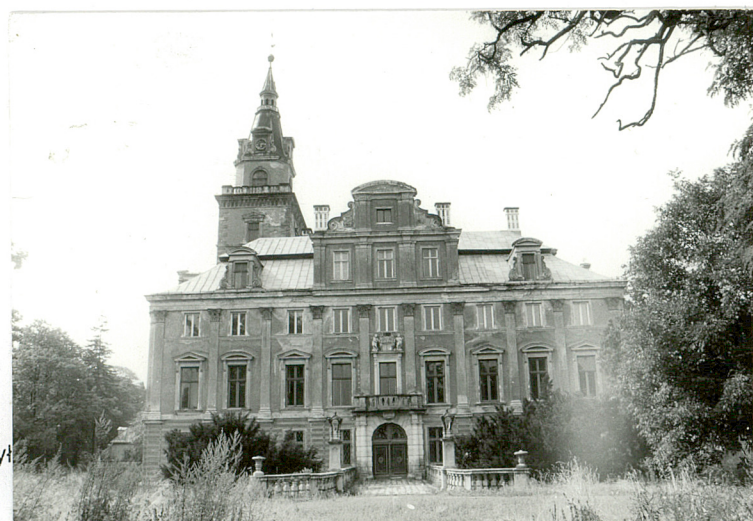
11

11. pałac "1" - elewacja frontowa, wsch.
12. pałac "1" - elewacja wsch. i pd.
13. fosa z mostkiem po zach. stronie pałacu - widok od pd.
14. fosa z mostkiem po zach. stronie pałacu - widok od pn.

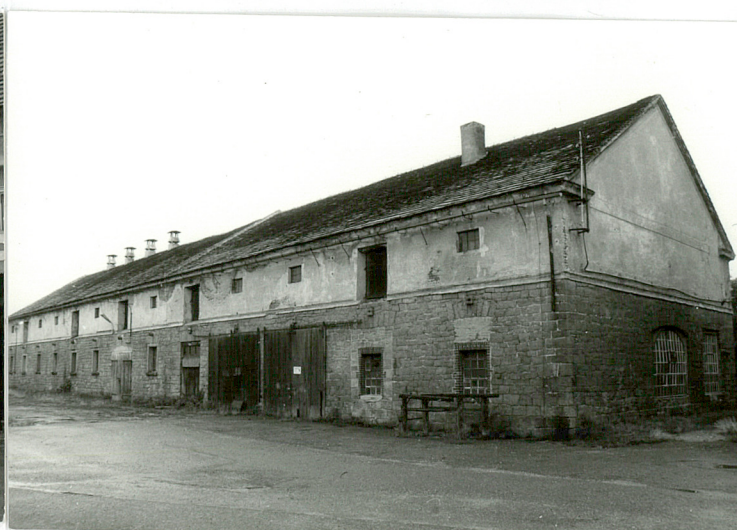
29

- 27. stajnia koni roboczych ob. nieużytkowana "17" - elewacja zach. i pn.
- 28. j. w.
- 29. kuźnia i jałownik nieużytkowane "19, 19a" - elewacja zach. i pd.
- 30. j. w. - elewacja wsch. i pd.
- 31. pn. pierzeja zabudowy podwórza - ściany zrujnowanej stodoły "20" i stodoła "21" - widok od pd.
- 32. wiata "23"
- 33. stodoła "22" - widok od wsch.
- 34. j. w. - data budowy i inicjały na elewacji szczytowej "H H X G HB 1845"
- 35. obora z częścią mieszkalną "24" - elewacja wsch.
- 36. dom mieszkalny "24a" - elewacja wsch.
- 37. obora z częścią mieszkalną "24" - fragment elewacji tylnej zach. i szczytowej pn.
- 38. obora z częścią mieszkalną "24" - fragment elewacji tylnej, oraz stodoła "22" - elewacja tylna
- 39. dom mieszkalny ogrodnika "27" położony na pd. krańcu parku, obecnie wykupiony przez prywatnego właściciela

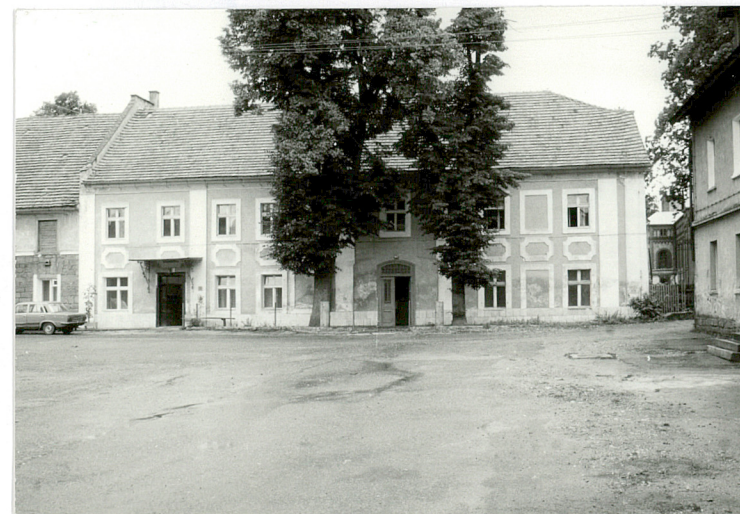
40

zach. - 8-osiowa z otworami okiennymi, drzwiowymi i blendami na osiach, 2-kondygnacyjna, zdobiona opracowanymi w tynku bielonymi obramieniami okien, pilastrami i ośmiobocznymi płycinami rozmieszczonymi równomiernie między otworami okiennymi parteru i piętra, dawne główne drzwi wejściowe do budynku zaakcentowane dwoma posadzonymi soliterowo drzewami przysłaniającymi nieco elewację;

- 40.elewacja zach. - frontowa
- 41.elewacja pd.
- 42.elewacja wsch. przysłonięta wtórną dobudówką
- 43.drzwi do części mieszkalnej w elewacji zach.
- 44.drzwi do części biurowej w elewacji zach.
- 45.zachowane drzwi wewnętrzne ze szpaletami
- 46.okno w nieużytkowanym mieszkaniu na parterze
- 47.posadzka z terakoty w jednym z pomieszczeń parteru (dawnej kuchni?)

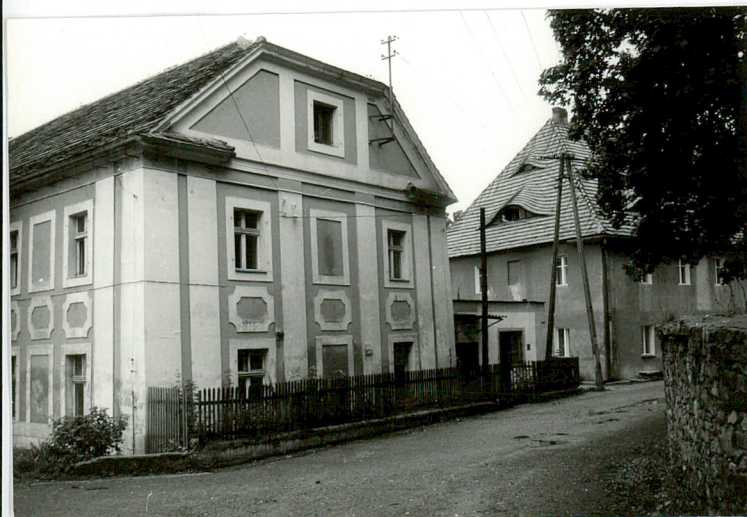
41

pd. - 3-kondygnacyjna, 3-osiowa, na osiach otwory okienne i blendy, bogato zdobiona lizenami, gzymsami i tynkowymi obramieniami; detale zdobnicze wszystkich elewacji są bielone dzięki czemu odcinają się wyraźnie od pomalowanych na ciemniejszy kolor ścian.

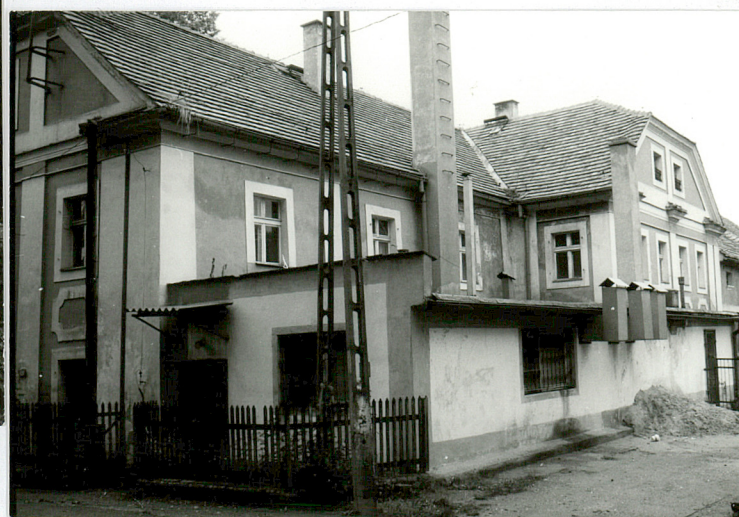
42

wsch. - niejednorodna, 2-kondygnacyjna a w partii ryzalitu 3-kondygnacyjna, częściowo zabudowana wtórnie dostawioną 1-kondygnacyjną przybudówką masarni, detale zdobnicze jak w elewacji zach.;

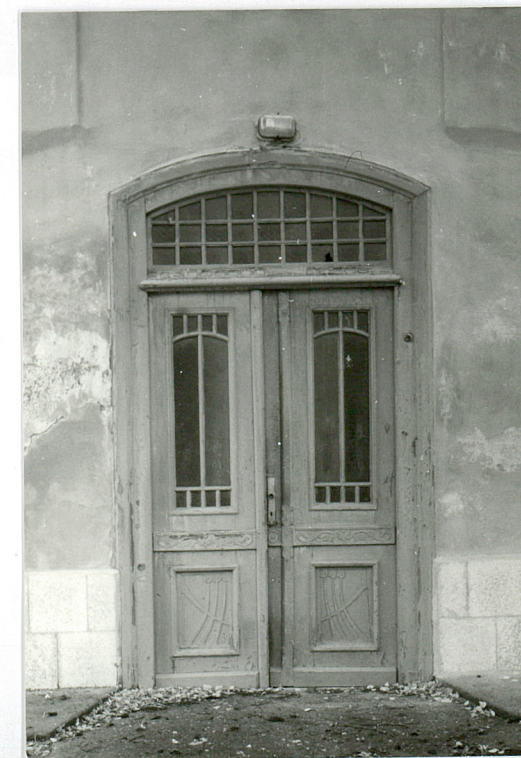
43

drzwi - zewnętrzne w elewacji frontowej płycinowe z nadświetlami, oszklone, ze zdobieniami płycin, prostopadłościenne i przekryte łukiem odcinkowym, wewnętrzne płycinowe ze szpaletami oraz wtórnie założone drzwi płytowe.

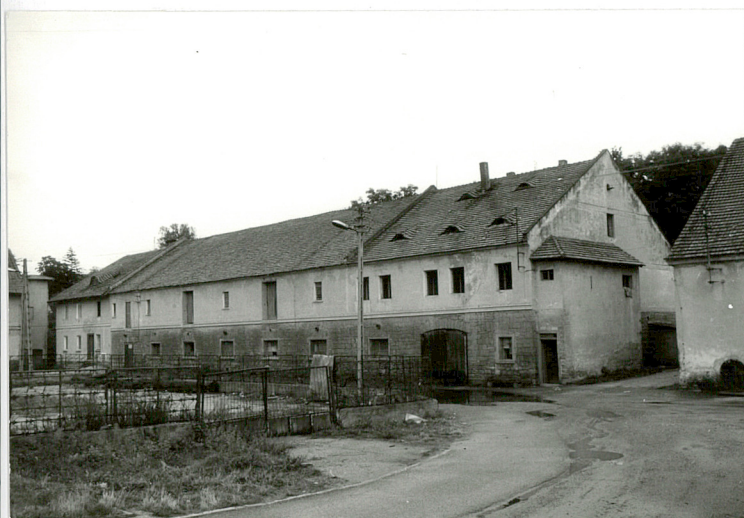
48

na murach widoczne zawilgocenia, schody na strych częściowo spróchniałe, wewnątrz ogólnie zaniedbane; obiekt był poddany przeróbkom wnętrza.

48. widok na elewację wsch. i pn.

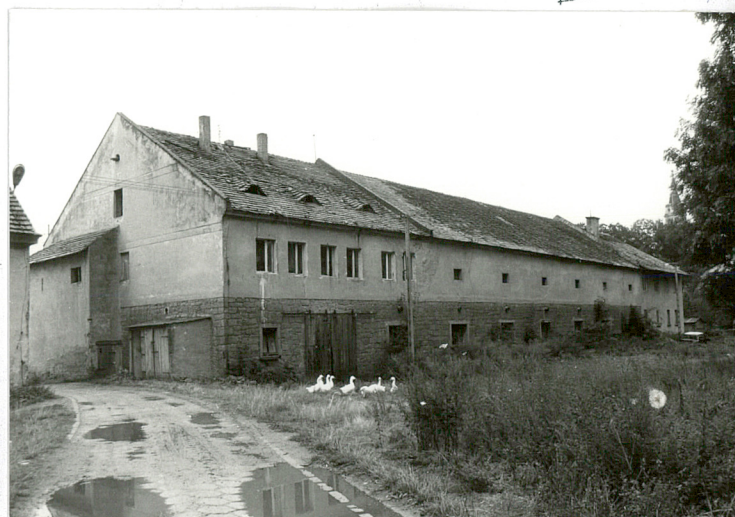
49

49. widok na elewację zach. i pn.

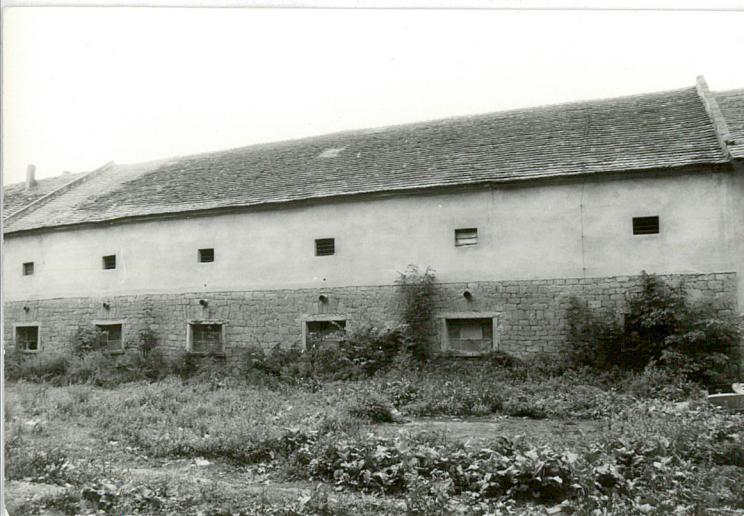
50

50. elewacja zach. (widoczne ślady po przemurowanych otworach okiennych)

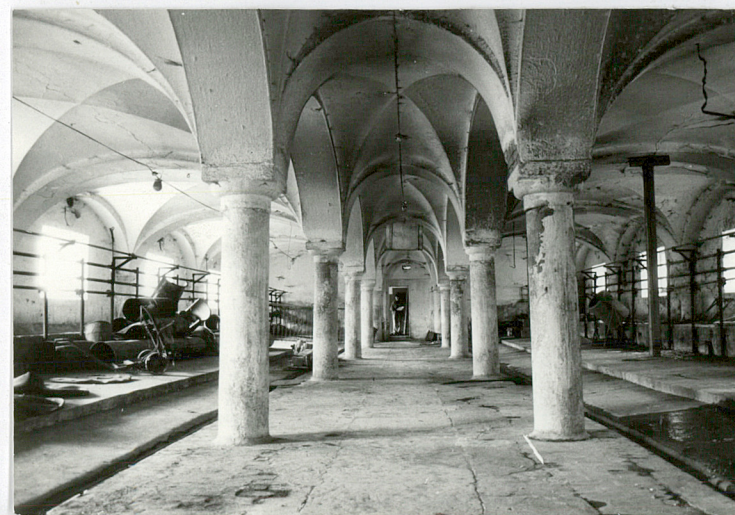
51

51. wewnątrz - widok ogólny
