1. Obiekt KUŹNIA/WOZOWNIA/OBORA

244/1 OB. OBORA (3)

ok. 1910-1920r.

M I L I K O W I C E

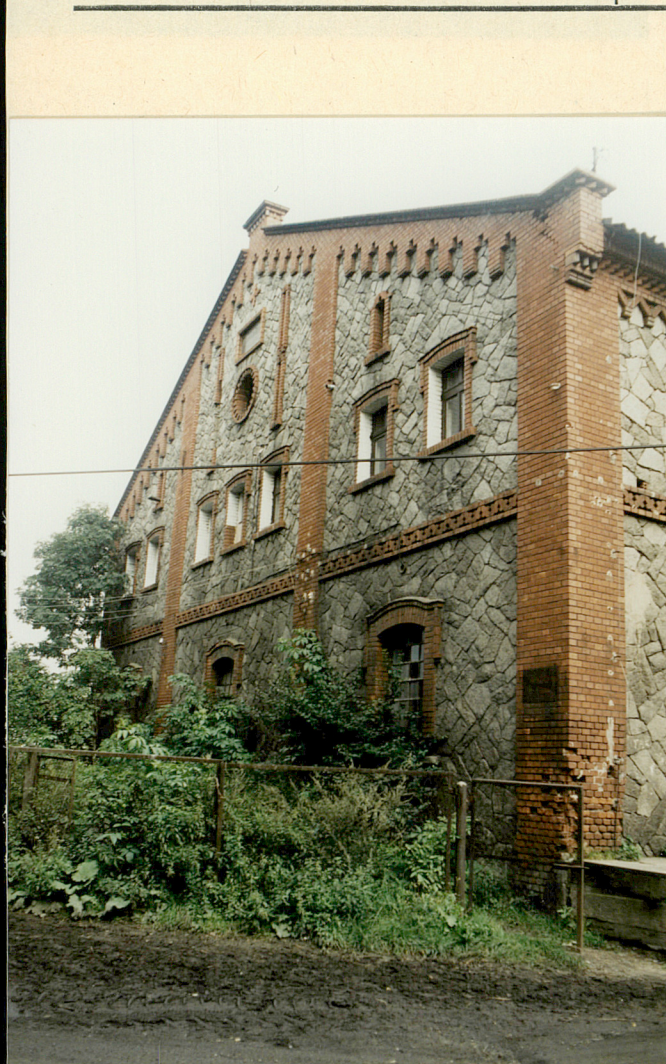
7

Elewacja szczytowa/pn./: 3-kondygnacyjna, 3-osiowa w przyziemiu, 7-osiowa w 2-kondygnacji, 3-osiowa w 3-kondygnacji; symetryczna. Kamienna ściana podzielona wertykalnie ceglanymi lizenami a horyzontalnie terakotowym gzymsem działowym i wieńczącym, który podparto spłaszczonymi modylionami; modyliony wydłużone, ułożone schodkowo; szczeliny dzielące modyliony górą wykrojone w krzyż. Szczyt zwieńczono i oflankowano prostokątnymi nasadami sterczynowymi. Środkowa nasada zwieńczona wyładowanym gzymsem, profilowanym z ząbkami. Przeprowadza ona płaską ceglaną ławę, która nakrywa koronę muru szczytu. Ława podparta ceglanym gzymsem grzebieniowym/cegły ułożone główkami nasztorc/. Ława z gzymsem nakrywa boczne nasady

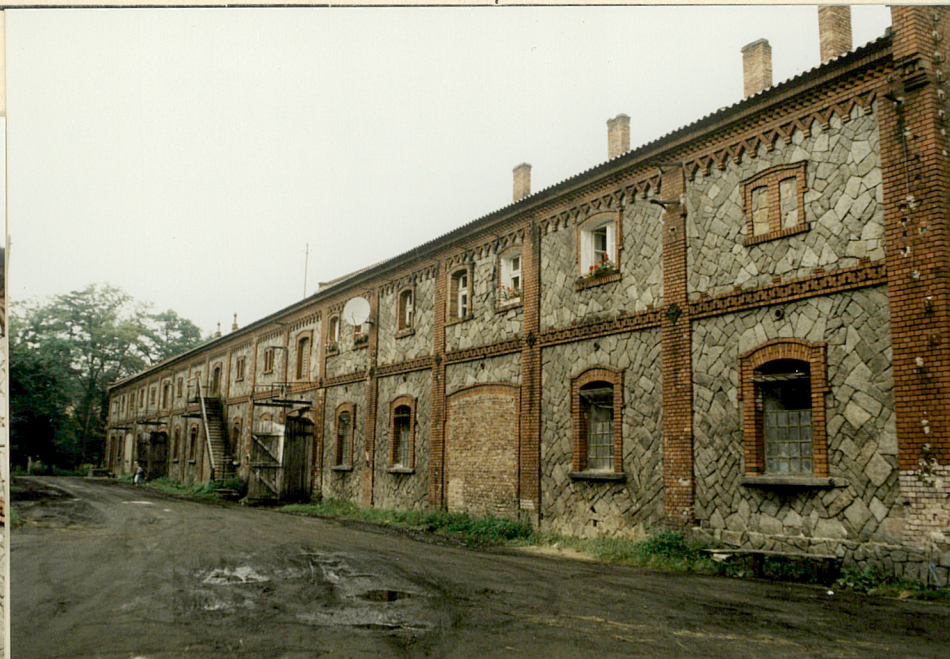
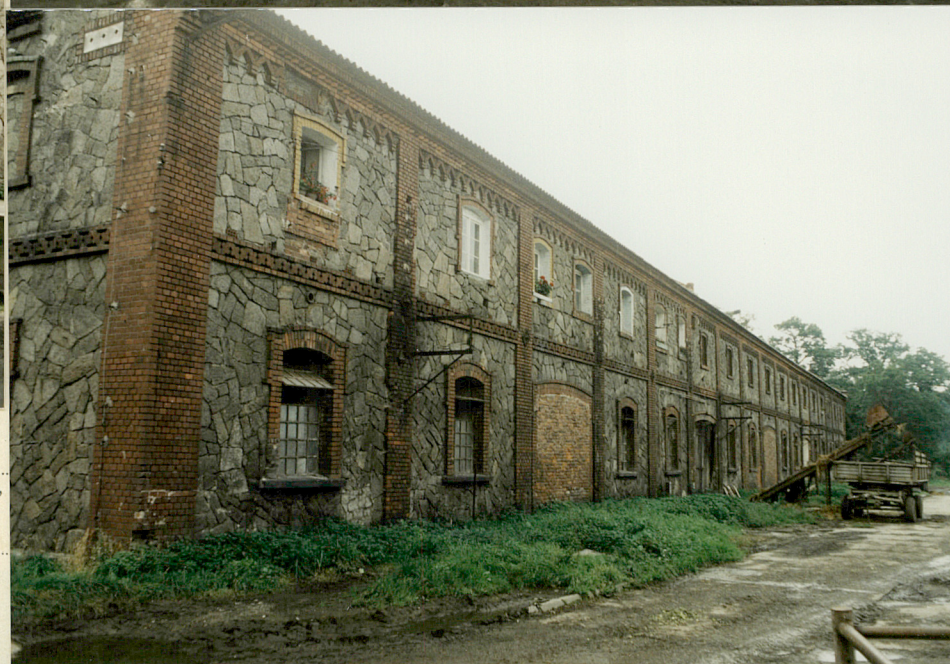
5

Elewacja Frontowa/zach./: 2-kondygnacyjna, 18-osiowa w przyziemiu i 19-osiowa w kondygnacji poddasza, niesymetryczna. Ściana murowana z kamienia ciętego w układzie poligonalnym, bez szwów, artykurowana ceglanymi lizenami i gzymsemi. Wertykalnie fasadę podzielono, rytmicznie rozłożonymi na całej długości, lizenami ujmującymi obustronnie naroża i dzielącymi ją na 17, równej wielkości, segmentów. Horyzontalnie fasadę dzieli kordonowy gzyms terakotowy ułożony, z formowanych w krzyże kostek, w zygzak ujęty między dwie kostkowe taśmy z terakoty. Wieńczy natomiast ceglany gzyms warstwowy ułożony z wysuniętych górą i cofniętych dołem cegieł, pośrodku ułożonych w 2 warstwowy fryz ząbkowo-zygzakowaty. Od dołu całość podparta terakotowym fryzem ostrołukowo-arkadkowym. W każdym segmencie górnym i dolnym duży/dołem/ i mały/górą/ otwór okienny lub drzwiowy; otwory pojedyncze lub bliźniacze/poddasze/ bądź w formie bliźniaczych przeźroczy okiennych. Wszystkie otwory i przeźrocza sklepione łukiem odcinkowym i ujęte w ceglane opaski. Opaski górą wykrojone w łuk nadwieszony, ramowane od góry, do 1/3 wys. węgarów kostkowymi taśmami terakoty załamującej zewnętrzny profil opaski. Na lizenie w miejscu krzyżowania się z gzymsem kordonowym przyśróbowane, romboidalne, metalowe podkładki wewnętrznych podciągów stropowych. Dekoracja fasady zaakcentowana wmurowanymi nad otworami drzwiowymi/czynnymi i zamurowanymi/ stalowymi szynami bez lub z metalowymi barierkami będącymi niegdyś podstawami dla betonowych podestów. Wszystkie elewacje, pod względem dekoracji i detalu architektonicznego opracowano identycznie.

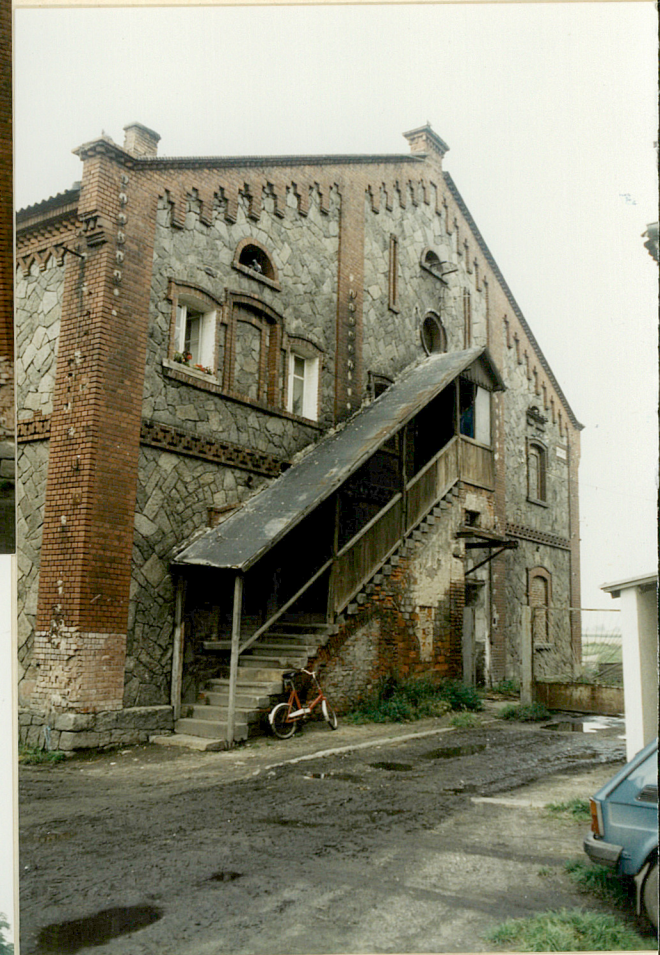
9

Elewacja szczytowa/pd/: 4-kondygnacyjna/2 górne kondygnacje w szczycie/, 3-osiowa w przyziemiu, 6-osiowa w 2-kondygnacji, 3-osiowa w 3 i 4-kondygnacji. Do zach. części elewacji przylega wysoki cokół ceglany sięgający do wysokości 2-kondyg. Na cokole kamienne schody nakryte pulpitowym daszkiem wspartym na drewnianych słupach. Kamienna ściana podzielona ceglanymi lizenami i terakotowym gzymsem na segmenty; szczyt zwieńczony i oflankowany prostokątnymi nasadami sterczynowymi opracowanymi jak w szczycie pn.. Pozostałe detale dekoracyjne opracowane jak w szczycie pn. W każdym segmencie umieszczono prostokątne/w 1i2-kondyg./ okna i drzwi, półokrągłe i okrągłe okna przeszklone oraz przeźrocza szczelinowe/w 3i4-kondyg./. W przyziemiu, w środkowym segmencie, duże drzwi po bokach okna. W 2-kondyg. niesymetrycznie rozmieszczono okna i przeźrocza okienne w segmentach: w zachodnim - okna rozdzielone blendą okienną opracowaną jak okno. W środkowym segmencie, pośrodku drzwi flankowane od zach. oknem, od wsch blendą okienną opracowaną jak okno. W 3-kondygnacji dwa półokrągłe okna w skrajnych segmentach flankują okrągłe okno w środkowym segmencie. Powyżej okułlus flankowany jest wąskimi przeźrociami szczelinowymi, które jednocześnie flankują półokrągłe okno 4-kondygnacji.

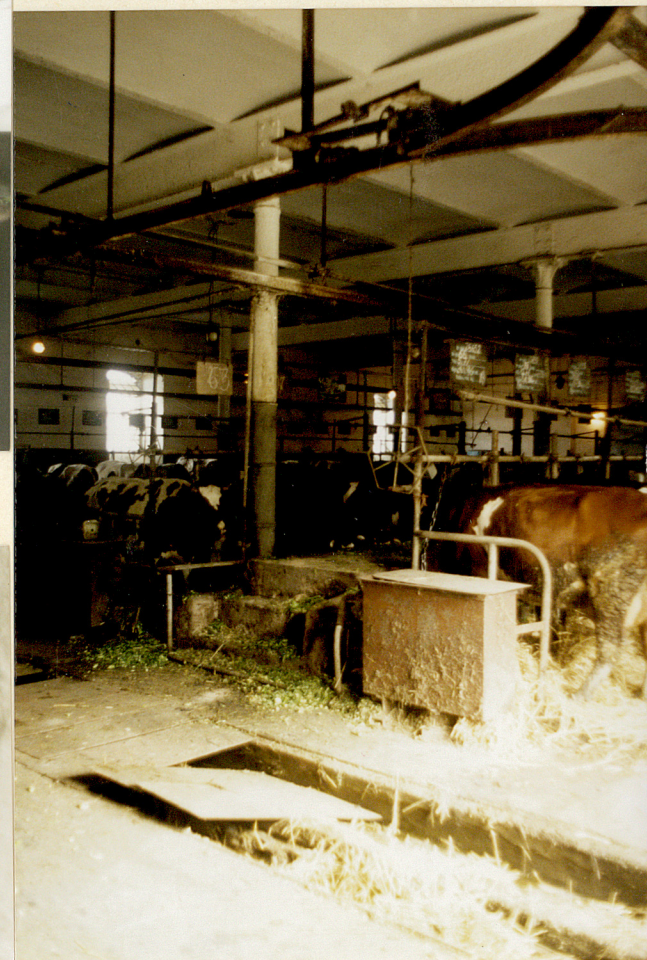
13

Posadzki: 1-kondygnacja - naga wylewka betonowa z płytkami kanałami gnojowymi wzdłuż stanowisk i głębokimi poprzecznymi kanałami zbiorczymi z zamontowanym mechanicznym urządzeniem zw. "delta"; posadzka w trakcie stanowisk podniesiona o niewysoki stopień i nieco pochyła od strony kanałów gnojowych.

nakryta sklepieniem ceramicznym, odcinkowym, łukowym na szynach stalowych wzmocnionych stalowymi podciągami opartymi na metalowych okrągłych słupach. Do wnętrza obory od wsch i zach. prowadziło 6 wejść; obecnie co drugie wrota z każdej strony zamurowano; od pd. jedno szerokie wejście flankowane dwoma zamurowanymi oknami. W pn.-zach. rogu budynku wydzielono grubymi ścianami 4 niewielkie pomieszczenia: 1. mleczarnię przy pn. ścianie skomunikowaną zewnętrznie i wewnętrznie z oborą; 2. klatkę schodową do części mieszkalnej poddasza; 3. 4. aparatomnie na wsch. od klatki schod. Przestrzeń użytkowa obu obór ukształtowana tak samo. W 1/3 szerokości budynku, od zach., umieszczono dwa zblokowane rzędy niskich żłobów rozdzielone gankiem paszowym. Trzeci rząd żłobów umieszczono pod wsch. ścianą i oddzielono od niej gankiem paszowym. Stanowiska od zachodniego i centralnego korytarza komunikacyjnego wydzielone na poziomie posadzki niskim/ok. 10cm/ stopniem i płytkim kanałem gnojowym wzdłuż stanowisk; płytkie kanały gnojowe o spadku do środka budynku, do głównego dużego kanału zbiorczego. Kanał ten ułożono na osi zach. wejścia drugi kanał tuż za pd. ścianą paszarni. Oba kanały zbiorcze o spadku na wsch. do gł. szamba. W wąskim przejazdowym pomieszczeniu paszarni, w pn.-wsch. rogu, wydzielono ścianami działowymi niewielkie pomieszczenie stróżówki.
