OŚRODEK DOKUMENTACJI  
ZABYTEKÓW w WARSZAWIE  
KARTA EWIDENCYJNA ZABYTEKÓW  
ARCHITEKTURY I BUDOWNICTWA

247/1 DWOR (samoch.)

1590 - 1599,  
2 poł. XIX w.

PIOTROWICE  
ŚWIDNICKIE

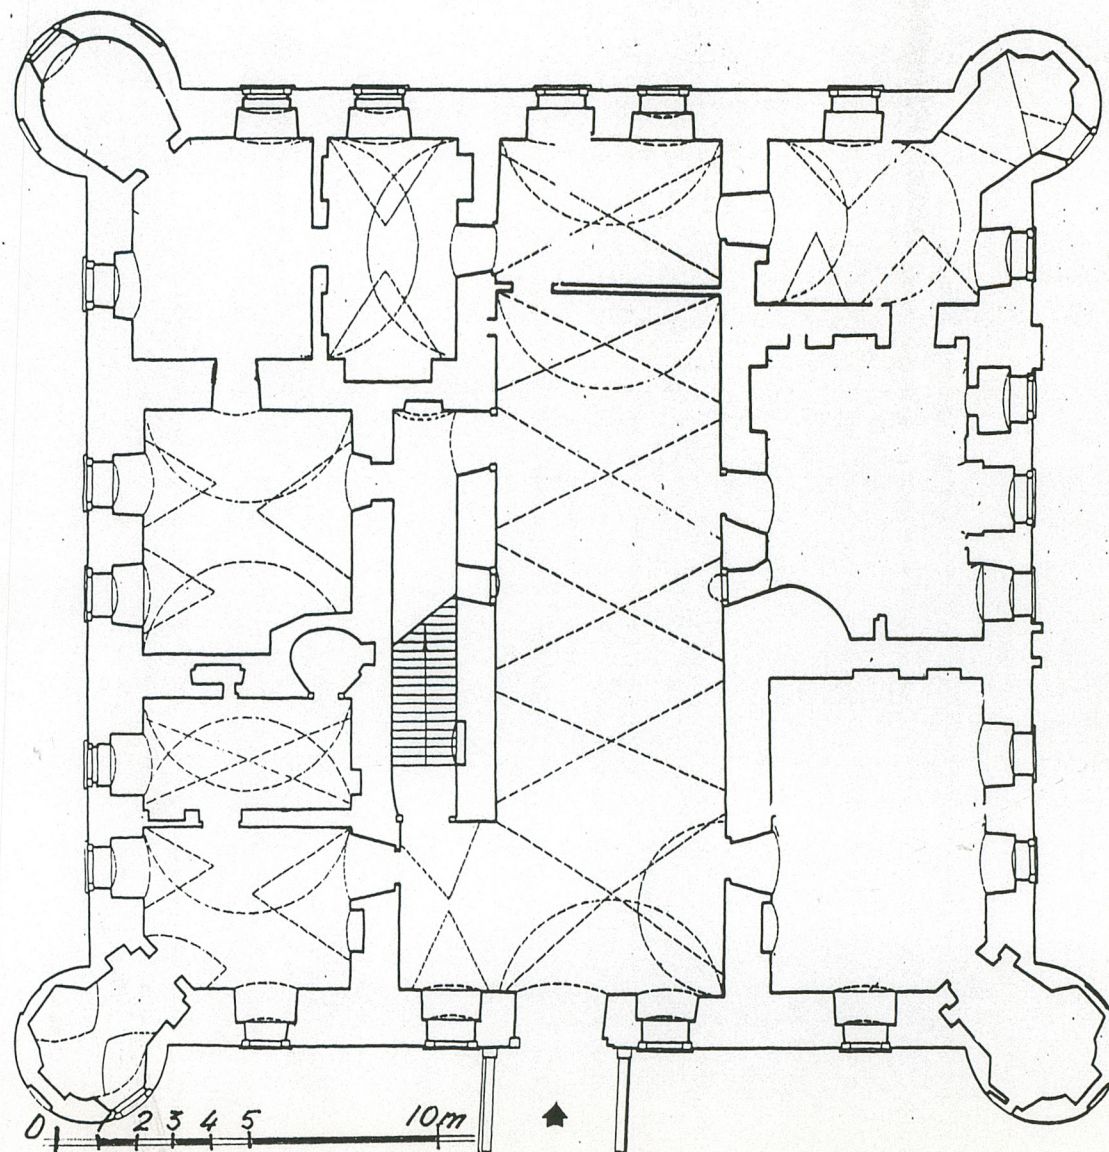
Rzut parteru

Budynek na rzucie kwadratu z czterema narożnymi wieżami na planie kolistym. Trójtaktowy. Klatka schodowa w trakcie środkowym, przy sieni. Dwie mniejsze klatki schodowe, kręte, ob.nieistniejące w traktach bocznych, w środkowych pomieszczeniach.

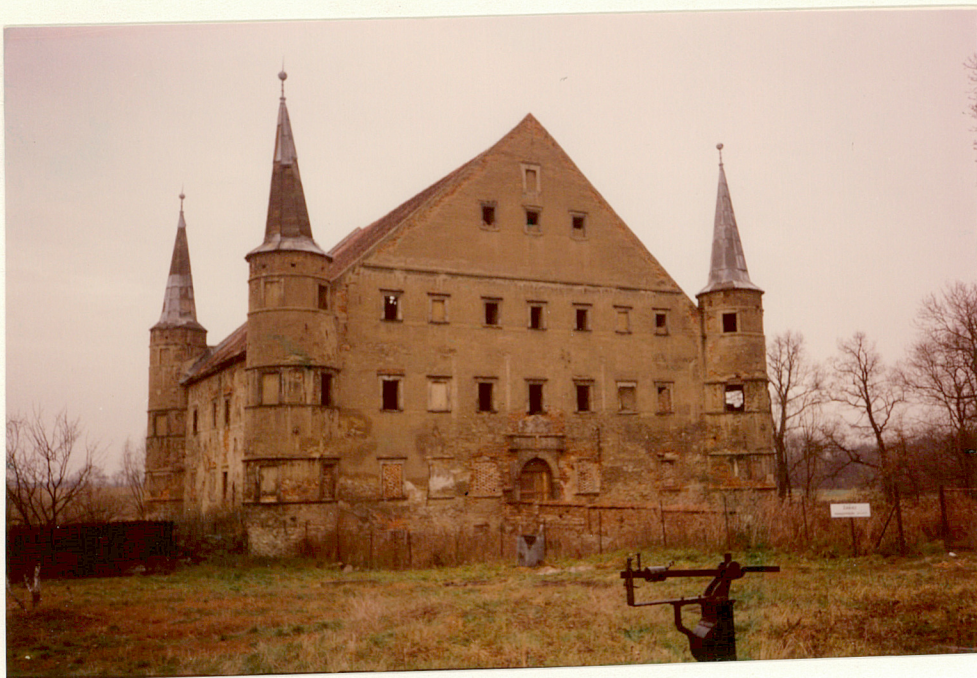
3

Elewacja frontowa 7 - osiowa, z portalem na osi środkowej. Boczne: pięcioosiowa / zach. / i sześćoosiowa / wsch. / o nieregularnym rozstawie otworów. W wieżach po trzy osie okienne. Bardzo skromny wystrój: płaski gzyms na szczycie frontowym, gzymsy nad- i podokienne w wieżach. Na elewacji frontowej, bocznej zachodniej oraz - w mniejszym stopniu na pn. - zachowana dekoracja w postaci wgłębnych pasów wykonanych w tynku, łączą one okna na wysokości parapetów. Okna prostokątne, w obramieniach fascjowych, tynkowych lub kamiennych, wieżach bez gzymsu nadokiennego. Na elewacji bocznej zach, między drugą i trzecią osią, licząc od frontu - wnęka po rurze kanalizacyjnej na wysokości parteru. Na elewacji bocznej wsch. dwie pionowe wnęki po rurach kanalizacyjnych, jedna biegnąca z wysokości piętra, druga nieco powyżej okien parteru. Wszystkie okna parteru zamurowane cegłą / ażurowo /, w oknach piwnicznych od strony pn. kraty, pozostałe również zamurowane cegłą. Portal główny. Zbudowany z półkolistej arkady, płaskorzeźbionych nadłuczy oraz fryzu harbowego nad nią. Węgry rzeźbione o nieczytelnej już dziś plastyce, przedstawiały stojące postacie ludzkie. Po bokach filarki / zachowany lewy / z ornamentem okuciowym i roślinnym. Na archiwolcie arkady płaskorzeźbione postacie kobiece z napisami: "Justicia", "Temperancia", "Caritas", "Sapientia", dwie pozostałe puste / współczesne uzupełnienie /. W nadłęczach postacie kobiece z palmami i wieńcami laurowymi. W naczółku szerokie belkowanie z 16 herbami w dwóch rzędach, po bokach imposty zdobione ornamentem okuciowym i główkami. Ponad belkowaniem płyta z wyobrażeniem dwugłowego, ukoronowanego orła podtrzymywanego przez gryfy.

3. Elewacja frontowa  
4. Elewacja boczna ,wschodnia

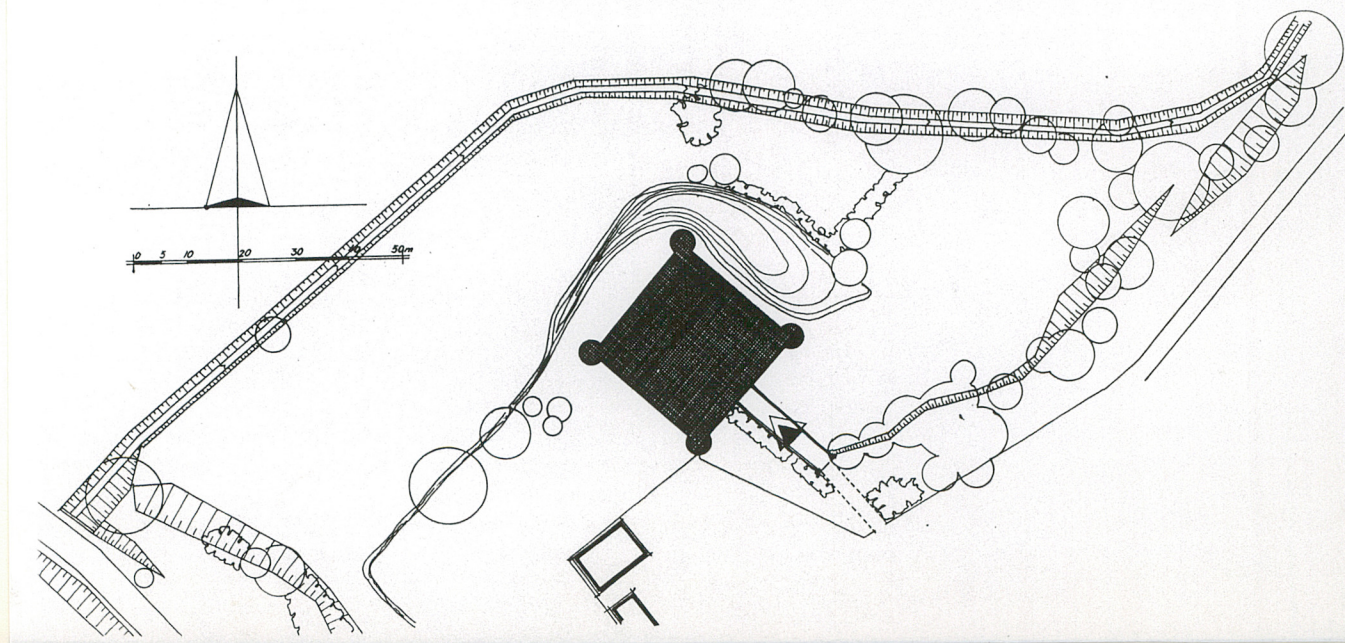
Plan sytuacyjny

Zespół dworski usytuowany jest na pn.wsch.skraju wsi, w rozlewisku utworzonym przez wody strumienia Czarna Woda, na płaskim terenie. Stoi w zabudowie folwarcznej, zamyka czworoboczny dziedziniec od pn. Frontem zwrócony jest na pd., w kierunku dziedzińca gospodarczego. Pierwotnie dwór otoczony był fosą, której relikty zachowały się od strony pd. w postaci wgłębienia terenu, od strony wsch., gdzie istnieje owalne rozlewisko wodne oraz od frontu, gdzie znajduje się pięcioprzęślowy most prowadzący do dworu.

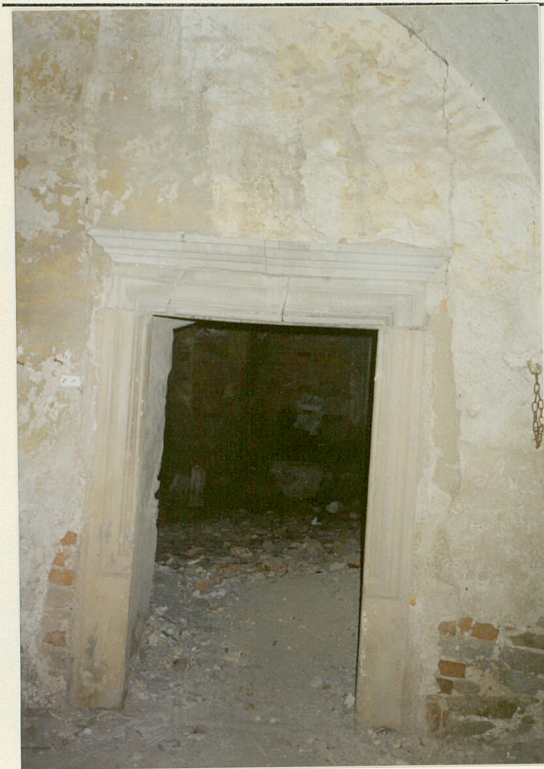
23

- 23. Portal w sieni parteru
- 24. Parter fragment portalu
- 25. Parter -wnętrze wieży
- 26. ściana wsch.-widok dziury w murze po rurze kanalizacyjnej
- 27. Obramienie otworu doświetlającego klatkę schodową-sień

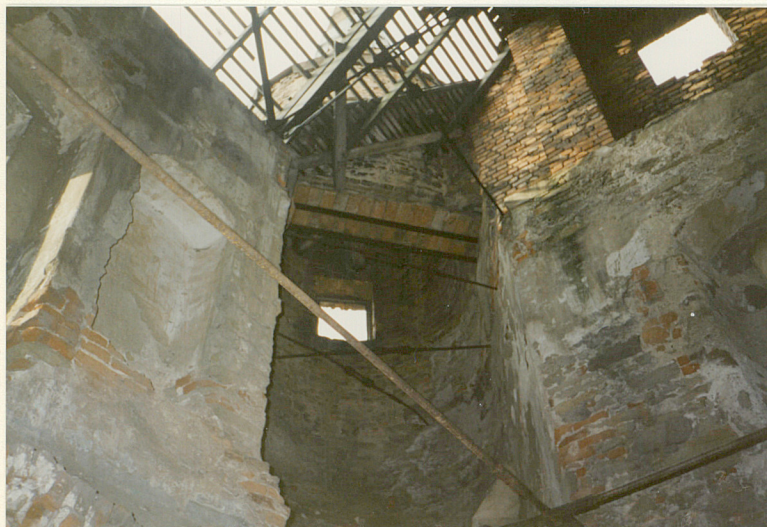
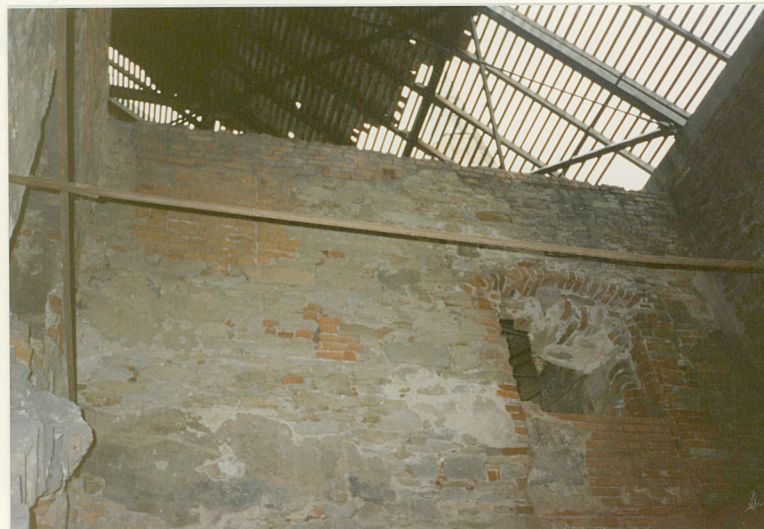
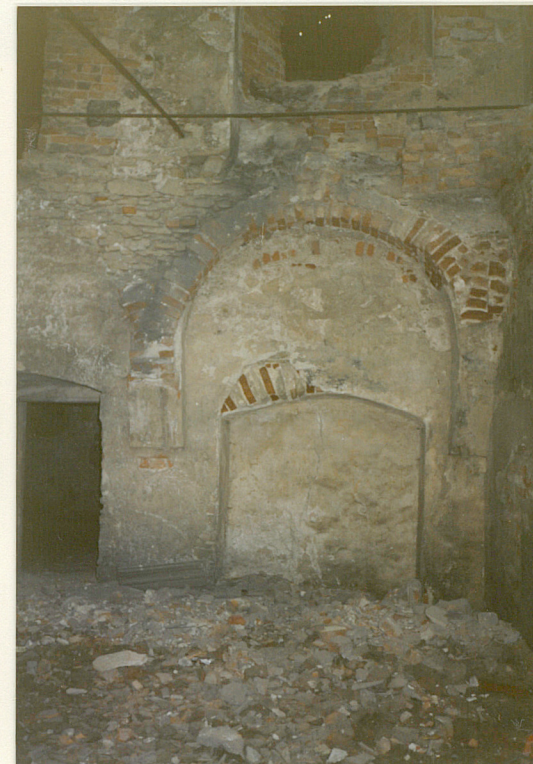
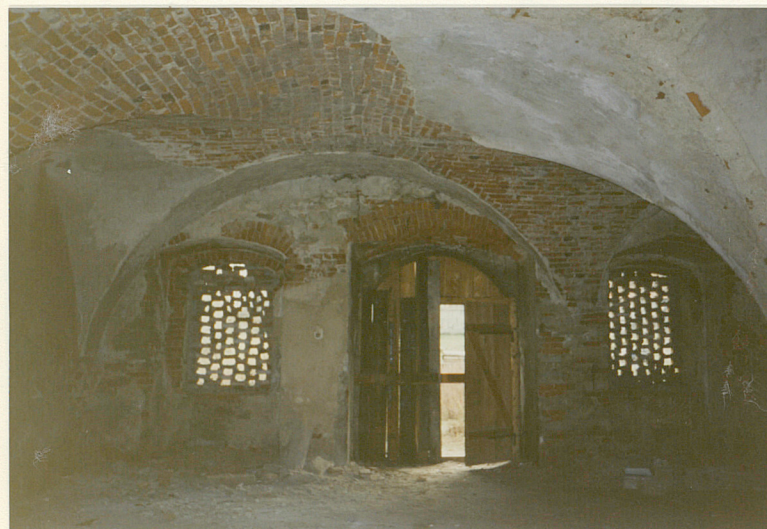
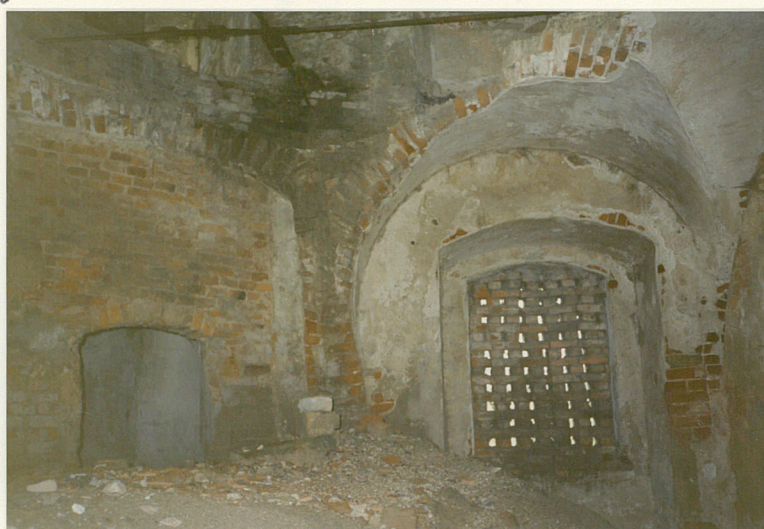
14. Wnętrze - narożnik pn. zach., 15. Wnętrze - widok dziur w dachu, 16. Sien w parterze, widok w kierunku pd., 17. Izba w trakcie wach., 18. Izba w trakcie wach., 19. Portal w sieni na parterze, 20. Portal w sieni na parterze, wejście na schody, 21. Portal w sieni I p., 22. Portal w sieni I p.

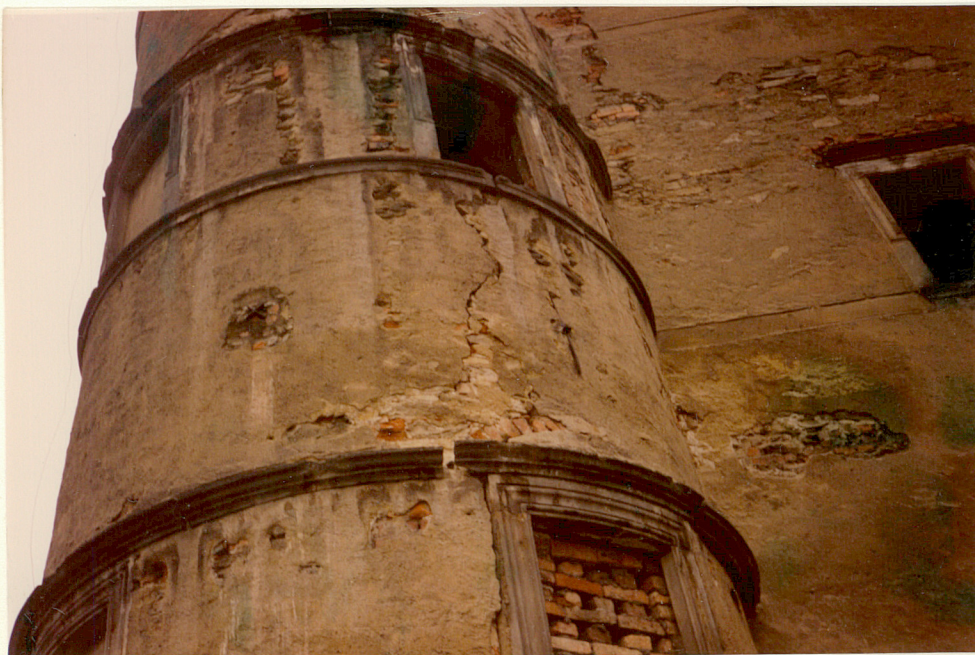
5

- 5. Wieża -spękania ściany
- 6. Wieża -obramienie okna
- 7. Fragment mostu
- 8. Fragment ściany pn.
- 9. Fragment ściany wsch.
- 10. Elewacja pn.
- 11. Portal , zwieńczenie
- 12. Portal węgier
- 13. Portal
