OBORA W ZESPOLE FOLWARCZNYM (10)

1852 r.

PIOTROWICE ŚWIDNICKIE

13. Opis (sytuacja, materiał i konstrukcja, rzut, bryła, elewacje, wnętrze, wyposażenie, instalacje)

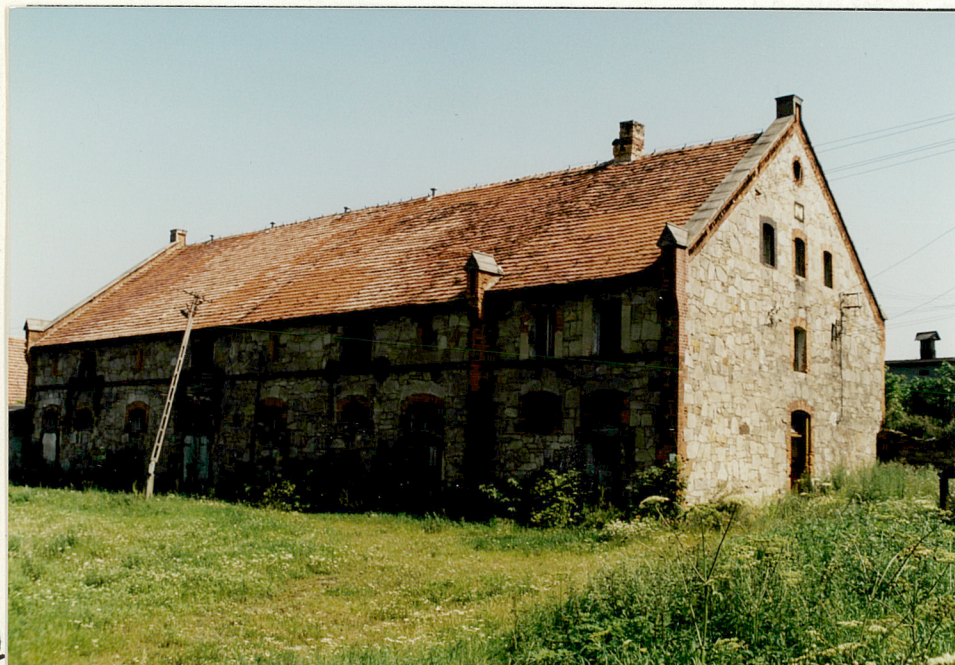
Omawiany tu budynek obory-I jest typem budynku inwentarsko-mieszkalnego/pd./ i został najprawdopodobniej wybudowany w 1852r. o czym świadczy tablica fundacyjna umieszczona na pd-zach szczycie: BRABAUT v./J.G. v.B./ 1852.

Elewacja boczna/pd.-zach./: 4-kondygnacyjna, 1-osiowa w 1, 2 i 4-kondygnacji oraz 3-osiowa w 3-kondygnacji; symetryczna, nieotynkowana z centralnie umieszczonym wejściem. Nad wejściem rząd wysokich okien sklepionych łukowo zwieńczonych okullusem i oddzielonym od nich prostokątną płaciną fundacyjną. Okna ujęte w ceglane, nieotynkowane opaski. Naroża elewacji wymurowane w cegle z zaznaczonymi płaskimi, ceglany boniami, zwieńczono wspólnymi z frontowymi i tylnymi lizenami nasadami sterczynowymi. Korona muru szczytu ceglana zdobiona ceglany gzymsem z fryzem ząbkowym pośrodku, wyciągnięta nieco powyżej połaci dachowych tworzy mini attyczkę zwieńczoną w centrum prostokątną nasadą sterczynową. Wierzch korony muru nakryty kamiennymi płytami.

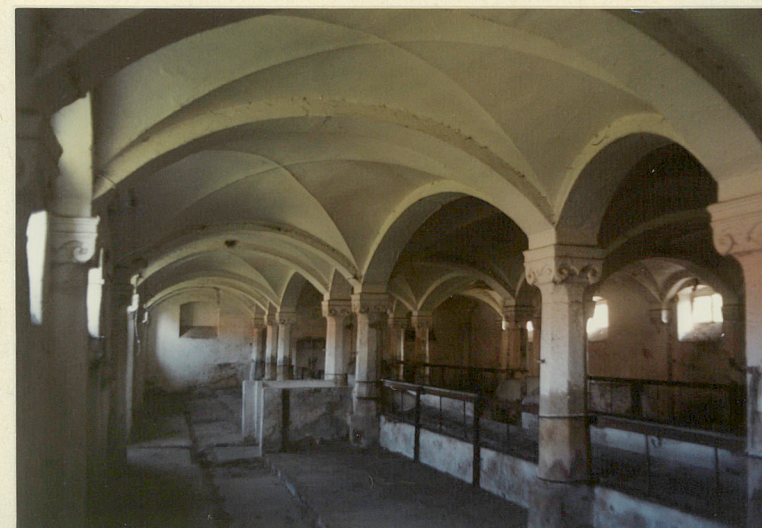
15

Wnętrza i wyposażenie: Obora - jednoprzestrzenne wnętrze nakryte sklepieniem krzyżowym wspartym na ośmiobocznych kolumnach w typie korynckim i półkolumnach przysściennych, wzmocnione gurtami. Dwa rzędy środkowych kolumn wyznaczają trzy pozorne trakty mieszczące: główny korytarz komunikacyjno-paszowy / centralny trakt / i długie stanowiska typu płytkiego/boczne trakty wsch i zach/. Pośrodku elewacji frontowej główne wejście. Na osi wejścia wąski trakt komunikacyjny ujęty na wysokości stanowisk niskimi/1,5 m/ ściankami ceglanymi, otynkowanymi; na poziomie posadzki od pn. oflankowany szerokim, zbiorczym kanałem gnojowym nakrytym deskami. Centralny korytarz komunikacyjno-paszowy oddzielono od stanowisk niskimi, ceglanymi żłobami z kamiennymi korytami oraz metalowymi barierkami do wiązania zwierząt. Posadzka w trakcie stanowisk pochylona w kierunku kanałów gnojowych biegnących wzdłuż stanowisk i wąskich korytarzyków komunikacyjnych oddzielających stanowiska od ścian. W części mieszkalnej - na dole sień z korytarzykiem do piwnicy i schodami na górę oraz duże pomieszczenie w którym mieściła się kotłownia: zdemontowano piec zostały duże zbiorniki na wodę. Na górnych kondygnacjach dwa mieszkania dwupokojowe z kuchnią.

1. Obora I /10/ ujęcie z pd.-zach.
2. Plan orientacyjny polski
3. Plan orientacyjny niem. z 1883r.
4. Plan sytuacyjny
5. Rzut przyziemia
6. Elewacja frontowa/pn.zach./
7. Elewacja tylna/pd.wsch/
8. Elewacja boczna/pd.zach/
9. Tablica fundacyjna/pd.zach/
10. Elewacja boczna/pn.-wsch./
11. Detal-okno elewacja front.
- 12,13. Więźba dachowa-konstrukcja
14. WNEŹRZE PD-ZACH
15. WNEŹRZE OBORY

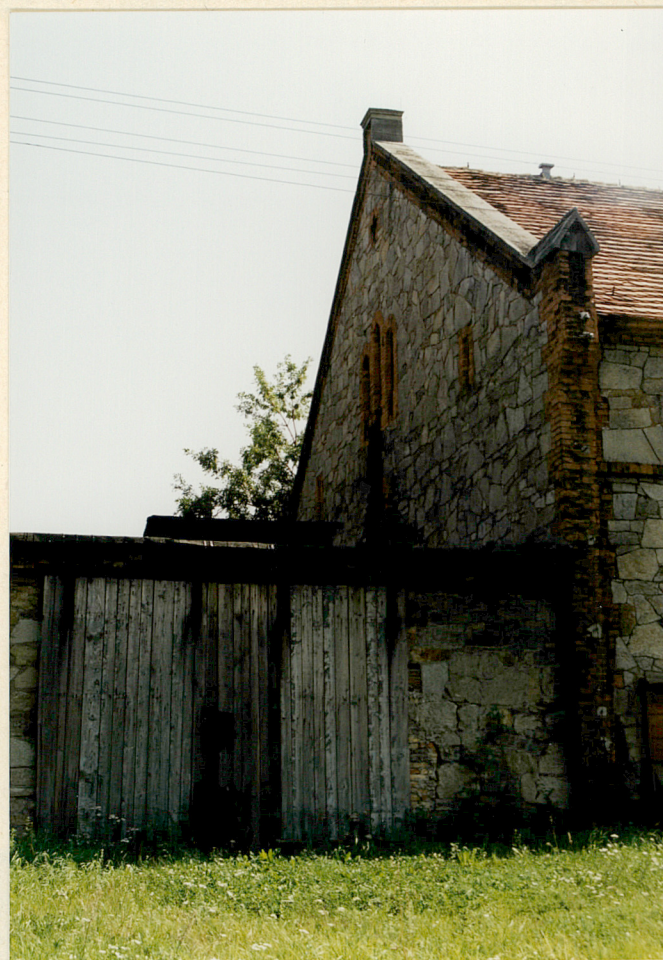
10

Elewacja boczna/pn.-wsch./: 4-kondygnacyjna zabudowana do wysokości 2-kondygnacji budynkiem gosp. obejmującym całą szerokość. 1-osiowa z triforium w 3-kondygnacji. Naroża muru kamiennego wymurowane w cegle z płaskimi boniami zwieńczone sterczynami; korona muru zwieńczona ceglany gzymsem z fryzem ząbkowym wyciągnięta w mini attyczkę i nakryta kamiennymi płytami z prostokątną sterczyną pośrodku. Okna ujęte w ceglane opaski, nieotynkowane. W 4-kondyg. otwór w formie równoramiennej krzyża.

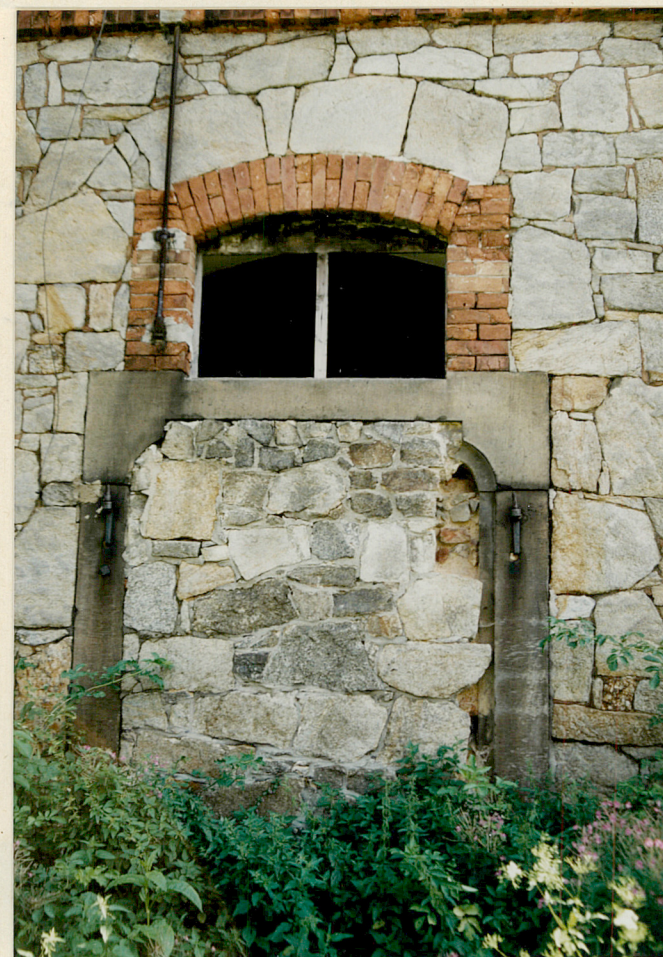
11

Okna: otwory okien w przyziemiu głębokie w formie leżących prostokątów sklepione łukiem odcinkowym, nieco wewn.-
należ rozglifione. Stolarka okienna drewniana typu krosnowego, pojedyncze, dwudzielne; część skrzydeł szklona na kit w 4 szczelinach pojedynczych, część szklona bez szczelin. Otwory okien w górnych kondygnacjach /poddasze i szczyt/ w formie wysokich stojących prostokątów pojedynczych i w formie triforium/szczyt pn.-wsch./ sklepionych łukiem odcinkowym i mieszkanie; poddasze/ i pełnym/szczyt pn.-wsch/ w płytkich wnękach. Stolarka okienna drewniana typu skrzynkowego, dwudzielna; skrzydła szklone na kit w 3 szczelinach pojedynczych. Wąskie szczelinowe okiennka poddasza sklepione łukiem odcinkowym, stolarka krosnowa jednodzielne, szklone w 2 szczelinach.

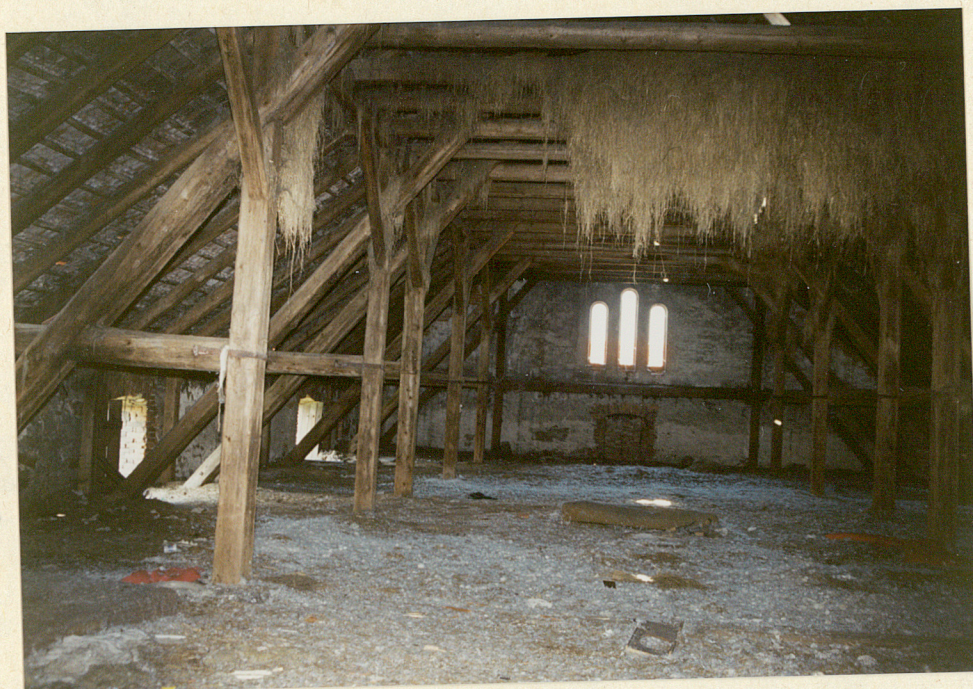
12

Więźba Dachowa: drewniana typu krokwiowo-płatwiowo-kleszczowego z 4 rzędami słupów. Dwa skrajne rzędy niskich słupów bez mieczy podtrzymują płatew pośrednią równoległą do namurnicy. Dwa środkowe rzędy słupów wysokich z mieczami podtrzymują wyższe płatwie pośrednie i jętki, są usztywnione zastrzałami kleszczowymi które obejmując słupy łączą się pod kalenicą z przeciwległą parą. Dodatkowo słupy usztywnione poziomymi belkami krótkimi. Dach dwuspadowy kryty dachówką ceramiczną, karpiówką podwójnie w łuskę na łątach drewnianych; na kalenicy gąsiory zabezpieczające. Brak rynien i rur spustowych.
