# KARTA EWIDENCYJNA ZABYTKU NIERUCHOMEGO WPISANEGO DO REJESTRU ZABYTKÓW

WINIARNIA, później GOSPODA „HIMMEL”

KAMIENIEC ZĄBKOWICKI 82450

4. Adres ul. Zamkowa

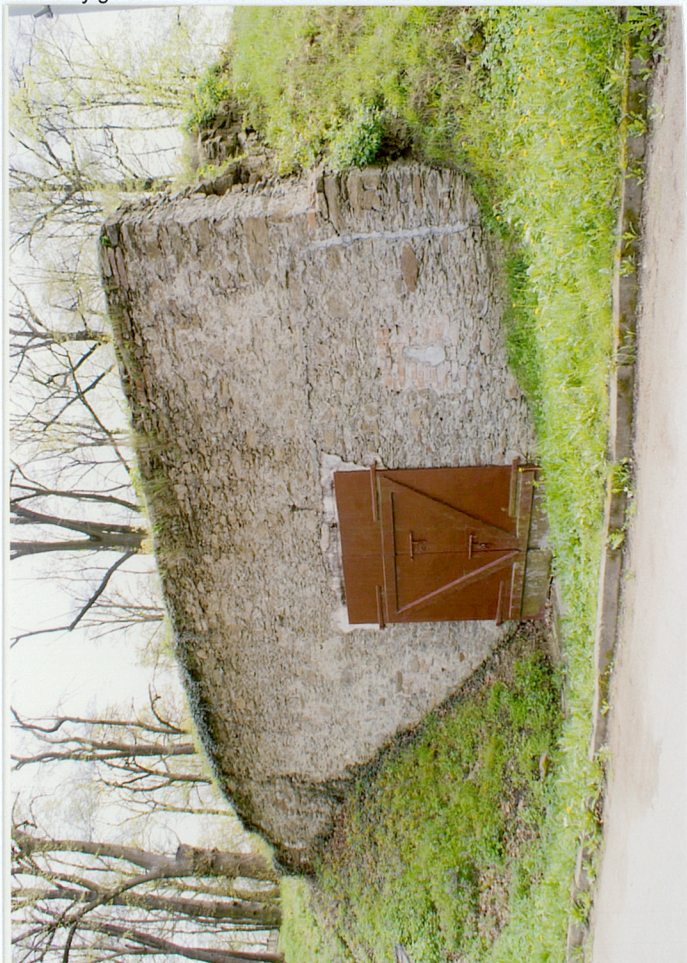
Elewacja frontowa - północna

Elewacja frontowa: z kamienia łamanego, jednokondygnacyjna, z otworem drzwiowym na osi – dwuskrzydłowe wrota (wtórne), w części wschodniej elewacja wbudowana w zbocze, w części zachodniej ściana z zamurowanym cegłą otworem okiennym. Na elewacji widoczne pozostałości wyprawy tynkarskiej. Na koronie muru rolka kamienno – ceglana zabezpieczona wylewką betonową.

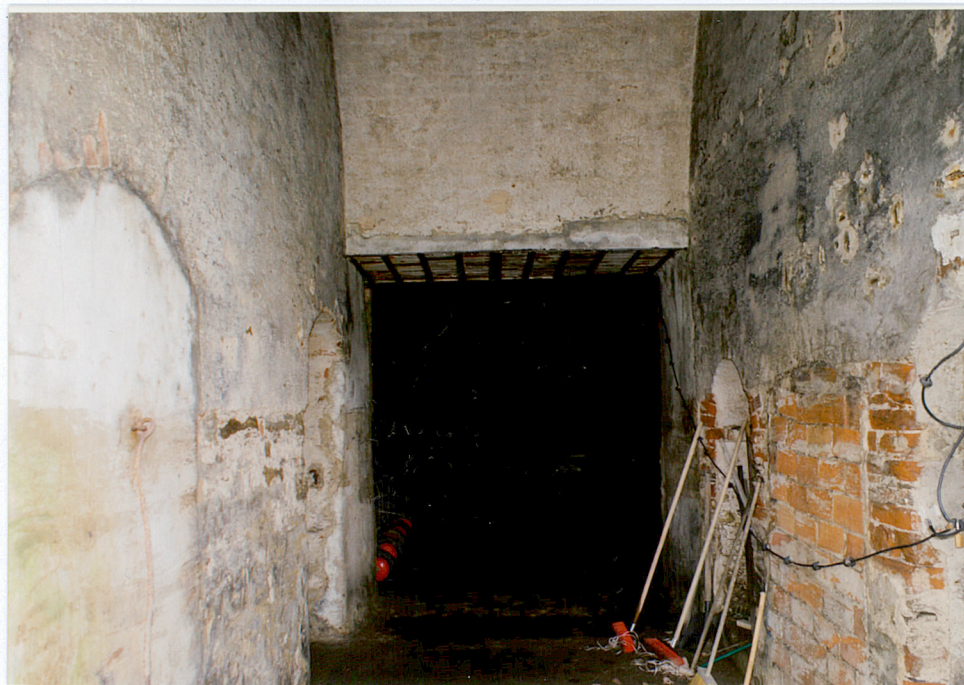
Pierwsze pomieszczenie za wejściem na planie prostokąta, ściany z cegły o wymiarach 9 x 30 cm, tynkowane. W ścianie zachodniej dwie nisze, północna jest zamurowanym przejściem zwieńczonym półkoliście, południowa w kształcie aediculi. Pomiędzy nimi przejście zamurowane cegłą o wymiarach 13 x 27 cm. W części południowej ściany wschodniej wejście do korytarza, w części północnej zamurowane przejście o analogicznym kształcie, jak istniejące. Pomieszczenie sklepienie kolebkowe o wysokiej strzałce i rozpiętej na linii północ-południe oraz ograniczone nadprożami na stalowych szynach. Sklepienie ceglane, tynkowane. Podłoga wyłożona współczesnymi betonowymi płytkami.

1. Pierwsze pomieszczenie
2. Nisza w pierwszym pomieszczeniu
3. Ślepy korytarz

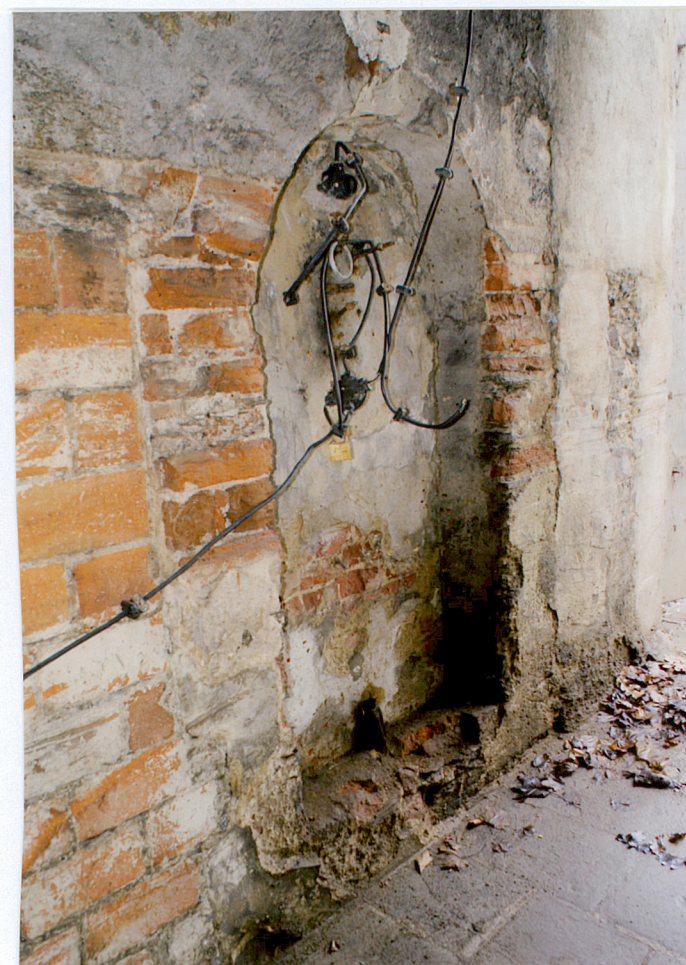
2.

Przypuszczalnie obecnie istniejące nisze, w ścianie zachodniej pierwszego pomieszczenia za wejściem, prowadziły do pomieszczeń w części zachodniej z otworem okiennym (zamurowanie widoczne w ścianie frontowej). Zmian w ścianie zachodniej dokonano w okresie baroku (ok. 1730 r.), gdzie występuje zarówno cegła o wymiarach stosowanych w renesansie, jak i baroku. Do winiarni prowadziła furta i most nad Budzówką. Przebudowa winiarni w czasie baroku wiązała się z rozwojem klasztoru, budową nowego pałacu opackiego, kilku barokowych kościołów w okolicznych wioskach oraz nowego barokowego wystroju kościoła. Tuż przed sekularyzacją klasztoru przez Fryderyka Wilhelma III, mnisi popadli w długi w wyniku wystawnego stylu życia. W wyniku licytacji odbytej w 1812 roku nową właścicielką klasztoru została Wilhelmina Fryderyka Ludwika – żona król Holandii – Wilhelma I. W 1850 r. wzniesiono na istniejącej winiarni gospodę „Himmel” (pol. niebo), jednocześnie przebudowując i rozbudowując winiarnię. Z tego okresu pochodzi największe zachowane pomieszczenie w formie nawiązującej do kazamaty i z okładziną termiczną, dokonano również zmian w sklepieniu pierwszego pomieszczenia. Powstała gospoda „Niebo” uchodziła za wytworną. Następnie budynek przebudowano na mieszkania dla urzędników dworskich. Nie jest znana dokładna data rozbiórki budynku gospody, który widoczny jest na materiałach ikonograficznych z 1853 r i z końca XIX wieku. Prawdopodobnie uległ zniszczeniu około połowy XX wieku. Na podstawie materiałów ikonograficznych wiadomo, że był to trójkondygnacyjny budynek, z czego pierwszą kondygnację stanowiła dawna winiarnia cystersów. Na dwóch wyższych kondygnacjach niewielkie otwory okienne rozmieszczone w osiach. Dach dwuspadowy z naczółkami, z kalenicą równoległą do biegu rzeki. Połacie asymetryczne, połacie wschodnia schodziła niżej niż zachodnia. Od zachodu znajdowało się główne wejście do gospody, zlokalizowane na drugiej kondygnacji i poprzedzone schodami terenowymi. Pod koniec XIX wieku most nad Budzówką posiadał kamienną balustradę, z neogotycką stylizacją nawiązującą do założenia pałacowo – parkowego.
