**OŚRODEK DOKUMENTACJI
ZABYTEKÓW W WARSZAWIE**
KARTA EWIDENCYJNA ZABYTEKÓW
ARCHITEKTURY I BUDOWNICTWA

DOM MIESZKALNY, OB. BIUROWO-USŁUGOWY, UL. 1 MAJA 23

58-500 Jelenia Góra, ul. 1 Maja 23

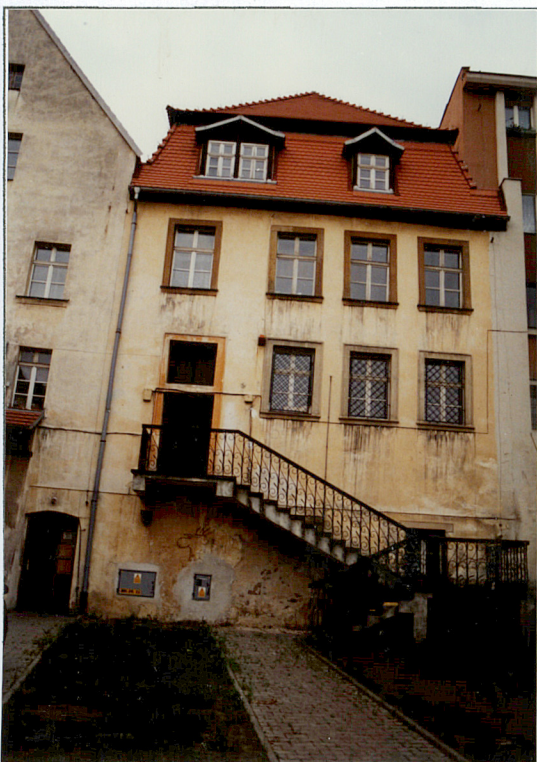
1. Widok elewacji północnej

Elewacja tylna (północna) – dwukondygnacyjna na wysokim podpiwniczeniu, czteroosiowa, zamknięta profilowanym gzymsem przechodzącym w okap dachu. Na pierwszej osi od wschodu, na I kondygnacji znajduje się wejście, do którego prowadzą dwubiegowe schody. W mansardzie dachu dwie facjatki – od strony wschodniej nad pierwszą osią z dwoma oknami, nad trzecią z pojedynczym oknem.

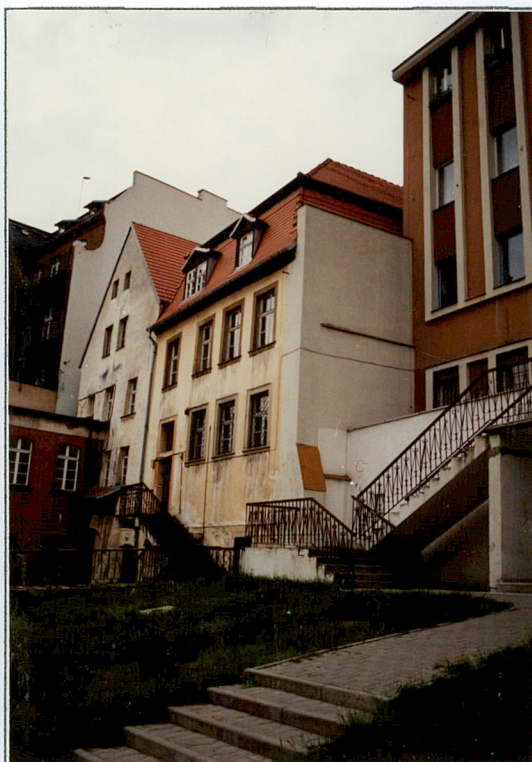
2. Widok od strony pn.-zach.

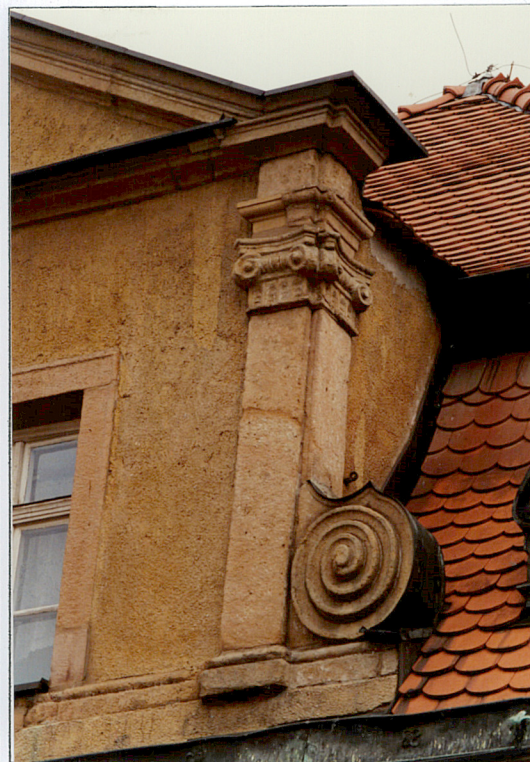
3. Elewacja frontowa – narożnik facjaty

ELEWACJE: frontowa – dwukondygnacyjna, na cokole, pięcioosiowa z dwuosiową facjatką umieszczoną w mansardzie dachu. Wejście główne umieszczone jest na pierwszej osi od strony wschodniej, na trzeciej osi znajduje się wejście do lokalu handlowego. Dolna kondygnacja jest boniowana, górna gładka, całość zamyka profilowany gzyms. Facjatka zwieńczona jest trójkątnym naczółkiem ujętym w profilowany gzyms. Flankują ją jońskie pilastry opinające narożniki i wolutowe spływy. W

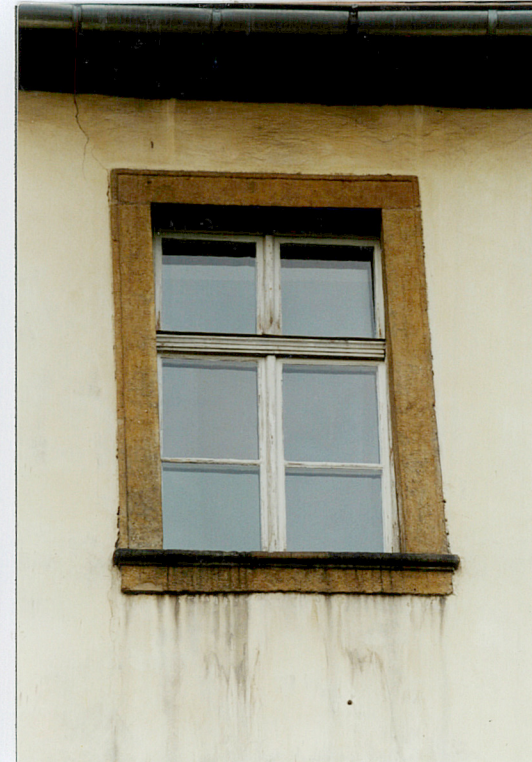
4. Okno (elewacja północna)

OTWORY: okienne: stolarka okienna w całości drewniana, krosnowa, jednoramowa, przeszklona. Obramienia otworów okiennych II kondygnacji i facjatki od strony frontowej wykonane w piaskowcu z kamiennymi ławami podokiennymi i parapetami. Kształt okien prostokątny, lukarny o formie elipsy, drewniane, obłożone miedzianą blachą. Od strony budynku nr 25 okno zamknięte pełnym łukiem, drewniane, krosnowe, podzielone na kwatery wypełnione małymi, sześciobocznymi szybkami w układzie plastra miodu, oprawionymi w ołów. W części parterowej drewniane witryny sklepowe osłonięte żelaznymi kratami (dwie tylko w górnej części).

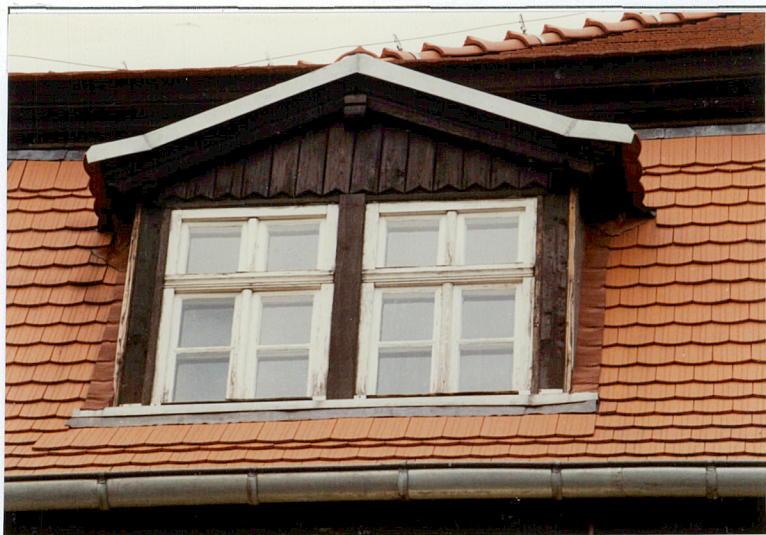
5. Facjatka od strony północnej

BRYŁA: zwarta, kubiczna. Budynek ulokowany w zwartej zabudowie, podpiwniczony, od strony ul. 1 Maja dwukondygnacyjny, od strony podwórza na wysokim podpiwniczeniu, kryty dachem czterospadowym, mansardowym. Od strony frontowej w mansardzie umieszczona jest murowana facjatka kryta dachem dwuspadowym, po bokach flankują ją dwie lukarny. Od strony podwórza w dachu dwie drewniane facjatki z daszkami dwuspadowymi.

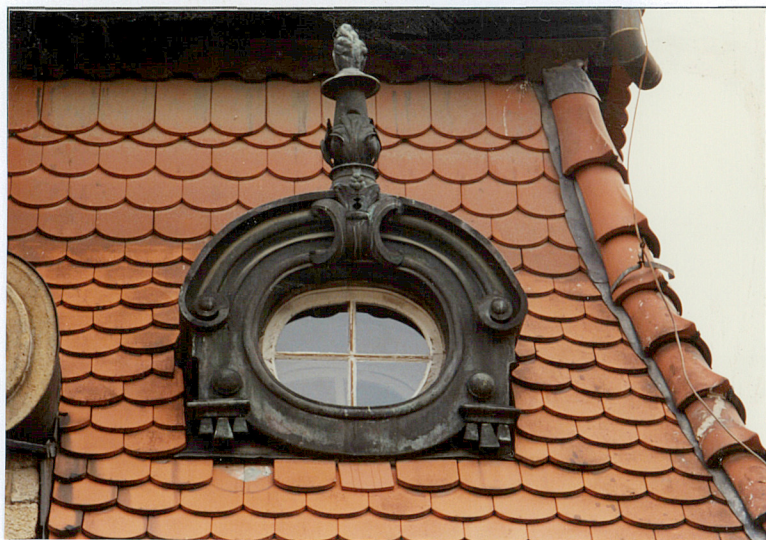
6. Lukarna od strony frontowej.

części frontowej w dachu umieszczone są także dwie lukarny – od góry zamyka je profilowana klamra łuku kosowego z wolutowymi zakończeniami, w części centralnej na ornamentie kartuszowym umieszczona jest roślinna sterczyna (fiala). W dolnej części lukarna ozdobiona jest lambrekinem i dwoma guzkami.

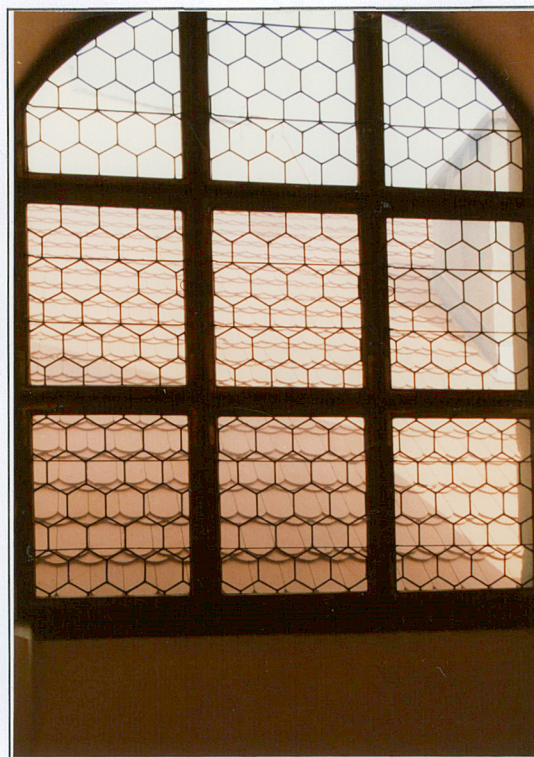
7. Okno klatki schodowej (widok od wewnątrz).

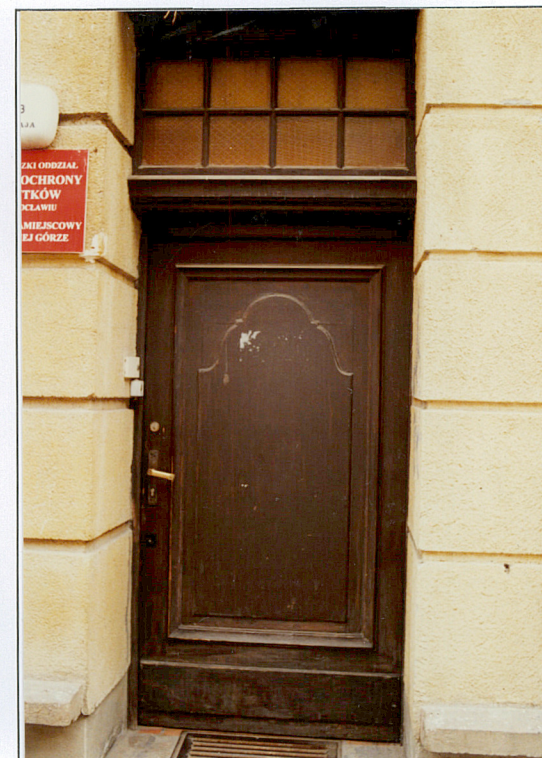
8. Wejście główne – strona południowa.

OTWORY c.d. Drzwiowe: zewnętrzne – o kształcie prostokąta z nadświetlami. Wejście od strony ulicy 1 Maja osadzone w głębokości muru, ościeżnica drewniana. Drzwi drewniane, jednoskrzydłowe, ramowo-płycinowe (jedna płycina w profilowanym obramieniu z nakładką zamkniętą łukiem wklęsło-wypukłym). Nadświetle oddzielone masywnym, profilowanym nadprożem, dzielone na osiem kwater wypełnionych żółtym szkłem ornamentowym. Wejście od podwórza w obramieniu wykonanym w piaskowcu także osadzone w głębokości muru. Konstrukcja drzwi jw., skrzydło podzielone na dwie kwatery. Nadświetle wydzielone kamiennym, prostym nadprożem, dzielone pojedynczym słupkiem i szprosami na dwanaście kwater przeszklonych białym szkłem ornamentowym. Drzwi i nadświetle okratowane.

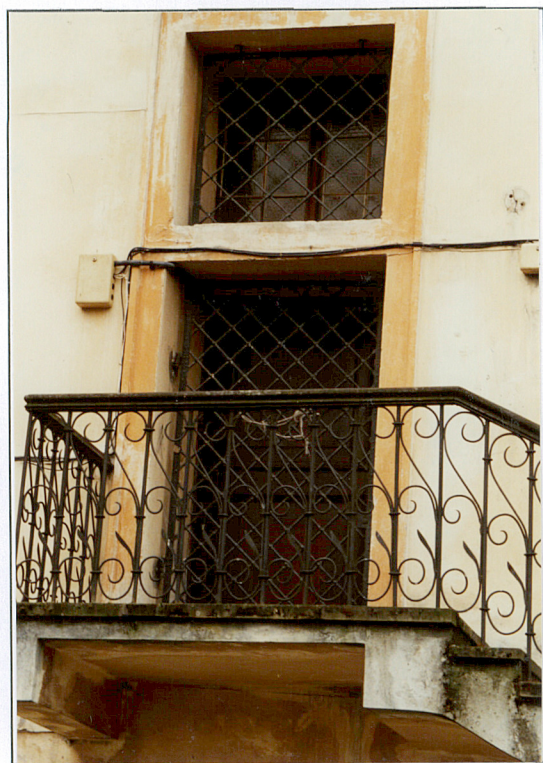
9. Wejście w elewacji północnej

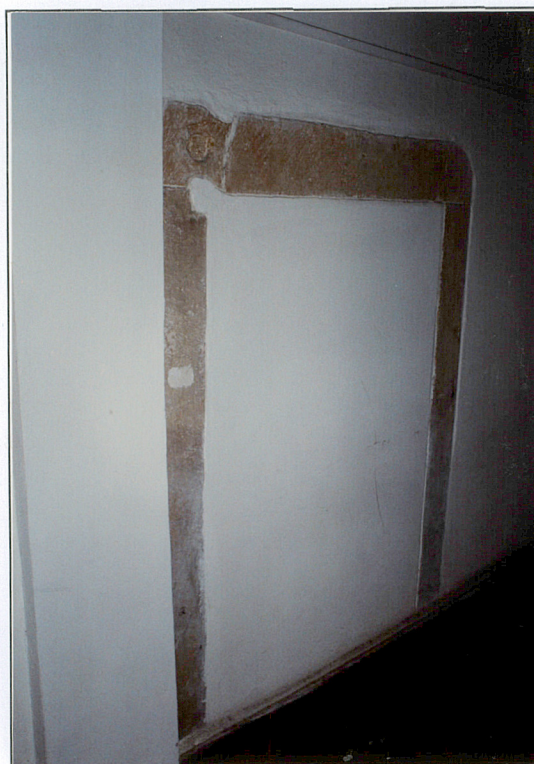
10. Zamurowane przejście w sieni (ściana zachodnia)

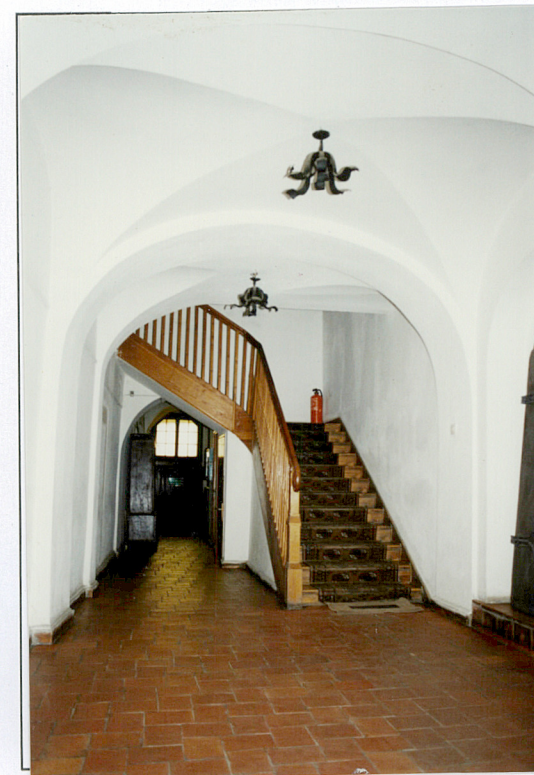
11. Sien – przechód.

RZUT: budynek na rzucie zbliżonym do prostokąta, dwutraktowy w części przyziemia z przelotową sienią-przechoodem po stronie wschodniej i dwoma pomieszczeniami po stronie zachodniej, trzytraktowy na górnych kondygnacjach z centralnie umieszczoną klatką schodową. W części frontowej sień nakryta stropem i sklepieniem krzyżowym, dalej oddzielone gurtem sklepienie kolebkowe z lunetami. W sieni umieszczone schody.

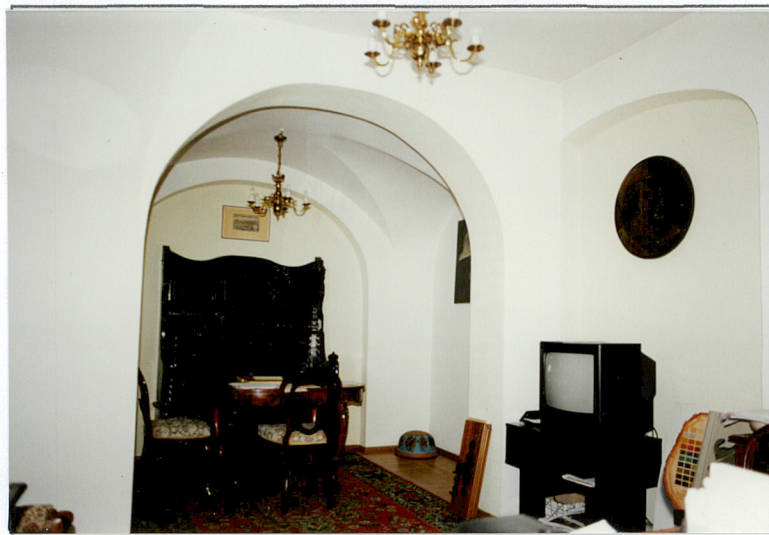
12. Pomieszczenie II kondygnacji (strona południowa).

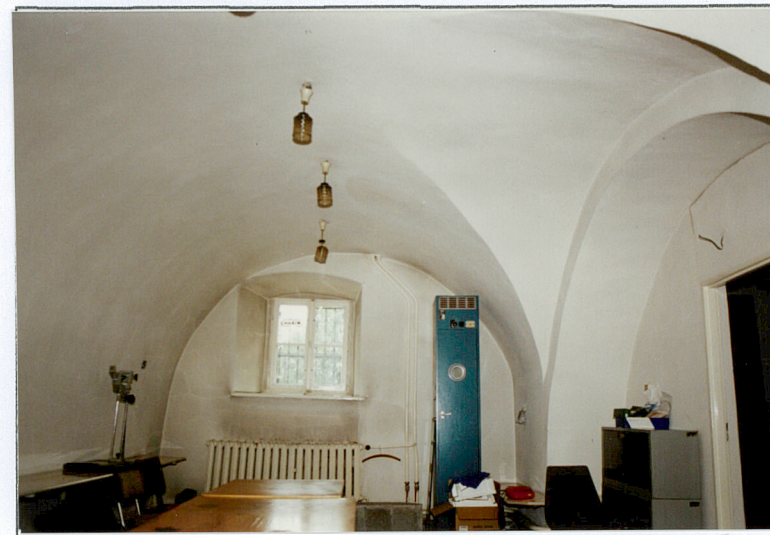
13. Pomieszczenie w przyziemiu (strona północna).
