1. Obiekt 224/1 "SACELLUM VALEDICTIONIS"  
STACJA I - "POŻEGNANIE JEZUSA Z MATKĄ"

w zespole Drogi Krzyżowej

3. Miejscowość  
KRZESZÓW

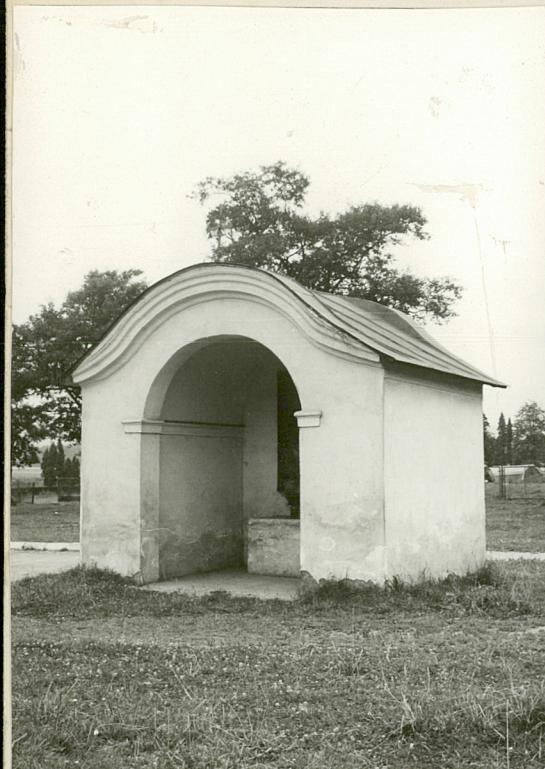
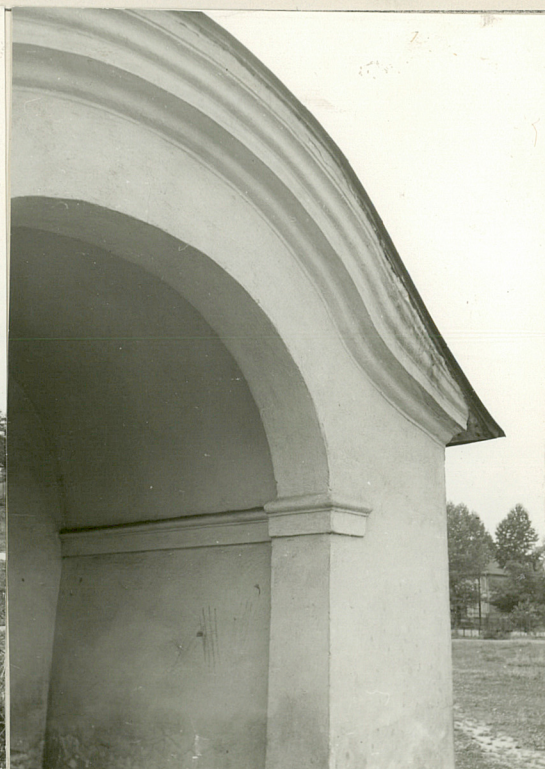
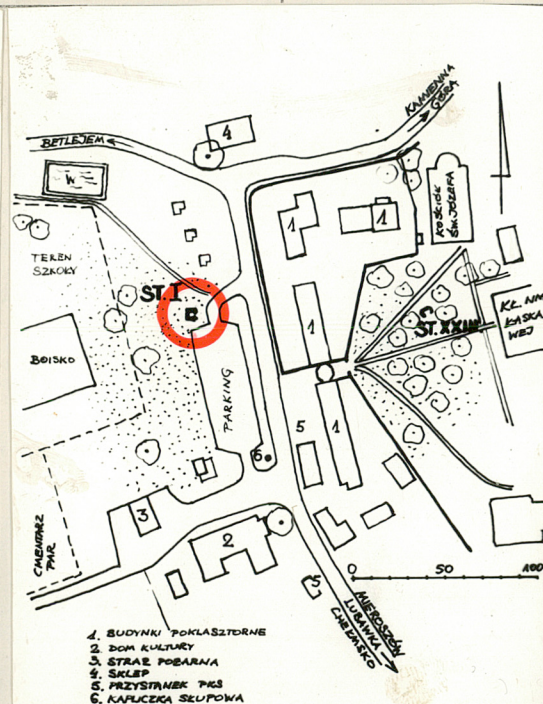
Ściany - murowane, tynkowane na gładko zaprawą wapienno-cementową. Sklepienie - kolebkowe. Wieżba dachowa - drewniana, konstrukcja niedostępna. Pokrycie dachu - i opierzenie murów szczytowych: blacha ocynkowana, układana z arkuszy pasy z przesunięciem, łączone na rąbek stojący, bez rynien. Posadzka - cementowa. Jeden otwór wejściowy, szeroki półkoliście zamknięty. Kaplica wzniesiona na planie prostokąta z wejściem w ścianie wschodniej i prostokątną mensą przy ścianie zachodniej. Bryła - jednokondygnacyjna, niska, przysadzista, nakryta dachem dwuspadowym o małym kącie nachylenia połaci nieznacznie wysuniętych poza obrys ścian bocznych. Zwieńczona metalowym, kutym krzyżem o zdwojonych ramionach i końcach trójkątnie rozszerzonych. Elewacje - gładkie. Szczytowe zamknięte linią wklęsłowypukłą, zwieńczone mocnym gzymsem koronującym, trójelementowym (o profilu: sima, płyta, ćwierćwałek). Otwór wejściowy zamknięty półkoliście, łuk odcięty gzymsem kordonowym (zbudowanym z płaskiej listwy i u góry półwałka na podkładce) przechodzącym na ściany boczne wnętrza. Elewacje boczne bez gzymsu, z płytkim uskokiem pod okapem. Wnętrze - jednoprzestrzenne, płytkie, sklepienie, z mensą murowaną, nakrytą prostą płytą kamienną. Wyposażenie - obraz olejny, malowany na desce, rama w typie bidermeier.

18. Prace budowlane i konserwatorskie, ich przebieg i dokumentacja  Kaplica remontowana prymitywnie w końcu lat 70-tych, naprawy tynków, malowanie, zapewne usunięcie drewnianego płotka zamykającego wejście ( widocznego na zdjęciu z roku 1971- - patrz karta zielona )		19. Stan zachowania (fundamenty, ściany zewnętrzne, ściany wewnętrzne, sklepienia, stropy konstrukcje dachowe, pokrycie dachu, wyposażenie i instalacje)  dobry - niewielkie ubytki tynku w dolnej partii murów, zanik farby do poziomu podciągania wilgoci, zacieki na północnej stronie ściany frontowej.  <u>obraz</u> - zły : złuszczenia, pęknięcia , zabielenia warstwy malarskiej.

20. Najpilniejsze postulaty konserwatorskie  przywrócenie przegrody w otworze wejściowym wg wzoru ze stacji VII.

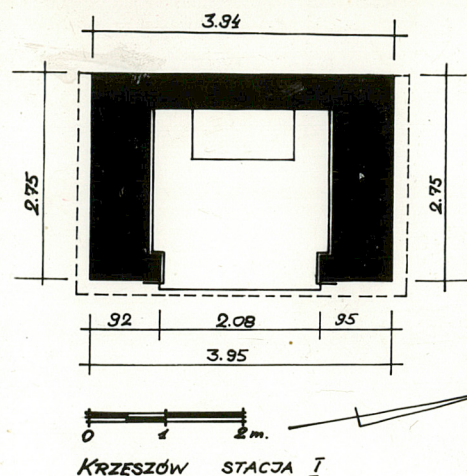
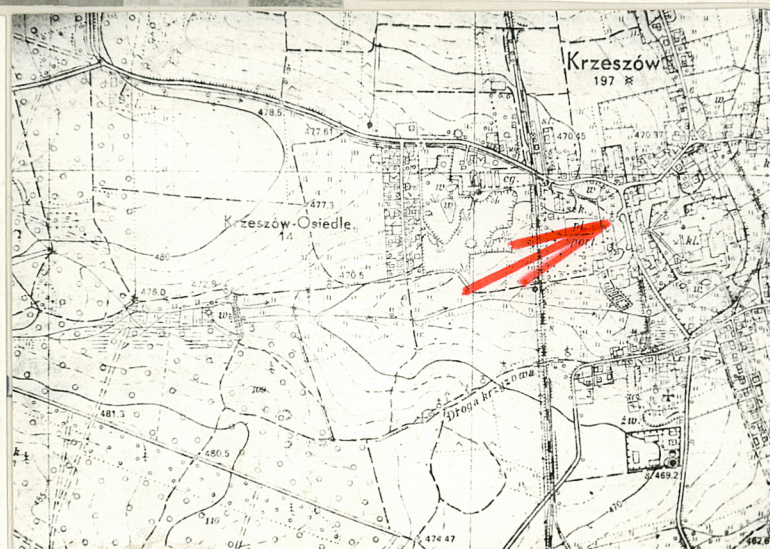
Sytuacja - Kaplica położona na obszernym placu w centrum wsi, na trawniku, na północno zachodnim skraju obecnego parkingu. W odległości 40 m na zachód od jezdni, 80 m na południowy zachód od skrzyżowania szosy prowadzącej do Kamiennej Góry i drogi do stacji PKP i dalej do Betlejem. Na północny zachód w odległości 100 m znajduje się brama główna prowadząca na teren zespołu sakralnego, na północ od kaplicy w odległości ok. 60 m staw p.poż., 30 m na zachód przebiega granica terenu szkoły, na południowy zachód od kaplicy w odległości 100 m znajduje się cmentarz parafialny. Kaplica zwrócona jest otworem wejściowym na wschód.
