DOM HANDLOWY

KŁODZKO

4. Adres pl. Bolesława Chrobrego 19
57-300 Kłodzko

WKŁADKA DO KARTY EWIDENCYJNEJ ZABYTKÓW ARCHITEKTURY I BUDOWNICTWA

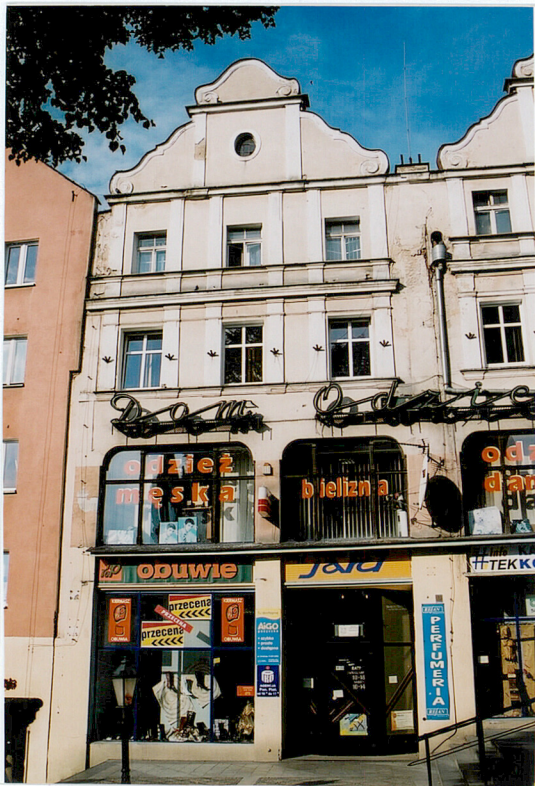
W przyziemiu wtórne, prostokątne, otwory okienne witryn, z otworem drzwiowym w 3 osi członu południowego. Narożnik płn.-wsch. trójboczny.

1. Fasada i elewacja boczna (płn.);
2. Fasada, część płd.;
3. Fasada, część płn.;
4. Fasada, część płn., detal;
5. Stolarka okienna II kondygnacji;
6. Narożnik płn.-wsch.;

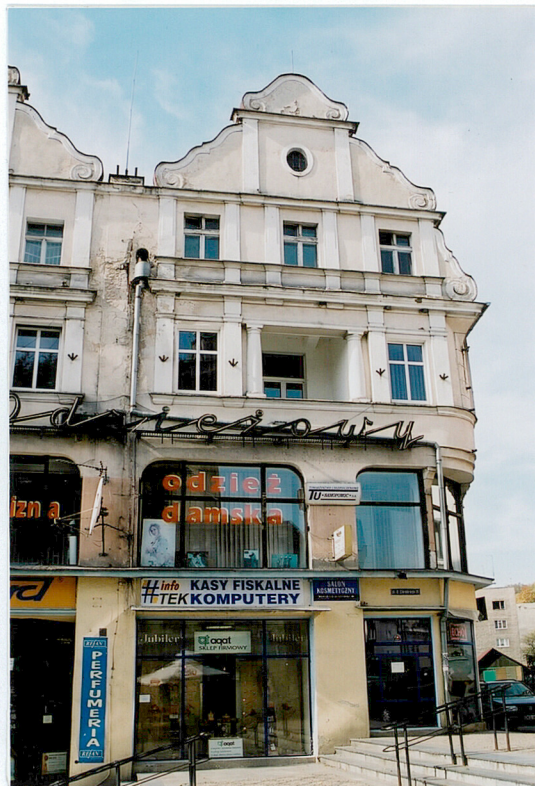
3.

Fasada III-kondygnacyjna, dwuczłonowa, z dwoma II-kondygnacyjnymi szczytami o spływach wolutowych oraz z wyoblonym narożem płn.-wsch. Człony północny i południowy 2-osiowe w obrębie I i II kondygnacji, wyżej 3-osiowe. Fasada gładko tynkowana, ujęta prostym gzymsem podokiennym ponad przyziemiem oraz profilowanymi listwowo gzymсами międzykondygnacyjnymi i koronującym. W obrębie III kondygnacji i dolnej kondygnacji szczytów dekorowana ujmującymi otwory okienne, uproszczonymi pilastrami, których głowice i cokoły wyładowane są z gzymśów pasów nad- i podokiennych, tworzących uproszczone belkowanie. Trzony pilastrów ozdobione prostokątnymi lub kwadratowymi podcięciami górnych naroży. Ponad pilastrami w III kondygnacji rodzaj impostów dekorujących część fryzową pasa nadokiennego. Analogicznie opracowane postumenty pod pilastrami w pasie podokiennym dolnej kondygnacji szczytów. W górnych kondygnacjach szczytów

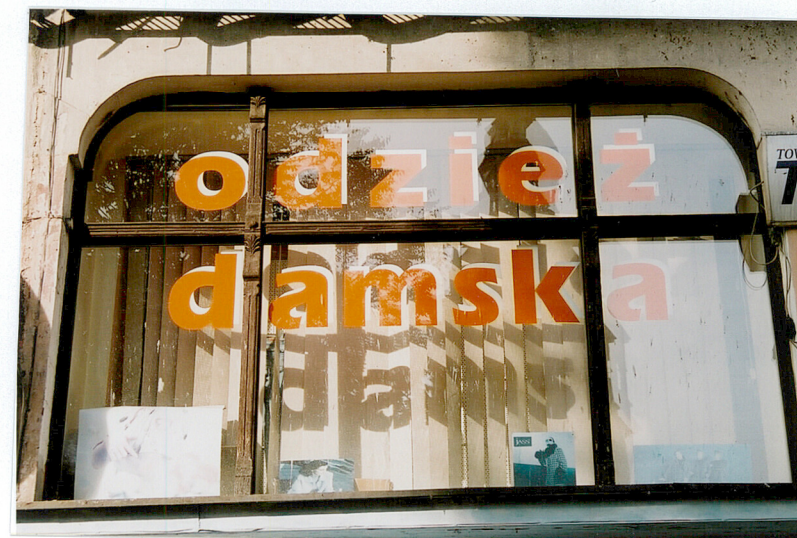
5.

Otwory okienne II kondygnacji prostokątne, o zaokrąglonych narożach, tworzących łuki nadwieszane. Stolarka okienna drewniana, okna trójdzielne z profilowanym ślemieniem. Słupki dekorowane profilowaniem oraz pseudokonsolkami z motywem liścia. Na przecięciu słupków ze ślemieniem okragłe kaboszony. Otwór okienny w zamkniętym trójbocznie narożu płn.-wsch. trójdzielny, podzielony murowanymi filarkami zwieńczonymi uskokowymi pseudokonsolkami. Znajdująca się nad nim część narożnika wyoblona, schodkowa.

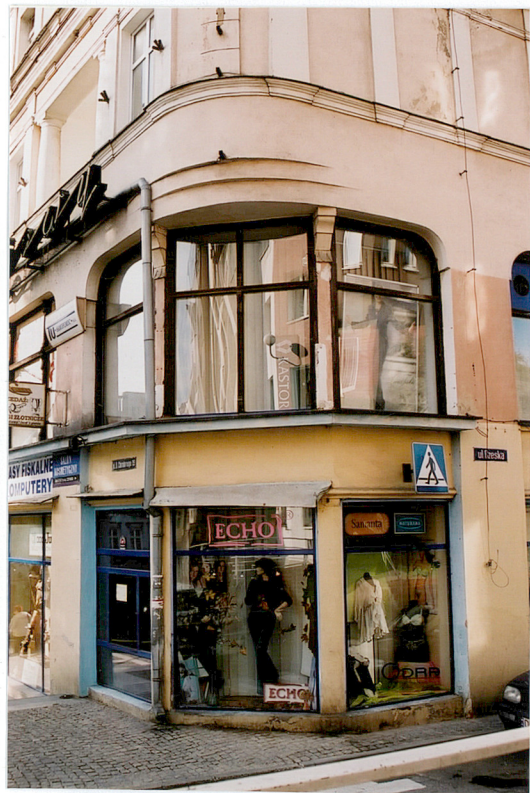
6.

Otwory okienne II kondygnacji prostokątne, o zaokrąglonych narożach, tworzących łuki nadwieszane. Stolarka analogiczna jak w fasadzie. Otwór okienny w zamkniętym trójbocznie narożu płn.-wsch. trójdzielny, podzielony murowanymi filarkami zwieńczonymi uskokowymi pseudokonsolkami. Znajdująca się nad nim część narożnika wyoblona, schodkowa.

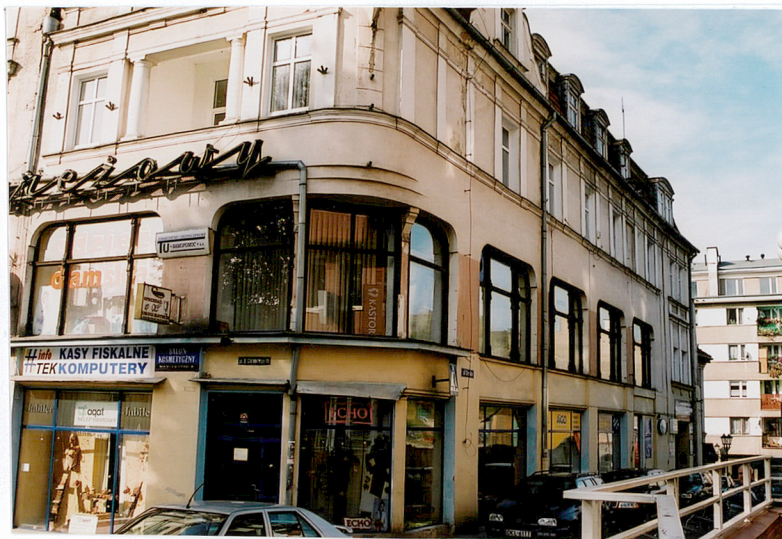
Elewacja boczna (płn.) III-kondygnacyjna, z nieregularnym układem osi oraz detalem architektonicznym opracowanym podobnie jak w fasadzie. 5-osiowa w partii przyziemia; 6-osiowa w II kondygnacji oraz 9-osiowa w III kondygnacji (w 1 i 6 osi blendy).

7. Narożnik płn.-wsch. i elewacja boczna (płn.);
8. Elewacja boczna (płn.);
9. Elewacja boczna (płn.), fragment;
10. Elewacja boczna (płn.), detal;
11. Elewacja boczna (płn.), detal;

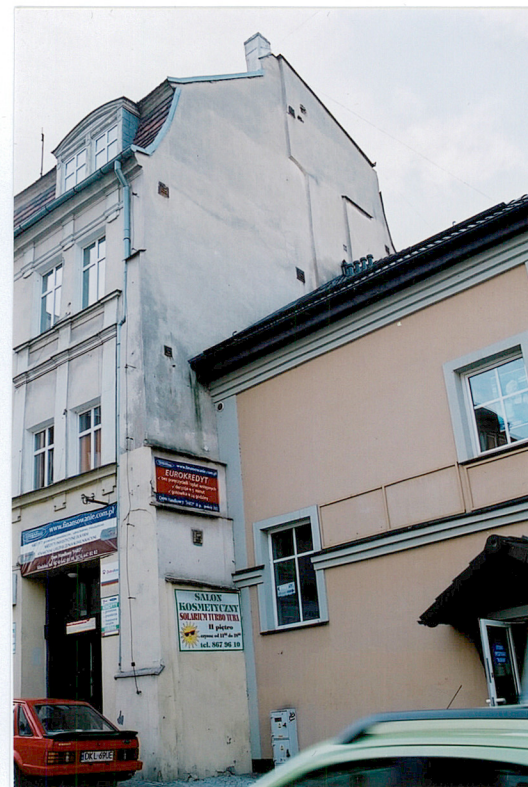
Elewacja tylna (zach.) dwuczłonowa, z dwoma szczytami. Elewacja płn. części budowli bez otworów. Elewacja członu południowego cofnięta o jeden trakt, 3-osiowa, z II-kondygnacyjnym szczytem, poprzedzona II-kondygnacyjnym budynkiem magazynu, krytym dachem jednospadowym. Otwory okienne prostokątne.

12. Elewacja boczna (płn.), detal;
13. Elewacja tylna (zach.) część płn.;
14. Elewacja tylna (zach.), część płd.;
15. Elewacja boczna (płd.) północnej części budynku;

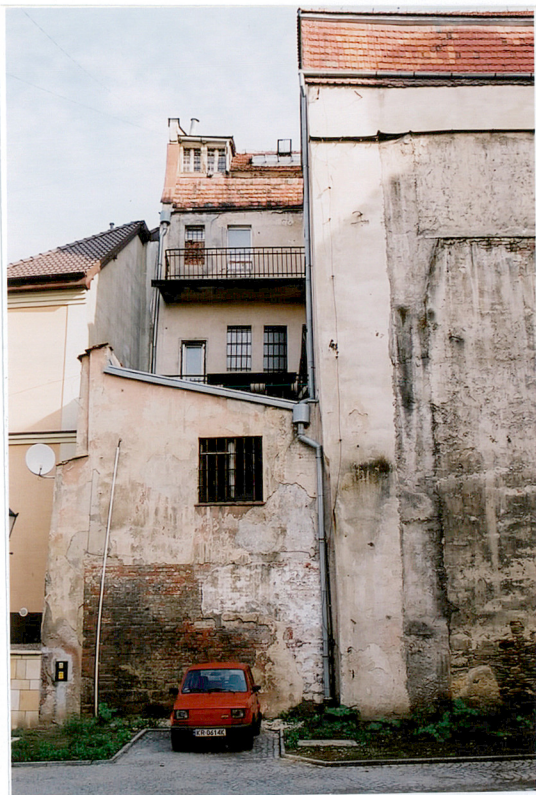
15.

Elewacja boczna (płd.) południowej części budowli bez otworów, z zachowanym reliktem muru obwodowego pierwotnie przylegającej do niej od południa, rozebranej w okresie powojennym, kamienicy. Wtórne otwory okienne w przebudowanej elewacji wysuniętej płn. części budynku, poprzedzonej II-kondygnacyjną przybudówką magazynu.

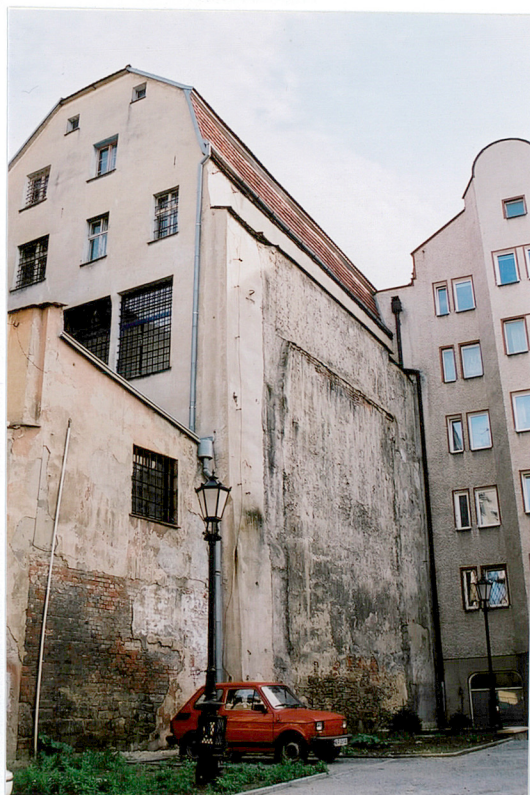
16. Elewacja tylna (zach.) i boczna (płd.) południowej części budynku;
17. Komora piwniczna pod płn. częścią budynku;
18. Komora piwniczna pod płd. częścią budynku;

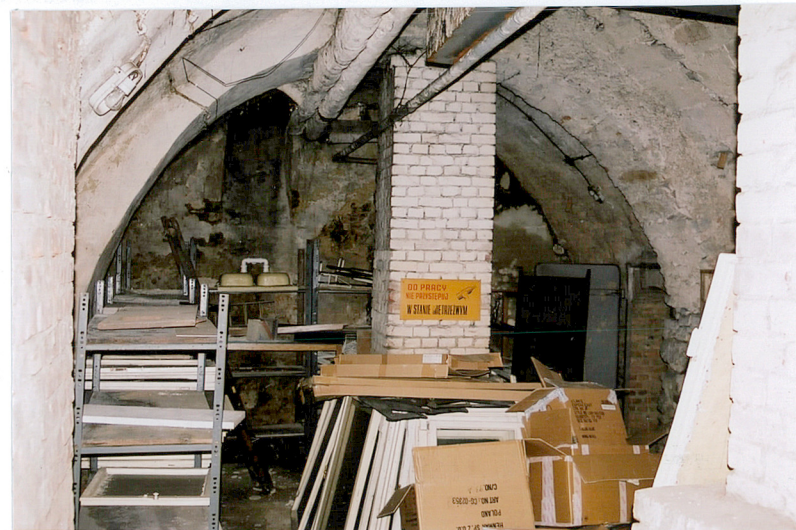
17.

Pod pierwszymi traktami dawnych kamienic (obecnie część płn. i płd. budynku) zachowane są dwie komory piwniczne przekryte sklepieniami kolebkowymi. Koleba komory narożnej (część płn.) z ciosów kamiennych, wzmocniona współczesnymi gurtami ceglany, usytuowana prostopadle do fasady rynkowej. Koleba komory sąsiedniej (część płd.) równoległa do fasady, wzmocniona przez obmurowanie ceglami w trakcie zabezpieczeń górniczych.

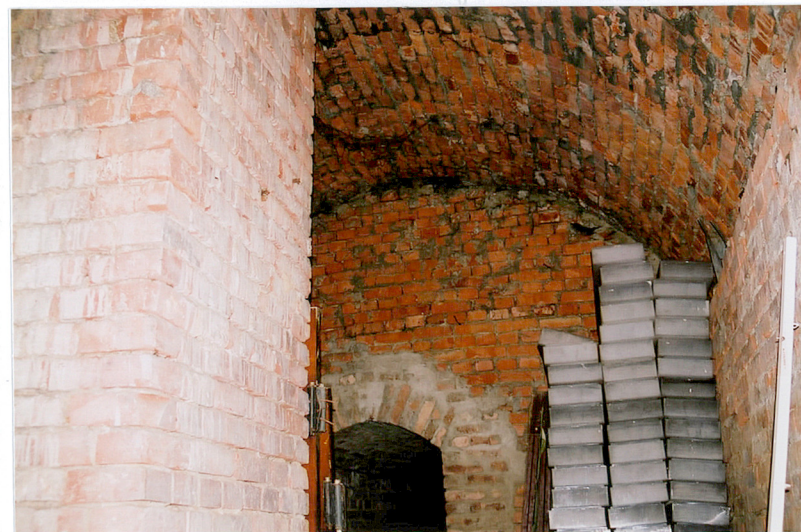
18.

Pozostałe pomieszczenia piwnic nakrywają ceramiczne stropy odcinkowe na belkach stalowych.

19. Piwnice, strop odcinkowy na belkach stalowych;
20. Klatka schodowa;
21. Klatka schodowa;
22. Klatka schodowa, balustrada w obrębie poddasza;
23. Przyziemie, wnętrze;

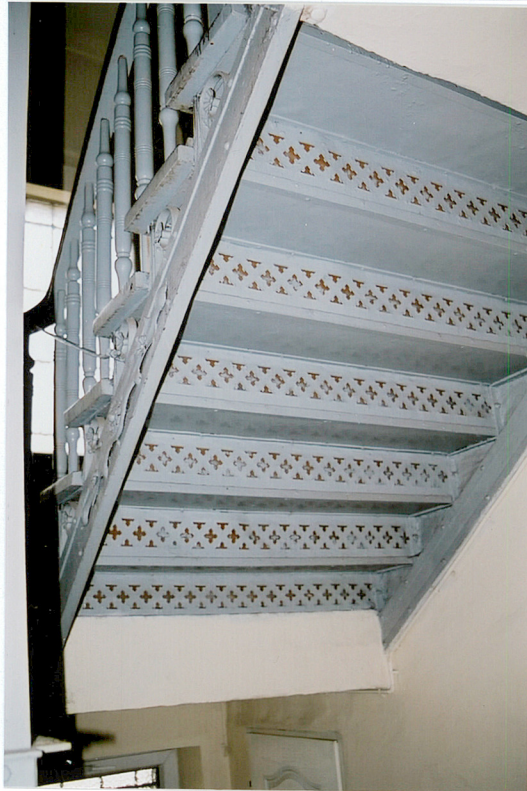
20.

Główna klatka schodowa usytuowana jest przy ścianie wsch., w tylnej partii północnej części budynku; z duszą, w której zamontowany szyb windy. Dolny bieg schodów zabiegowy; w II kondygnacji klatka dwubiegowa z dwoma podestami; wyżej trójbiegowa z jednym podestem; w obrębie poddasza dwubiegowa z dwoma podestami. Stopnice schodów drewniane. Belka policzkowa i podstopnice metalowe; podstopnice ażurowe z wyciętym geometrycznym wzorem z motywem czteroliścia. Na belkach policzkowych motyw roślinno-kwiatowy. Tralki balustrady jednolalkowe, w kształcie walca przewiązanego pierścieniami, ujętego u góry i u dołu wydłużonymi, elementami wrzecionowatymi. Poręcz drewniana, profilowana. W partii poddasza balustrady metalowe, z pionowych prętów ujętych u góry i u dołu dwoma listwami. Konstrukcja balustrady wzmocniona dodatkowo ukośnymi, krzyżującymi się prętami, ozdobionymi rozetami na przecięciu z prętami pionowymi.

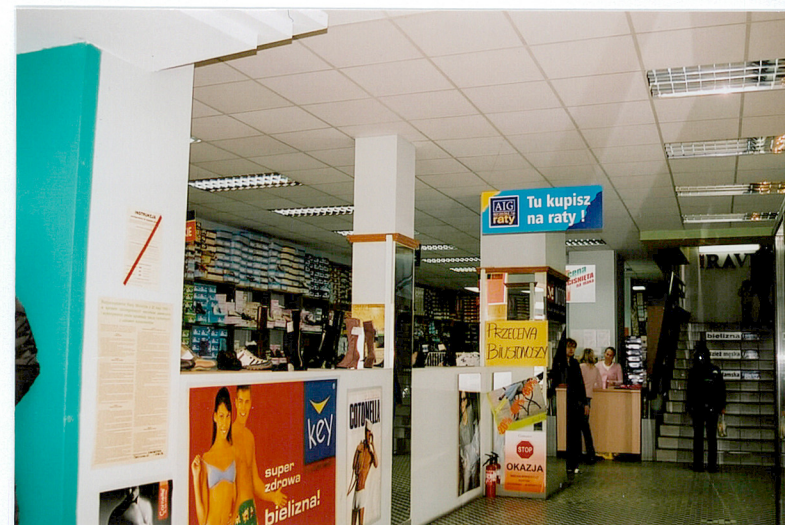
23.

śnie przeprowadzonej modernizacji pozbawione są cech stylowych. Jediną pozostałością dawnego wystroju są prawdopodobnie kolumny żeliwne, na cokołach, obecnie obudowane i zamienione na słupy dźwigające stropy. Wnętrza obu kondygnacji skomunikowane są przez schody dwubiegowe powrotne, usytuowane w tylnej partii pomieszczeń, obłożone współczesnymi płytkami ceramicznymi, z drewnianymi, profilowanymi poręczami. Zewnętrzne poręcze biegów umocowane są na okrągłych, metalowych słupkach, ujętych drewnianymi listwami.

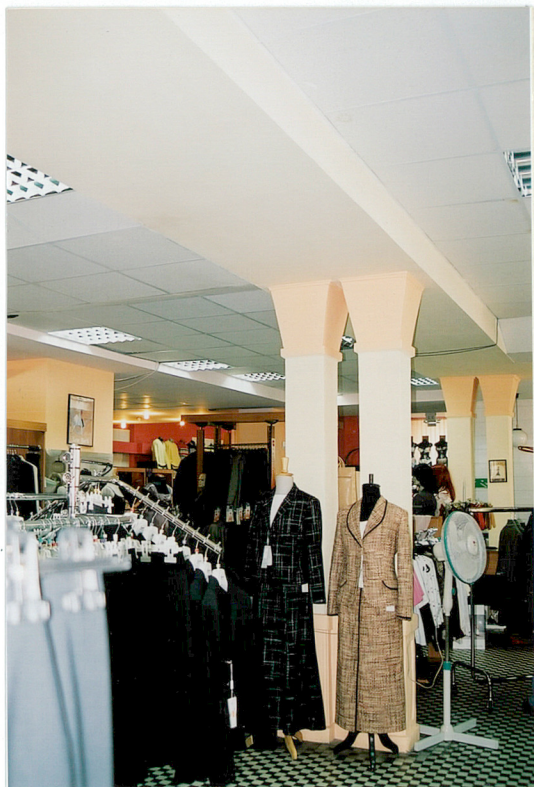
24. Schody komunikujące I i II kondygnację pomieszczeń handlowych;
25. II kondygnacja, wnętrze;
26. II kondygnacja, wnętrze;
27. Wieżba dachowa;
28. Wieżba dachowa, detal;

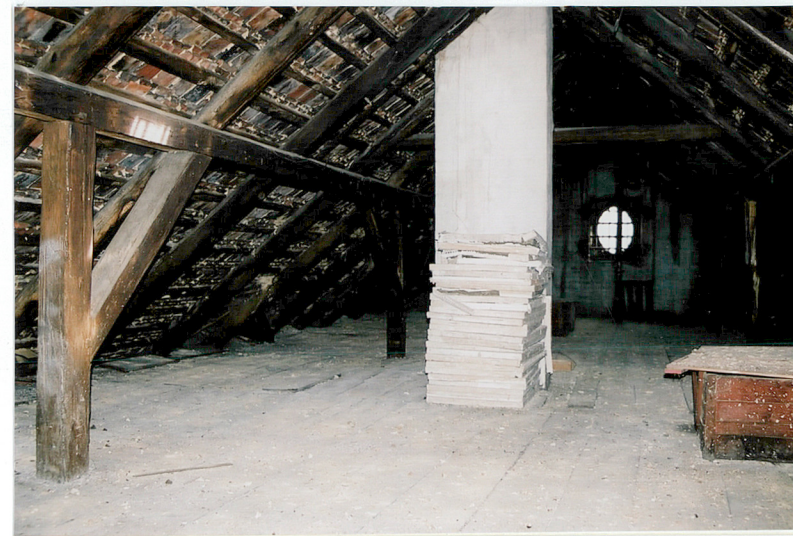
27.

drewniana; ponad budynkiem dwa dachy mansardowe rozdzielone koszem. Dolne kondygnacje poddaszy zaadaptowane na pomieszczenia biurowe. Wieżba płatwiowo-jętkowa, na dwóch rzędach słupów; część słupów z mieczami. Krokwie usztywnione zastrzałami.

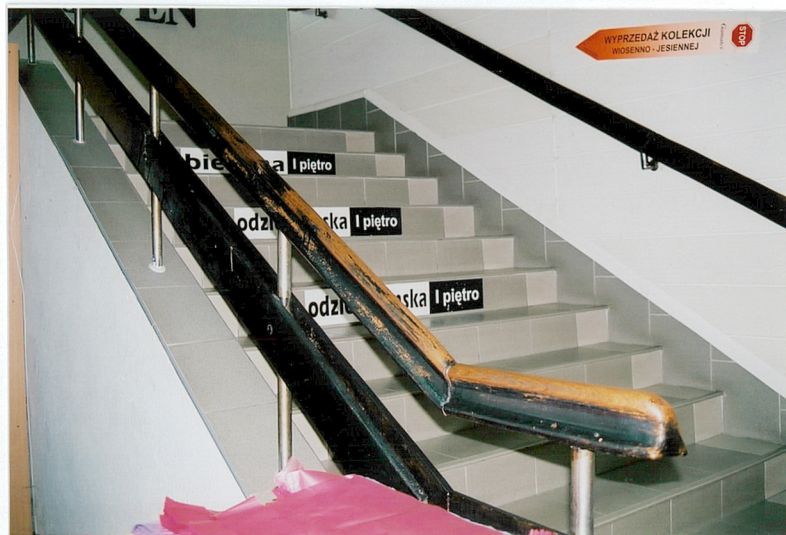
24.

Pomieszczenia handlowe w I i II kondygnacji połączone schodami dwubiegowymi powrotnymi, usytuowanymi w tylnej partii wewnątrz sklepowych. Schody murowane, obłożone współczesnymi płytkami ceramicznymi, poręcze drewniane, profilowane. Zewnętrzne poręcze biegów umocowane na okrągłych, metalowych słupkach, ujętych drewnianymi listwami.
