D. 418
OŚRODEK DOKUMENTACJI
ZABYTKÓW W WARSZAWIE
KARTA EWIDENCYJNA ZABYTKÓW
ARCHITEKTURY I BUDOWNICTWA

DOM MIESZKALNY

K Ł O D Z K O

ul. Braci Gierymskich 6-8

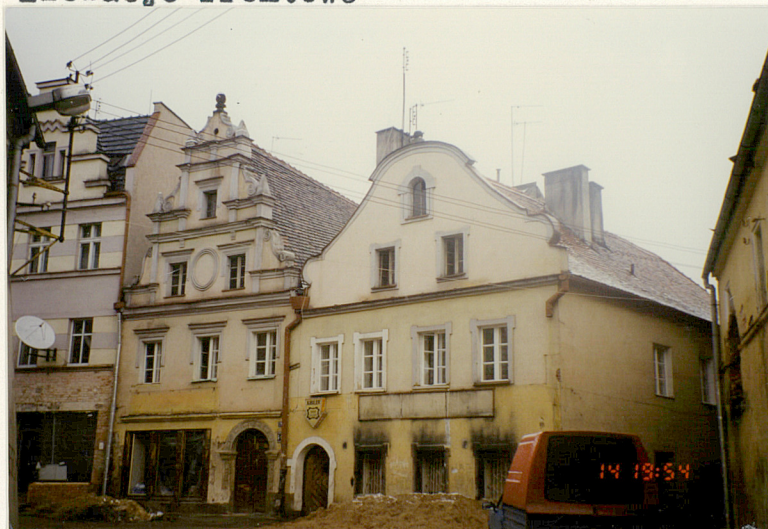
Elewacje frontowe

Nr 6. Elewacja frontowa 4 osiowa, szczyt oddzielony gzymsem.W skrajnej osi półkolisty otwór wejściowy w tynkowym obramieniu.Okna prostokątne w tynkowych , uszakowych obramieniach.W szczycie okienko zamknięte półkoliście.Obramienia skomponowane i wykonane współcześnie. Szczyt ujęty pod okapem gzymsem , zwieńczony kamienną kulą.

Nr. 8. Elewacja frontowa 3-osiowa , rozczłonkowana gzymsami międzykondygnacyjnymi.Okna prostokątne , w tynkowych , fascjowych obramieniach, zwieńczone gzymsem. W parterze , w skrajnej osi kamienny portal.

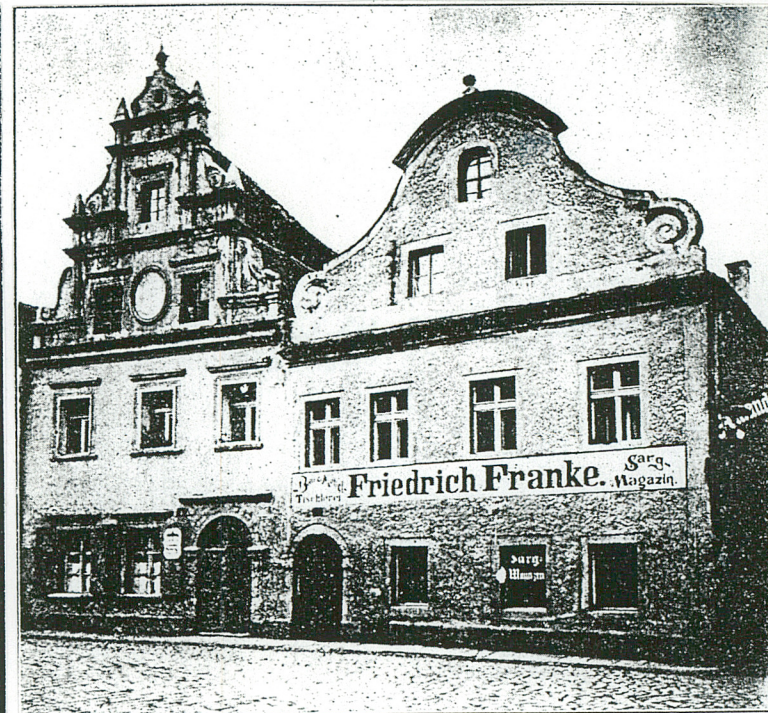
Kserokopia zdjęcia zamieszczonego
 w " Monographien"
 Parter nr 6 przed przebudową w 1.20

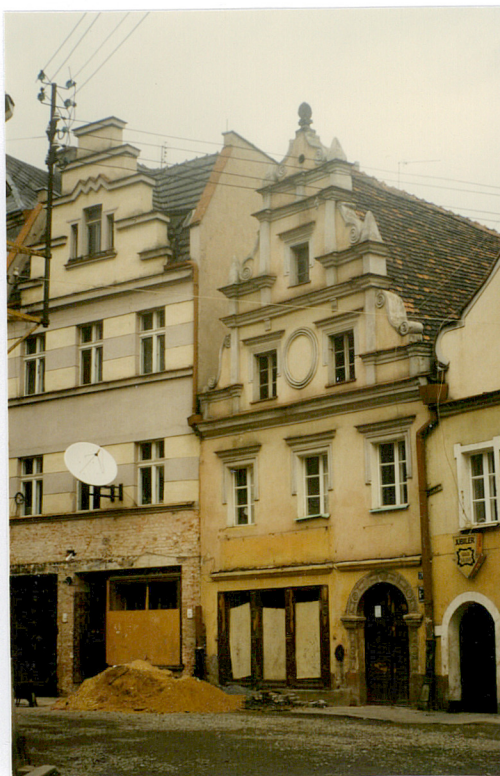
Nr.8-elewacja frontowa

Archiwolta i węgary rzeźbione - motyw rautu i rozety / 1 poł.XVII w./.Drewniana witryna /1 ćw.XX/ powtarza motyw portalu.Szczyt rozczłonkowany mocnymi, zgierowanymi gzymsami i lizenami, zwieńczony obeliskami i kamienną szyszką, krawędzie ujęte ślimacznicami. Między oknami dolnej kondygnacji medalion w profilowanym, tynkowym obramieniu, umieszczony był w nim kamienny emblemat budowniczego.

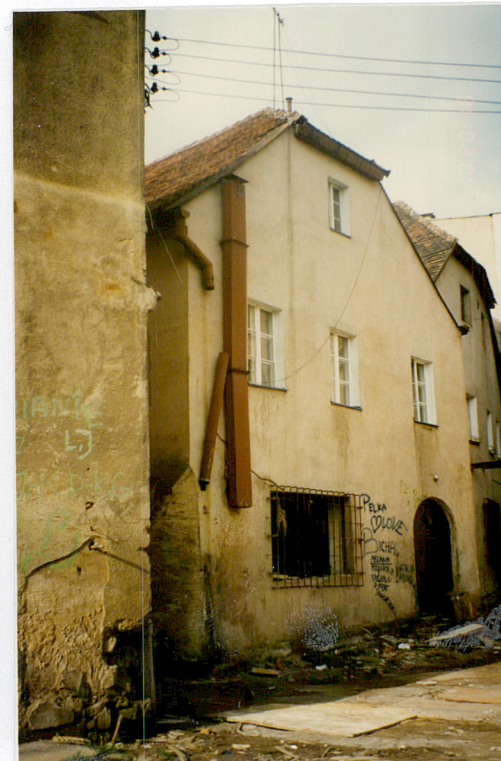
Nr 6- elewacja tylna

Elewacja tylna 3-osiowa.W parterze półkolista brama do sieni oraz duże okno/ witryna pom. handlowego/.

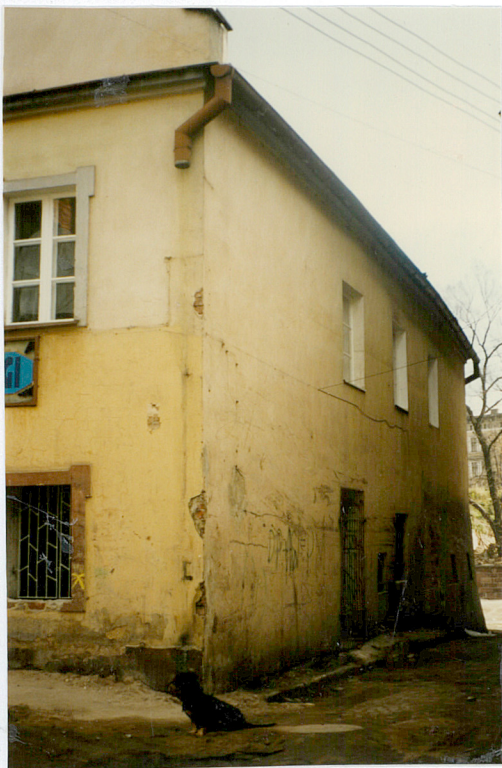
Nr 6 - elewacja boczna

Elewacja boczna posiada na I piętrze 3 okna , w parterze otwór wejściowy i nieregularnie rozmieszczone okna różnej wielkości.

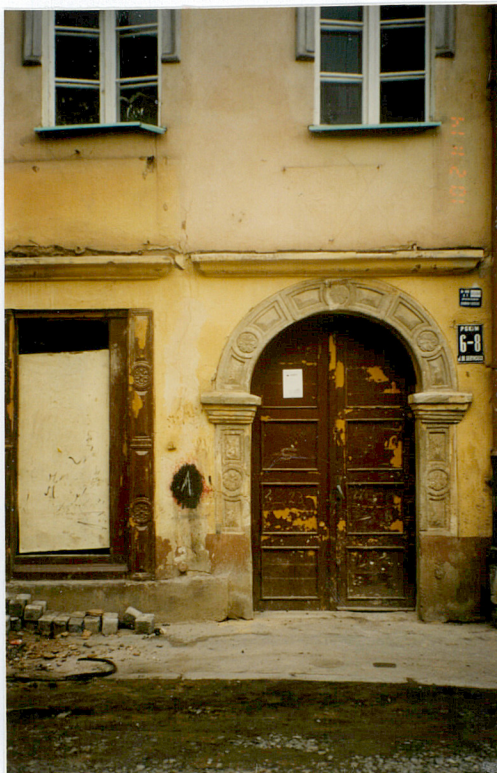
Nr 8 -portal

Portal bud. nr 8 z piaskowca, rzeźbiony.

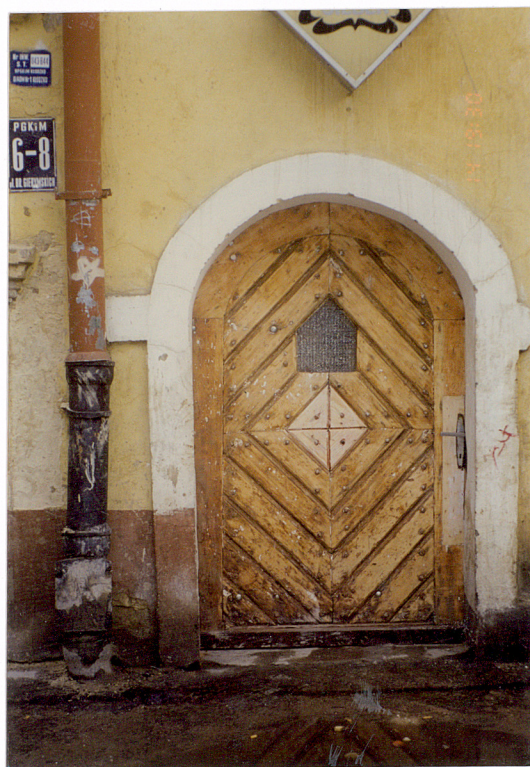
Nr 6 - drzwi

Stółarka drzwi. Zewnętrzne w bud. nr 6 klepkowe , nitowane z naświetlami, z tyłu brama klepkowa z naświetlami / współcześnie wykonana/. W bud. nr 8 drzwi 2-skrzydłowe, płycinowe w elewacji frontowej , w tylnej 1-skrzydłowe z desek - wszystkie wykonane współcześnie.

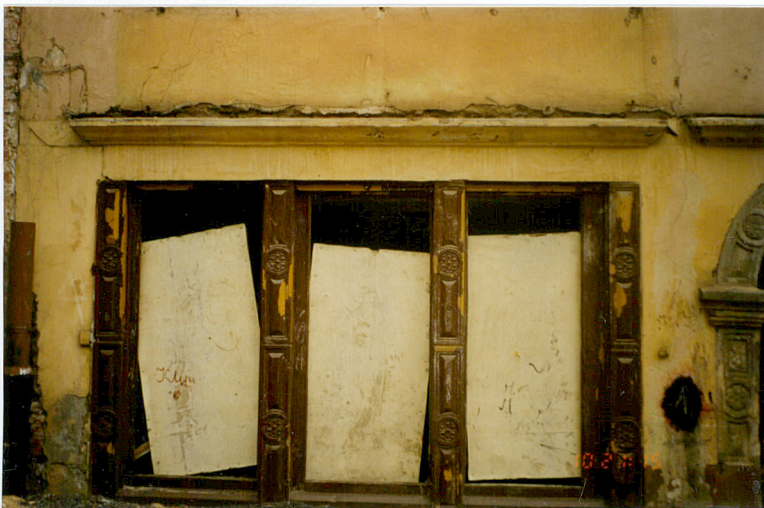
Nr 8 - witryna

W 1.20-tych budynek nr 6 należał do Friedricha Francke. W bud. nr 8 w parterze były 2 okna zwieńczone gzymsem , które ok. 1920 zamieniono na drewnianą witrynę istniejącą do dzisiaj.

Witryna w budynku nr 8 podrzeźbiana , drewniana.

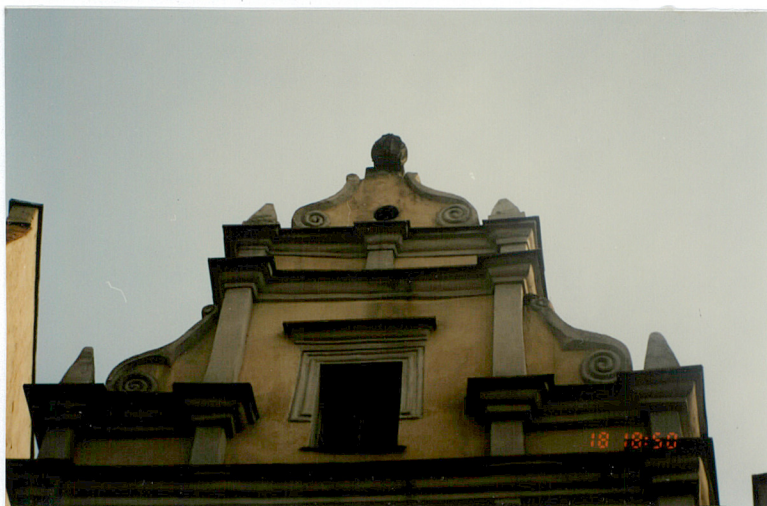
Nr 8 - szczyt frontowy

Ok. 1920 w medalionie szczytu nr 8 pojawia się emblemat budowniczego, zlikwidowany podczas powojennego remontu.
