ÓŚRODEK DOKUMENTACJI
ZABYTKÓW W WARSZAWIE
KARTA EWIDENCYJNA ZABYTKÓW
ARCHITEKTURY I BUDOWNICTWA

BUDYNEK MIESZKALNY

K Ł O D Z K O

ul.Braci Gierymskich 14

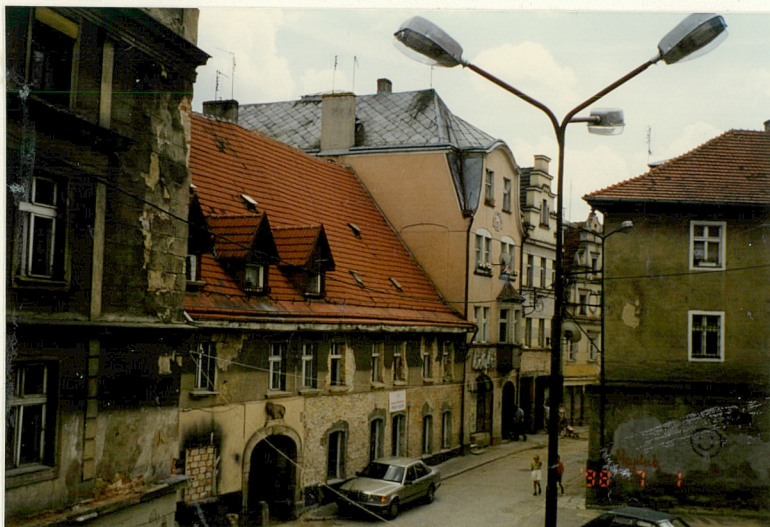
Widok ogólny

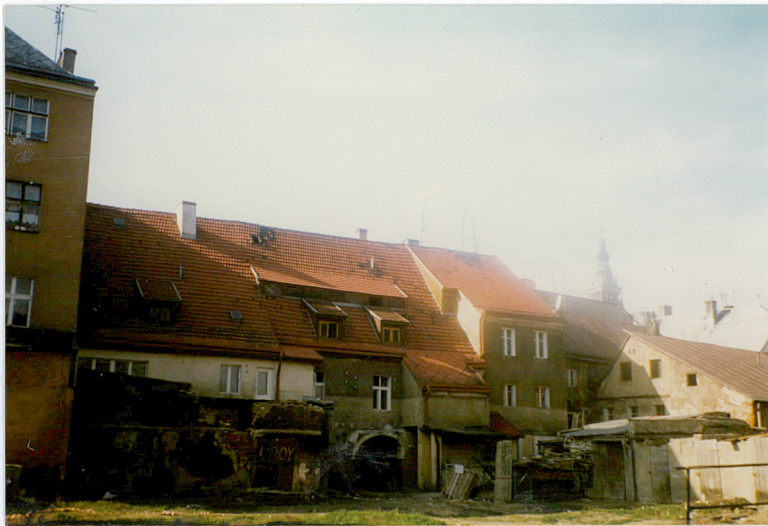
Elewacja tylna

Elewacja tylna o nieregularnym rozstawie osi, otwory okienne przekute. Dwa okna w parterze części pn. w opaskach.

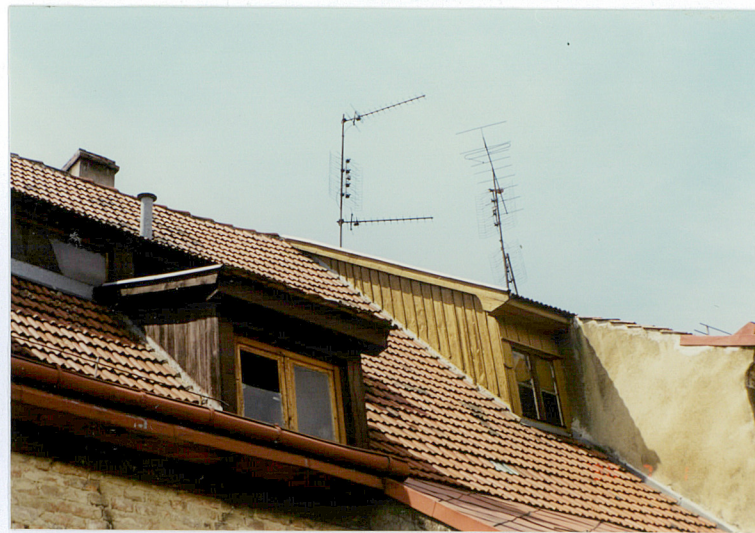
Fragment tylnej połaci dachowej

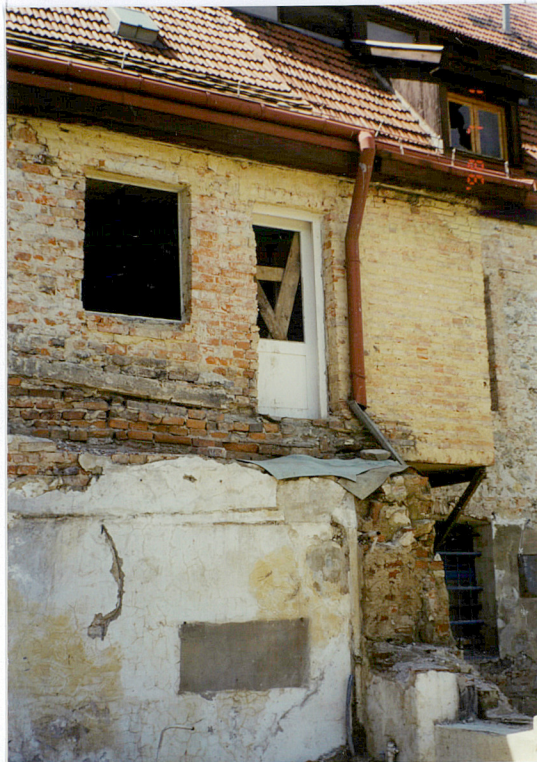
Elewacja tylna, cz.pn.zach

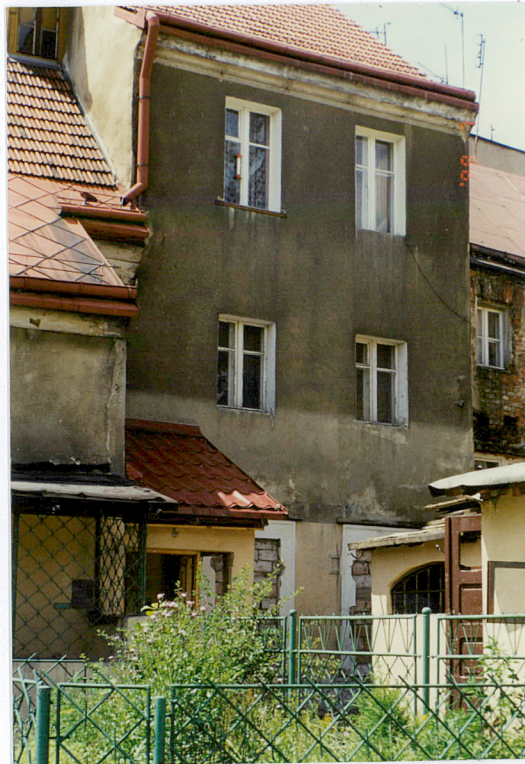
Opaska okna w parterze cz.pn.zach.

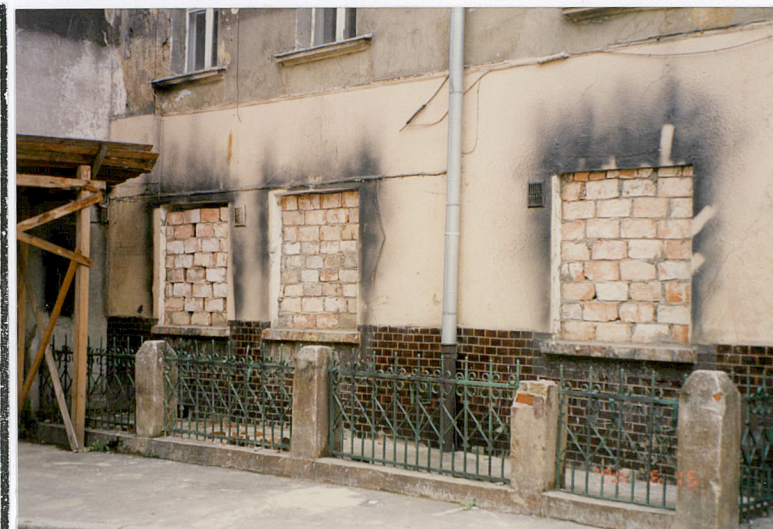
Ogrodzenie przed elewacją frontową
 Fragment elewacji frontowej

SYTUACJA. Budynek położony na obszarze tzw.Wyspy Piaskowej, usytuowany we wsch.pierzei ulicy /d.Gerbergasse/, w zabudowie z wartej, kalenicowy.Frontem zwrócony na zach.Posesja od strony wsch. sięga koryta rzeki Nysa Kłodzka.Przed frontem - w części pn. - metalowe ogrodzenie na słupkach.

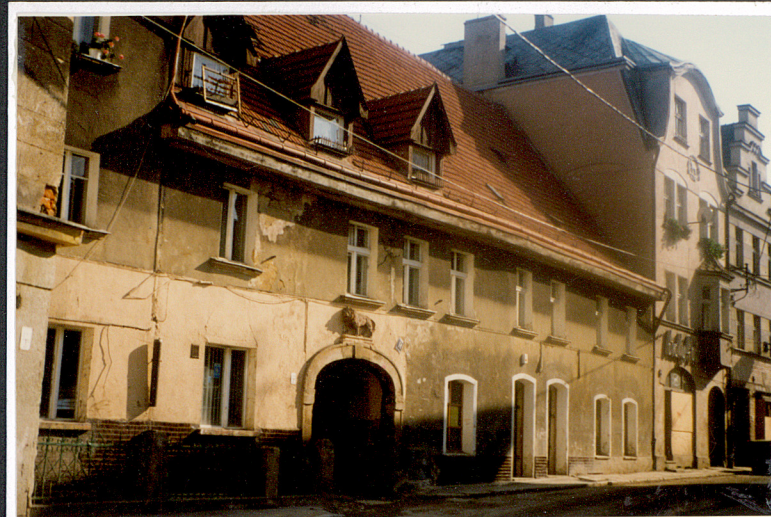
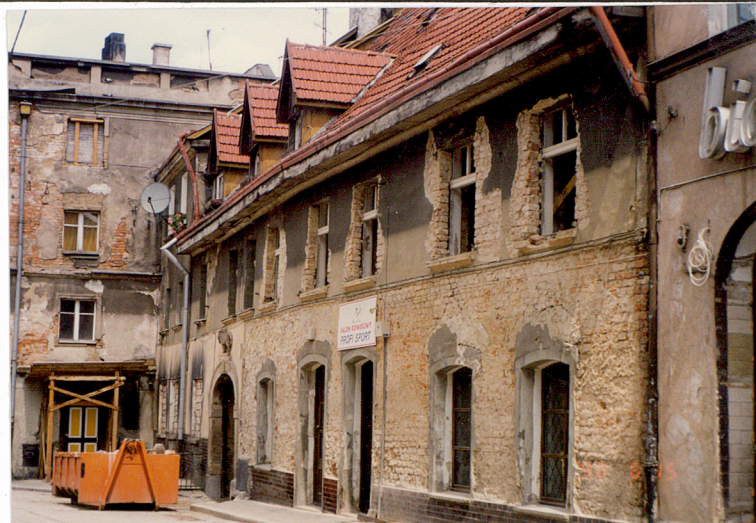
1.
2.

1. Elewacja frontowa-widok od zach., 2. Elewacja frontowa-widok od wsch.
3. Elewacja frontowa -część nadbudowana, 4. Wejście do sieni od podwórza
5. Sien przejazdowa, 6. Portal z rzeźbą lwa

ELEWACJE. Frontowa o nieregularnym rozstawie osi, w parterze 9-osiowa, na piętrze 10 osiowa. Wejście do sieni przelotowej zwieńczone łukiem obniżonym, ujęte kamiennym portalem zwieńczonym płaskorzeźbą lwa /XIX w./. Otwory prostokątne, z wyjątkiem pd.odcinka elewacji, gdzie zamknięte odcinkowo.
