KARTA EWIDENCYJNA ZABYTEKÓW
ARCHITEKTURY I BUDOWNICTWA

KAMIENICA, BUDYNEK MIESZKALNO-USŁUGOWY

KOWARY

ul. 1 Maja 35

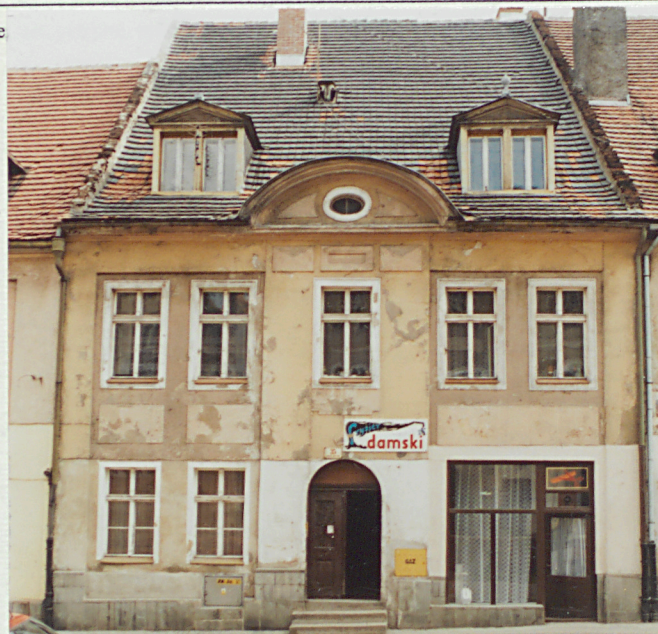
1.

Elewacja zach. — fasada. Elewacja 2-kond., o symetrycznej, dośrodkowej kompozycji, ujęta w ramę z narożnych lizen, pasa podgzymsowego i cokołowego; jednoosiowa część środkowa fasady wysunięta w formie płytkiego pseudoryzalitu, z osią symetrii akcentowaną wejściem głównym, poprzedzonym schodkami; części boczne 2-osiowe, nieco cofnięte. Pierwotna symetria kompozycji zachwiana przez zniekształcenie otworów w części pd. przyziemia (witraż i wejście do zakładu fryzjerskiego). Kondygnacja mieszkalna 5-osiowa, rytmizowana regularnym układem ujednoliconych otworów okiennych w kamiennych obramieniach opaskowych z listwą; środkowy pseudoryzalit zwieńczony odcinkowym szczycikiem, z owalnym oeil de boeuf'em. Elewacja zdobiona prostą dekoracją płycinową, w postaci prostokątnych tynkowych płycin między otworami obu kondygnacji (w części pd. przekształcone wtórnie w jedną długą płycinę), w miejscu pasa podgzymsowego, w ryzalicie i płycinek, dostosowanych kształtem do szczyciku, w jego polu. Połąc dachowa wzbogacona dwiema prostokątnymi facjatkami.

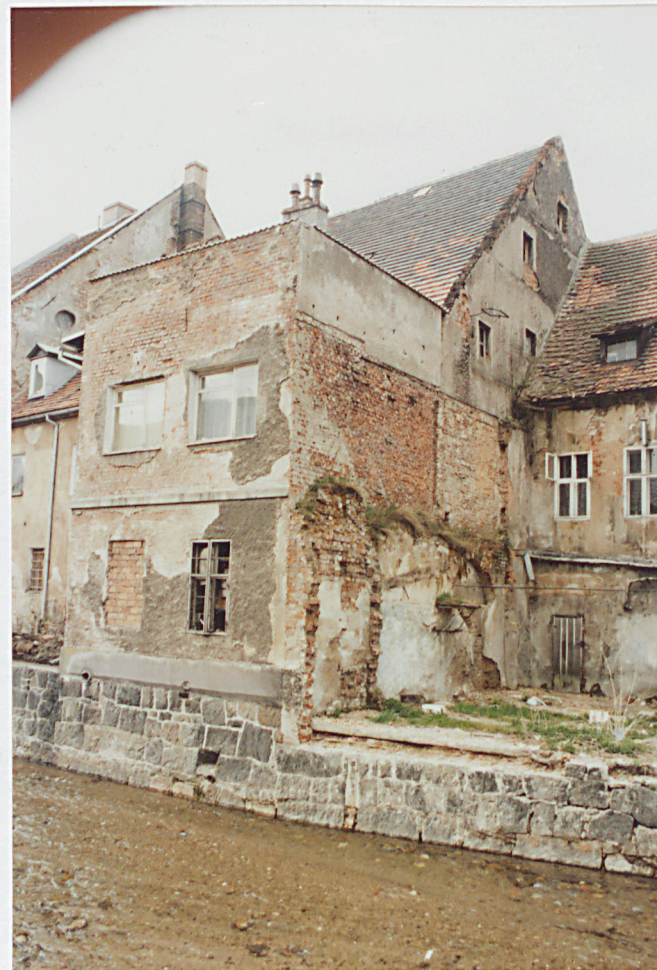
2.

Elewacja pn. – szczytowa. Fragment tej elewacji widoczny jest ponad sąsiednim, niższym budynkiem; gładka ściana rytmizowana układem ujednoliconych, niewielkich okien.

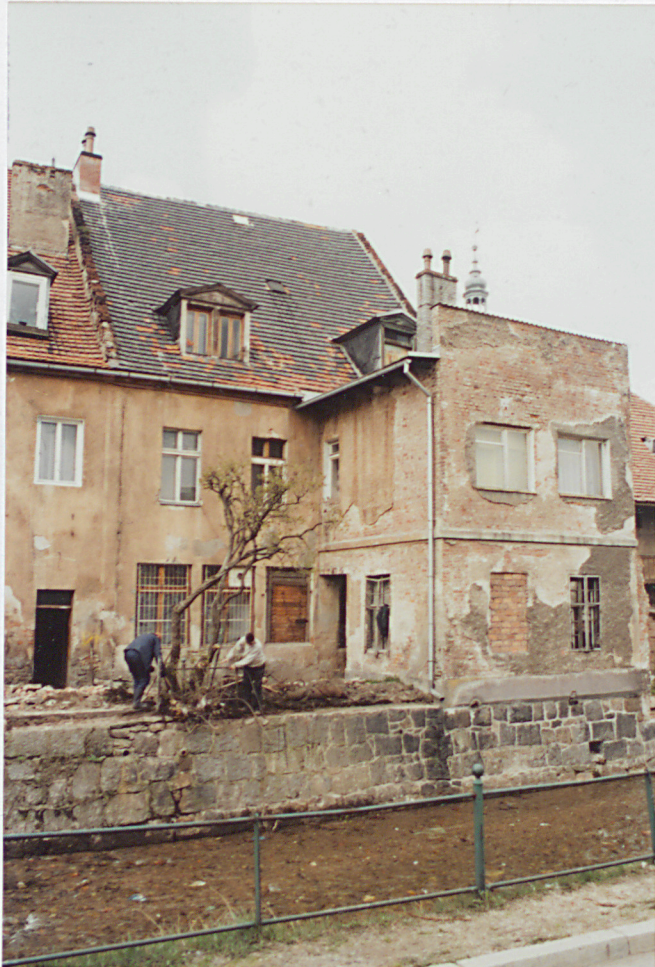
3.

Elewacja wsch. — podwórzowa. 2-kondygnacyjna, 4-osiowa, o wtórnie przerobionych otworach okiennych (kształt otworów w przyziemiu); otwór wejściowy przesunięty ku pn., zasłonięty późniejszą, 2-kond. przybudówką z płaskim

dachem i z pasowym gzymsem kordonowym; elewacja w złym stanie, gładka, pozbawiona elementów detalu architektonicznego, zniekształcona wtórnymi przebudowami, o zróżnicowanych otworach okiennych.

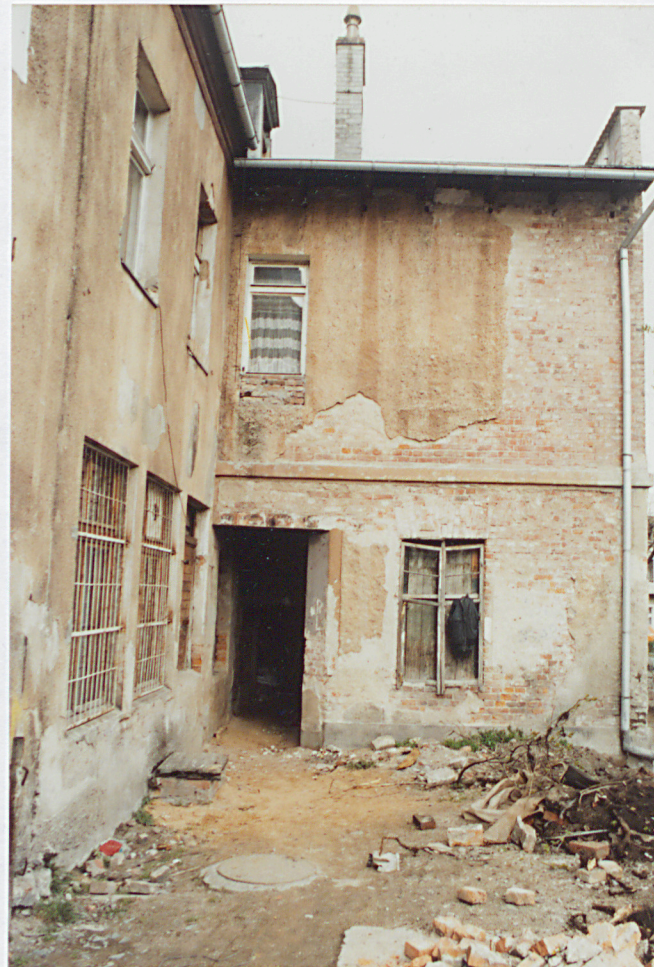
4.

BRYŁA. Kamienica 2-kondygnacyjna, z użytkowym poddaszem i częściowym podpiwniczeniem; usytuowana kalenicowo względem ulicy, w ciągu zwartej zabudowy (ścianami szczytowymi łączy się z sąsiednimi budynkami). Nakrywa ją stromy 2-połaciowy dach z symetrycznie rozmieszczonymi facjatkami, nakrytymi płaskimi daszkami 2-spadowymi ze sterczynkami, akcentującymi szczyty. Bryła od frontu regularna i symetryczna, z jednoosiową częścią środkową akcentowaną płytkim pseudoryzalitem, zwieńczonym odcinkowym szczytem. Elewacja podwórzowa rozczłonkowana jest dużą 2-kond. późniejszą przybudówką, nakrytą płaskim dachem.

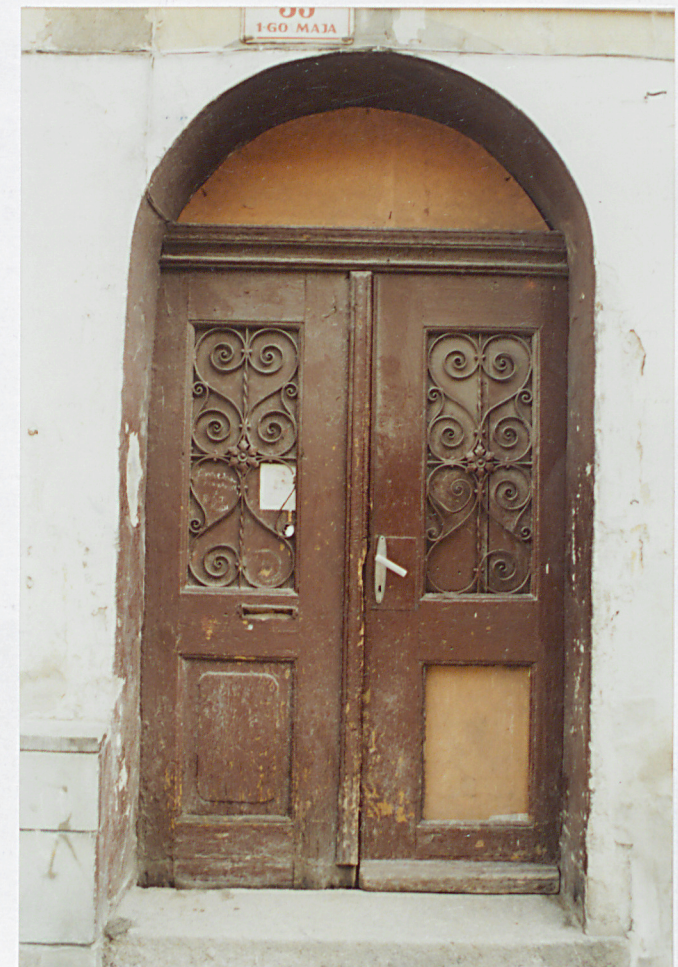
5.

Otwory drzwiowe zewnętrzne. Główny otwór wejściowy wyznacza oś symetrii kamienicy; kształt smukłego prostokąta, zamkniętego łukiem pełnym; drzwi dwuskrzydłowe, prostokątne z półokrągłym nadświetlem nad bogato profilowanym ślemieniem; konstrukcja ramowo-płycinowa, dolne, mniejsze płyciny gładkie, górne, pierwotnie przeszklone i zabezpieczone ozdobną kratą (dziś zabite dyktą, podobnie jak nadświetle; od wewnątrz drzwi zaopatrzone w, zniszczoną dziś latarnię, oświetlającą wnętrze sieni. W pd. części fasady współczesne wejście do zakładu fryzjerskiego; drzwi prostokątne, jednoskrzydłowe, ramowo-płycinowe, od góry przeszklone. Z tyłu budynku wejście prowadzi przez prostokątny otwór przybudówki, pozbawiony stolarki i podwórzowe wejście korpusu — prostokątny otwór z jednoskrzydłowymi zrujnowanymi drzwiami ramowo-płycinowymi.

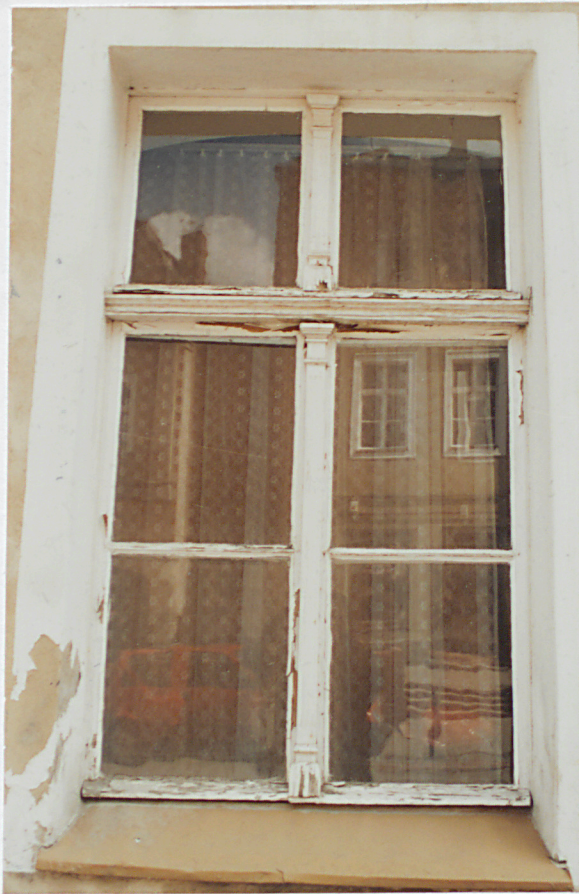
6.

Otwory. *Otwory okienne* fasady ujednolicone w obu kondygnacjach (za wyjątkiem współczesnych otworów części pod przyziemia), w regularnym, rytmicznym układzie, stanowiącym jeden z głównych elementów jej artykulacji; kształt stojących smukłych prostokątów; dolne otwory ujęte w malowane opaski, górne — w kamiennych opaskowych obramieniach z płaską listwą okna w konstrukcji skrzynkowej, z zachowaną oryginalną stolarką z 2 poł. XIX w.: przechodzące, bogato profilowane ślepię i listwę przyrównoważone w formie kanelowanego pilastra z kapitelem doryckim. Część pod przyziemia, gdzie mieści się zakład fryzjerski,

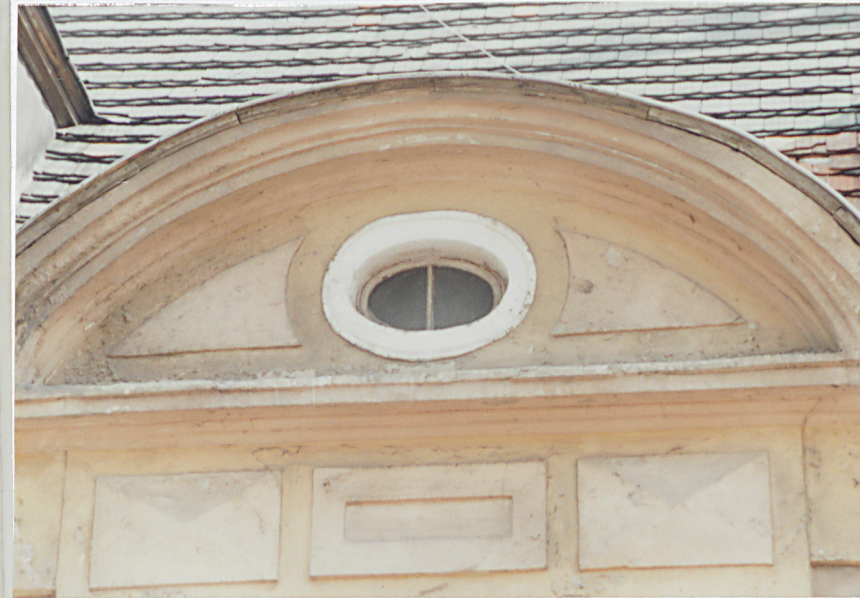
8.

w znacznym stopniu przeszklona, z dużym kwadratowym otworem, w który współcześnie wstawiono drzwi wejściowe i witraż. W odcinkowym szczyciku fasady owalne oeil de boeuf, z krosnowym okienkiem, dzielonym pionową szczebliną. We frontowej połąci dachowej dwie, symetrycznie rozmieszczone facjatki z prostokątnymi, zdwojonymi otworami okiennymi, w których także oryginalne okienka skrzynkowe — 2-dzielne, z podrzeźbianą w formie pilastra listwą przymkową. Otwory okienne elewacji podwórzowej w 2-giej kond. korpusu i w facjatkach, nawiązują do ich odpowiedników w fasadzie; nie zachowała się jednak dawna stolarka, dzisiejsza odpowiada jej tylko pod względem konstrukcji. Otwory dolnej kondygnacji tej elewacji większe, o bardziej przysadzistych proporcjach — dwa ze współczesną stolarką skrzynkową, jedno (pomieszczenie gosp.), zabite deskami. W przybudówce otwory okienne zróżnicowane: w przyziemiu prostokątne, nawiązujące kształtem, proporcjami i rozmiarami do typowych otworów korpusu, z resztkami 2-skrzydłowych okien skrzynkowych, ze ślemieniem i przechodzącą listwą przymkową, o skrzydłach dzielonych szczeblinami; u góry otwory współcześnie przerobione — dwa większe, w kształcie prostokątów leżących, z zespolonymi oknami 2-dzielnymi z lufcikiem, jedno mniejsze, smukłe, z współczesnym oknem zespolonym 2-poziomowym; część otworów przybudówki zamurowana. W szczycie pn. regularny układ niewielkich, prostokątnych okien, zmniejszających się nieco ku górze.

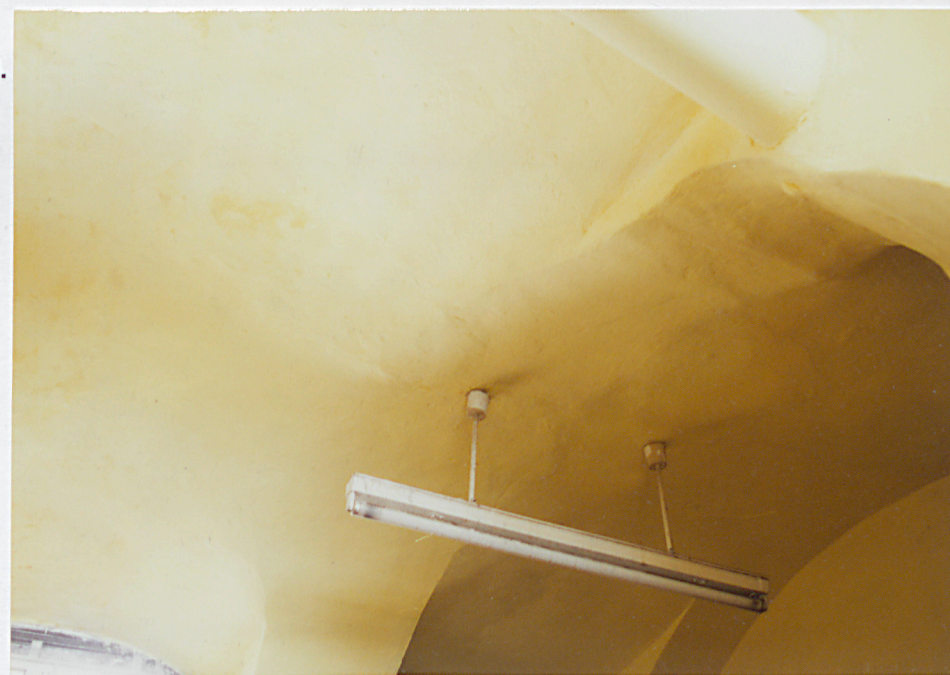
13.

Sklepienia i stropy. Piwnice sklepienie nisko, ceramiczną kolebką odcinkową; podobne sklepienia w sieni, przechodzące dalej w wąski korytarzyk części gospodarczej – podwórzowej; sklepienie kolebkowe z nieregularnymi lunetami nakrywa niewielki pomieszczenie środkowe, zlokalizowane naprzeciw klatki schodowej (dziś wejście do damskiego zakładu fryzjerskiego); nieregularne odcinkową kolebką sklepienie są także biegi klatki schodowej; dwa duże pomieszczenia traktu frontowego (mieszkanie i męski zakład fryzjerski) sklepienie są w trzech przęsłach ceramicznym sklepieniem krzyżowym na gurtach; pozostałe wnętrza przyziemi (przybudówka i dwa duże pomieszczenia traktu podwórzowego, podobnie jak wszystkie wnętrza 2-giej kondygnacji), nakryt stropami drewnianymi belkowymi z podsufitkami.

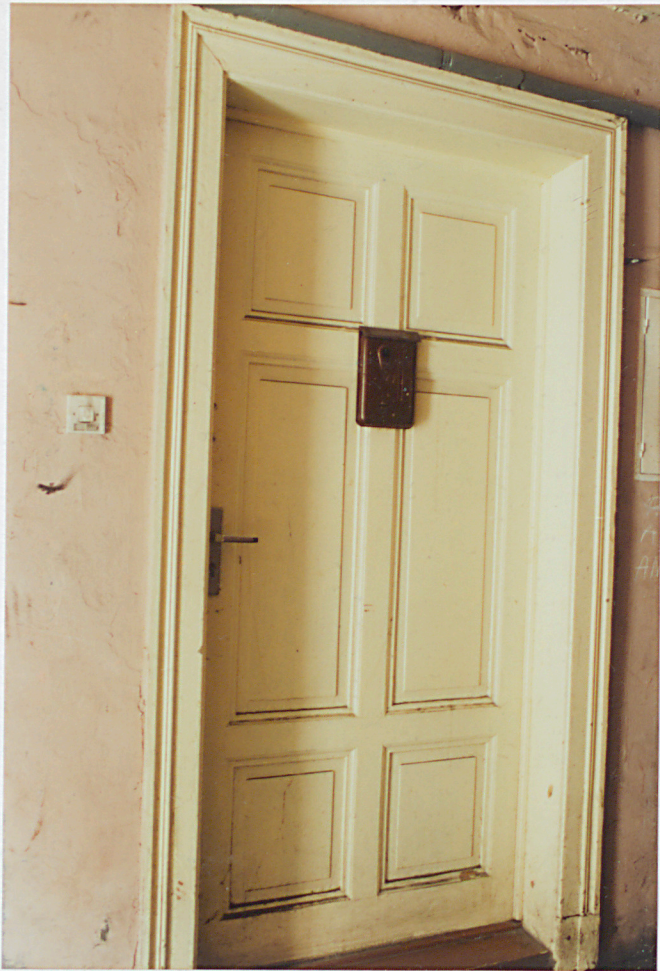
14.

Otwory drzwiowe wewnętrzne. Otwory prostokątne, z dużą ilością stolarki współczesnej (szczególnie 2-ga kond. — wejścia do mieszkań), także z prowizorycznymi jednoskrzydłowymi drzwiami z dykty lub desek (przybudówka, pomieszczenie gosp.); zachowana częściowo oryginalna stolarka z jednoskrzydłowymi drzwiami ramowo-płycinowymi w gładkich ościeżynach i profilowanych obramieniach otworów (drzwi do mieszkania przyziemia). Wejście piwniczne — niskie, o przysadzistych proporcjach, zamknięte odcinkowo, z
