KARTA EWIDENCYJNA ZABYTEKÓW  
ARCHITEKTURY I BUDOWNICTWA

KAMIENICA, BUDYNEK MIESZKALNO-USŁUGOWY

KOWARY

ul. 1-go Maja 37, 58-530 Kowary

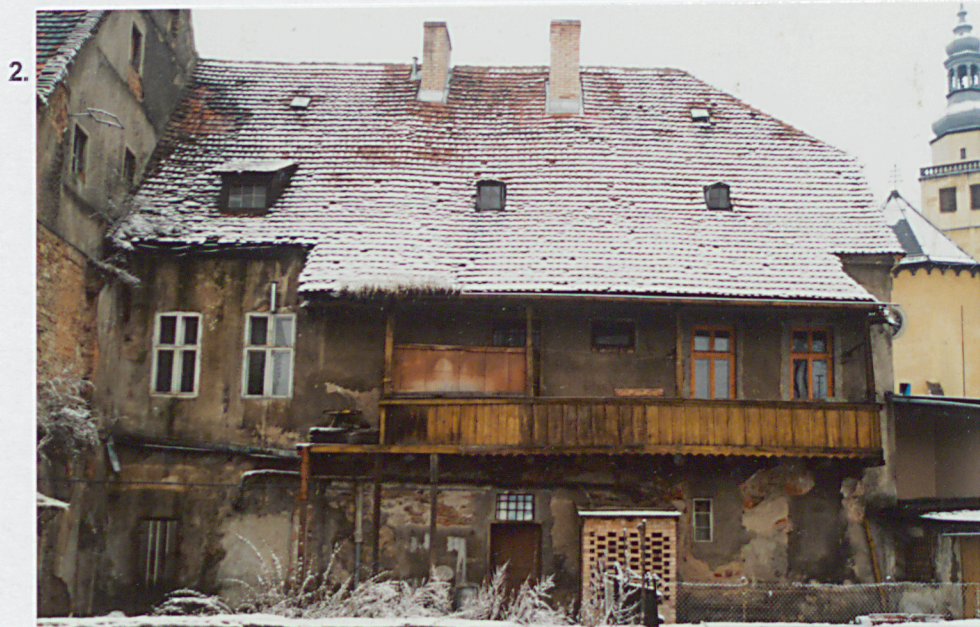
1. Fasada (elewacja zach.).
2. Elewacja podwórzowa, wsch.
3. Fragment pn. elewacji szczytowej.
4. Facjata fasady.
5. Balkon w elewacji podwórzowej.
6. Otwór wejścia głównego.
7. Wejście podwórzowe.
8. Jedno z okien kond. mieszkalnej fasady.
9. Lukarna frontowa.
10. Sklepienie sieni.
11. Fragment oryginalnej glazury ściennej sieni.
12. Korytarz 2-giej kondygnacji – otwór klatki schodowej.
13. Sklepienie kuchni mieszkania pd.

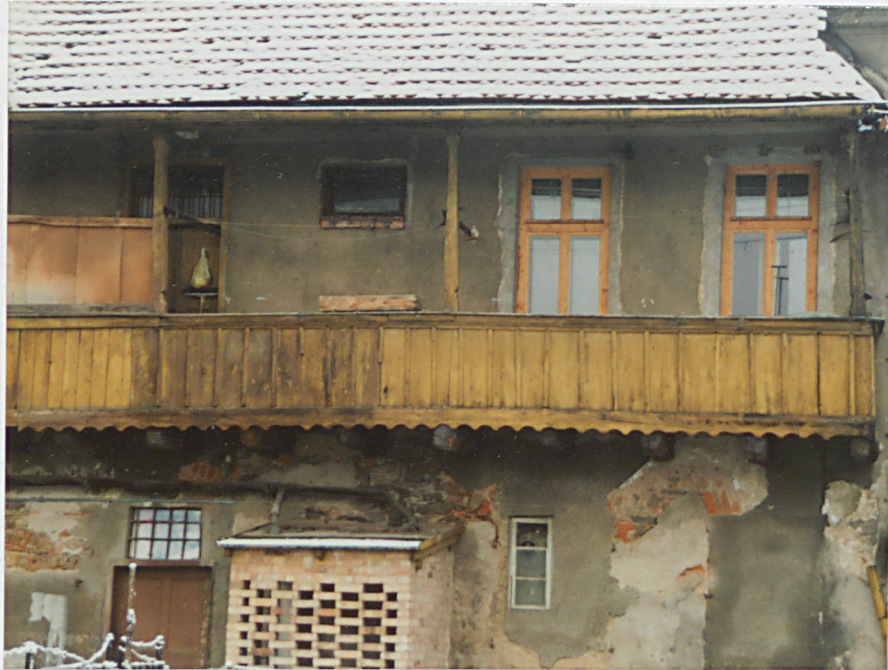
5.

**Ściany.** *Ściany zewnętrzne* murowane z kamienia i cegły pełnej (szczególnie w wykończeniach otworów i w górnych partiach ścian), obustronnie tynkowane. Detal architektoniczny ceramiczny tynkowany (gzyms wieńczący, lizeny narożne i pas podgzymsowy) oraz modelowany w tynku (proste, opaskowe obramienia okienne, dekoracja ramowa fasady, obramienie głównego otworu wejściowego); cokół fasady w przyziemiu usługowym, licowany współczesnymi prostokątnymi płytkami kamiennymi; lukarny dachu w konstrukcji drewnianej, z elementami dekoracyjnymi w formie ozdobnie wycinanych krawędzi desek. W elewacji tylnej drewniany balkon.

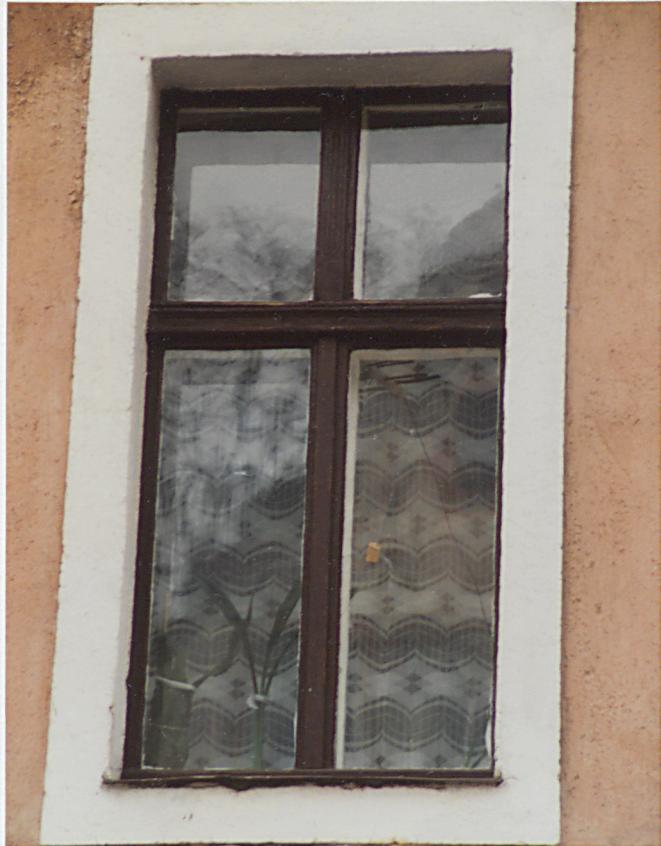
8.

**Otwory.** *Otwory okienne.* Otwory okienne rozmieszczone regularnie, ujednolicone w poszczególnych częściach budynku podkreślają jego tectonikę. **Fasada:** przyziemie, pełniące funkcje usługowe, różni się od pozostałych kondygnacji przede wszystkim kształtem i rozmiarami otworów - stanowią je dwa okna witrynowe w kształcie prostokątów stojących, umieszczone skrajnie (w jednym z nich - sklep - stara stolarka); w kondygnacji mieszkalnej regularny układ smukłych prostokątnych otworów, ujętych w

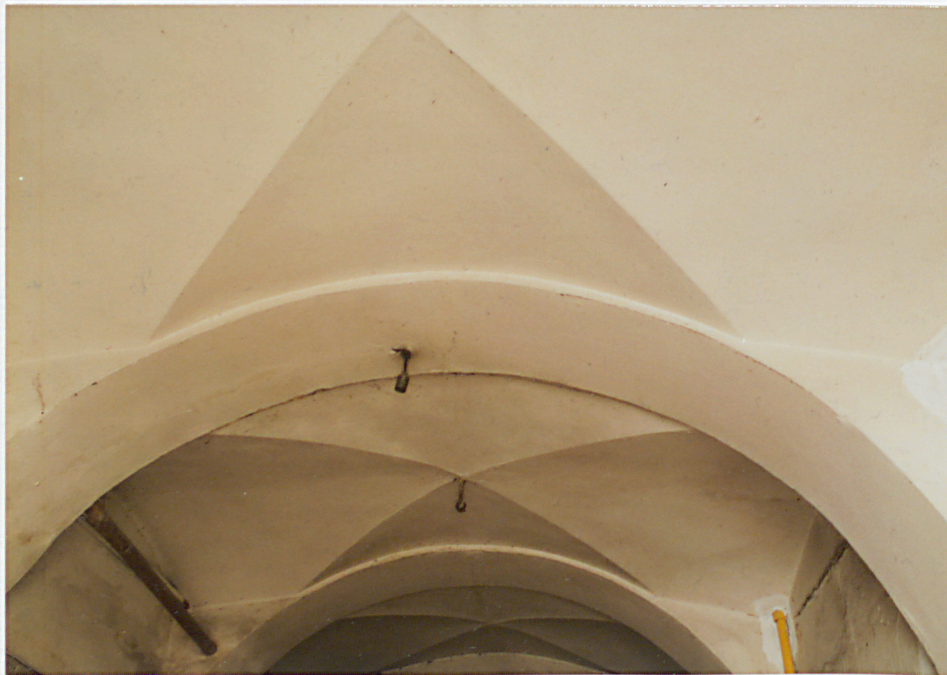
10.

**Sklepienia i stropy.** Piwnice sklepione ceramicznie kolebką odcinkową; sień nakryta w trzech przęsłach ceramicznym sklepieniem krzyżowym na gurtach, przechodzi dalej w korytarzyk, prowadzący do wejścia podwórzowego, sklepiony kolebką odcinkową; w części pd. kamienicy występują sklepienia ceramiczne w obu kond. - pomieszczenie usługowe sklepione w trzech przęsłach (?) (w czasie ostatniego remontu sklepienie zastąpiono współczesnym stropem podwieszonym) sklepieniem krzyżowym na gurtach, nad nim także sklepiona krzyżowo kuchnia mieszkania pd.; pozostałe pomieszczenia wszystkich kondygnacji nakryte stropami drewnianymi belkowymi z podsufitkami, tylko korytarz 3-ciej kond. nakrywa strop nagi.

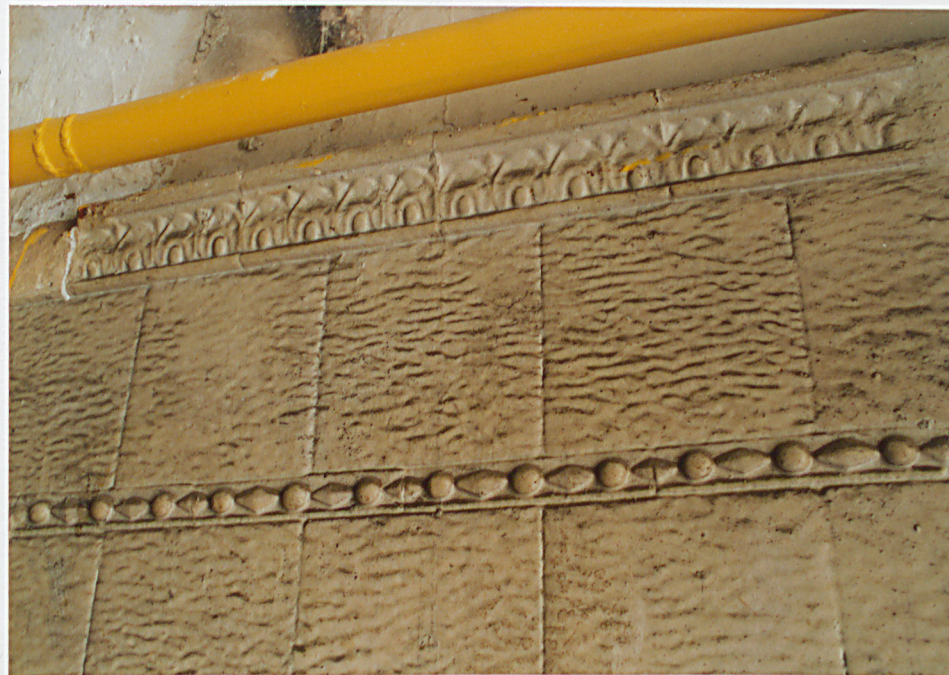
11.

*Ściany wewnętrzne* murowane, tynkowane; pomieszczenie sklepowe z oryginalną glazurą ścienną w postaci białych kwadratowych płytek, z umieszczonym gdzieś delikatnym geometrycznym motywem ornamentycznym; ściany sieni z lamperią licowaną glazurowanymi płytkami, zwieńczoną ozdobnym gzymsikiem z motywem stylizowanego ornamentu roślinnego; w pomieszczeniach magazynowych sklepu współczesna glazura ścienna.
