1. Obiekt:

WIEŻA WIDOKOWA W PARKU CISZYCA

KOWARY

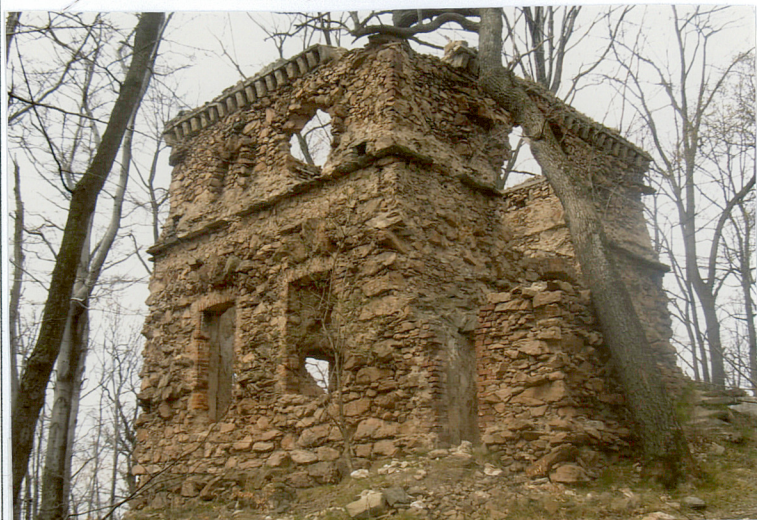
Widok od południa

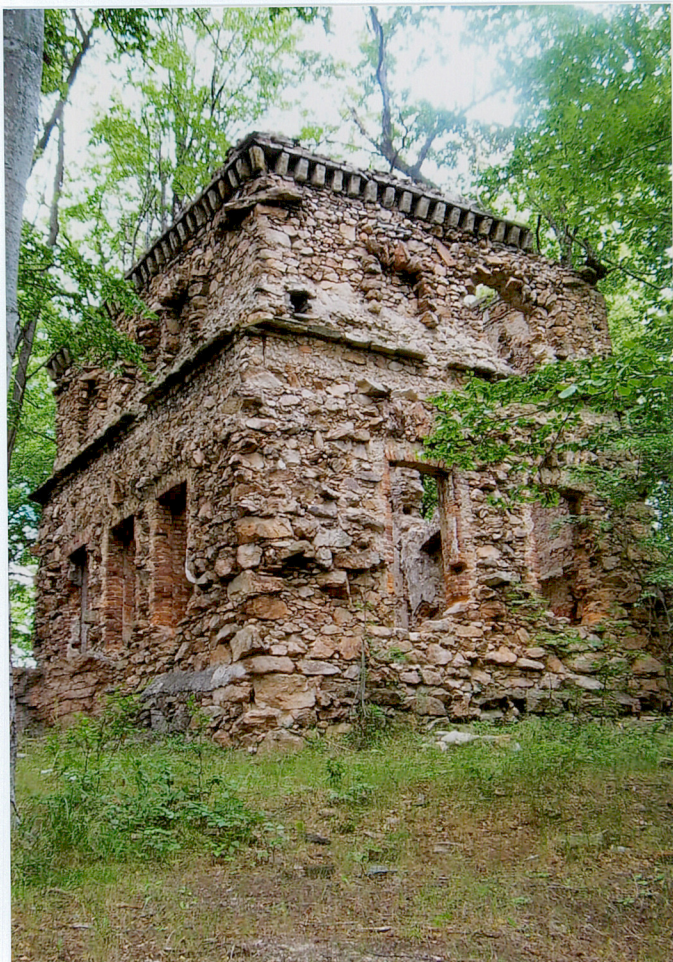
Widok od S-W

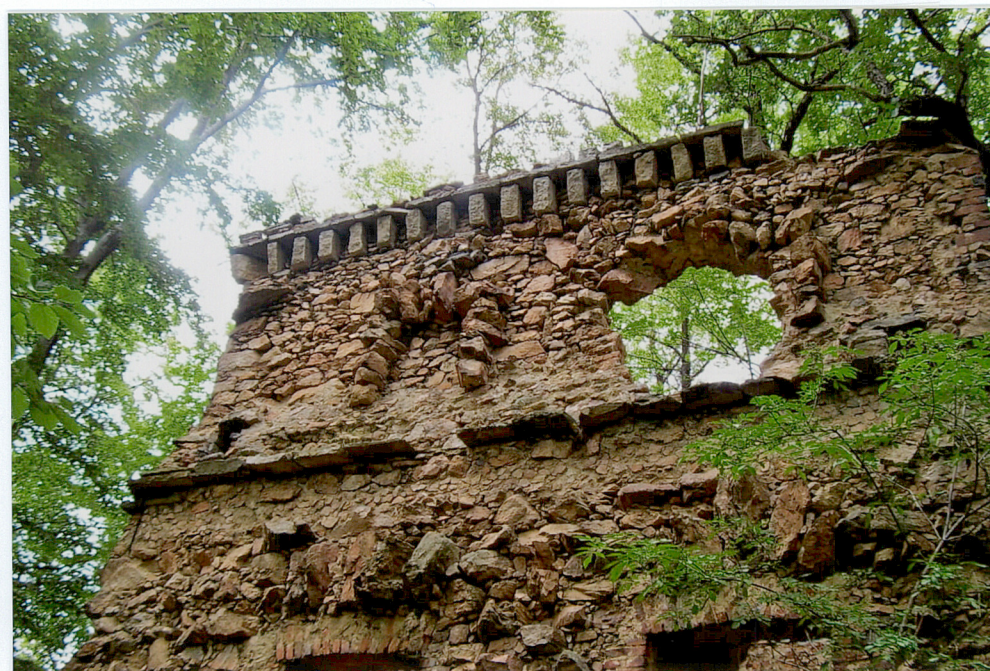
Elewacja frontowa jednoosiowa, boczne dwuosiowe, tylna – trójosiowa. Kompozycja wszystkich elewacji jest zbliżona – wznoszą się na cokole o wysokości od 0 do ok. 1 m (różnice wynikają z ukształtowania terenu). Pierwszą kondygnację wieńczy gzyms, pod którym znajduje się szeroki, płaski fryz. Drugą kondygnację zamyka gzyms kostkowy z granitowych ciosów.

Elewacja południowa, zwieńczenie

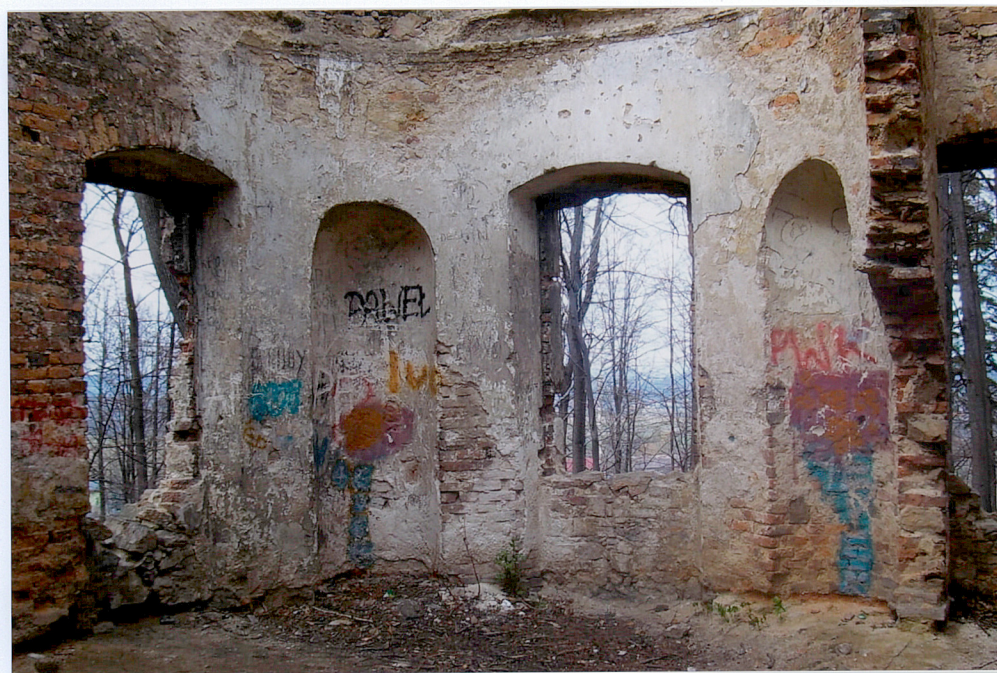
We wnętrzu znajduje się owalna sala, z czterema niszami w zakolach. W dłuższej ścianie sali znajdują się trzy okna, z których rozpościera się widok na najwyższe szczyty Karkonoszy, w tym na Śnieżkę. Z wystroju sali zachowały się jedynie pozostałości fasety.

Owalna sala
