ZAŁOŻENIE PALACOWO-FOLWARCZNE

S A D K Ó W

Sadków	założenie pałacowo - folwarczne	opis budynków
--------	---------------------------------	---------------

opisy budynków i materiał ilustracyjny

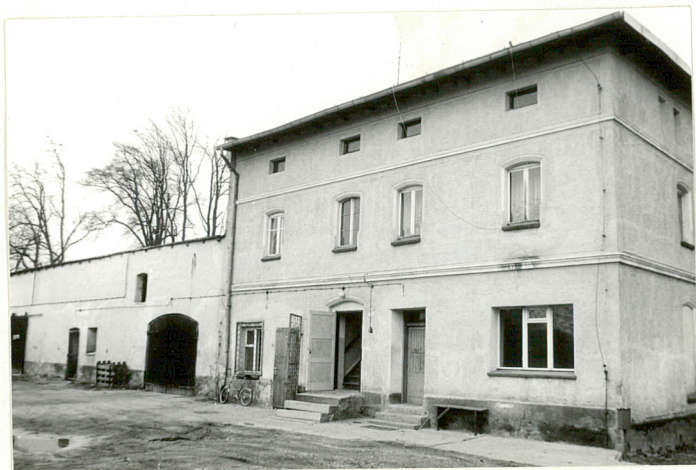
3. Oficina II-elewacja wsch

Brak danych n/t czasu powstania. Budowla powstała prawdopodobnie w 4 ćw. XIX w. Na początku XX w. dobudowano do elewacji pd.-garaże.

Materiał i konstrukcja: fundamenty kamienne, ciągłe. Mury ceglane /cegła maszynowa w wątku krzyżowym, na zaprawie wapiennej/, otynkowane, na cokole ceglany. Sklepienie stalowo-ceglane-odcinkowe /trakt zach., pomieszczenie środkowe/, stropy drewniane, kryte z podsufitką. Więźba dachowa drewniana, płatwiowo-kleszczowa, ze ścianą kolankową. Dach 2-spadowy, kryty papą. Schody drewniane 1-biegowe /1-2 k./, drewniane, zabiegowe /2-kond.-poddasze/.

Bryła: zwarta, w kształcie prostopadłościanu nakrytego dachem 2-spadowym, Budynek 2-kond., niepodpiwniczony, w zabudowie szeregowej /przy elewacji pd.-garaże/.

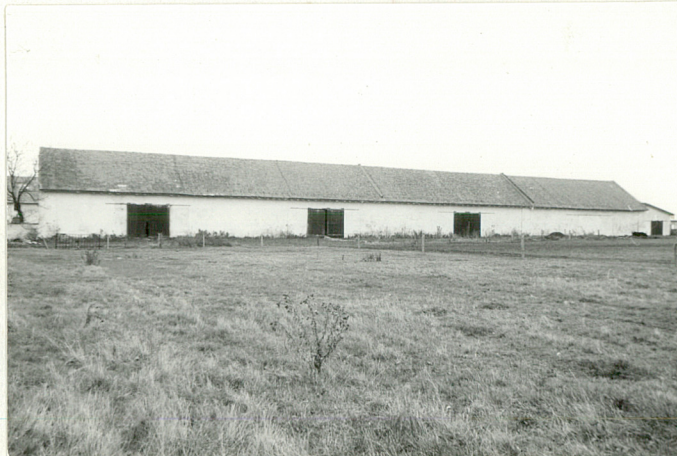
5/stodoła I-elewacja wsch.

Brak danych n/t czasu powstania. Budynek powstał w 4 ćw. XIX w.

Materiał i konstrukcja: fundamenty kamienne, ciągłe. Mury ceglane /c.maszynowa w wątku krzyżowym, na zaprawie wapiennej/, otynkowane /t.gładki, zacierany/, na cokole ceglany. Sklepienie ceglano-stalowe-odcinkowe /część pn./.

Więźba dachu drewniana, płytwiowo-kleszczowa na 2 rzędach słupów. Dach 2-spadowy, kryty ceramicznymi dachówkami karpówką w podwójną łuskę. Klepisko. Wrota drewniane, deskowo-listwowo-zastrzałowe na stalowej prowadnicy górnej.

Bryła: zwarta, w kształcie wydłużonego prostopadłościanu, nakrytego dachem 2-spadowym. Budynek 1-kond., niepodpiwniczony, w zabudowie szeregowej.

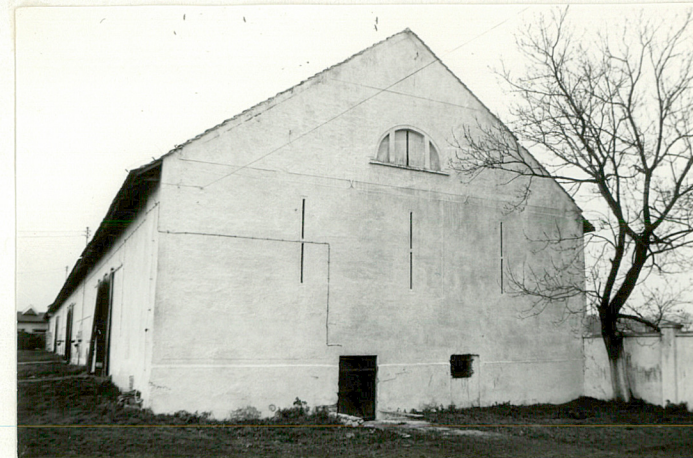
6/Obora -elewacja wsch.

Brak danych n/t czasu powstania. Budowla powstała prawdopodobnie w 4 ćw. XIX w.

Materiał i konstrukcja: fundamenty kamienne, ciągłe. Mury ceglane /c.maszynowa w wątku krzyżowym, na zaprawie wapiennej/, otynkowane /t.gładki zacierany/, na cokole kamiennym. Sklepienia ceglane, otynkowane, żaglaste /5 naw/ wsparte na kolumnach stalowych. Więźba dachowa drewniana, płatwiowo-kleszczowa ze ścianą kolankową. Dach 2-spadowy, kryty eternitem falistym. Posadzki betonowe, wylewane.

Bryła: zwarta, regularna, w kształcie prostopadłościanu nakrytego dachem 2-spadowym. Budowla 1-kond., niepodpiwniczona, w zabudowie szeregowej.

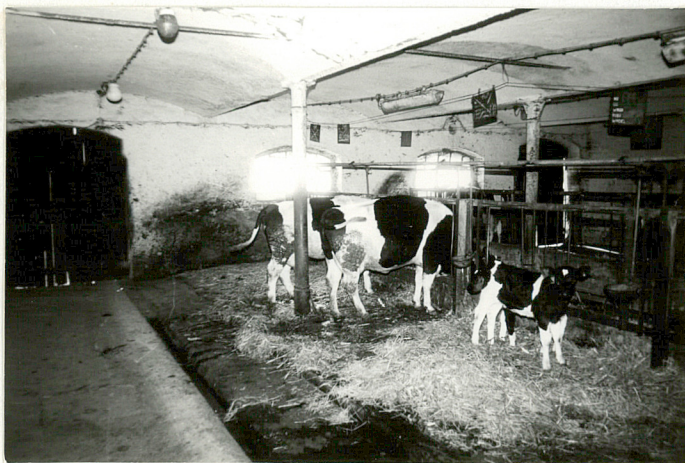
7. Cielętnik - dom mieszkalny
elewacja wsch.

Brak danych n/t czasu powstania. Budowla powstała prawdopodobnie w 4 ćw. XIX w.

Materiał i konstrukcja: fundamenty kamienne, ciągłe. Mury ceglane /c.maszynowa, w wątku krzyżowym, na zaprawie wapiennej/, otynkowane /t.narzutkowy/, na cokole kamiennym. Sklepienia ceglane, otynkowane, odcinkowe, wsparte na stalowych kolumnach. Strop drewniany, kryty /2-kond./.

Więźba dachu drewniana, płatwiowo-kleszczowa. Dach 2-spadowy kryty papą. Schody 1-biegowe, drewniane.

Bryła: w kształcie prostopadłościanu nakrytego dachem 2-spadowym. Budowla 2-kondygnacyjna, niepodpiwniczona, w zabudowie szeregowej.

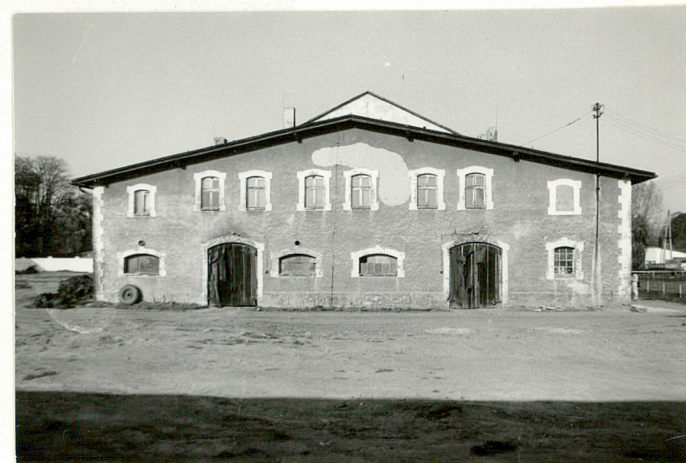
9. Stajnia i sypichlerz - elew. zach.

Brak danych n/t czasu powstania. Wg Degena na belce w budynku była data 1785 r. Początkowo budynek miał dach mansardowy, ob. 2-spadowy.

Materiał i konstrukcja: fundamenty kamienne, ciągłe. Mury ceglane /c. maszynowa, w wątku krzyżowym, na zaprawie wap/, otynkowane /t. gładki, zacier./, na cokole ceglanym. Strop stalowo-ceglany /Kleina/, wsparty na 2 rzędach słupów /1-kond./: strop drewniany, gęstobelkowy, na 2 rzędach słupów. Więźba dachowa drewniana, płatwiowo-kleszczowa na 2 rzędach słupów drewnianych. Dach 2-spadowy /kryty ceramicznie dachówką karpiówką w 2-łuskę. Schody drewniane 1-biegowe, zewnętrzne i odeskowane.

Bryła: w kształcie prostopadłościanu nakrytego dachem 2-spadowym: budynek 2-kond., niepodpiwniczony, wolnostojący.

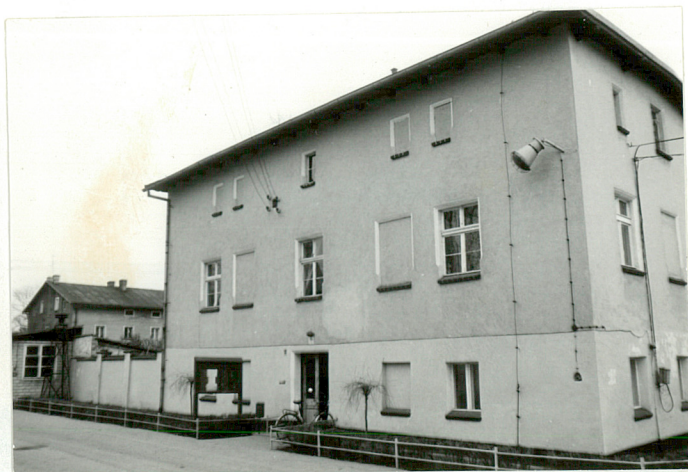
10.Oficyna III-elewacja pn.

Brak danych n/t czasu powstania. Budowla powstała prawdopodobnie w 4 ćw. XIX w. równocześnie z budynkiem oficyny II/3/, wykazując duże podobieństwo.

Materiał i konstrukcja: fundamenty kamienne, ciągłe. Mury ceglane, otynkowane /t. gładki, zacierany/, na cokole ceglanym. Stropy: drewniane, kryte z podsufitką i drewniane, gęstobelkowe. Konstrukcja dachu drewniana, płatwiowo-kleszczowa. Dach 2-spadowy, kryty. Schody drewniane, zabiegowe.

Bryła: zwarta, regularna, w kształcie prostopadłościanu nakrytego dachem 2-spadowym. Budowla 2-kond., niepodpiwniczona, w zabudowie szeregowej.

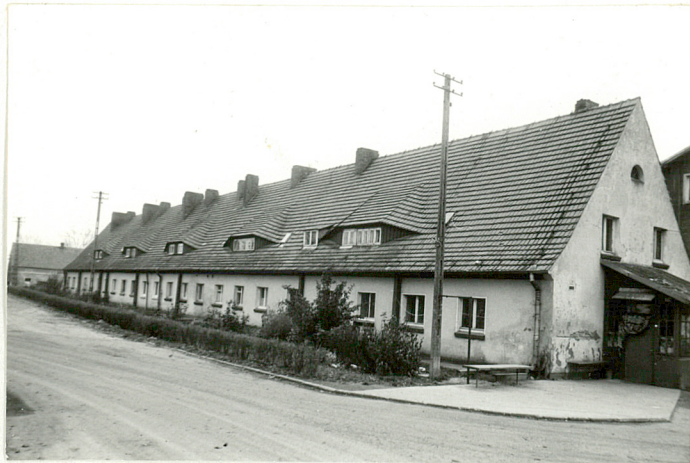
11.Oficyna IV -elewacja pd.

Brak danych archiwalnych n/t czasu powstania. Data 1927 na elewacji wsch. prawdopodobnie dotyczy przebudowy/przedłużenia budynku od wsch. i zach., podwyższenie ściany w elew. pd. - w związku z adaptacją strychu na cele mieszkalne/.

Materiał i konstrukcja: fund., kamienne, ciągłe. Mury ceglane /c. maszynowa w wątku krzyżowym, na zaprawie wapiennej/, otynkowane, na cokole ceglanym. Strop drewniany, kryty z podsufitką. Więźba dachu drewniana, wieszarowa, na 2 rzędach słupów. Dach 2-spadowy, kryty ceramicznie dachówką karpiówką w 2-łuskę. Posadzka betonowa, wylewana, podłogi drewniane, deskowe. Schody drewniane, zabiegowe. Kominy ceglane 2-, 4-kanalowe.

Bryła: zwarta, regularna, w kształcie wydłużonego prostopadłościanu nakrytego dachem 2-spadowym. Budowla niepodpiwniczona 1-kond., wolnostojąca.

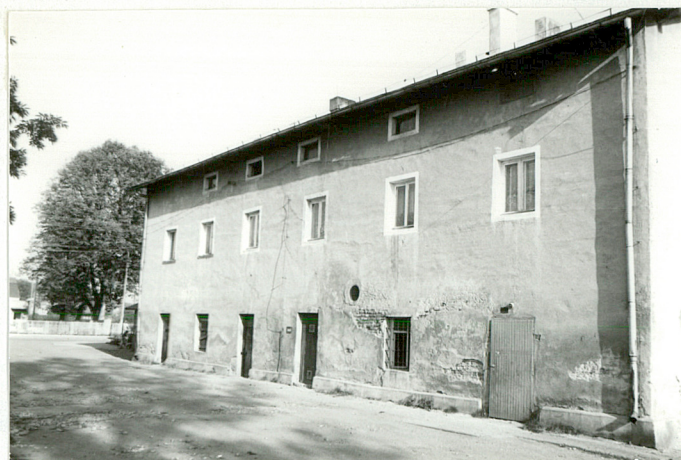
12.Oficyna V-elewacja wsch.

Brak danych n/t czasu powstania. Budowla powstała prawdopodobnie w 4 ćw. XIX w.

Materiał i konstrukcja: fund. kamienne, ciągłe. Mury ceglane /c. maszynowa w wątku nieregularnym, na zaprawie wap./, na cokole ceglanym, otynkowane. Stropy drewniane, kryte, z podsufitką. Więźba dachu drewniana, płatwiowo-kleszczowa. Dach 2-spadowy, kryty blachą ocynkowaną. Schody drewniane, 2-biegowe, powrotne. Posadzka betonowa, wylewana. Podłoga drewniana, deskowa.

Bryła: zwarta, regularna, w kształcie prostopadłościanu nakrytego dachem 2-spadowym. Budowla niepodpiwniczona, 2-kondygnacyjna, wolnostojąca.

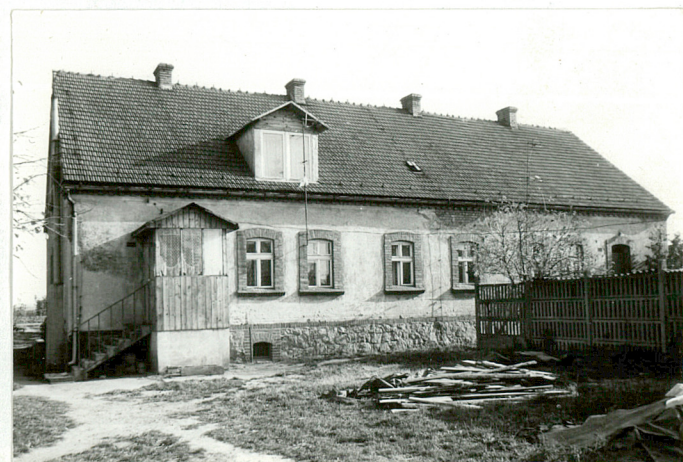
13.Oficyna VI-elewacja zach.

Brak danych archiwalnych n/t czasu powstania. Budowla powstała prawdopodobnie w 4 ćw. XIX w.

Materiał i konstrukcja: fundamenty kamienne, ciągłe. Mury ceglane /c.maszynowa w wątku krzyżowym, na zaprawie wapiennej/, otynkowane, na granitowym cokole. Strop stalowo-ceglany: Kleina /piwnice/, strop drewniany kryty z podsufitką. Konstrukcja dachu drewniana-płatwiowo-kleszczowa. Dach 2-spadowy, kryty ceramicznymi dachówką zakładkową. Posadzka ceglana /piwnice/, betonowa, wylewana /sień 1-kond./: podłogi drewniane, deskowe. Schody zewnętrzne 1-biegowe, betonowe: schody wewnętrzne-zabiegi we, ceglane /do piwnicy/, zabiegowe, drewniane /poddasze/.

Bryła: zwarta, regularna, w kształcie prostopadłościanu nakrytego dachem 2-spadowym. Budynek podpiwniczony, 1-kondygnacyjny, wolnostojący.
