3806

D W O R

III. ćw. XIX w.

B I E L O W I C E

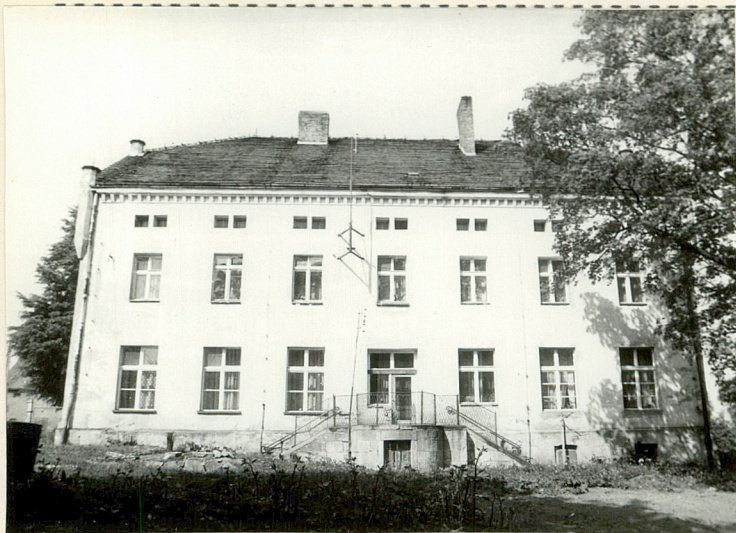
Elewacja zachodnia: - 5-osiowa z jednym szerokim otworem okiennym na osi /parter/ i 2 wąskimi /II kondygn./. W III kondygn. 3 osie biforyjnych, wąskich okien i 2 osie skrajne okien biforyjnych, małych, wąskich. Dwie osie okien I i II kondygn. od pd. ślepe. W partii strychu 3 okrągłe otwory wentylacyjne. Elewację zakończoną trapezoidalnie dekorują 4 8-boczne wieżyczki o formach neogotyckich, zakończone ostrosłupowo. Fryz i gzyms jak wyżej.

1. Elewacja zachodnia
2. Elewacja południowa
3. Sień główna
4. Elewacja północna
5. Sień II kondygnacji
6. Wieżba dachowa
7. Fragment założenia  
z otaczającym je murem

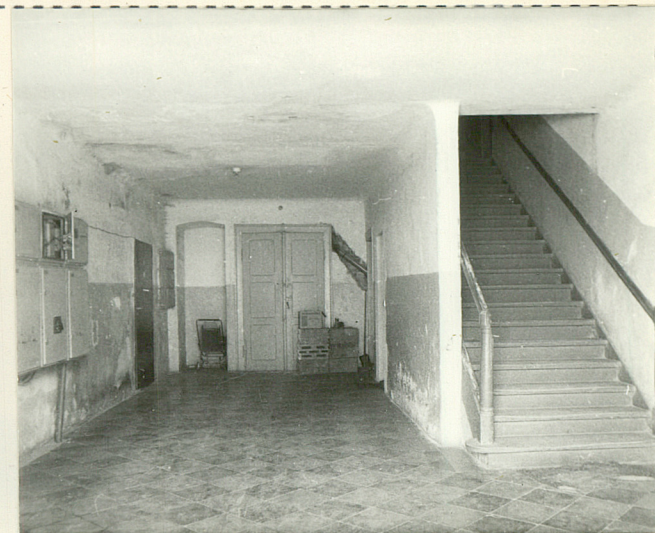
Posadzki i podłogi: - w piwnicy beton, w sieni głównej dwubarwne płytki betonowe, w pomieszczeniach deski i parkiety / w sali pn.-zach.narożnej -ob.sklep.- w jodełkę.

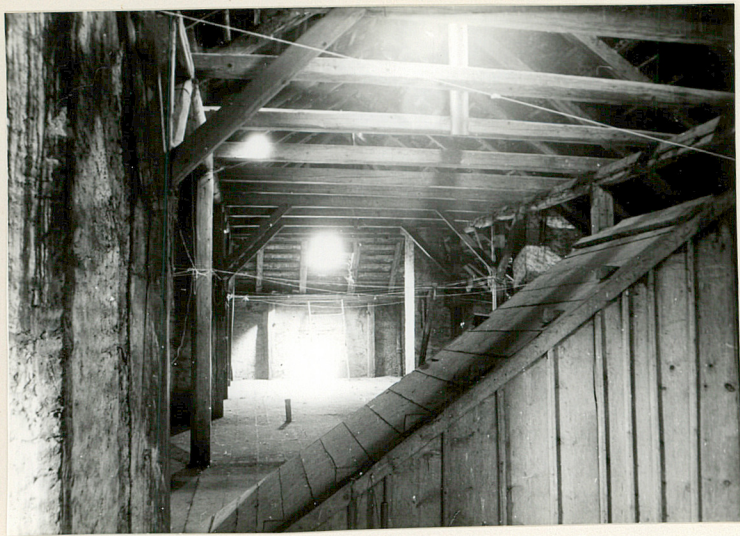
W i ę ź b a: - 2-kondygn./dolna część mieszkalna/, wyżej płatwiowo-jętkowa z 2 rzędami stolców, mocowana na zamki ciesielskie. Stolce z mieczami do płatwi i jętek

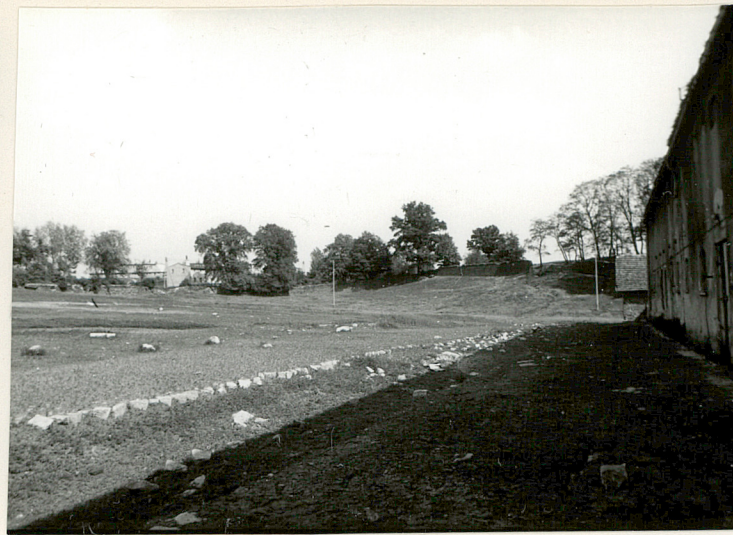
Sytuacja: - przy skrzyżowaniu dróg Warmatowice - Słup i Winica - Słup, w zagłębieniu terenu, otoczony parkiem od południa i wschodu. Budynki rozrzucone, bez kompozycji. Teren pierwotnie otoczony murem z kamienia łamanego, który zachował się w większej części.
