W I L L A

L E G N I C A

4. Adres 59-220 Legnica  
ul. Grabskiego 44

12. Autorzy, historia obiektu, określenia stylu.

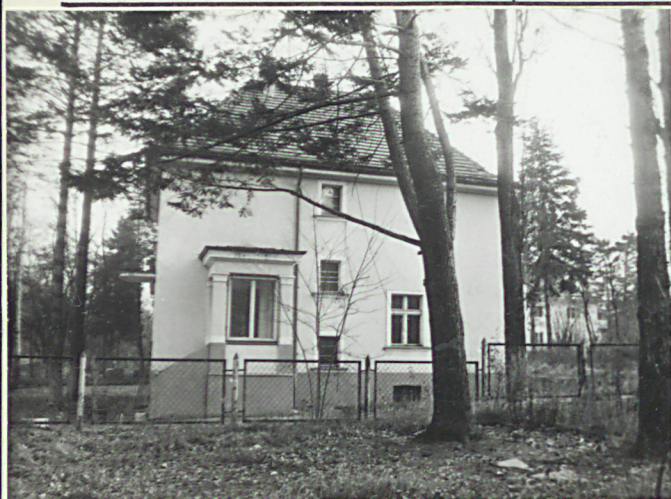
ELEWACJA ZACHODNIA: oś pn. zajmuje ganek jw. o płycinowych ścianach podmurówki; oś środkową stanowią umieszczone jedno nad drugim małe, prostokątne okienka klatki schodowej w płaskich, tynkowych opaskach i z podokiennikami jw. W osi od pd. 1 okienko piwniczne i 1-okno w kondygn. parteru.

1. Elewacja zachodnia
2. Elewacja wschodnia
3. Elewacja południowa
4. Ganek od strony zach.
5. Balkon w elewacji pn.
6. Okno w elewacji pd.

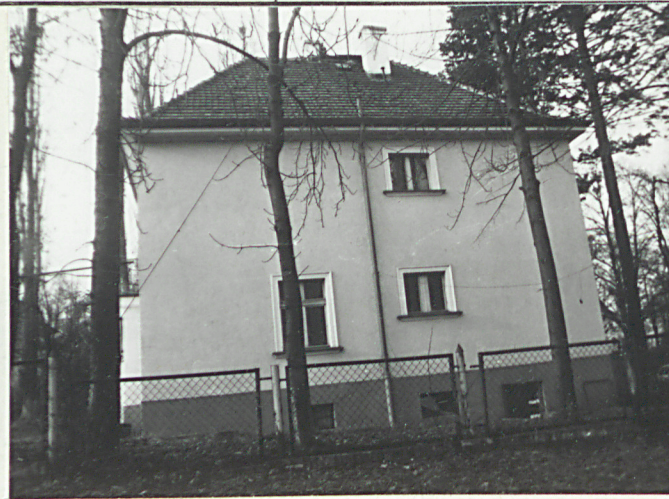
ELEWACJA WSCHODNIA: 2-osiowa, z nieregularnie rozmieszczonymi otworami, różnych rozmiarów. W partii cokołu 2 okienka piwniczne i 1 drzwi do kotłowni, dostępne umieszczonymi w gruncie. Schodkami. Stolarka drzwi-wtórna. W osi od pd. 1 okno prostokątne jak w fasadzie. W osi od pn. 1 oś niemal kwadratowych okienek 2 łazienek w obu kondygn., w opaskach jw.

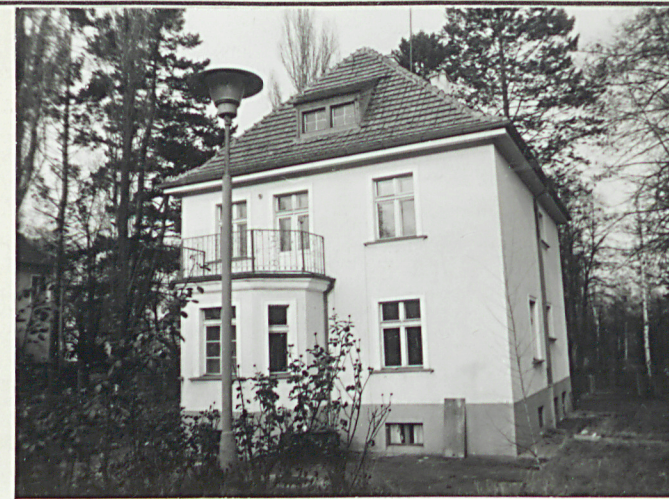
3

ELEWACJA POŁUDNIOWA: 3-osiowa, Oś od wschodu z oknami jak w fasadzie. Od zach. do elewacji przylega 5-boczny. 1-kondygn. 3-osiowy ryzalit werandy, zwieńczony tarasem o stalowej, nieoryg. balustradzie. Okno środkowe szersze, boczne-wężkie /patrz-okna/. Ryzalit zamknięty wysokim gzymsem o profilu simy i płytki. W cokole centralnie umieszczone 1 okienko piwniczne. W szerokości tarasu, w II kondygn. 1 okno i 1 drzwi. W połaci dachu tej elewacji facjatka jak w fasadzie.

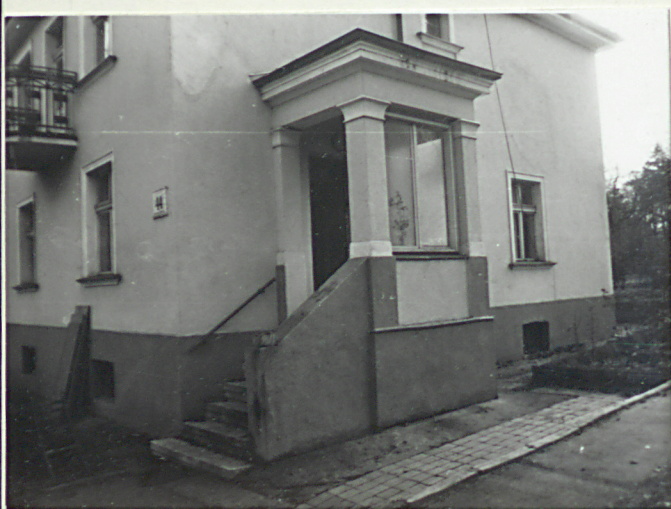
4

ELEWACJA PÓŁNOCNA, GŁÓWNA: 2-osiowa w partii cokołu i parteru, 3-osiowa w partii I piętra, z umieszczonym w niej centralnie balkonem, z balustradą szczeblinową, stalową, kutą; między szczeblinami prostokątne płytki z 2 okrągłymi kaboszonami. Balustrada zwieńczona barierką na skrzynki z kwiatami. W połaci dachowej 2-osiowa facjotka, nakryta 1-spadowym, ceramicznym daszkiem. Do elewacji zachodniej w narożu pn. przylega dobudówka ganku, wsparta na 2 kolumnach i 2 pilastrach. Kolumny o przekroju kwadratu stoją na wysokich cokołach, stanowiących jednocześnie ramy podmurówki ganku. Kolumny i pilastry o tych samych formach, na niskich bazach, gładkich trzonach z kielichowym kapitelem podtrzymują uproszczone belkowanie z gładkim pasem fryzu i murowanym, profilowanym gzymsem. Schody na ganek 1-biegowe, z oryg. szlifowanego lastrika, z balustradą murowaną-pełną i poręczą metalową w formie walca, zakończoną kulkami. Ganek wtórnie przeszklony, drzwi wejściowe - wtórne/pozostało oryg. prostokątne nadświetle/.

20. Najpilniejsze postulaty konserwatorskie  -zabezpieczyć dach /uzupełnić pokrycie. wymienić obróbki blacharskie/ -wykonać nowe drzwi wejściowe -wymienić wtórne oszklenie ganku

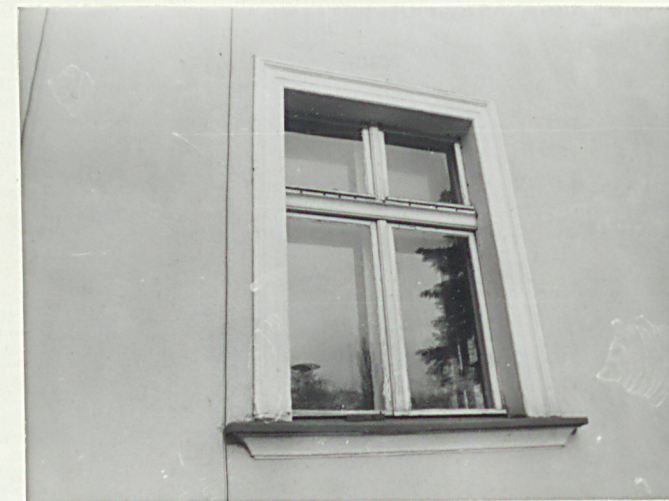
6

ze skrzydłem 3-polowym, zamykane na skoble, nadświetle 2-dzielne, nieruchome.  
 Okna boczne ryzalitu - wąskie, krosnowe, 2-poziomowe, z nadświetleniem otwieranym, 1-skrzydłowe.  
 Okna facjatek - 1-skrzydłowe, krosnowe, 4-polowe z oryg. klamkami.  
 Okna klatki schod. - skrzynkowe, prostokątne, 3-poziomowe, 1-skrzydłowe.  
 Okna łazienek 2-skrzydłowe, skrzynkowe.

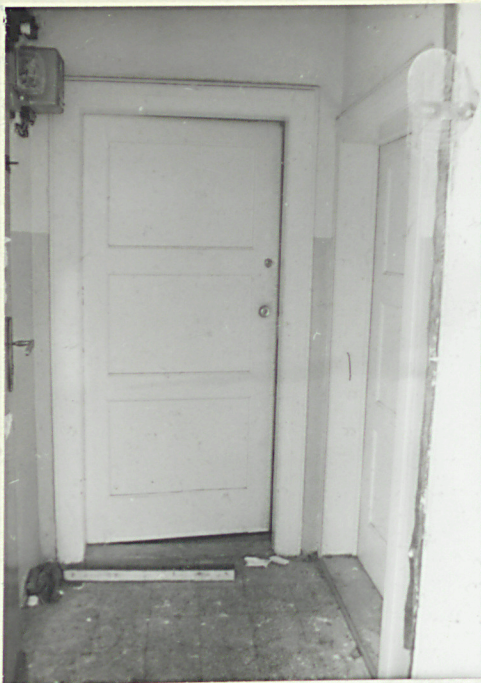
7

**POSADZKI I PODŁOGI:** w piwnicach i wydzielonej z nich suterenu posadzki lane, betonowe. w I i II kondygn. parkiet współczesny, w sanitariatach współcz. płytki ceramiczne. Na ganku i w przedsionku parteru oryg. płytki lastrykowe.

- 7.Przedsionek  
8.Schody do piwnicy  
9.Sień gł.z klatką schod.  
10.Słupek schodów gł.  
11.Sala parteru od pd.  
12.Sień I piętra

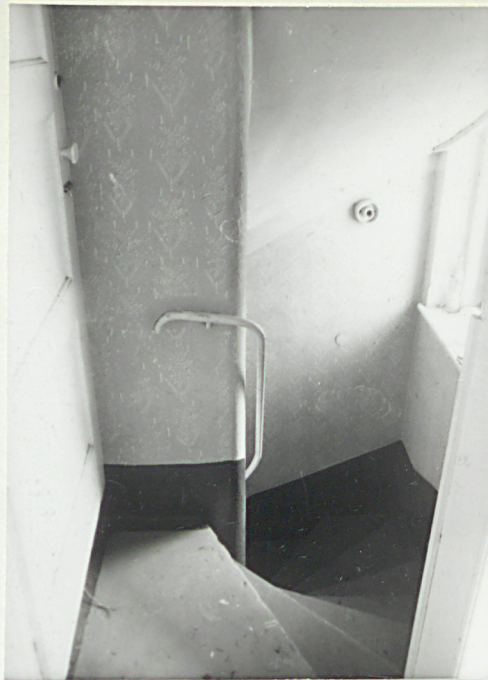
8

**SCHODY:** do piwnicy zabiegowe, betonowe, poręcz w postaci stalowej rury; na wyższe kondygn. -drewniane, zabiegowe, z balustradą szczeblinową, poręczą profil., zawiniętą wolutowo nad płaskim słupkiem, którego licowa ścianka ozdobnie profilowana.

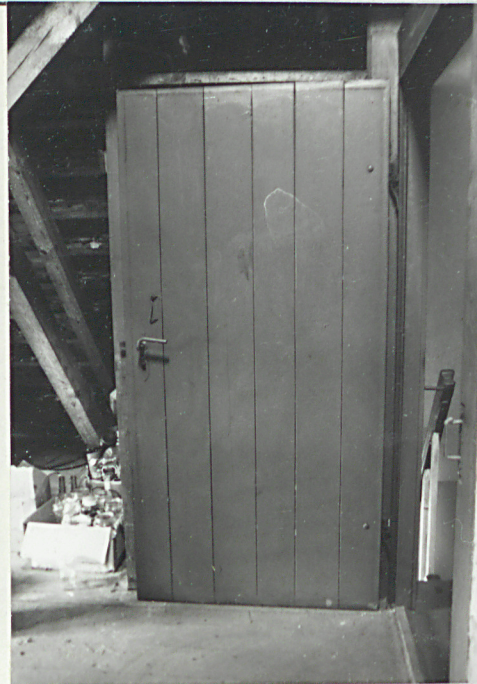
15

**WIĘZBA:** dwuwieszarowa, 3 więzary, środkowy z kleszczami, mocowana na zamki ciesielskie i śruby/kleszcze/.

13. Drzwi sali I p. od pd.  
 14. Drzwi balkonu I p. od pn.  
 15. Więźba dachowa od pd.  
 16. Więźba dachowa od pn.  
 17. Drzwi strychu  
 18. Pom. piwniczne pd.  
 19. Sień piwniczna

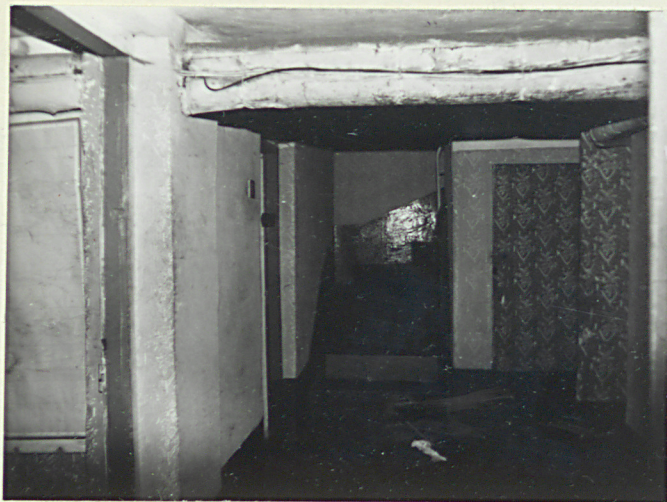
18

**SKLEPIENIA I STROPY:** w piwnicach płaskie sklepienia Kleina, w wyższych kondygnacjach płaskie, drewniane z podsufitką, bez dekoracji. W sieni parteru 2 drewniane, otynkowane podciągi.
