DOM MIESZKALNY – KAMIENICA

LEGNICA

ul. Kazimierza Wielkiego 36 (na rogu
z ul. Dmowskiego
59-220 Legnica (Kartuzy)

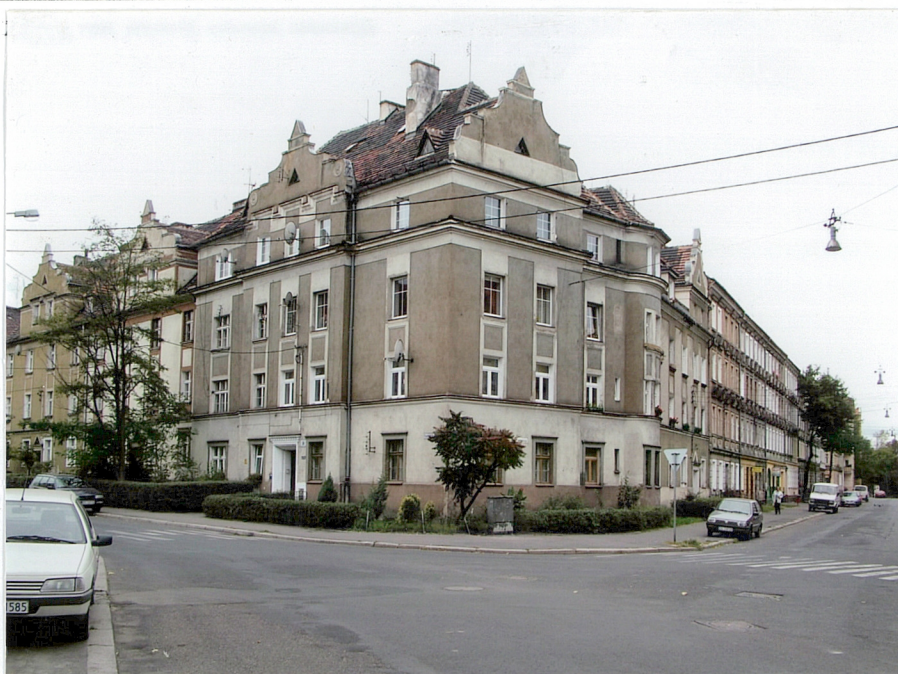
1. Widok budynku od pn.
2. Fasada _ elewacja wsch. skrzydła wsch.
3. Elewacja pn.
4. Elewacja pn. skrzydła pn.
5. Elewacje podwórzowe.
6. Ostatnia kondygnacja ryzalitu pn.
7. Rozeta u nasady szczytu fasady.
8. Lukarna.
9. Zniszczony fragment gzymsu.
10. Otwór wejścia głównego.
11. Otwór wejścia tylnego.
12. Okno przyziemia.
13. Klatka schodowa.
14. Schody piwniczne.
15. Fragment piwnic.
16. Posadzka korytarza.
17. Drzwi w mieszkaniu parteru.
18. Drzwi na strych.
19. Fragment wieżby dachowej.

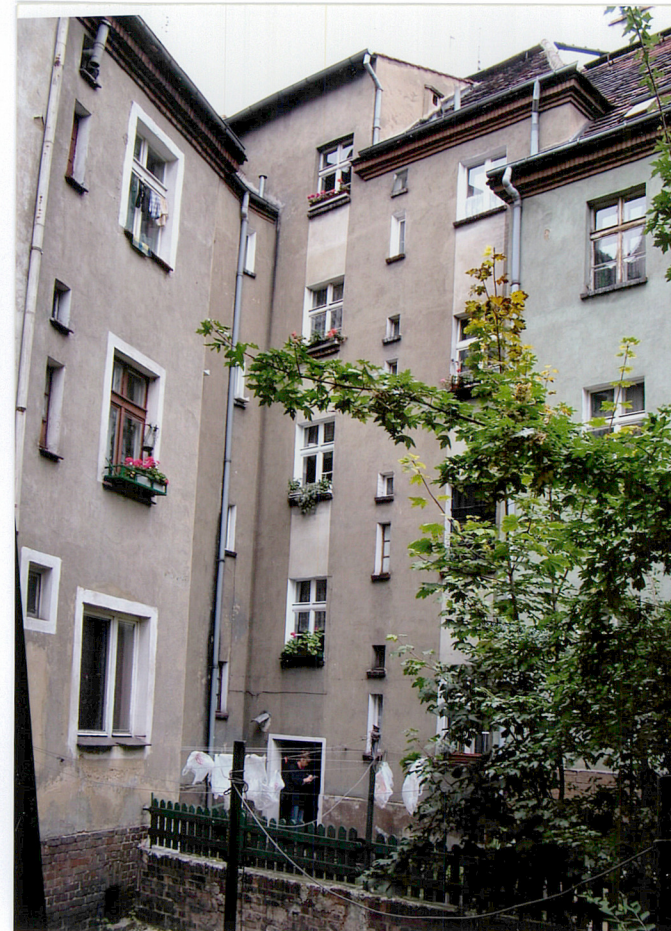
5.

Elewacje podwórzowe – zróżnicowanej wysokości, gładko tynkowane, na ceglanej podmurówce, rozczłonkowane tylko regularnym układem zróżnicowanych w osiach otworów okiennych; w elewacji skrzydła wsch. szerokie wejście tylne.

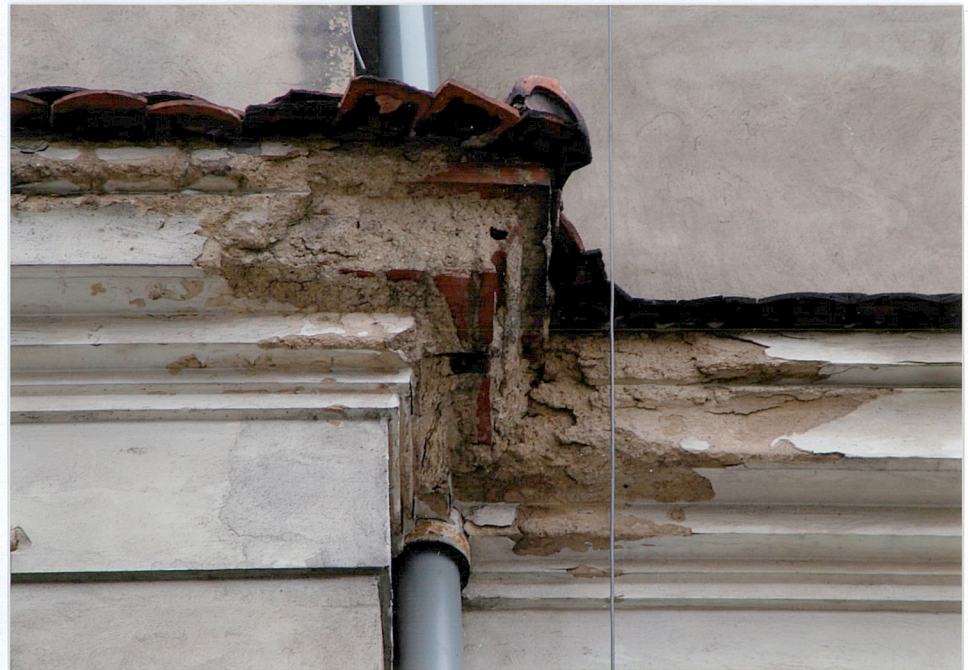
9.

Stan techniczny średni: zły stan pokrycia dachowego, które w znacznym stopniu nieszczelne, umożliwia przenikanie wody opadowej do wnętrza budynku (szczególnie w koszach), powodując znaczne zawilgocenia wewnątrz, powstawanie zacieków a w efekcie osłabienie konstrukcji podłogi strychu i stropów ostatniej kondygnacji mieszkalnej; zły stan okładzin drewnianych schodów i podestów klatki schodowej; zły stan starej stolarki; widoczne zawilgocenia i zacieki na ścianach zewnętrznych budynku (dolne partie, szczyty, okolice gzymsów), skutkujące odpadaniem i łuszczeniem się farby oraz niszczeniem tynków i elementów wystroju elewacji (uszkodzone gzymsy).

«> naprawa tynków zewnętrznych i wewnętrznych: wymalowania wewnętrzne i

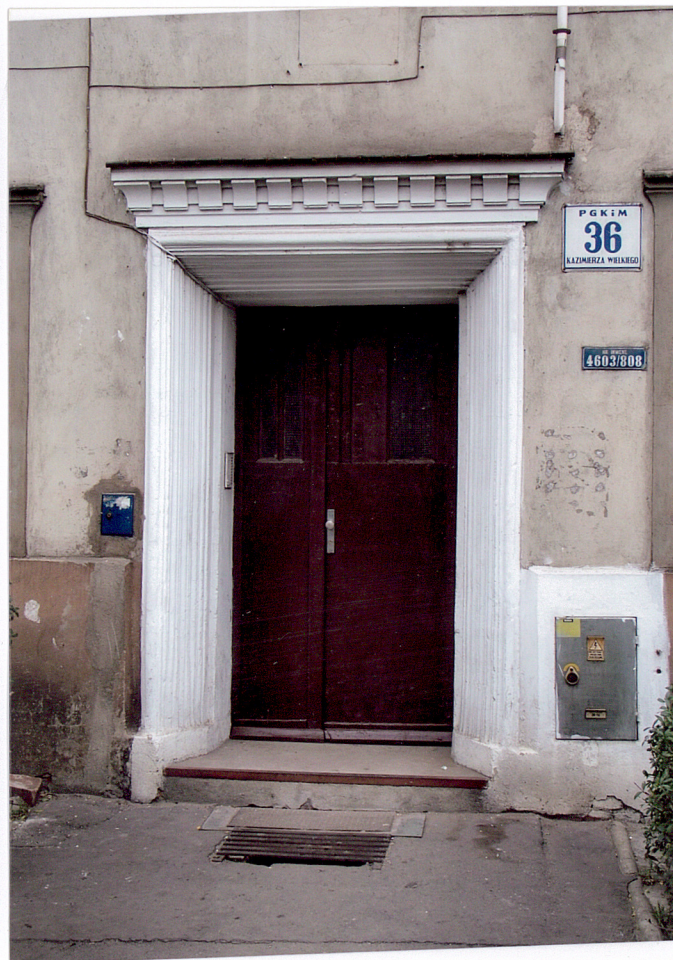
10.

Otwory drzwiowe zewnętrzne. Wejście główne do budynku usytuowane na osi środkowej fasady. Prostokątny otwór ujęty szeroko rozglifione obramienie, zdobione bogatym drobnym profilowaniem. Wejście podwórzowe zlokalizowane w elewacji zach. skrzydła wsch.; prostokątny szeroki otwór z prostym zamknięciem wypełniają dwuskrzydłowe drzwi z zachowanym oryginalnym słupkiem w formie kanelowanego pilastra z wolutową głowicą. W skrzydle pn. zewnętrzny otwór drzwiowy do piwnic – kształt prostokąta z odcinkowym zamknięciem; drzwi jednoskrzydłowe prostokątne, ramowo-płycinowe.

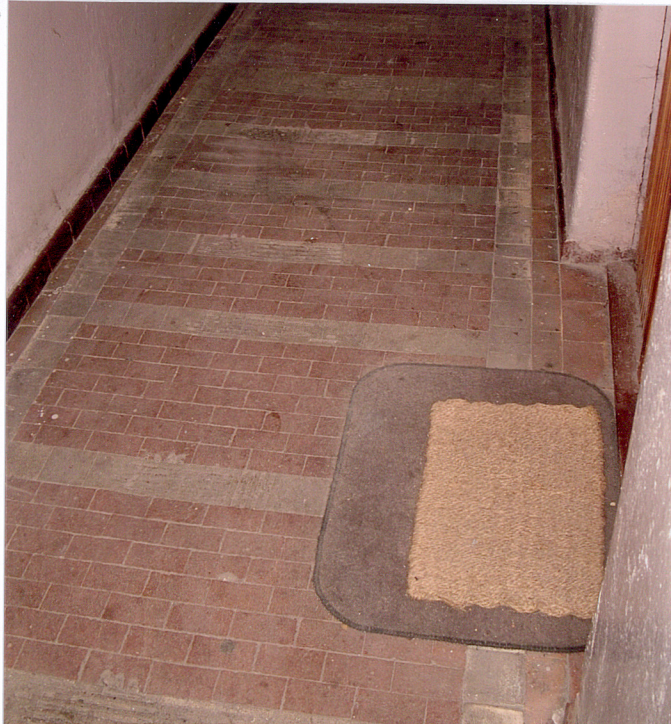
16.

Posadzki i podłogi. W pomieszczeniach piwnicznych posadzki betonowe wylewane; na korytarzu przyziemia posadzka betonowa, wykończona układanymi mozaikowo płytkami ceramicznymi, czerwonymi prostokątnymi i kwadratowymi, szarymi. W mieszkaniach podłogi i posadzki wykończone indywidualnie, w części pomieszczeń zachowane podłogi drewniane deskowe, w innych wykończenia współczesne: ceramiczne płytki podłogowe w korytarzach, sanitariatach i pomieszczeniach kuchennych, drewniane i z płyt drewnopochodnych, kryte różnymi wykładzinami – w pokojach. Podesty klatki schodowej wyłożone deskami malowanymi olejno, w trzech dolnych kondygnacjach kryte zniszczoną wykładziną PCW; na strychu podłogi drewniane z surowych desek (zniszczone).

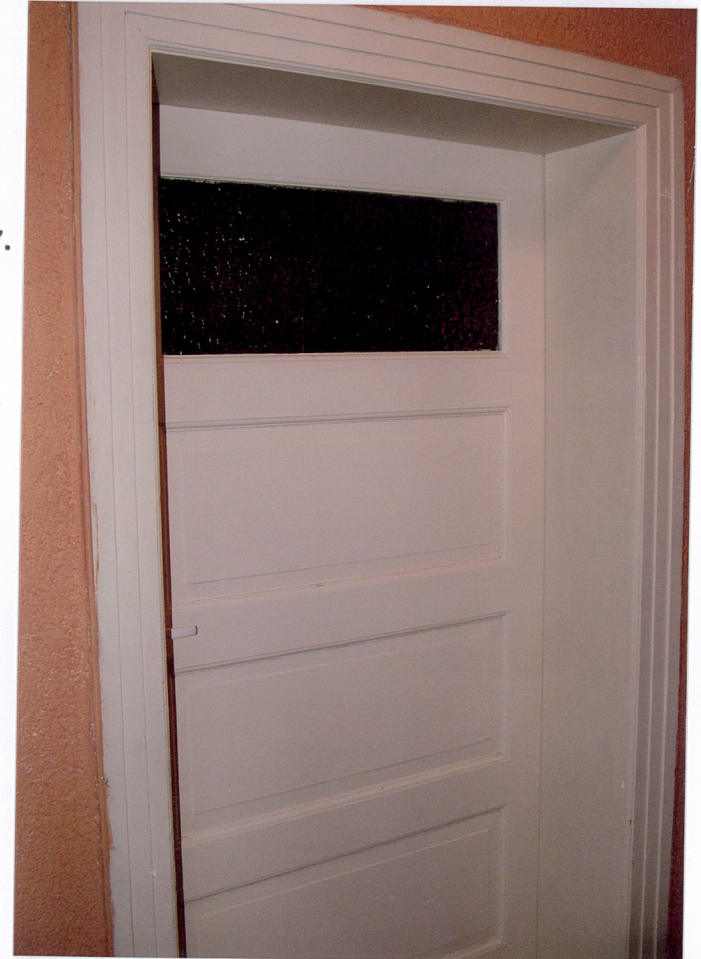
17.

Otwory drzwiowe wewnętrzne. Otwory drzwiowe z klatki schodowej do mieszkań większe, prostokątne, zamknięte odcinkowo, części z nich przekształcona współcześnie w otwory o typowych wymiarach i prostych zamknięciach; we wszystkich współczesne jedno- lub dwuskrzydłowe drzwi o zróżnicowanej konstrukcji (ramowo-płycinowe, płytowe, opierane listwami).; w jednym przypadku zachowany oryginalny słupek w formie pilastra o kielichowej gładkiej głowicy. Zachowane oryginalne drzwi prowadzące na strychy obu skrzydeł budynku – otwory z odcinkowymi zamknięciami, w nich takie same, jednoskrzydłowe drzwi ramowo-płycinowe. W mieszkaniach zachowany w znacznym stopniu pierwotny układ otworów drzwiowych z oryginalną stolarką; otwory z prostymi zamknięciami, drzwi jednoskrzydłowe w pełnych ościeżynach, ramowo-płycinowe, z płycinami pełnymi lub częściowo przeszklonymi. Otwory pomieszczeń piwnicznych niskie, z prostymi lub odcinkowymi zamknięciami i zróżnicowanymi jednoskrzydłowymi drzwiami lub bez stolarki.

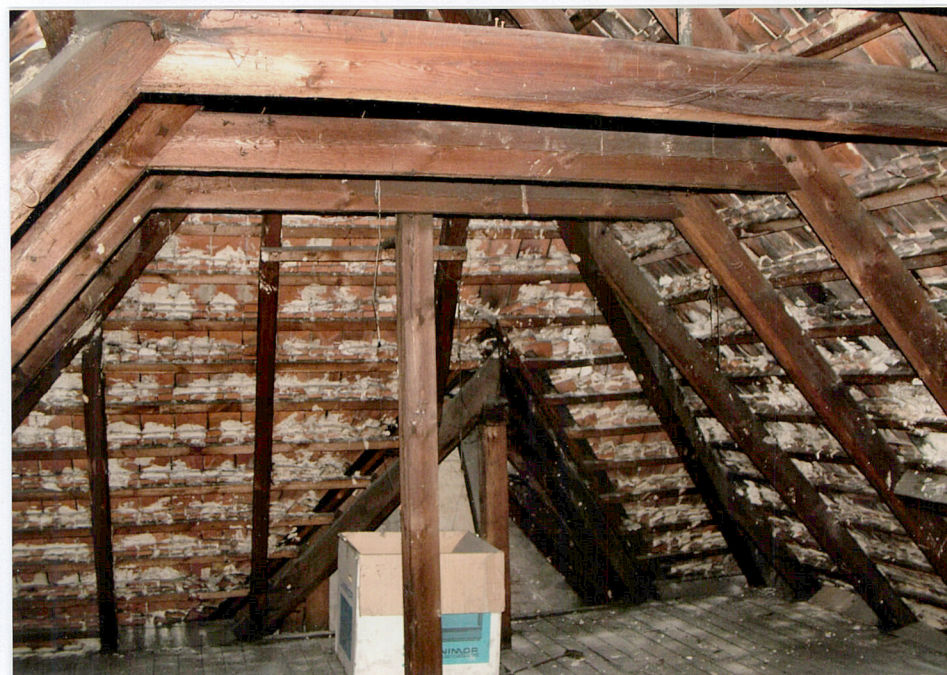
19.

Więźba dachowa. Konstrukcja dachu drewniana; więźba jętkowo-krokwiowa (dwa rzędy jętek) na podwójnej ścianie stłocowej, zmieczowana w kierunku kalenicowym.
