1. Obiekt

W I L L A

3. Miejscowość
L E G N I C A

4. Adres ul. Kolbego 13 66.7
59-220 Legnica

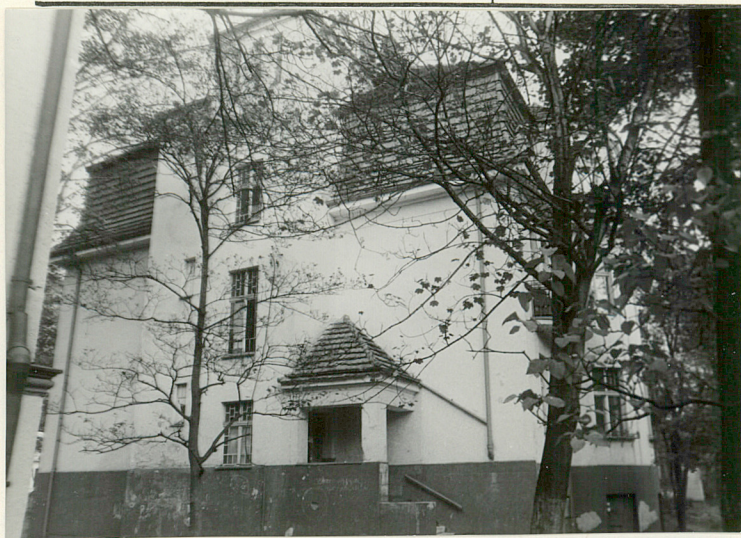
Elewacja główna południowa: 2-kondygn., 5-osiowa /1 oś okien parzystych/, w tym z 3-osiowym, 3-kondygn. ryzalitem na rzucie połowy owalu. Elewacja ujęta ponad gzymsem cokołowym dekoracją ramową. W partii cokołu 7 osi okien piwnicznych z resztkami stolarki. Okna osi od wsch. szerokie, prostokątne, w gładkich, wklęsłych opaskach tynkowych. Okna osi od zach. parzyste; w II kondygn. okno i drzwi na balkon o tych samych formach. Balkon półkolisty z balustradą metalową o formach geometrycznych, z wykonaną tą samą techniką obudową na kwiaty. Ryzalit z dek. ramową i dek. okien j.w. Okna parteru ryzalitu z metalowymi obudowami na kwiaty j.w. III kondygn. ryzalitu wycięta z połączenia dachu ponad gzymsem wieńczącym, odgradzona 1-spad. ceramicznym daszkiem, nakryta dachem stożkowym. Nad skrajnymi osiami okien elewacji murowane, zamknięte półkoliście lukarny w obramieniu architekt. w tynku /pilastry, archiwolta z kluczem/. W narożu pd.-zach. niska dobudówka ganku nakryta 2-spadowym dachem ceram., dostępna schodami wylanymi lastrikiem. Ganek wsparty na 2 murowanych filarach. Drzwi główne: drewniane, 2-skrzydłowe; w dolnej części skrzydło drzwiowe dek. pionową prostokątną nakładką, zwieńczoną girlandami z owoców z przewieszkami w 2 miejscach. Górna płyцина w formie owalu stoj., 8-polowa, przeszklona, w górnej części skrzydła 2 okrągłe kaboszony. Listwa przylgowa płycinowa, w części górnej motyw kampanuli. Brak klamki i szyldów.

1. Elewacja połudn.-zach.
2. Elewacja północna
3. Elewacja wschodnia
4. Dek. ryzalitu pd.
5. Lukarna od południa
6. Balkon w elewacji pd.

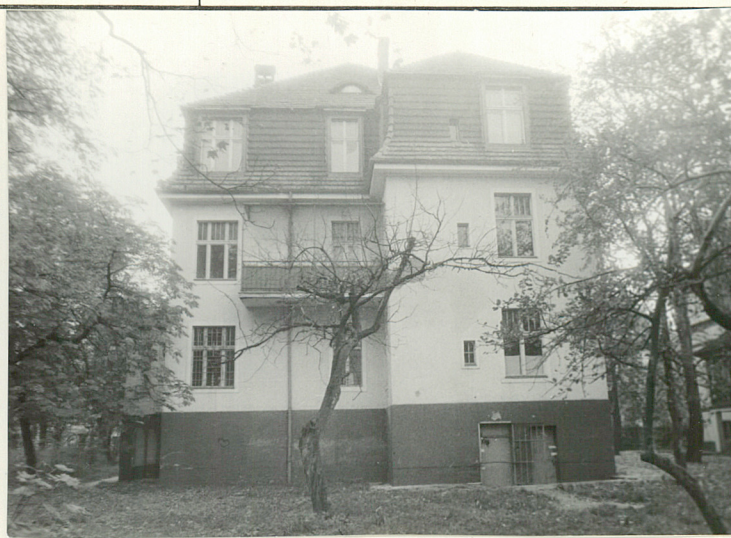
Elewacja północna: 4-osiowa, 2-kondygn. z uskokiem w połowie szerokości. W części zach. w partii cokołu 2 otwory drzwiowe do piwnic, wyżej oś szerokich okien prostokątnych /od pomieszczeń kuchennych/ i małe, prostokątne okienka łazienek w gładkich opaskach. W połaci dachu lukarna prostok. z oknem w obramieniu drewnianym /prawie pionowa dolna połać dachu/. W części wsch. 2 osie okien prostok. /skrajne szerokie/ z kratą stalową w oknach parteru, o motywach geometrycznych /+ palmety/. W połaci 2 prostok. lukarny j.w. W górnej połaci dachu 1 powieka.

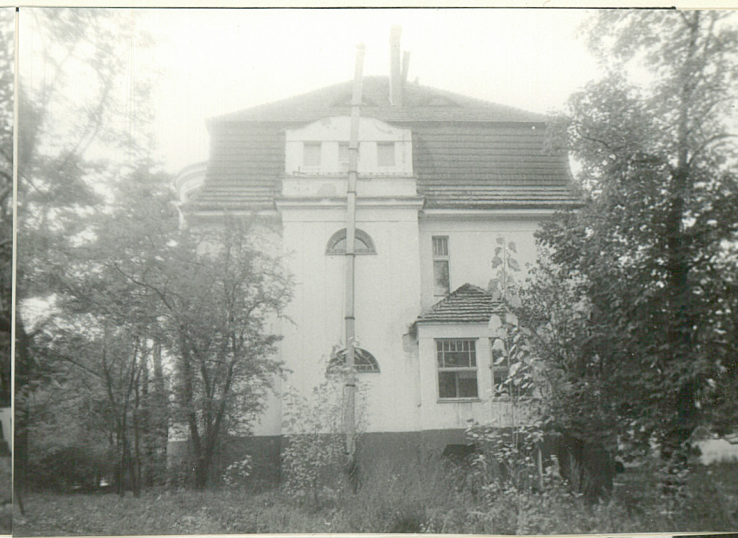
Elewacja wschodnia: 2-kondygn. z ryzalitem z dek. ramową, 1-osiowym, 3-kondygn. W obu kondygnacjach półokrągłe okienka z witrażami. W III kondygn. nad gzymsem wieńczącym prostok. balkon o pełnej, murowanej barierze /metalowe obudowy na kwiaty/ i 3-osiowa murowana ścianka facjatki w dolnej połaci dachowej /środkowa oś drzwiowa/. Facjatka zamknięta falistym szczytem. Od pn. do ryzalitu przylega 1-kondygn. 2-osiowa dobudówka werandy, w części cokołu otwarta 3 arkadami o wykroju trapezoidalnym. Pierwotnie do umieszczonych w werandzie od pn. drzwi wejściowych prowadziły schodki /ślady w murze korpusu gł./. Weranda nakryta 3-spadowym dachem ceramicznym, /dachówka-karpiówka podwójnie w łuskę/. W górnej połaci dachu 2 powieki.

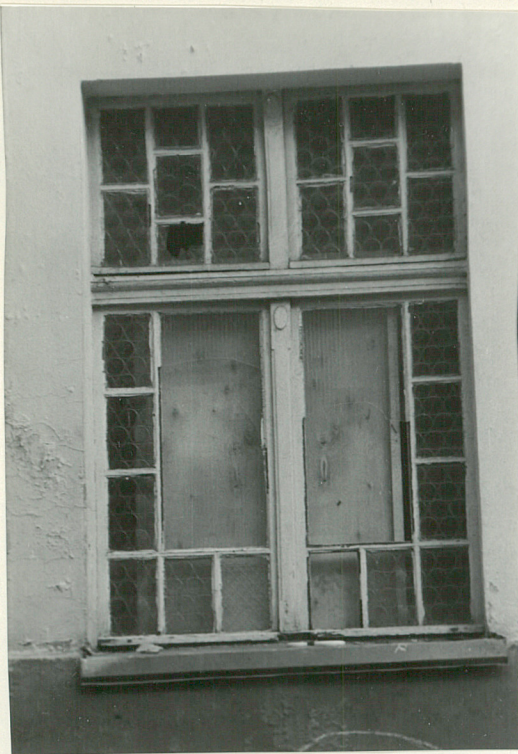
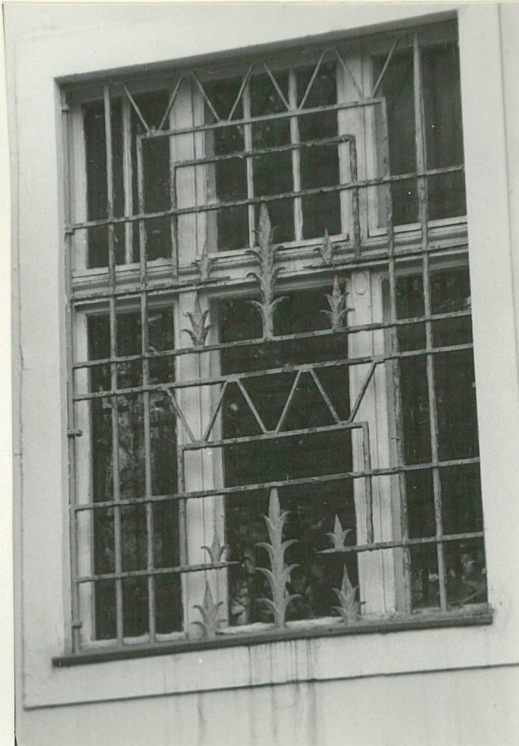
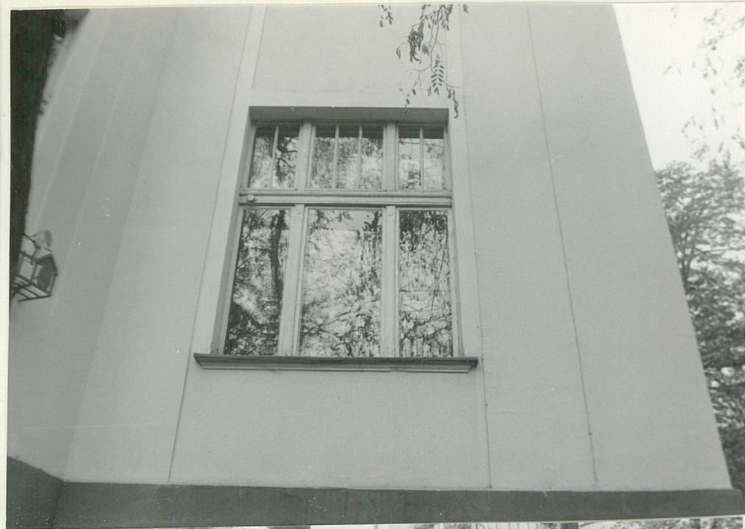
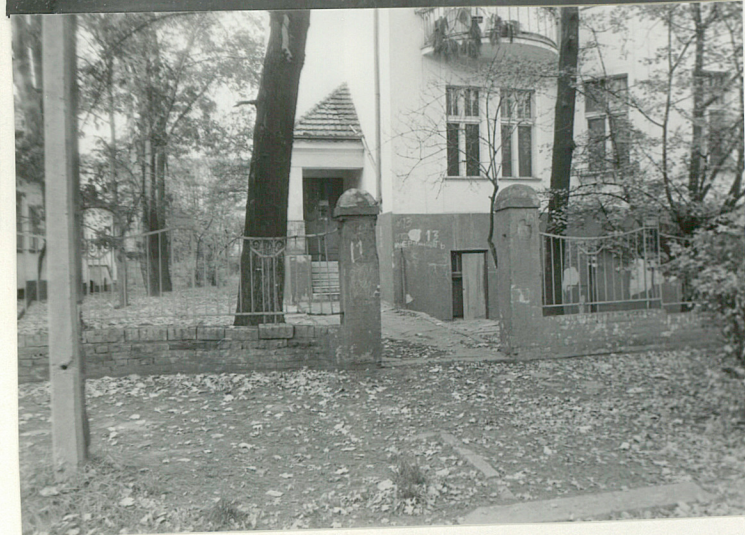
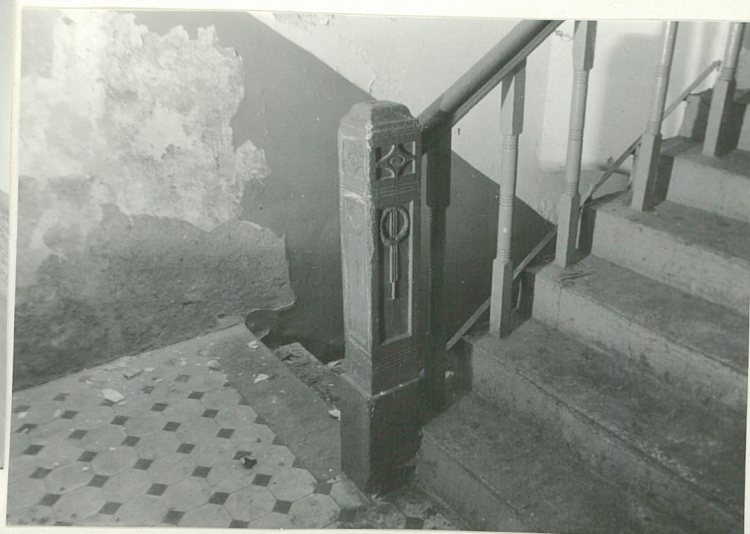
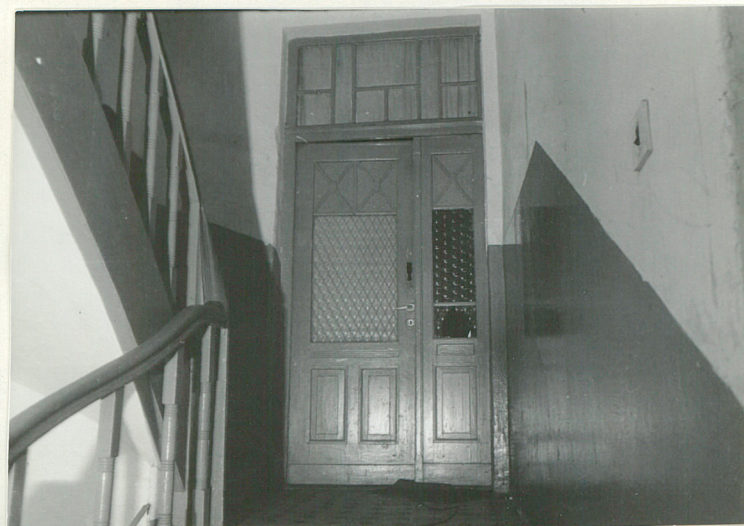
7	8	9
11		10
	12	13

7. Okno przedsionka od zach.
8. Okno parteru w elew. pn.
9. Okno parteru elewacji pd.
10. Fragm. oryg. ogrodzenia posesji
11. Drzwi główne
12. Słupki schodów na poziomie przedsionka
13. Drzwi z klatki schod. do sieni gł. parteru

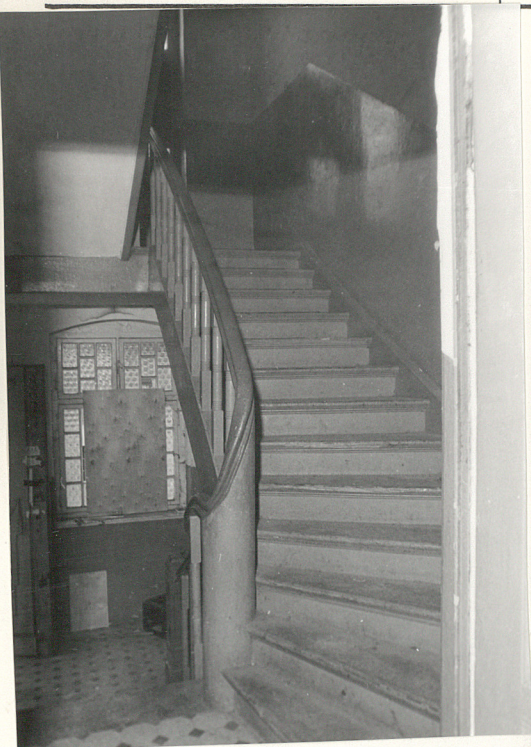
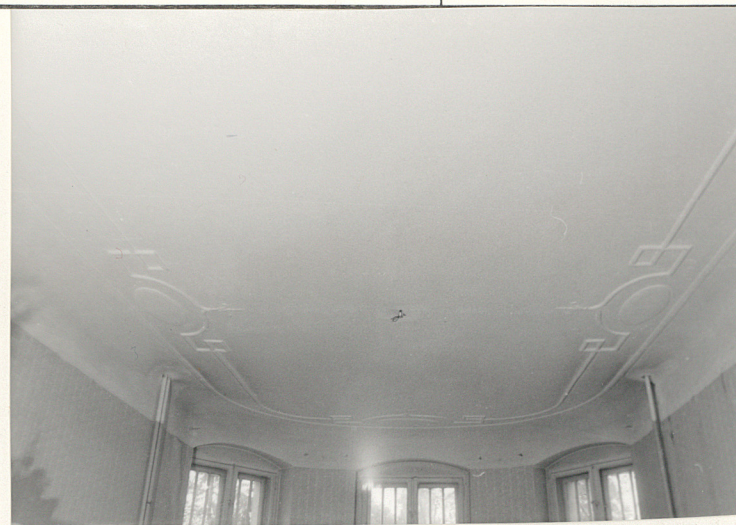
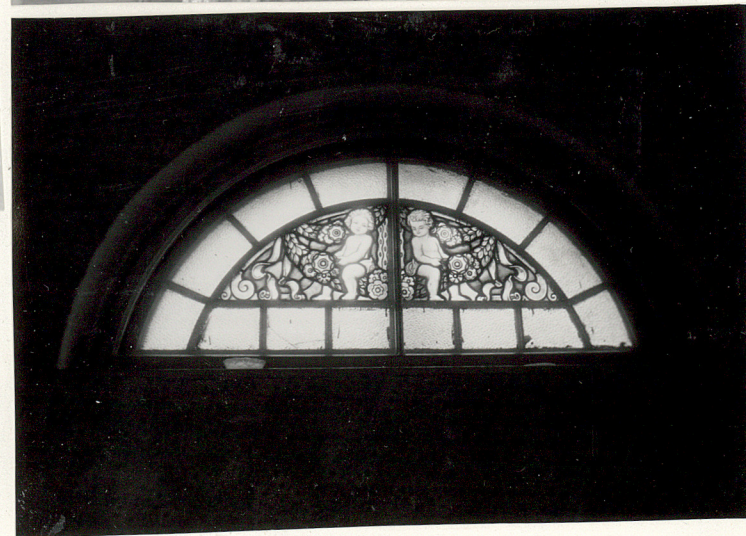
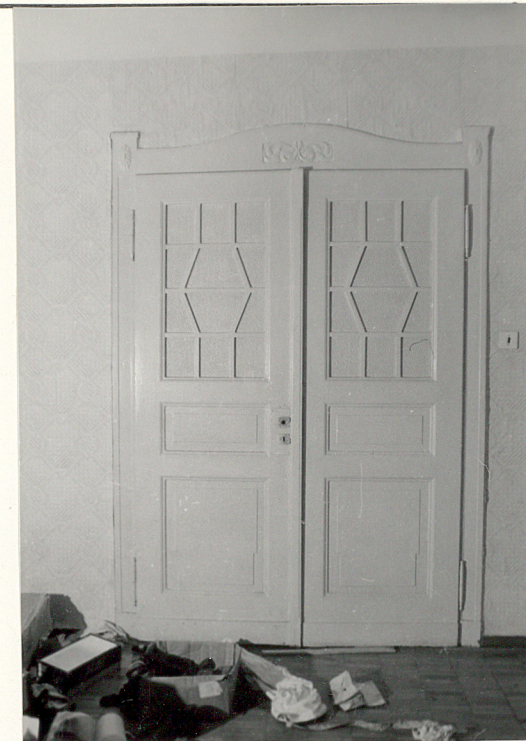
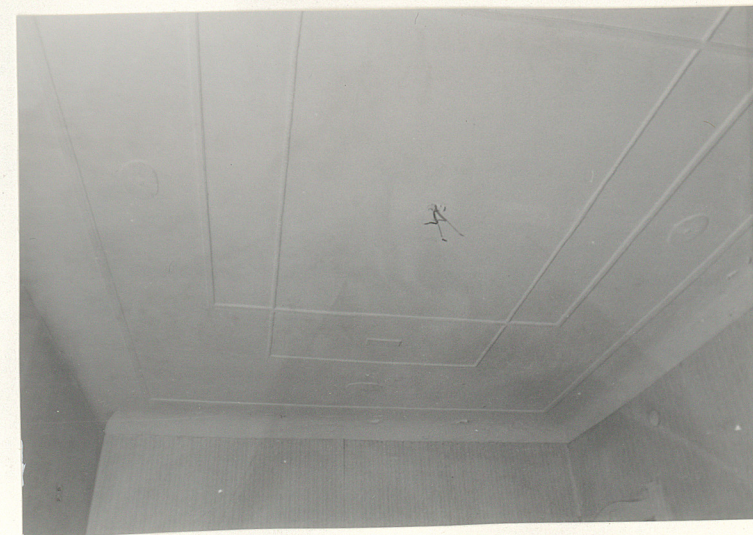
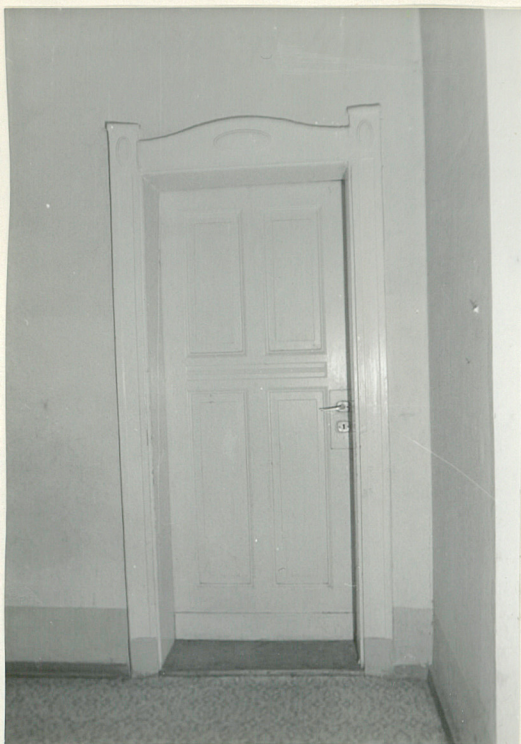
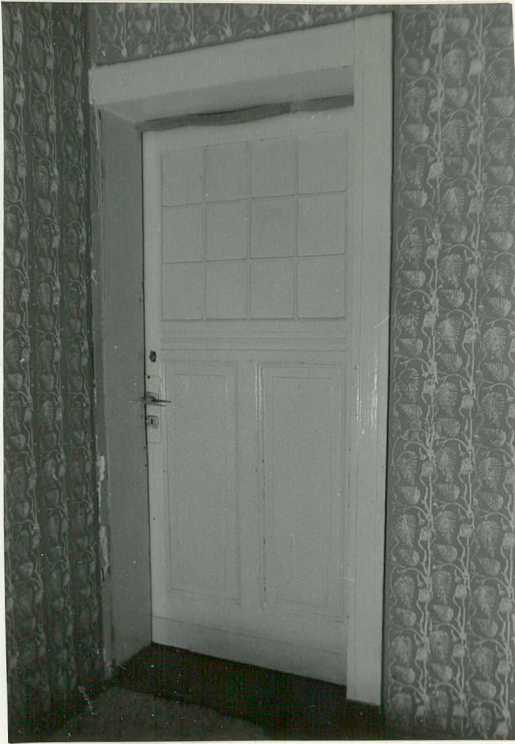
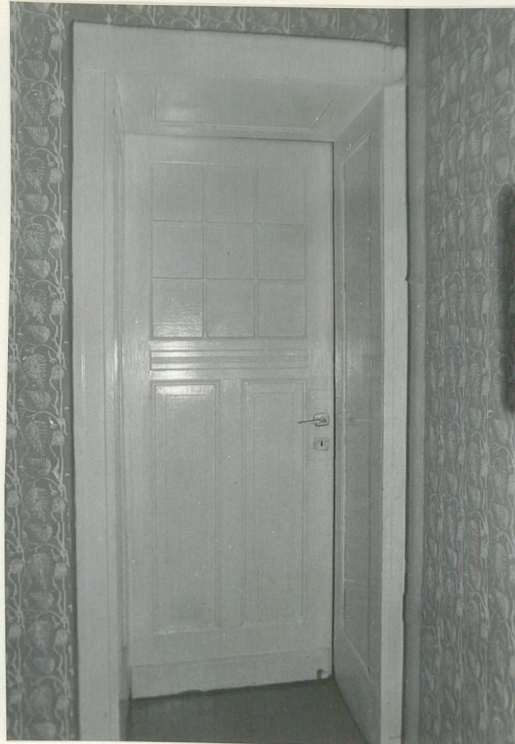
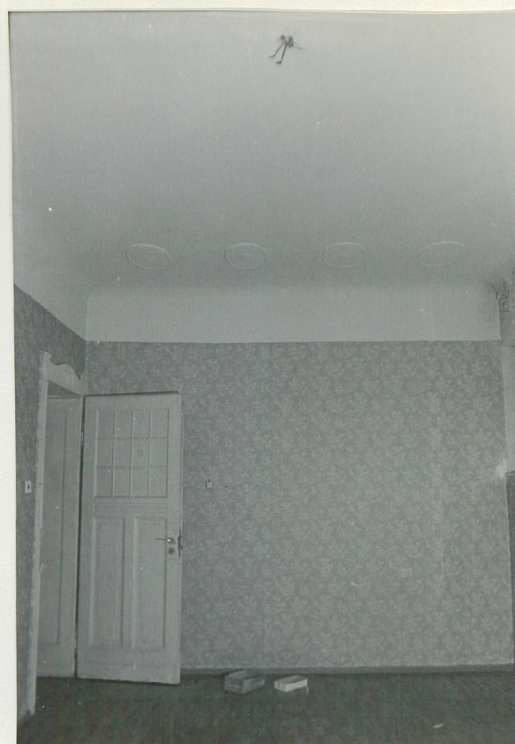
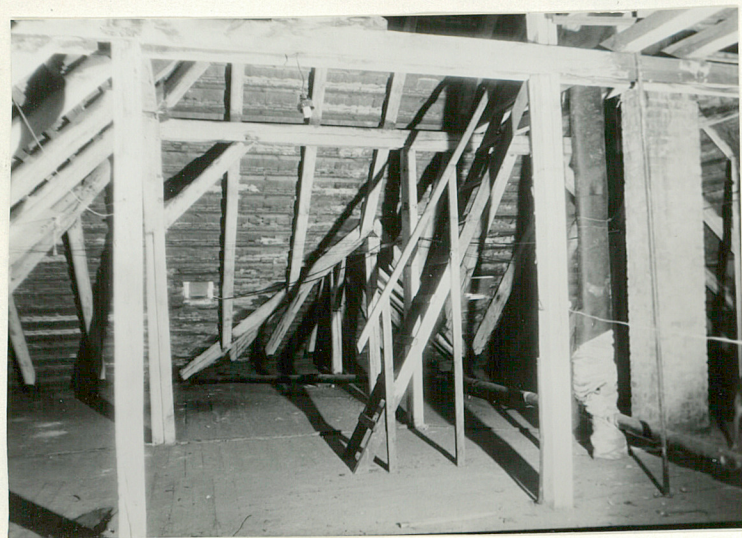
14	15	16
17	18

14. Drugi bieg schodów/z poziomu parteru/
 15. Sala gł. parteru z ryzalitem od pd.
 16. Drzwi w w/w sali
 17. Okno witrażowe w sali parteru naroż-
 nej pd.-wsch.
 18. Dek. sufitu sali II kond. od
 19.-22. Drzwi sal parteru i II kondygn.
 23. Wieżba dachowa

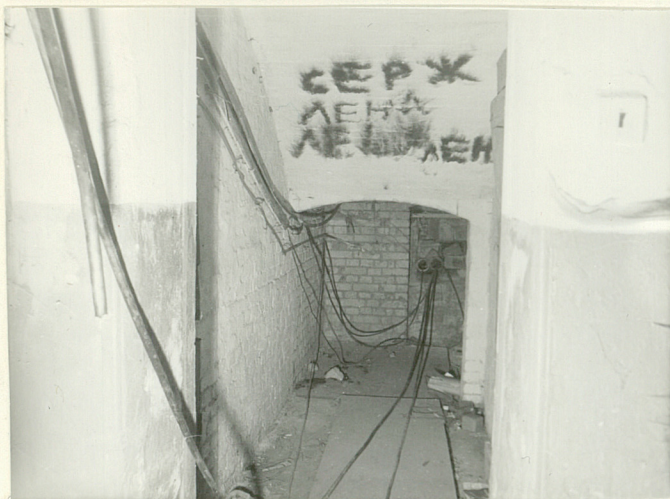
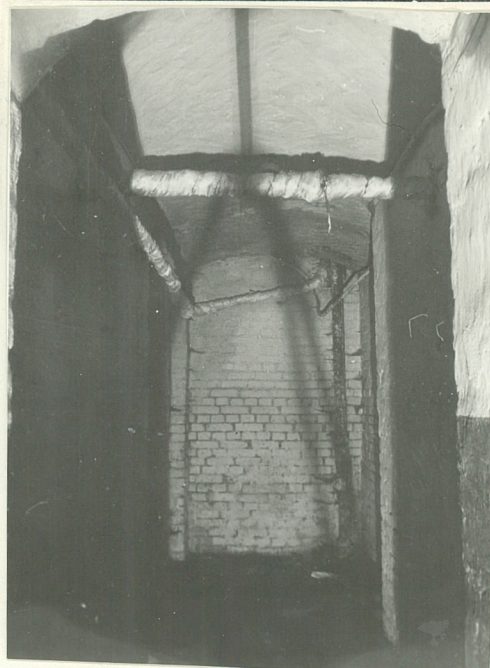
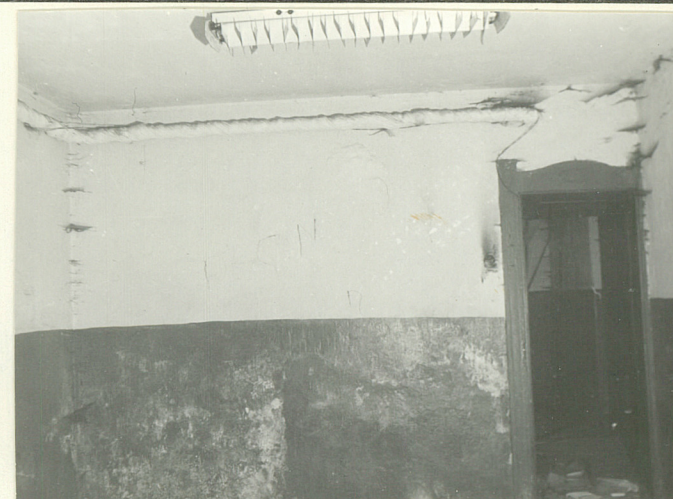
26-28. POMIESZCZENIA PIWNICZNE
