Nr 51 DOLNOŚLĄSKIE

W I L L A

LEGNICA

ul. Kolbego 11  
59-220 Legnica

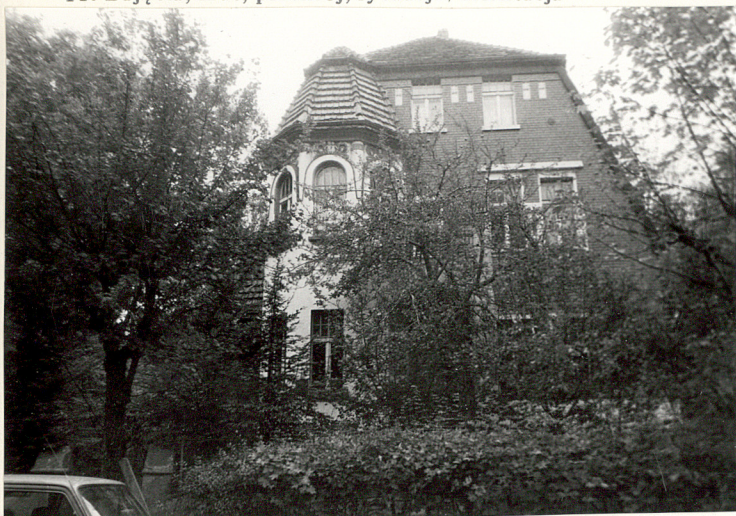
11. Zdjęcia, rzut, przekrój, sytuacja, orientacja

Elewacja południowa: 3-kondygn. 6-osiova, ze skrajną osią ganku od zach., zamknięta trapezoidalnie, z 3-bocznym, 2-kondygn. ryzalitem zamkniętym wielospadowym daszkiem. Ryzalit otynkowany na gładko z dwoma prostok. oknami w parterze i 3 półkoliście zamkniętymi w II kondygn. Naroża ryzalitu w górnej kondygn. w postaci półkolumnienek z opaską w kształcie geometrycznej plecionki; między nimi wycinające się arkady nadokiennne. W polach między półkolumnami a arkadami półplastyczna dekoracja sztukatorska z motywami wazy z wicią roślinną /naroże/ i 2 putta w wici roślinnej /centr./. Ryzalit zamknięty szerokim profilow. gzymsem wieńczącym. Okna ryzalitu z profilow. podokiennikiem w postaci odcinka gzymsu.

W narożu korpusu gł. i ryzalitu dobudówka werandy i balkonu nad nią, sięgająca II kondygn. Weranda otwarta z obu boków półkolistymi arkadami, z murowaną, pełną balustradą z motywem szczeblin, między którymi owalna nakładka. Balustrada balkonu stalowa, kuta, z prostymi szczeblinami, między którymi wić roślinna. Elewacja korpusu główn. w cegle klinkierowej, obrzeżona szeroką listwą drewnianą. W przyziemiu 3 otwory /2 okna prostok. i 1 otwór drzwiowy na werandę/ w gładkich opaskach tynkowych w partii nadślemienia. Okna II kondygn. prostokątne z profilow. gzymsem podokiennym i prostym nadokiennym, wspólnym dla obu okien. Dolna część okien w płaskich opaskach tynkowych, na wysokości śłemia zawijających się w zgeometryzowaną wolutę. W węgaru międzyokiennym motyw chomąta. W szczycie elewacji 2 niższe prostokątne okna bez obramień z cegl. podokiennikiem. Po bokach parzyste płyciny z motywem ślimacznic. W partii cokołu ryzalitu i ściany korpusu po 1 prostokątnym okienku piwnicznym. Kanał "fosy".

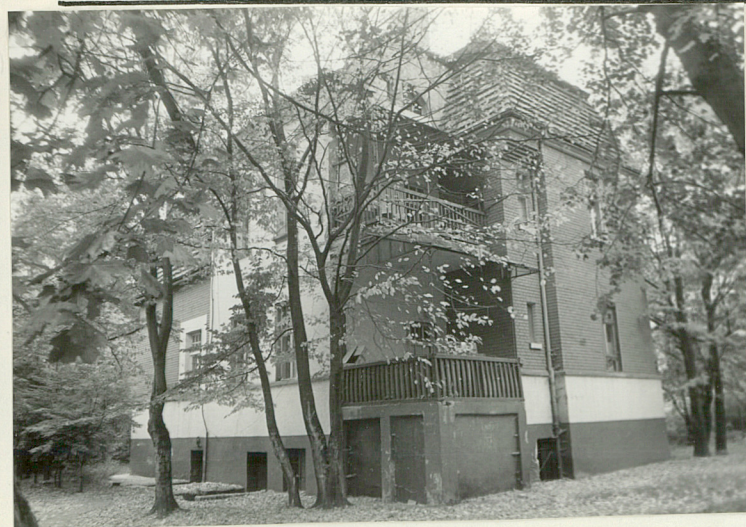
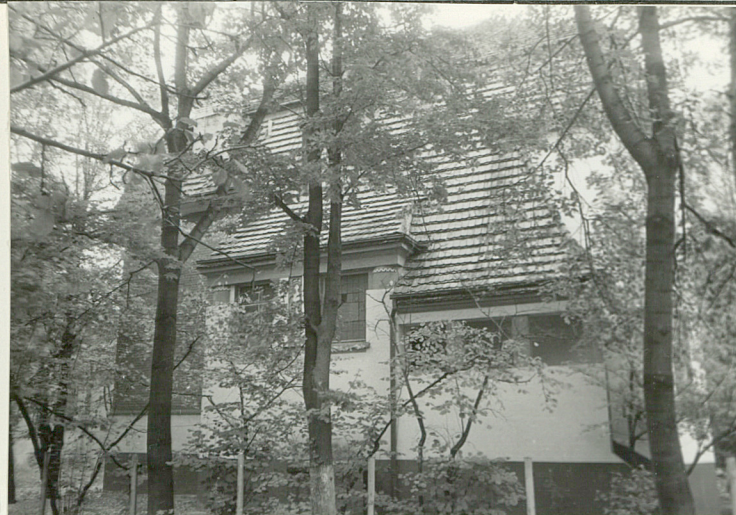
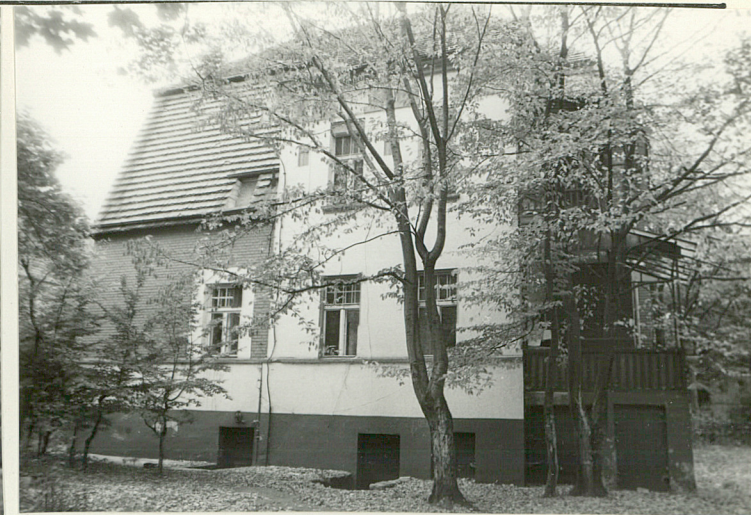
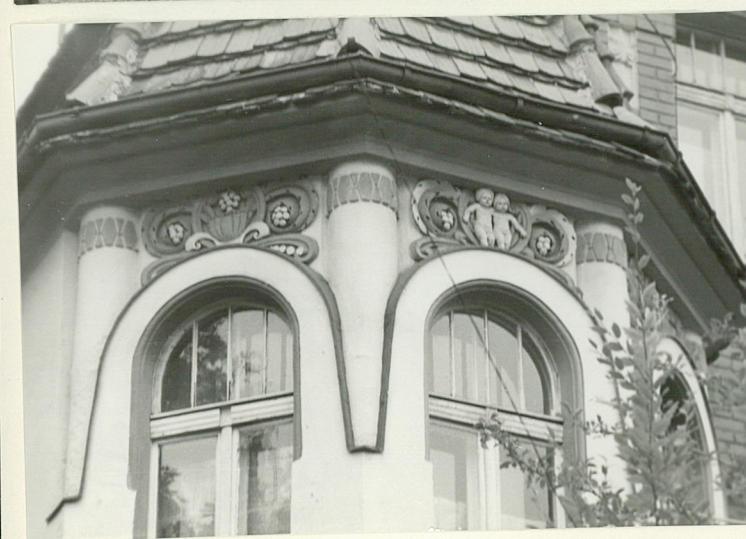
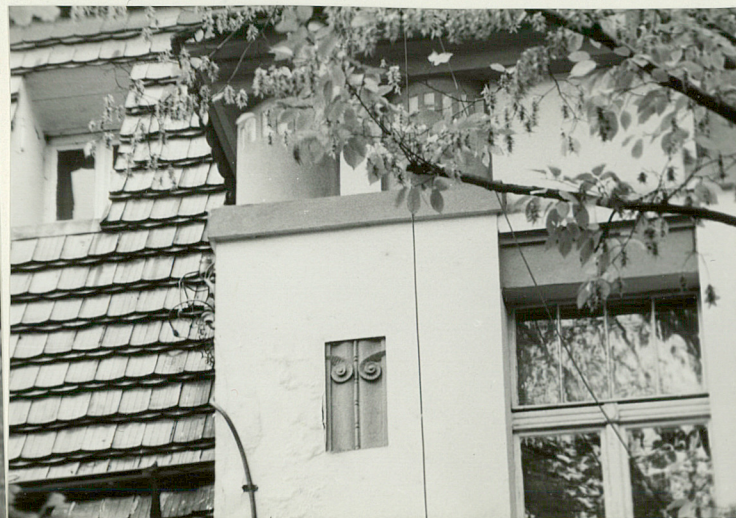
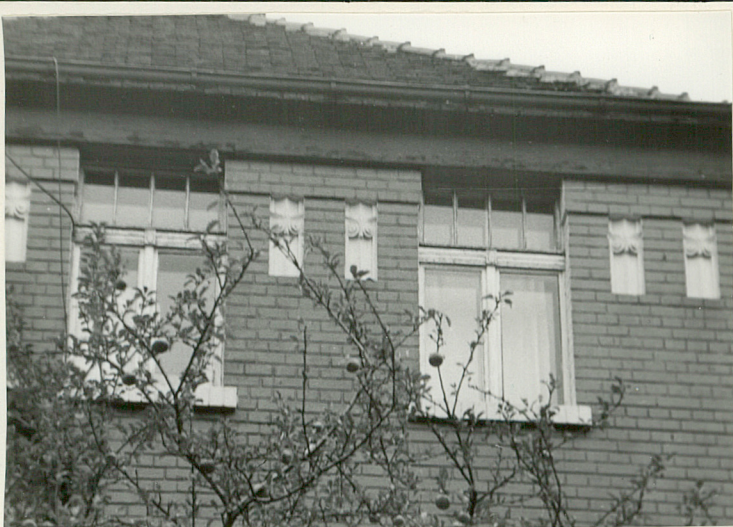
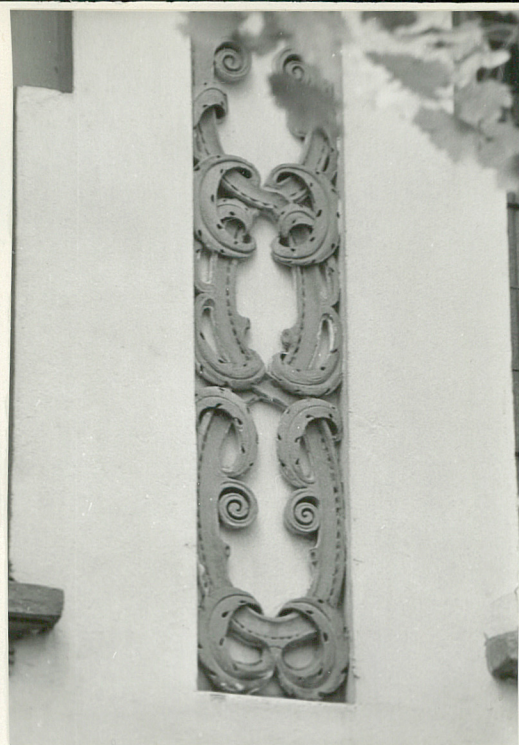
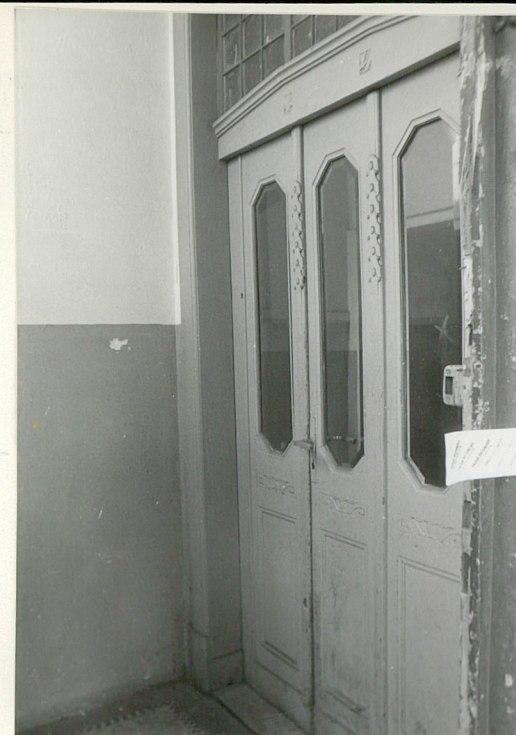
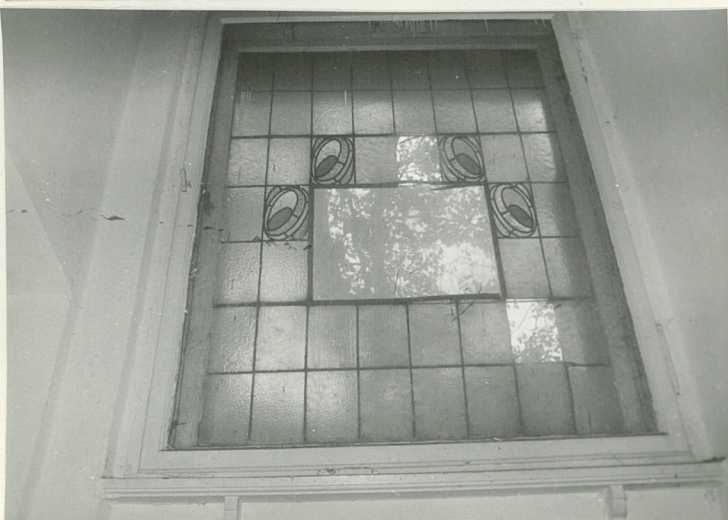
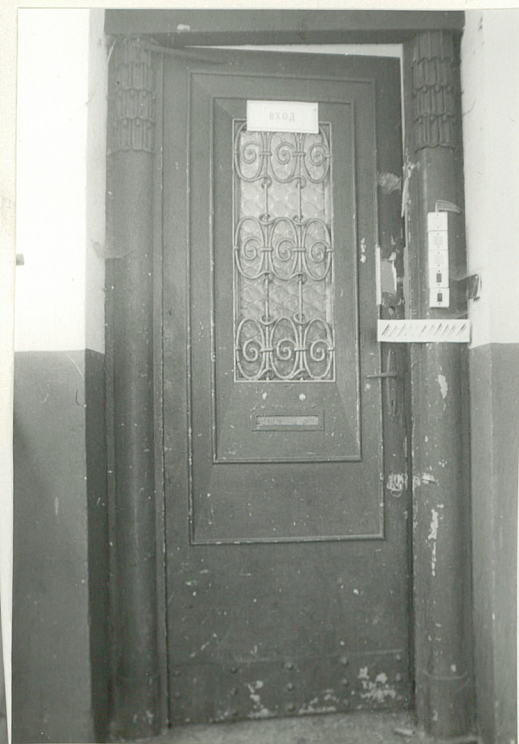
1	2	3
4	5	6

1. Elewacja pn.-wschodnia
2. Elewacja zachodnia
3. Elewacja wschodnia
4. Fragment ryzalitu elewacji pd.
5. Fragment ryzalitu elewacji wschodniej
6. Dekoracja dobudówki zachodniej
7. Fragment ściany korpusu gł.od pd.
8. Ornament w filarze międzyokiennym dobudówki
9. Resztki witraża przedsionka
10. Balustrada balkonu w elewacji pd.
11. Drzwi główne
12. Drzwi z przedsionka do sieni

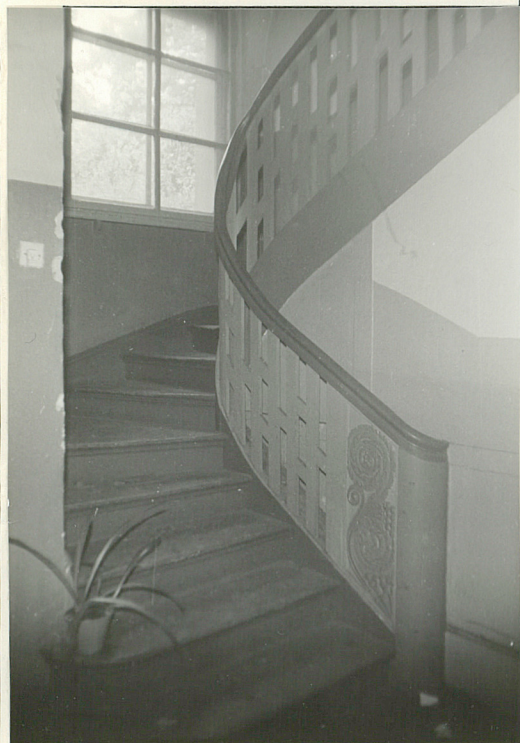
**S C H O D Y:** zabiegowe drewniane z balustradą szczeblinową. Poręcz profilow. Dolny słupek zawinięty spiralnie, poprzedzony płyciną ze snycerską dekoracją wici akantowej. Na poddasze zabiegowe, drewniane.

13. Główna klatka schodowa  
 14. Słupki schodów głównych  
 15. drzwi na balkon w elewacji pd.  
 16. Drzwi do sali gł. przyziemia  
 17. Schody na strych  
 18.-19. Wieżba dachowa  
 20. Pomieszczenie piwniczne

- uszczelnić dach, wyremontować kominy
- osuszyć bądź wymienić uszkodzone stropy
- naprawić schody
