Nr 69 DOLNOŚLĄSKIE 002

W I L L A

ok. 1910 r.

4. Adres ul. Kościuszki 38  
59-220 Legnica

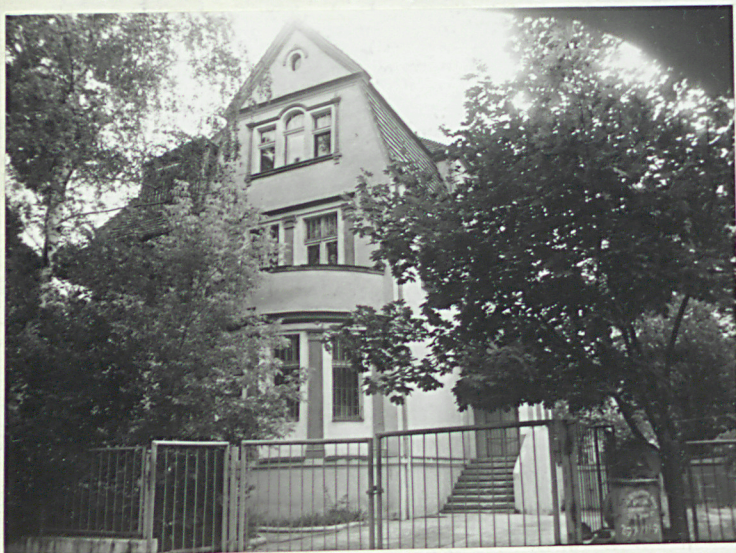
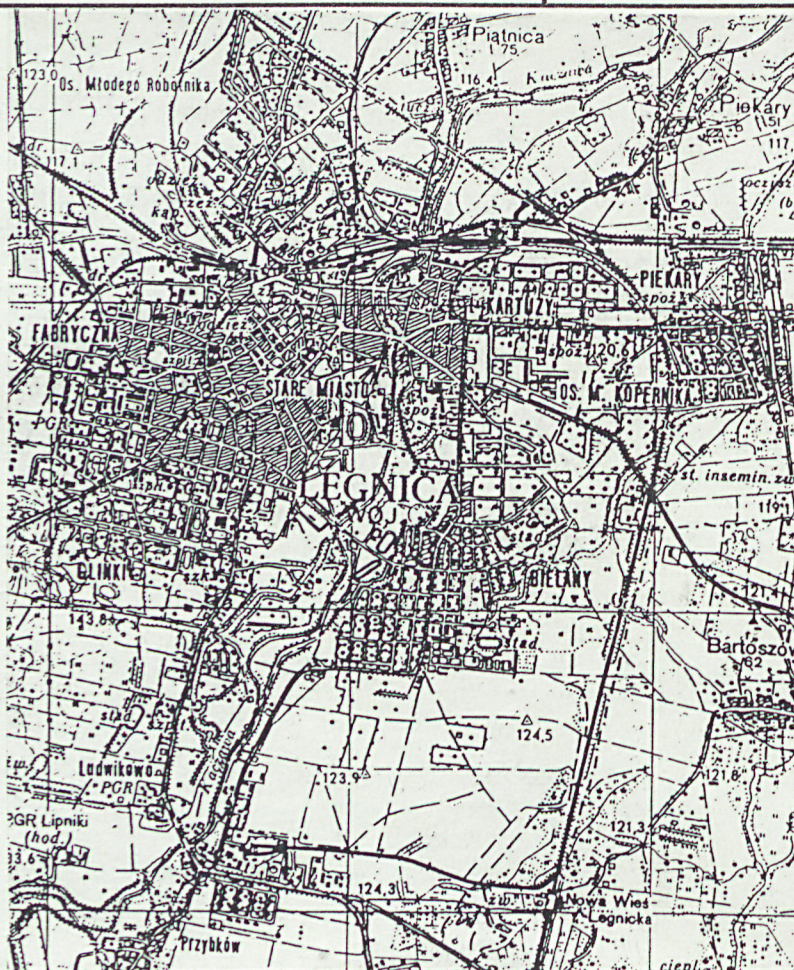
11. Zdjęcia, rzut, przekrój, sytuacja, orientacja

**S Y T U A C J A:** wolnostojąca willa we wsch. pierzei ul. Kościuszki; działka usytuowana w narożu ulic Kościuszki i Kolbego, ze spadkiem terenu w kierunku wsch. Zadrzewiona orzechem, klonem, brzozą. Ogrodzenie od strony ulic nieoryginalne, na podmurówce, od strony sąsiednich działek murowane z cegły, otynkowane, ze słupkami o ostrosłupowych kołpakach i bez zaprawy. W narożu pd.-wsch. działki 2 współczesne garaże.

R Z U T: na rzucie nieregularnego prostokąta, 2-traktowy, w części środkowej 3-traktowy /przedsionek i klatka schodowa/. Układ pomieszczeń zakłócony wtórnymi podziałami.

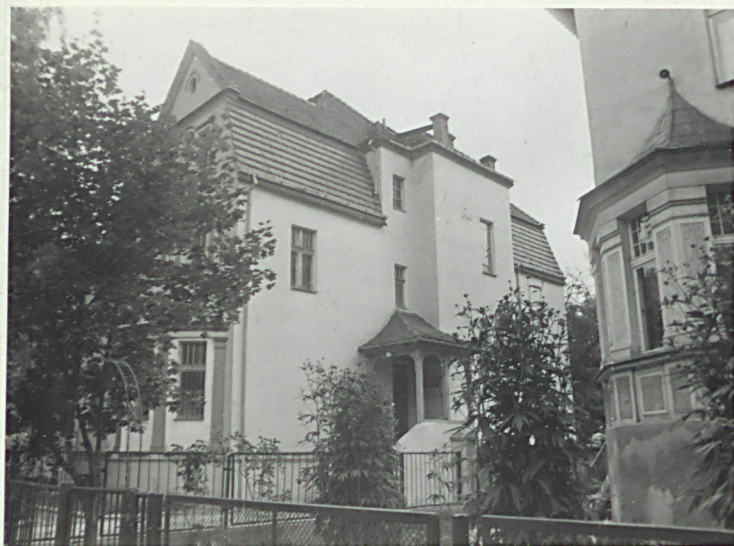
**ELEWACJA POŁUDNIOWA:** 2-kondygnacyjna na cokole, z ryzalitem 3-kondygnacyjnym klatki schodowej na osi. Ryzalit w III kondygn. z uskokiem. Okna ryzalitu w II kondygn. dwa, zamknięte półkoliście, umieszczone schodkowo, w III kondygn. 1 prostokątne. Do ryzalitu dostawiony główny ganek wejściowy z pełną, murowaną balustradą betonowych, 1-biegowych schodów. Zadaszony daszkiem 3-spadowym ceramicznym /pojed. karpiówka/, wspartym na drewnianej konstrukcji 5 drewnianych słupków. W ich górnych częściach arkadki o łukach prostok. zaokrąglonych w narożach i półkolistym. Od strony wsch. na poziomie półkolistych okien klatki schodowej, ryzalit przechodzi w aneks bez otworów, nakryty 2-spadowym, ceram. daszkiem. Na wsch. części elewacji otwór wejściowy do sutereny.

1. Elewacja południowa
2. Elewacja wschodnia
3. Elewacja północna
4. Ryzalit elewacji zach.
5. Dekoracja okien ryzalitu zach. w II kondygn.
6. Dekoracja okien ryzalitu zach. w III kondygn.

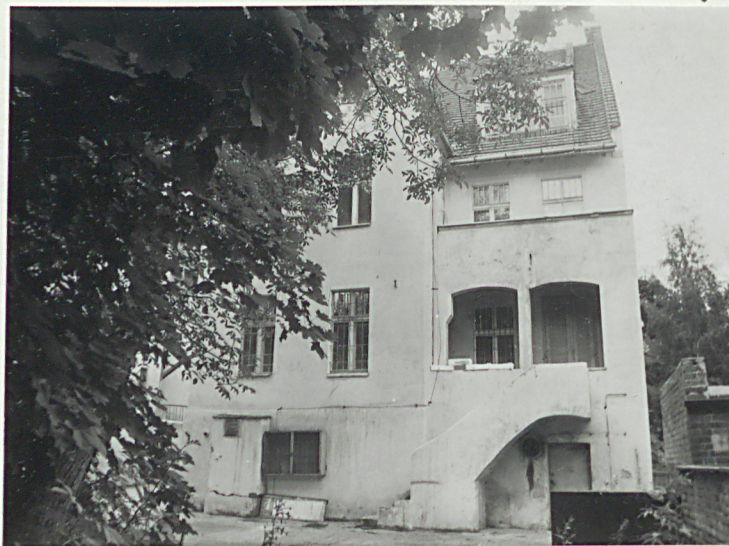
**ELEWACJA WSCHODNIA:** z 2-osiowym, 3-kondygnacyjnym ryzalitem od pd., na wysokim cokole /spadek terenu w kierunku wschodnim/, zamkniętym trapezoidalnie. Do ryzalitu od pn. dostawiony ganek otwarty 2 arkadami o wykroju łuku odcinkowego, zwieńczony tarasem o pełnej, murowanej balustradzie. Drzwi ganku 2-skrzydłowe, listwowe. Ganek dostępny schodami o nieręg. linii łukowatej, murowanymi ze szlichtą betonową, z balustradą murowaną, pełną. Nad tarasem dach okapowy i facjatka jak w fasadzie.

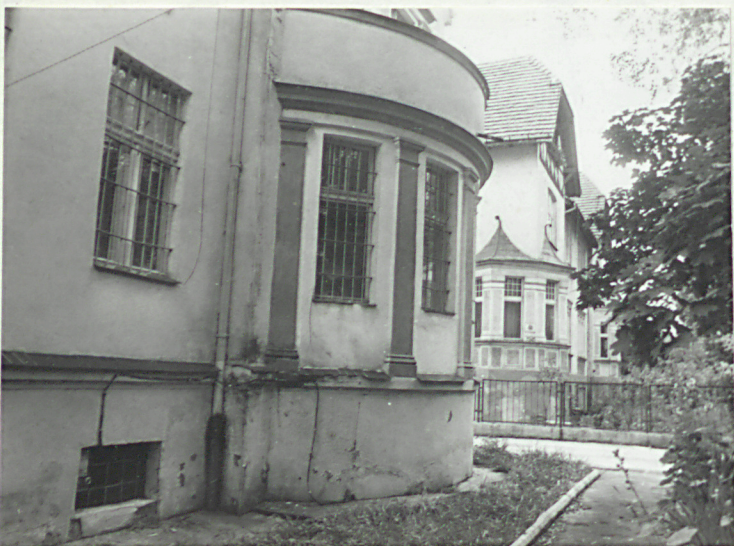
4

ELEWACJA GŁÓWNA - ZACHODNIA: zróżnicowana przestrzennie, na wysokim cokole oddzielonym gzymsem, 6-osiowa, 2-kondygnacyjna, w tym z 4-osiowym, 3-kondygn. ryzalitem o trapezoidalnej linii szczytu. Ryzalit z nałożonym 1-kondygn. półcyldrycznym, lekko spłaszczonym 4-osiowym ryzalitem, zakończonym tarasem o pełnej, murowanej balustradzie. Osie okienne ryzalitu cylindrycznego ujęte w pilastry podtrzymujące belkowanie, stanowiące podstawę tarasu.

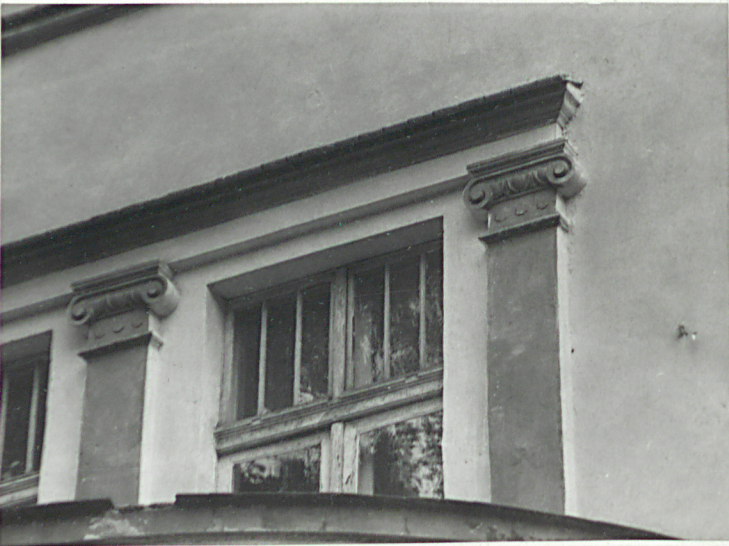
5

2 osie, okienna i drzwiowa, w szerokości tarasu ujęte w archit. obramienie 3 jońskich pilastrów /kapitele dek. dodatkowo rozetkami/, podtrzymujące odcinek belkowania. W dolnej części szczytu ryzalitu wyższego 3 osie okienne /środkowa zamknięta półkoliście/, ujęte w archit. obramienie złożone z: 2 półkolumnienek jońskich z przewiązką, spoczywającego na nich gzymsu wyłamanego nad nimi i tworzącego łuk nad oknem środkowym /na wyłamanych odcinkach - półkule/ oraz gzymsu podokiennego, wspartego na konsolach. W szczycie ujętym profiliem. ramą owalne okienko strychu z opaską w formie laurowego wienca. Dwie osie okien sutereny i parteru korpusu gł. bez opasek, prostokątne. Nad nimi murowana, nie wyodrębniona z płaszczyzny ściany weranda, otwarta 3 półkoliście zamkniętymi arkadami. Filary między nimi opracowane w formie kolumn na podst. prostok. o formach doryckich. Dach werandy ceramiczny, okapowy, na ozdobnie zaciosanych krokwiach. 3-osiowa drewniana facjatka z dekoracyjnie wyciętymi w półkola listwami bocznymi. Do naroża pn.-zach. elewacji dostawiony filarek o ostrosłupowym kołpaku.

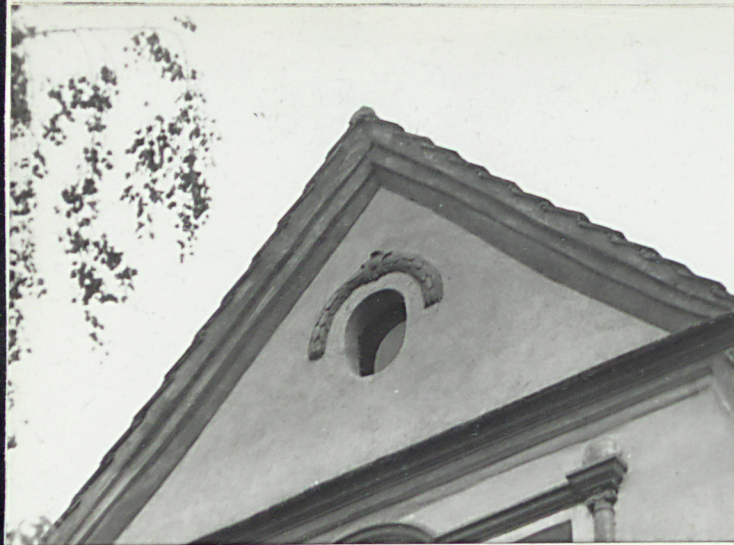
7

7. Szczyt ryzalitu zach.

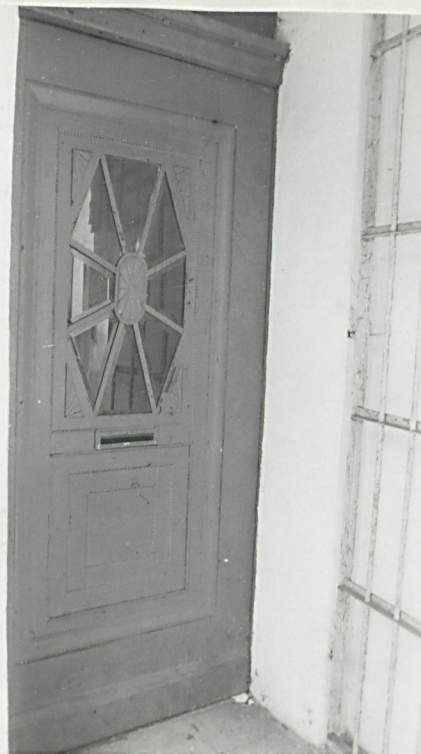
8

8. Drzwi wejściowe

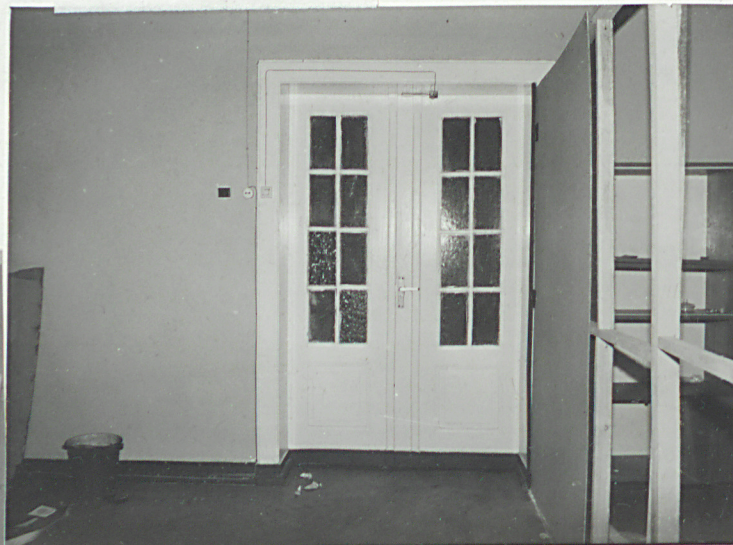
13

13. Drzwi między salami parteru od zachodu

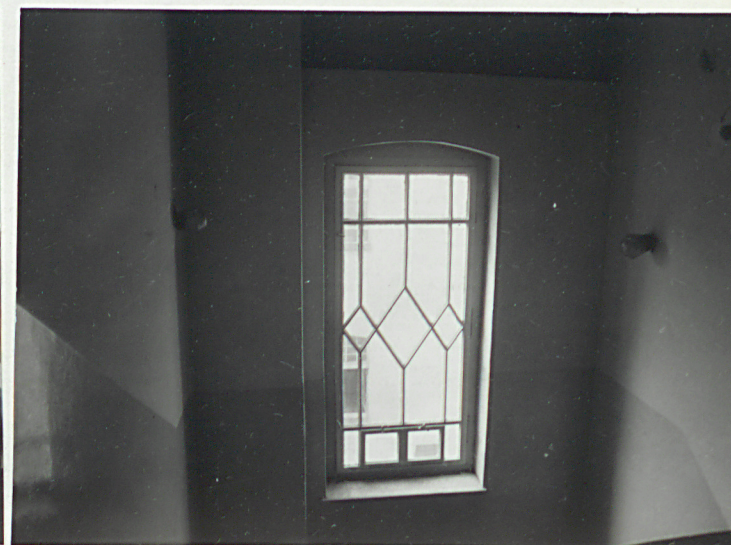
14

14. Okno klatki schodowej

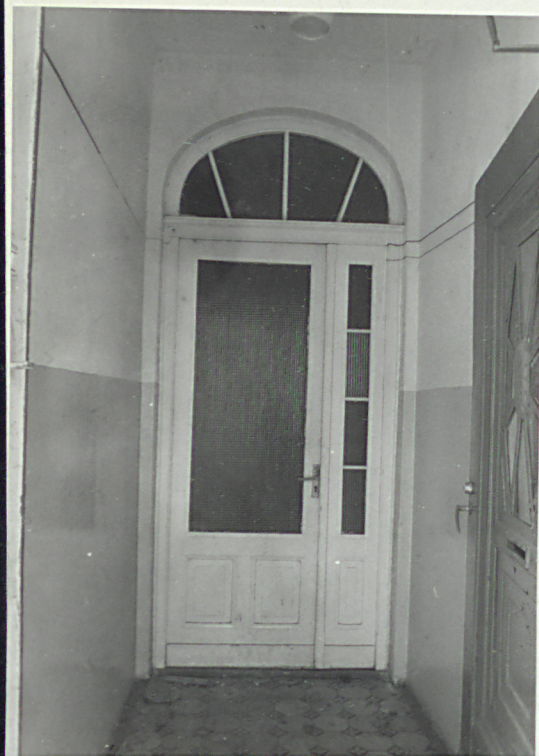
15

- 15. Drzwi z przedsionka do sieni
- 16. Sień gł. parteru
- 17. Sala II kondygn. od wschodu
- 18. Korytarz w III k. ryzalitu
- 19. Sala III kondygn. ryzalitu od zachodu
- 20.-22. Wieżba dachowa
- 23. Pomieszczenie sutereny od zach.

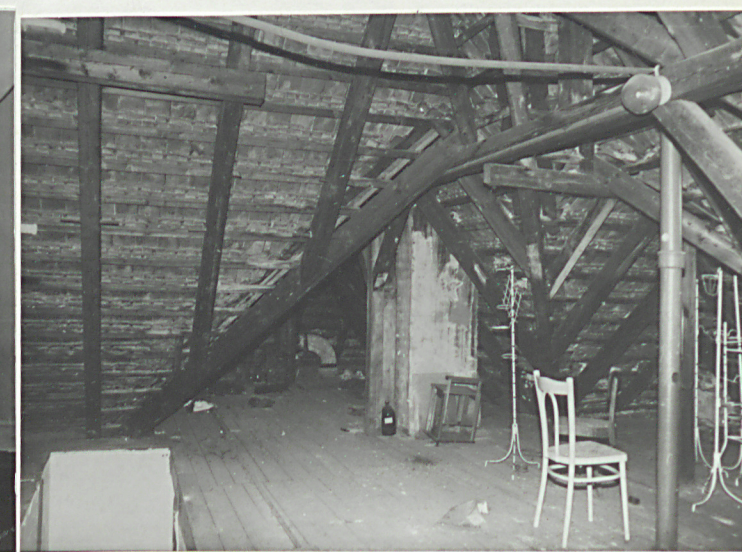
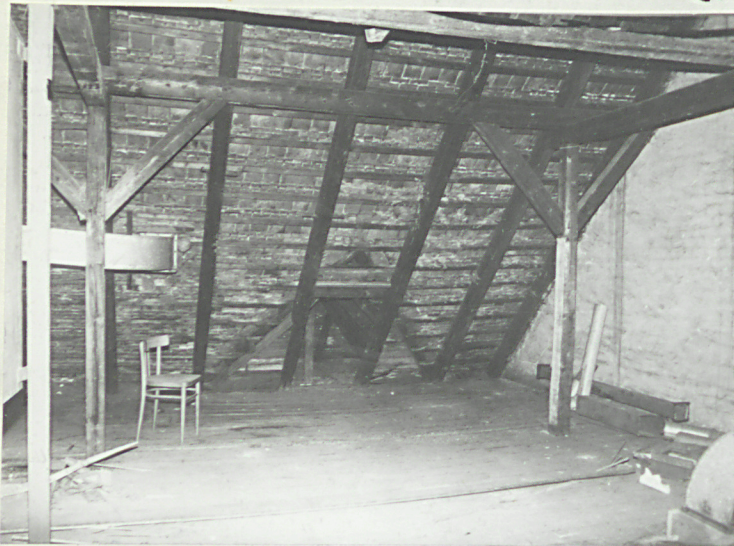
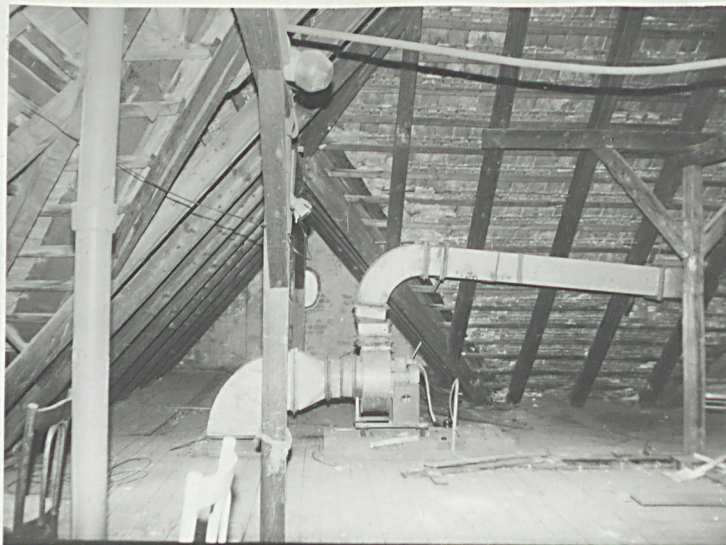
**WIEŻBA DACHOWA:** płatwiowo-stolcowa z 2 rzędami stolców, nad ryzalitami z 1 rzędem stolców, impregnowana. Brak oszklenia świetlików, pod nimi zniszczona podłoga.
