1.
Obiekt

PAŁAC OPATÓW LUBIAŃSKICH OB. MUZEUM

3. Miejscowość
LEGNICA

3. Zawartość wkładki
Opis

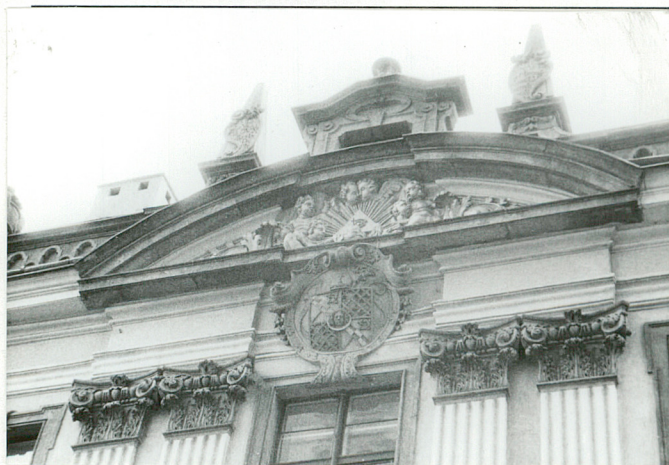
- Załącznik nr 3:
1. Zwieńczenie elewacji północnej
 2. Szczegół dekoracji w/w elewacji
 3. Portal wejściowy
 - 4.- 6. Okna elewacji północnej
 - 7.-8. Drzwi główne z obu stron
 9. Nadświetle bramy przejazdowej
 10. Elewacja południowa
 11. Późnogotycki tympanon w w/w elewacji
 12. Okno w/w elewacji

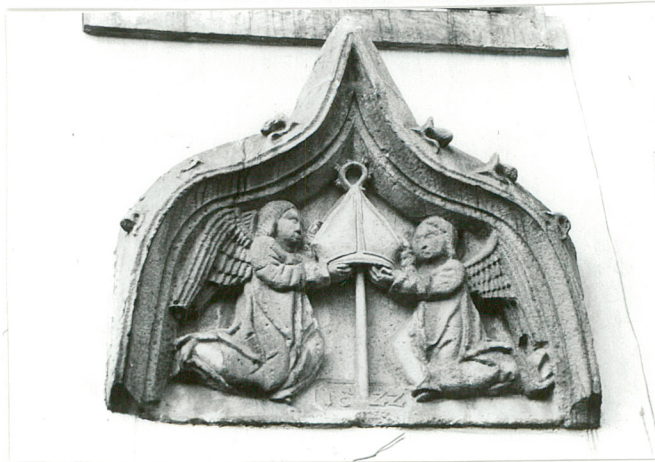
11.

Barokowy budynek kurii opatów wzniesiony został w latach 20 – tych XVIII w. na miejscu wcześniejszej - być może jeszcze średniowiecznej - budowli przez cystersów z Lubiąża, posiadających od XIII w. wiele własności w Legnicy. Zachowany nad wejściem do bramy w tylnej elewacji późnogotycki tympanon z 1522 r. może pochodzić właśnie z dawnego pałacu opackiego. Inicjatorem budowy barokowego pałacu był kontynuator budowy nowego zespołu klasztorowego w Lubiążu, znany mecenas sztuki, opat Ludwik Bauch / stąd inicjały LAL na kartuszu herbowym, umieszczonym nad wejściem głównym : / Lodovicus Abbas Lubensis/.

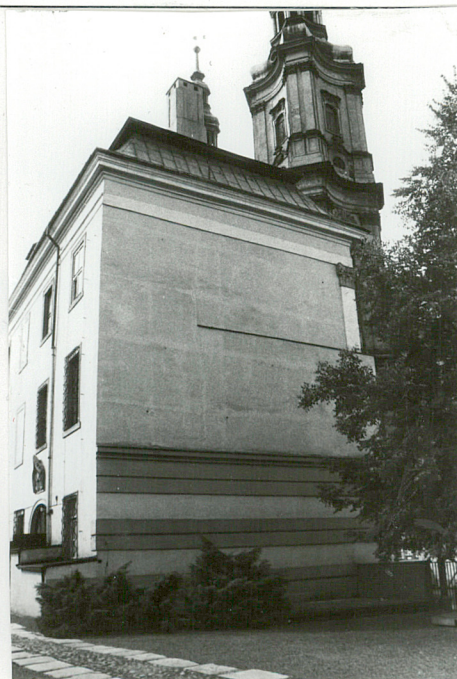
Elewacja wschodnia, gładka, bez otworów, z odsadzką, świadczącą o istnieniu niegdyś sąsiedniego budynku. Wtórnie wykonane szerokie listwy i gzymsy tynkowe, wprowadzające namiastkę podziałów.

- Załącznik Nr 4:
13. Elewacja zachodnia
 14. Elewacja wschodnia
 15. Hol parteru
 16. Korytarz parteru
 17. Sala w I trakcie od północy
 - 18.-19. Sale parteru od pn. i zach.
 20. Brama przejazdowa
 21. Sklepienia pomieszczeń parteru
 - 22.- 26. Paradna klatka schodowa
