1. Obiekt

CHAŁUPA

KUDOWA ZAKRZE

ul. 22 Lipca 30

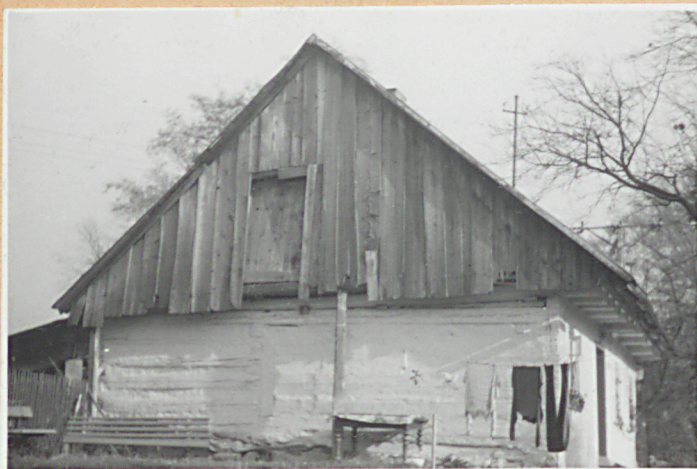
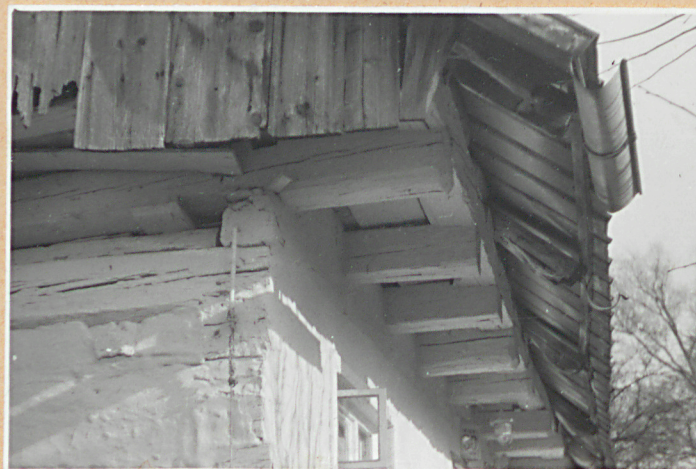
P L A N I B R Y Ł A: obiekt w kształcie prostokąta, o wymiarach w rzucie: 10,9m x 8,4m. Chałupa szeroko-frontowa, symetryczna, parterowa z poddaszem użytkowanym na cele gospodarcze i w okresie letnim - mieszkalne. Chałupa nie podpiwniczona, przykryta dachem dwuspadowym. Zsieni biegnącej na przestrzał prowadzą drzwi do kuchni, skąd dalej przechodzi się do izby I oraz po przeciwnej stronie sieni do izby II, komórki i po przeciwnej stronie od drzwi wejściowych do ogrodu warzywnego. Między drzwiami do izby II i komórki znajdują się schody prowadzące na poddasze. Obiekt posiada zwartą bryłę, parterowy z poddaszem wspólnym dla wszystkich pomieszczeń.
