Nr
92 DOLNOŚLĄSKIE

WILLA BLIŹNIACZA

ok. 1907 r.

4. Adres ul. Stefana Okrzei 14
59-220 Legnica

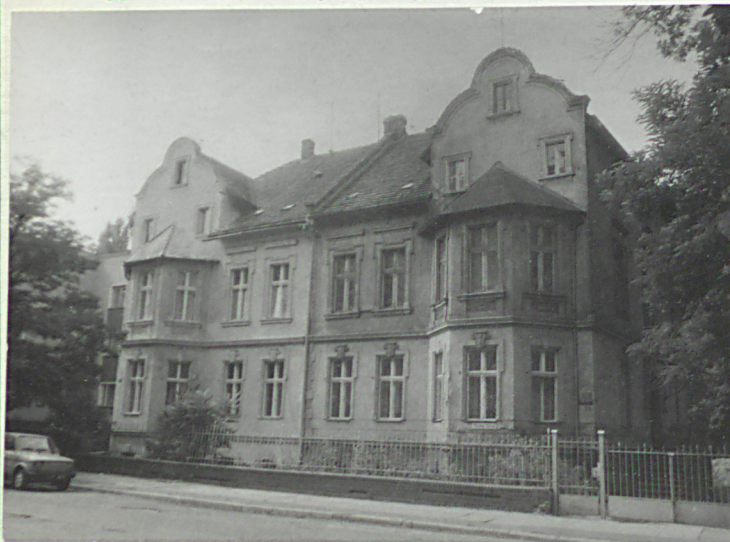
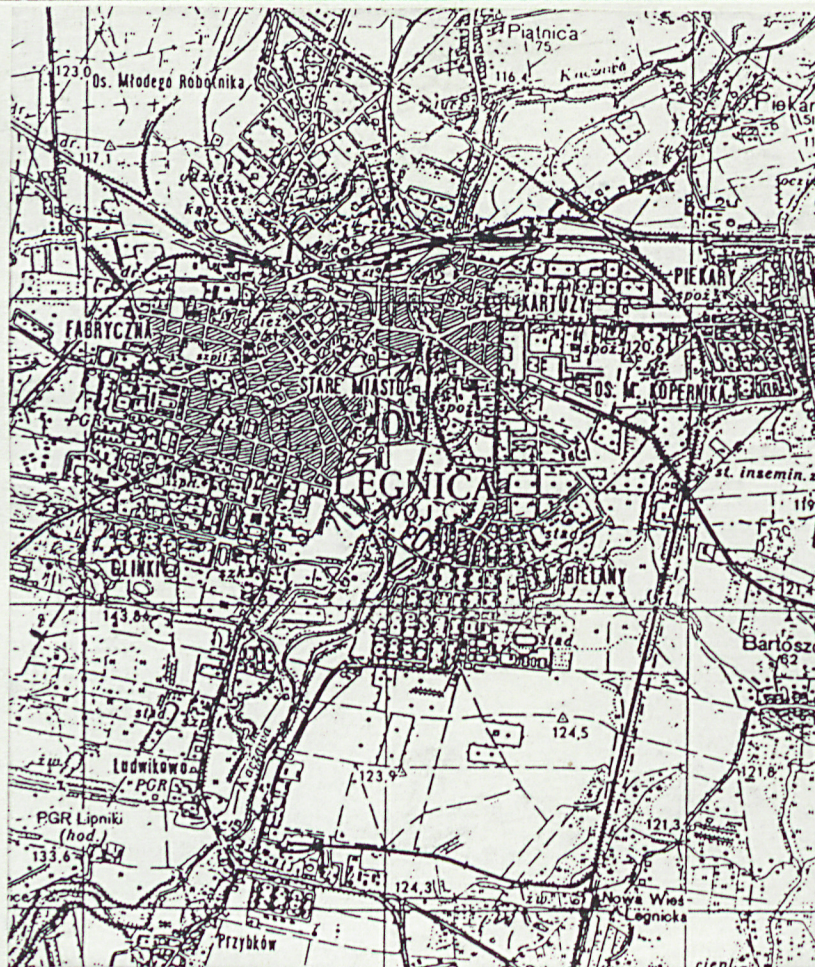
11. Zdjęcia, rzut, przekrój, sytuacja, orientacja

S Y T U A C J A: willa bliźniacza, wielorodzinna, zlokalizowana w narożniku ulic Okrzei i Andersa, elewacją wschodnią zwrócona w stronę ulicy Okrzei. Działkę porastają młode drzewa i ok. 70-letni klon. Ogrodzenie od strony ulicy i częściowo od zach. oryginalne, żelazne, kute, w formie włóczni z zakończeniem płomienistym lub sterczynką kwietną, "słupki" w formie stylizow. wici roślinnej. Podmurówka wysoka /ok.60 cm/ z cegły klin-kierowej, naroża górne ścięte.

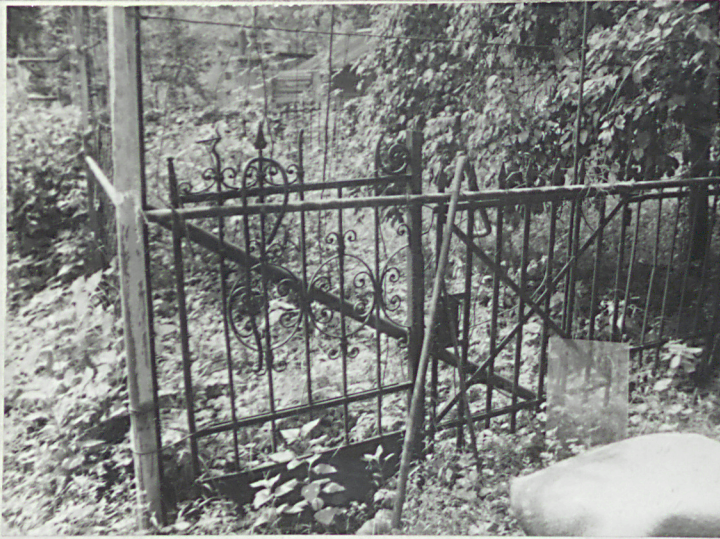
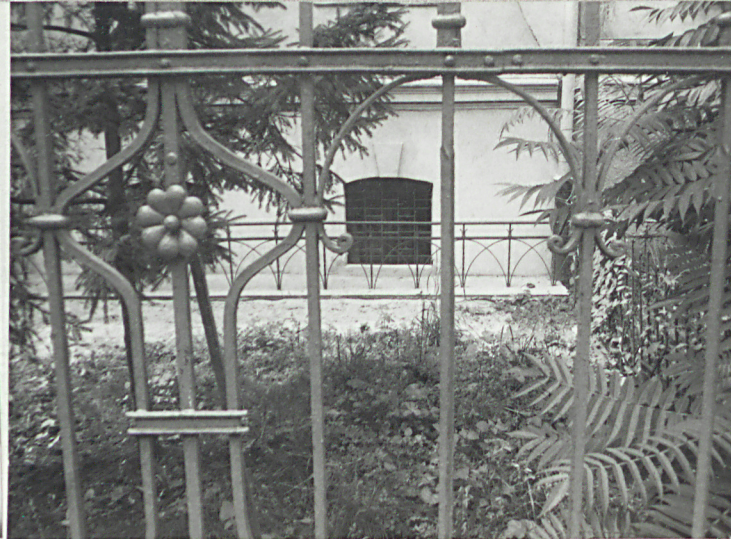
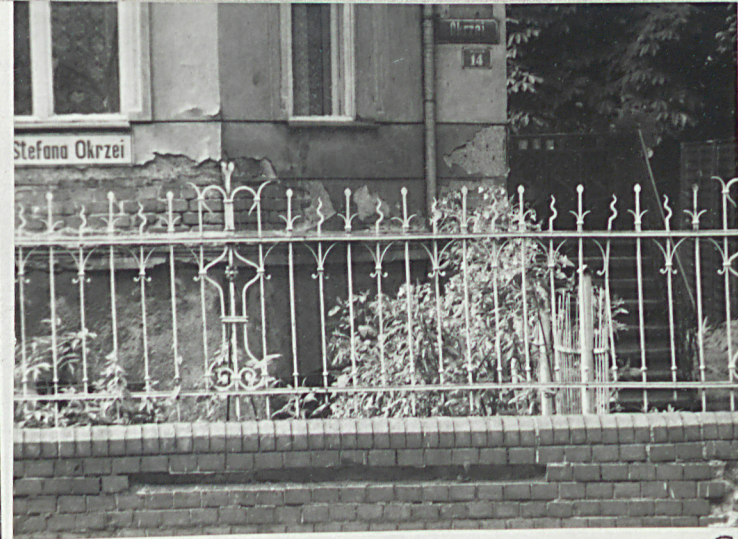
1

- 1.-3. Oryginalne ogrodzenie posesji
4. Okno parteru w ryzalicie fasady
5. Okno parteru obok ryzalitu
6. Dek. podokienna I p. ryzalitu
7. Okno narożne szczytu nad ryzalitem
8. Elewacja północna
- 9.-10. Daszek i balustrada ganku wejśc.
- 11.-12. Drzwi główne
13. Elewacja tylna

14. Kubatura	15. Powierzchnia użytkowa	16. Przeznaczenie pierwotne	17. Użytkowanie obecne
1771,3 m ³	495,9 m ²	mieszkalne	mieszkalne
18. Prace budowlane i konserwatorskie, ich przebieg i dokumentacja		19. Stan zachowania (fundamenty, ściany zewnętrzne, ściany wewnętrzne, sklepienia, stropy, konstrukcje dachowe, pokrycie dachu, wyposażenie i instalacje)	
		<ul style="list-style-type: none"> - spękana ściana zach. na całej wysokości, - spękana konstrukcja ganku wejściowego, - dach - więźba - stolarka okien i drzwi w stanie zadowalającym, - posadzki i podłogi w stanie zróżnicowanym, - schody w stanie zadowalającym, - piece współczesne, - wyposażenia brak, - instalacja odwadniająca wymaga remontu 	
Remonty bieżące.		20. Najpilniejsze postulaty konserwatorskie	
		<ul style="list-style-type: none"> - oczyścić z przemalowań barwne szybki drzwiowe, - uzupełnić barwne oszklenie okien, - zbadać przyczyny spękań ściany zach. i konstrukcji ganku, - wyremontować oryginalne ogrodzenie posesji.

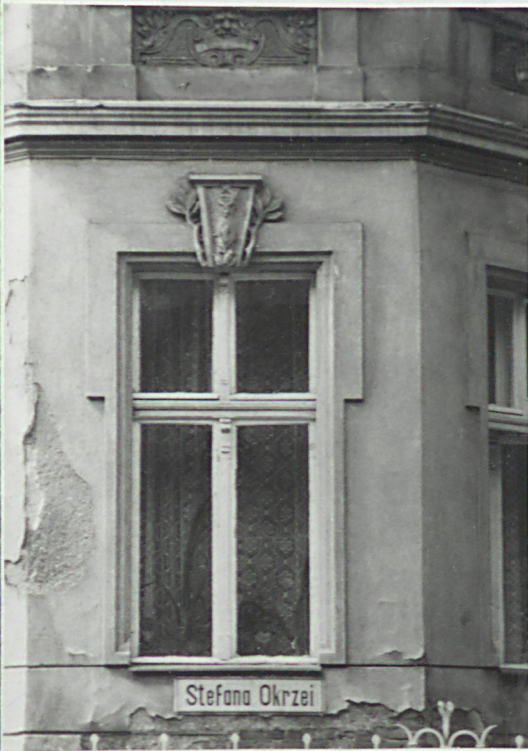
4

STOLARKA OKIENNA: - Okna skrzynkowe, prostokątne, 2-skrzydłowe, 2-poziomowe, z ruchomym słupkiem w formie pilastra o manierystycznej dekoracji i nieruchomym, profilow. ślemieniem. Słupek ślemienia j.w. o formach prostszych. Oryginalne, żelazne klamki. - Okno krosnowe zamknięte odcinkowo, 2-skrzydłowe, 2-poziomowe, szklone szkłem barwnym, fakturalnym; szczebliny skrzydeł tworzą bordiurę. - Okno krosnowe zamknięte prosto, pierwotnie oszkłone szkłem trawionym /pozostały nieliczne szybki/. - Okna skrzynkowe, 3-skrzydłowe, 2-poziomowe, z profilow. ślemieniem i słupkiem w formie spłaszczonego półwałka.

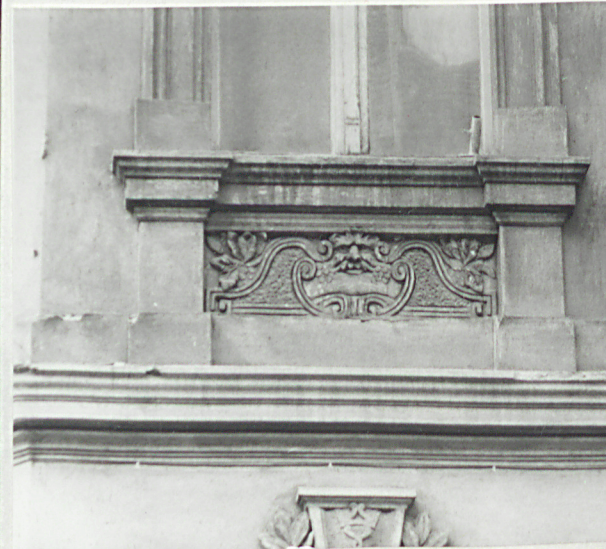
6

ELEWACJA GŁÓWNA-WSCHODNIA: 5-osiova, 2-kondygnacyjna, podwyższona w 2 osiach od pn. i zamknięta ozdobnym szczytem o wykroju, zbliżonym do trójkąta. W części wyższej 2-kondygn., 3-osiovy, wieloboczny ryzalit. Nad ryzalitem, nakrytym 3-spadowym dachem, 3 osie prostok. okien w opaskach z uszakami /środkowe umieszczone wyżej/. Podział gzymsami: cokołowym i międzykondygnacyjnym, profilow. z kapinosem; dodatkowo pod oknami parteru płytkie bonie. Okna rozmieszczone regularnie w partii piwnic, zamknięte odcinkowo, bez opasek, z klinцем. Okna parteru w gładkich opaskach z uszakami, o sfazowanych krawędziach wewn.; klucze w formie klinca, ujętego 2 gałązkami; w polu klinca 2 trójkąty i motyw lambrekinowy, tło groszkow. Boczne okna ryzalitu w parterze z gładkimi, prostymi klincami, bez dekoracji. Okna II kondygn. w profilow. opaskach z uszakami, wewn. krawędzie oprac. uskokowo. Dekoracja nadokienna w postaci cokołu archit., zwieńczonego profilow. odcinkiem gzymsu. Podokiennik w formie odcinka profilow. gzymsu. Okna ryzalitu w II kond. z dekoracją podokienną w postaci płycin, ujętych cokołami, wypełnionych manierystycznym przedstawieniem masek w otoczeniu ornamentu zwijanego i liściastego. Gzyms wieńczący szczytu uskokowy; rynny zawieszane na ozdobnych wspornikach. Styk 2 bliźniaczych części budynku zaakcentowany pionowym pasem boni /zachowane w części/.

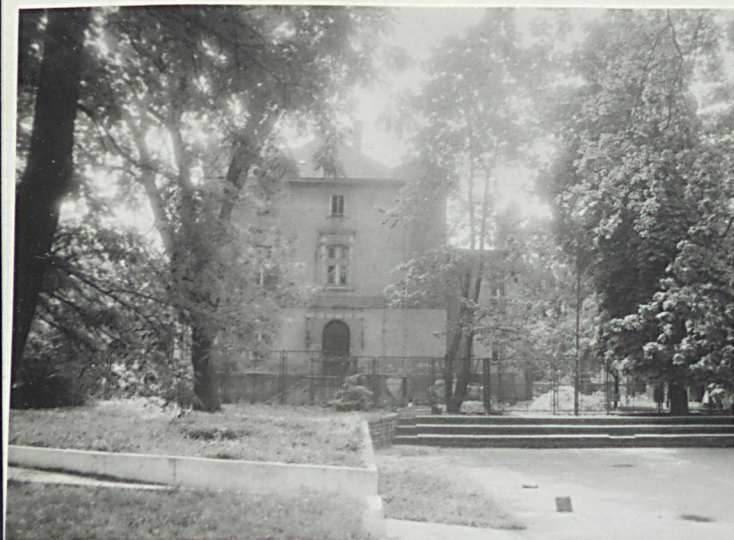
8

ELEWACJA POŁNOCNA-WEJŚCIOWA: o podziałach i dekoracji j.w., 2-osiowa, 2-kondygnacyjna, z mezzaninem. Do elewacji dostawiony ganek wejścia ze szklanym daszkiem na ozdobnej, metalowej konstrukcji, w formie wywiniętej, secesyjnej wici roślinnej. Okno w opasce j.w. w parterze. Nad wejściem szerokie okno klatki schodowej, zamknięte odcinkowo, w obramieniu archit., powtarzającym formy okien II kondygn. od wsch. Obok okno prostok. jak w elewacji wsch. Okna mezzanina jak okna szczytu od wsch.

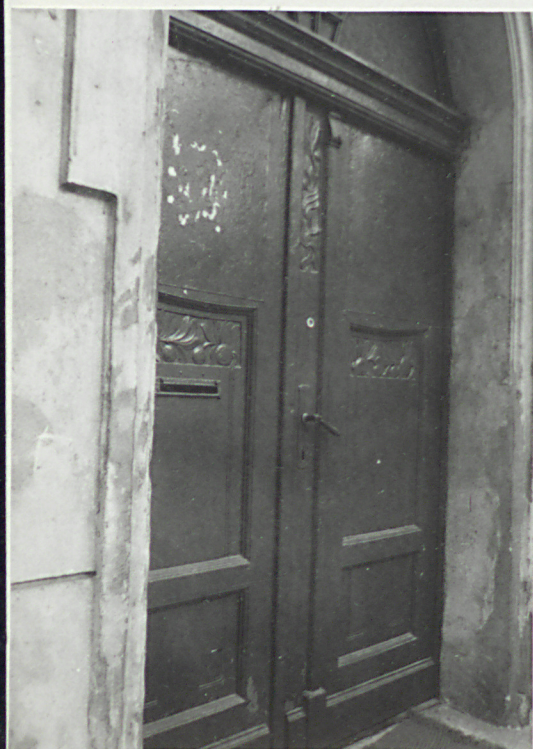
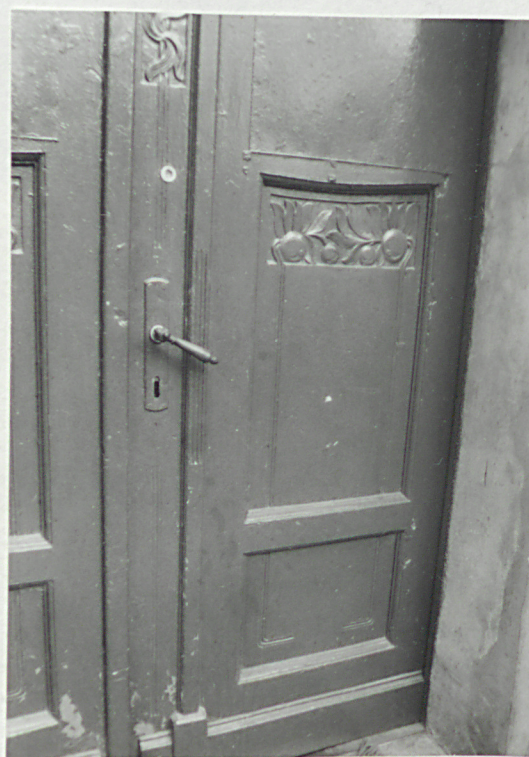
11

Drzwi wejściowe główne: 2-skrzydłowe, płycinowe, z częścią górną pierwotnie przeszkloną /obecnie obite blachą/ zamknięte półkoliście. Płyciny obwiedzione kanelurami, w części górnej ze snycerską dek. w postaci kulistych kwiatów i liści /forma seces./. Między 2 listwami przylgowymi /1 oryginalna w formie pilastra z wolutowym kapitelem/, w części górnej snycerski ornament roślinny. Ślemię szerokie, profilowane. Nadświetle podzielone 1 pionową i 2 łukowatymi szczeblinami, pierwotne przeszklenie barwne zamalowane. Klamka oryginalna żelazna z uchwytem drewnianym. Drzwi do piwnicy: 1-skrzydłowe, w części dolnej 2-płycinowe, w wyższej przeszklone, ze szczeblinami tworzącymi bordiurę; futryna profilowana. Drzwi do piwnicznej klatki schodowej zewnętrzne: podwójne /zachowane skrzydło wewn. zamknięte odcinkowo/, 6-płycinowe; 2 górne płyciny przeszklone. Od zewnątrz wykrój drzwi prostokątny, ujęty w uproszczony, drewniany portal.

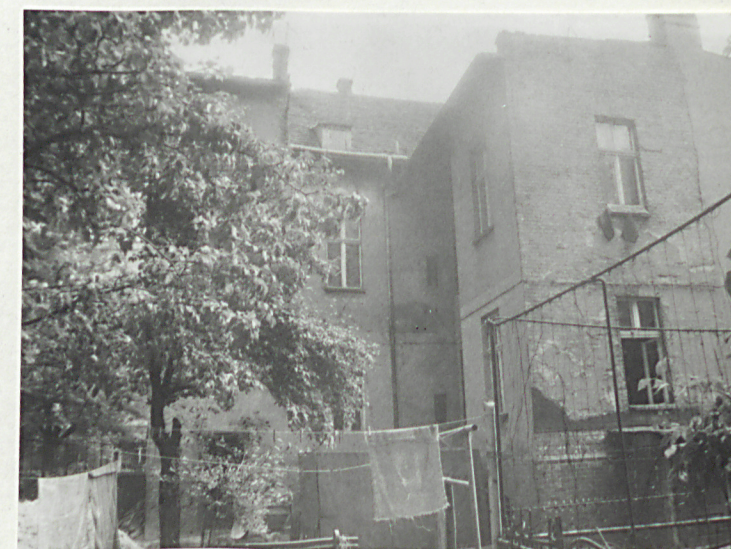
13

ELEWACJA ZACHODNIA: na wysokim cokole, obłożonym cegłą maszynową, zróżnicowana przestrzennie, z uskokiem w miejscu połączenia z dobudówką służbówki. Okna prostok. bez dekoracji, ze stolarką o formach uproszczonych. W partii przyziemia wejście na poziom piwn. klatki schodowej, ujęte w drewniany, prosty portal. Nad osią okien kuchni, 1 drewniana, opierzona blachą, 1-osiowa facjatka. Część mieszcząca klatkę schodową /1 os. od pn./ podwyższona w stosunku do pozostałej części elewacji. Okna piwnic zamknięte odcinkowo.

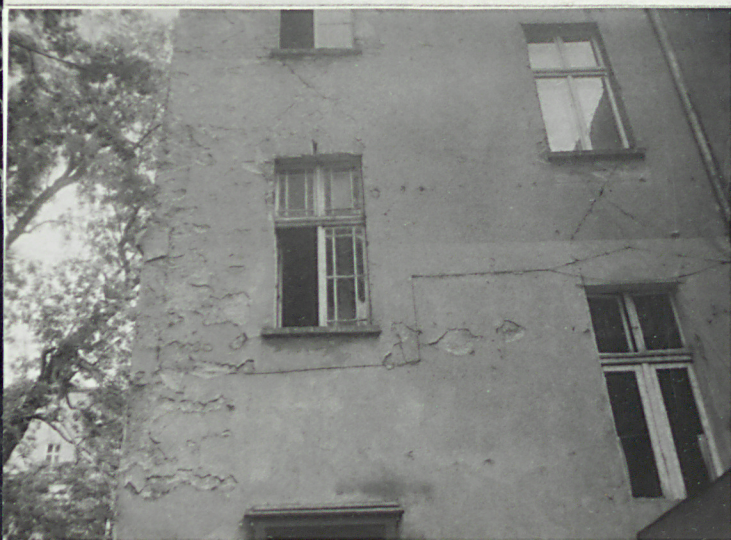
14

- 14. Fragment elewacji tylnej
- 15. Dobudówka w elewacji tylnej
- 16. Schody w poziomie parteru
- 17. Najwyższa kondygn. schodów
- 18. Korytarz mieszkania parteru od strony wejścia
- 19. Korytarz jw. w stronę wejścia

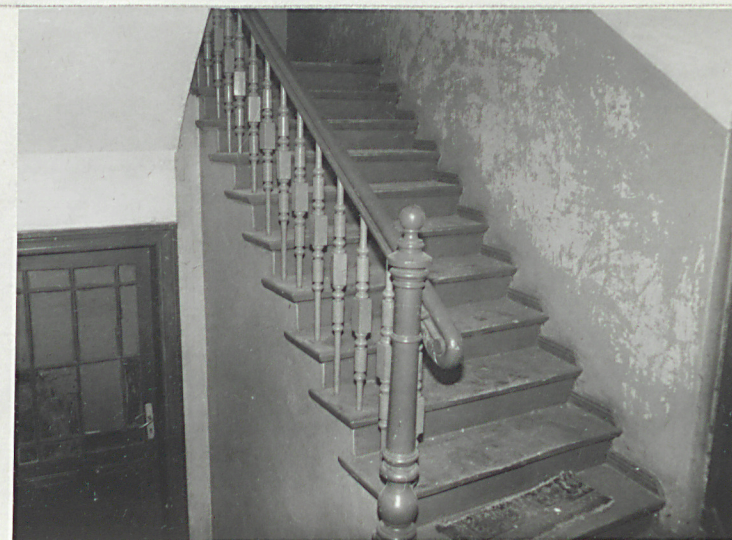
16

S C H O D Y: - główne: drewniane, 2-biegowe, na konstrukcji murowanej, z balustradą tralkową, profilow. poręczą i toczonym słupkiem. Poręcz wywinięta wolutowo i ozdobiona liściem akantu; - do piwnicy: 1-biegowe ceglane ze szlichtą betonową, szlifowane; - zewnątrzne: 1-biegowe ceglane ze szlichtą betonową i żelazną, kutą balustradą w formie rzędu esownic; zachowane oryginalne ogrodzenia na skrzynki z kwiatami. "Słupek" dolny balustrady zakończony wolutą.

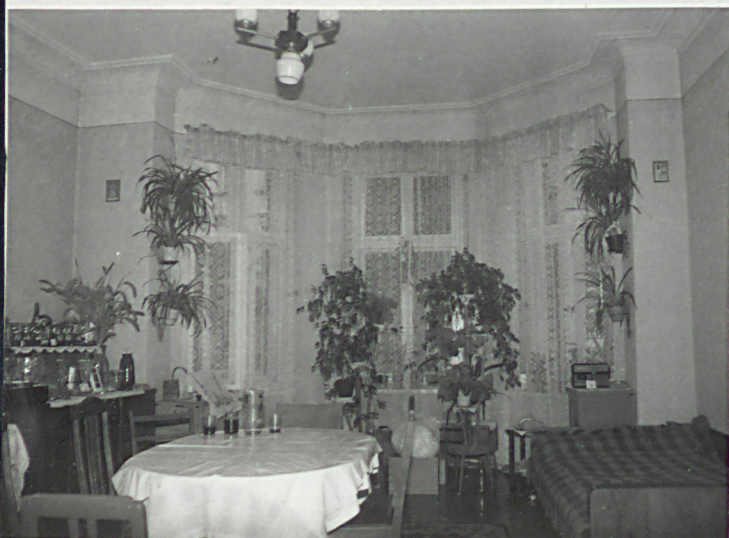
23

SKŁĘPIENIA I STROPY: - w piwnicach odcinkowa kolebka na gurtach i murowanym filarze oraz strop odcinkowy Kleina; - w wyższych kondygnacjach stropy drewniane, płaskie z podsufitką; - w części klatki schodowej odcinkowe stropy Kleina; - w salach od wsch. /parter/ fasety ograniczone 2 ramami stiukowymi, wypełn. pękami kwiatów /fiołki alpejskie, lilie wodne/. Rozety skute.

- 20. Klamka drzwi wejściowych do mieszkania parteru
- 21. Drzwi w mieszkaniu parteru
- 22. Drzwi klatki schodowej przy zejściu do piwnicy
- 23. Główna sala w ryzalicie
- 24. Sztukaterie w w/w sali
- 25. Sztukaterie w sali pd.-wsch.

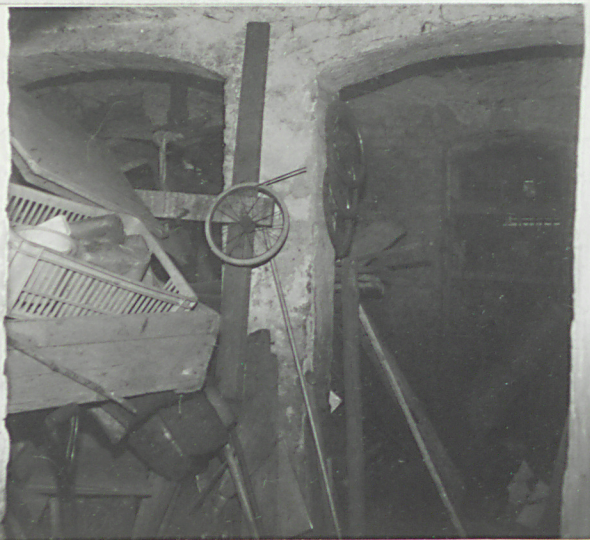
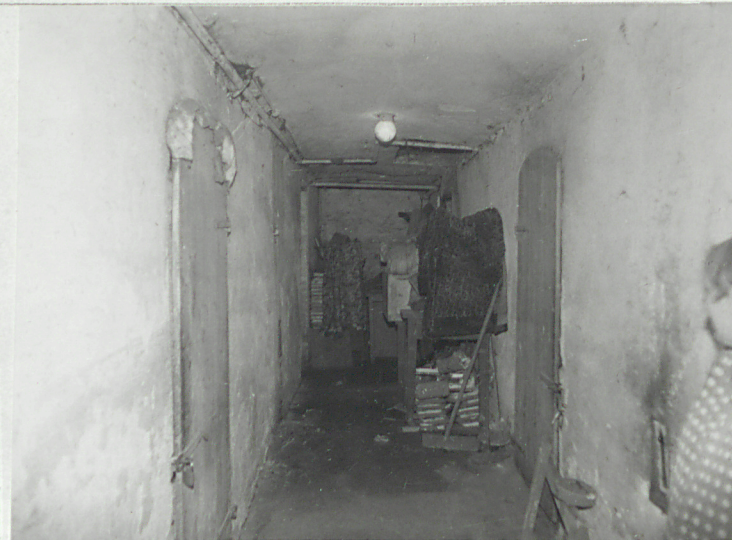
26

26.-27. Pomieszczenia piwniczne
28.-31. Więźba dachowa

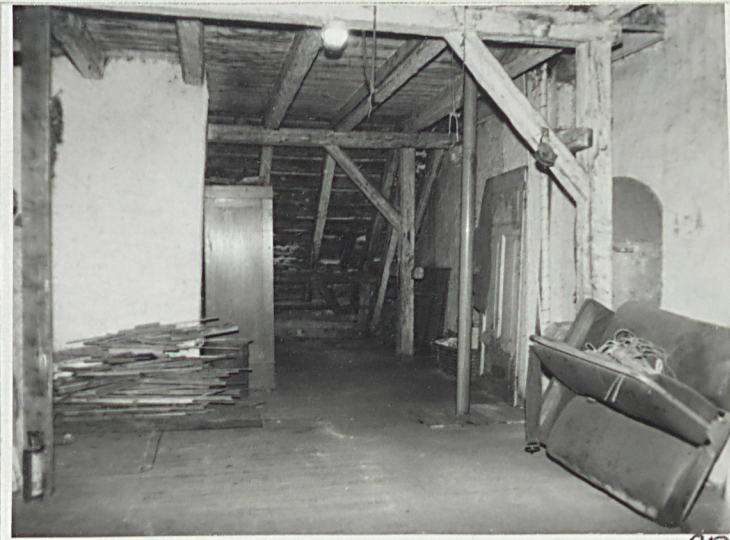
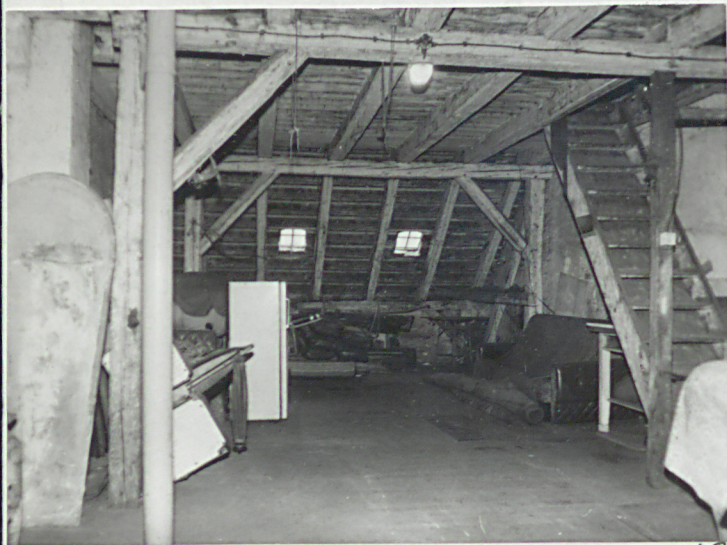
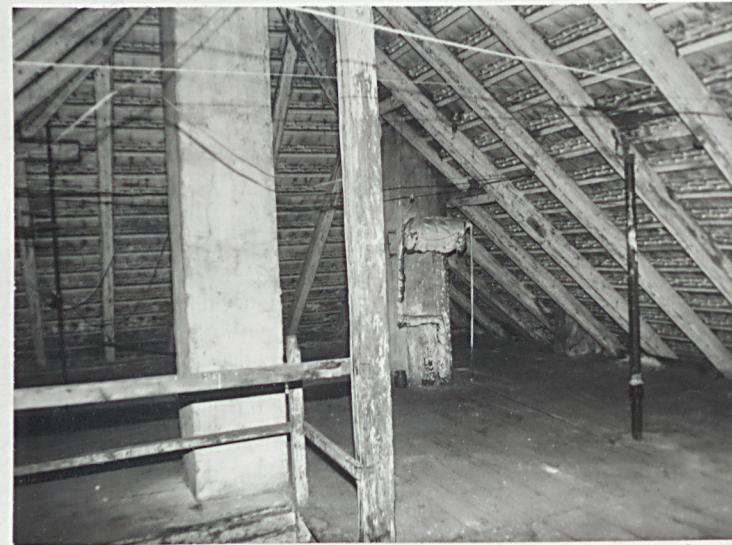
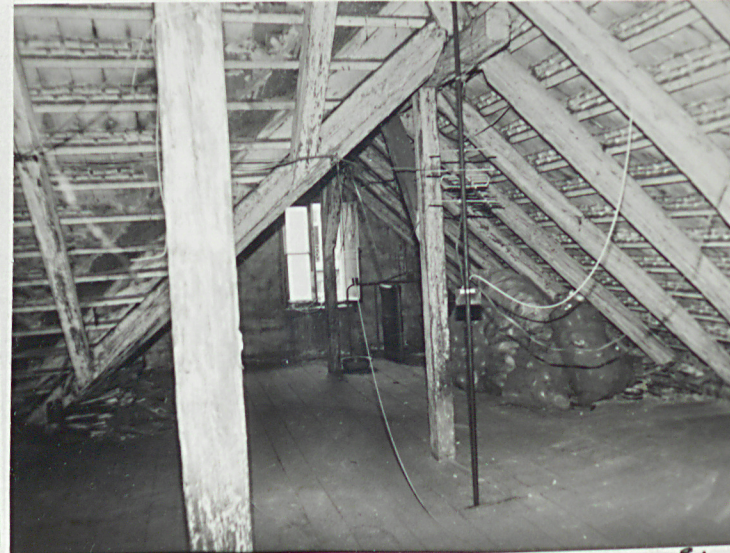
28

D A C H: 3-spadowy okapowy, kryty dachówką-karpiówką podwójnie w łuskę, nad klatką schodową 1-spadowy, papowy, nad ryzalitem wsch. 3-spadowy, papowy. 3 przewody kominowe.
