DOM MIESZKALNY

1914r.

LEGNICA

4. Adres 59-220 Legnica,  
ul. Orzeszkowej 25

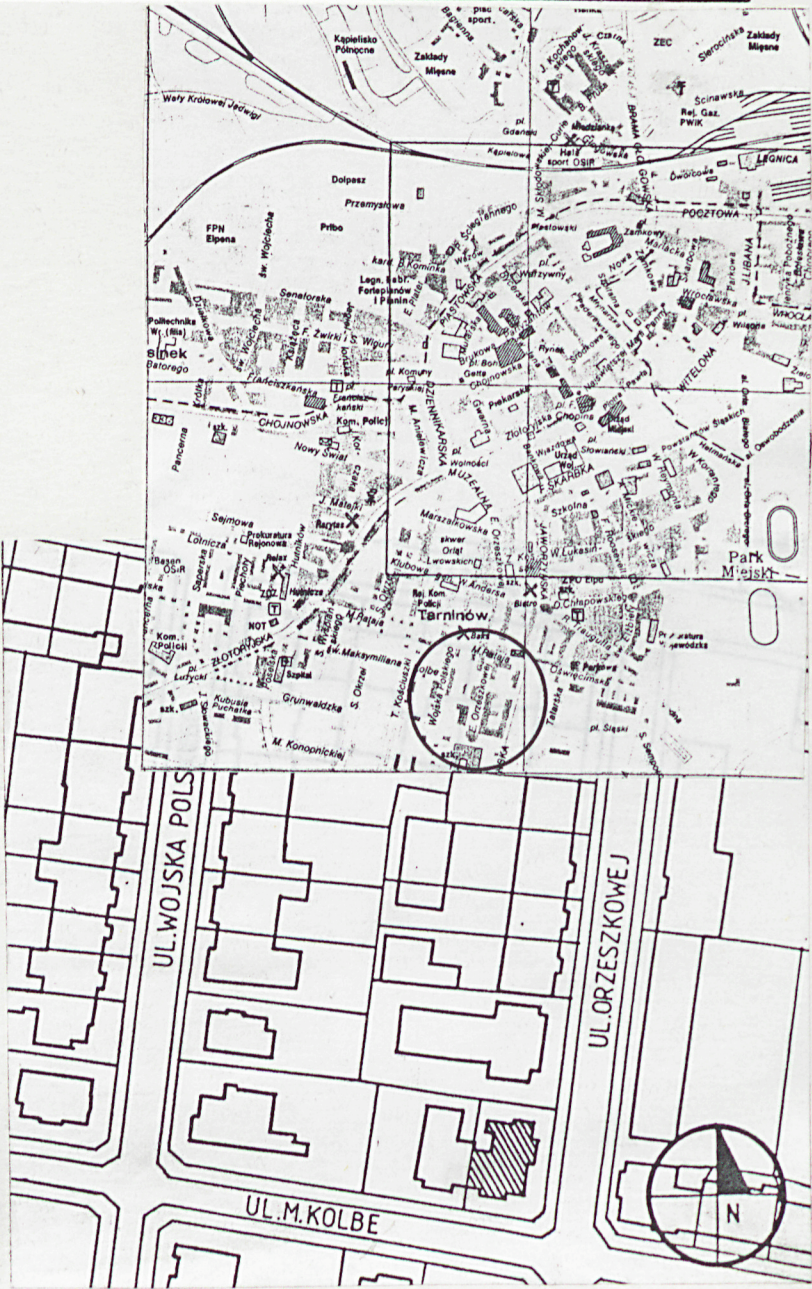
1. Miejscowość	2. Obiekt ( nazwa jak w karcie )	3. Zawartość wkładki ( nazwa obiektu lub materiału uzupełniającego )
Legnica	Bud.ul.Orzeszkowej 25	rzut,sytuacja,lokalizacja w mieście

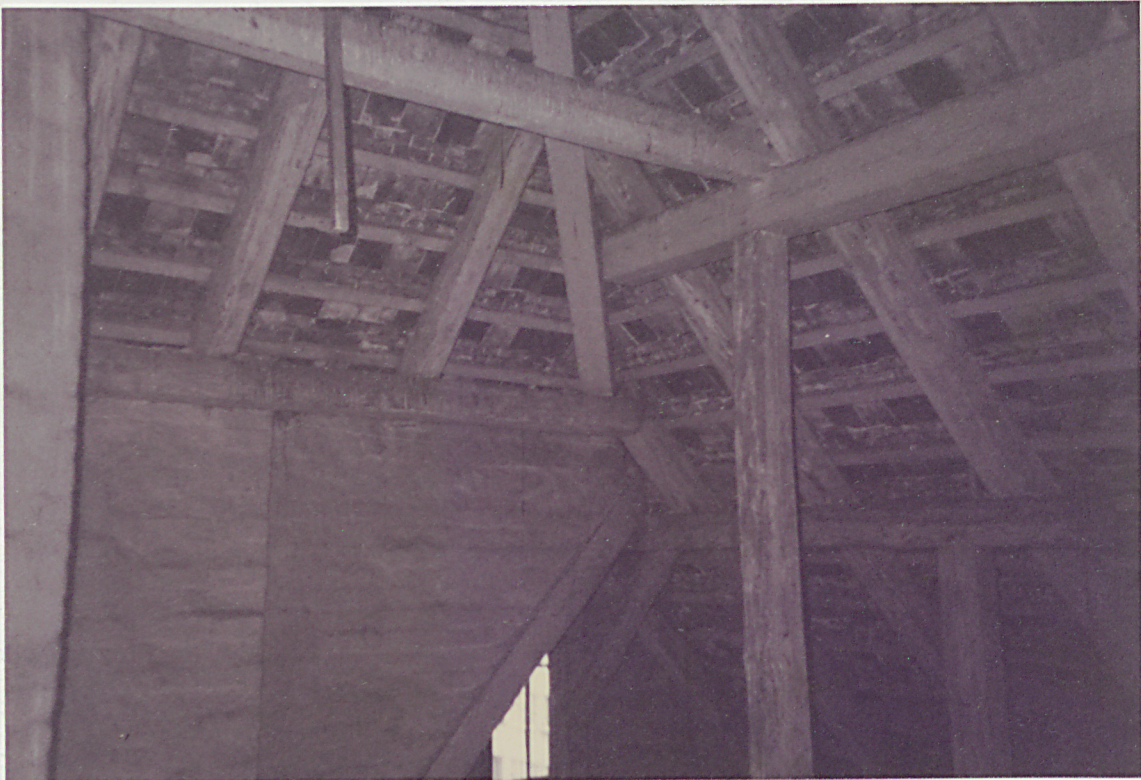
- 1.Elewacja ul.Orzeszkowej i ul.Kolbego.
- 2.Elewacja ul.Orzeszkowej.
- 3.Szczegol wiezby dachowej.
- 4. j.w.
- 5. j.w.
- 6.j.w.
- 7.Bieg klatki schodowej.
- 8.Siana szczytowa polnocna z widocznym zarysowaniem.
- 9.Poczatek biegu klatki schodowej.
- 10 .Sklepienie w piwnicy.
- 11. j.w.
- 12.Widok bramy wejsciowej.
- 13.Widok okna szesciopolowego na parterze,
- 14.Widok okien klatki schodowej.

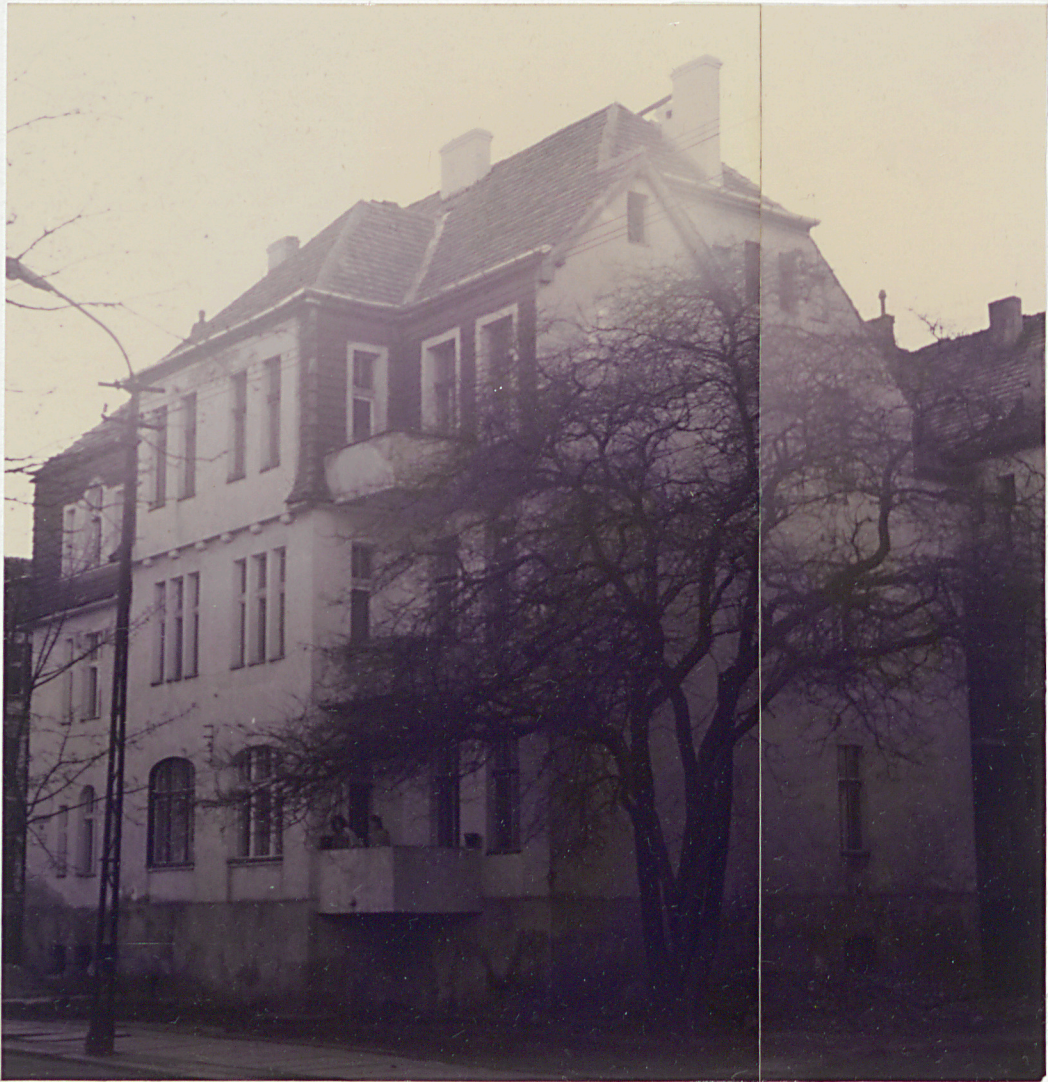
1. Miejscowość Legnica	2. Obiekt ( nazwa jak w karcie ) bud.ul.Orzeszkowej 25	3. Zawartość wkładki ( nazwa obiektu lub materiału uzupełniającego ) zdjęcie elewacji od strony ul.M.Kolbego
---------------------------	-----------------------------------------------------------	-----------------------------------------------------------------------------------------------------------------

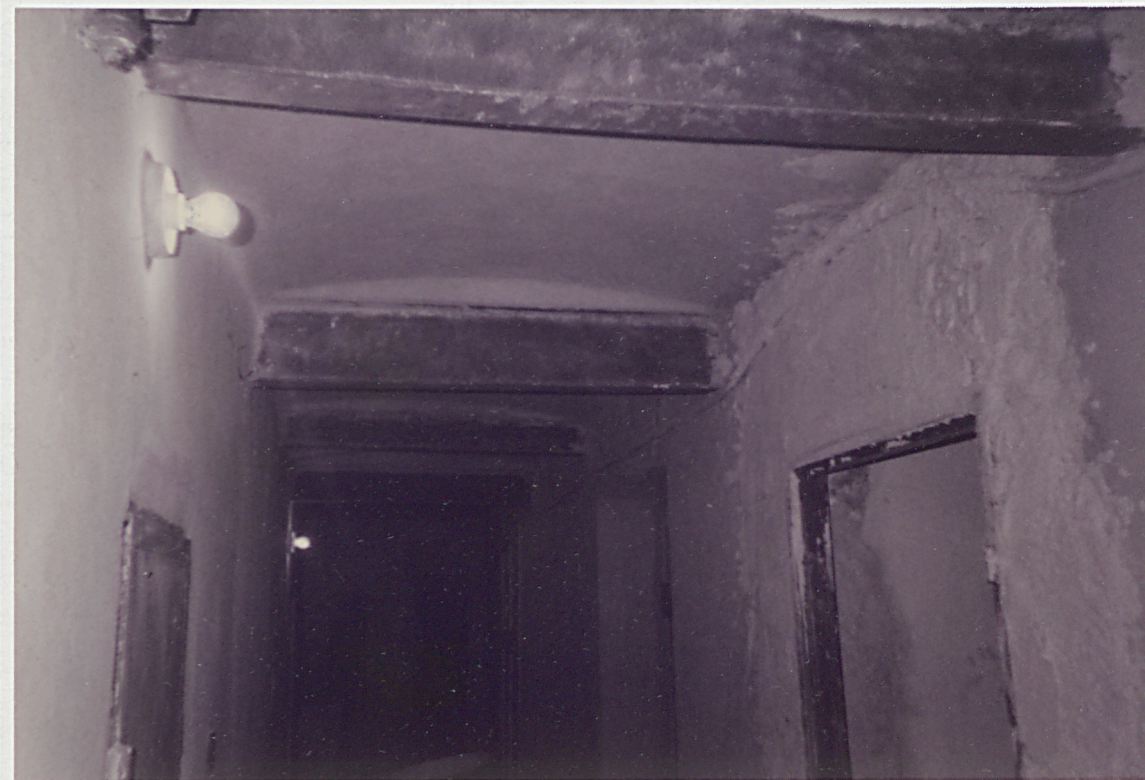
10.

14. Kubatura 4 360m <sup>3</sup>	15. Powierzchnia użytkowa 617 m <sup>2</sup>	16. Przeznaczenie pierwotne mieszkalne	17. Użytkowanie obecne mieszkalne
18. Prace budowlane i konserwatorskie, ich przebieg i dokumentacja 1. Wymiana części poszycia dachowego .11.1994r.		19. Stan zachowania (fundamenty, ściany zewnętrzne, ściany wewnętrzne, sklepienia, stropy, konstrukcje dachowe, pokrycie dachu, wyposażenie i instalacje) <p>Elementy konstrukcyjne tzn. fundamenty, ściany i sklepienia nie noszą śladów uszkodzeń. Liczne wykwyty wilgoci na cokole budynku sugerują zagrzybienie piwnic i ścian fundamentowych. Obiekt właśnie przeszedł częściową wymianę poszycia dachowego, stan więzby dachowej dobry. Stan instalacji sanitarnych średni.</p>

20. Najpilniejsze postulaty konserwatorskie 1. Stworzenie dokumentacji mykologicznej i projektu likwidacji zawilgocenia i zagrzybienia piwnic budynku. 2. Stworzenie projektu kolorystyki elewacji. 3. Stworzenie inwentaryzacji budowlano-konserwatorskiej.
