Nr 106
DOLNOŚLĄSKIE

WILLA - PAŁACYK

2. Czas powstania
ok. 1925-26

4. Adres ul. Konopnickiej 16 B
59-220 Legnica
nr hipoteczny ob. POSELSKA 24

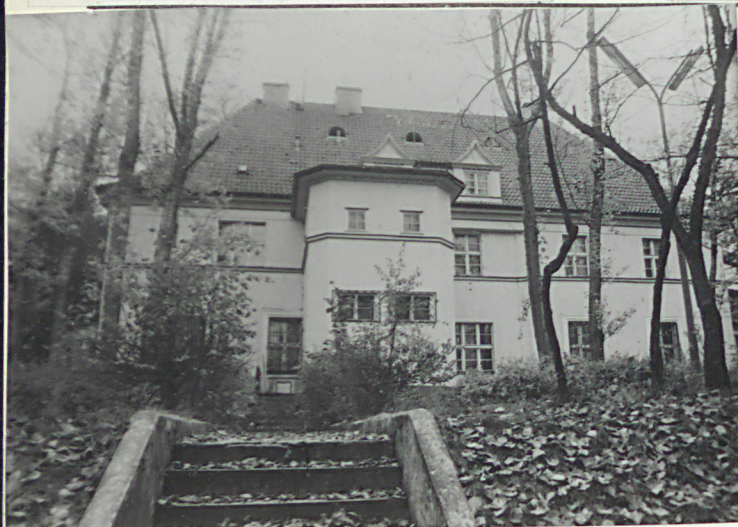
Elewacja północna: 7-osiowa, w tym z 2-kondygnacyjnym, 2-osiowym ryzalitem, nakrytym płaskim dachem. Ryzalit mocno wychodzi przed lico ściany, ma ścięte naroża. W przyziemiu ryzalitu 2 okienka w prostok. leżącym, okratowane kratą nakładkową o krzyżujących się szczeblinach; w części centr. kraty 4 pierścienie. W partii cokołu 1 okno piwniczne okratowane j.w. W II kondygn. ryzalitu 2 kwadratowe okienka w profilow. opaskach tynkowych i po jednym w ścianach bocznych. W zach. części elewacji 2 osie okienne, w przyziemiu i II kondygn. jak od pd. Oś trzecią w nieco cofniętym fragmencie ściany stanowi szerokie, kwadratowe okno ze śladami po okiennicach w przyziemiu i w II kondygnacji okno prostok. jak w zach. części elewacji. Zachodnią część elewacji obiega kanał "fosy", wchodzący pod ganek w elewacji zach. Z niego wejście do piwnic i 2 okna piwniczne z kratami jak w barierze ganku przejazd. Zachodnią część elewacji 2-osiowa z oknami przyziemia jak w elewacji pd. Okna z kratami nakładanymi, wybrzuszonymi w części dolnej. Między szczeblinami i z boków motyw stylit. wici roślinnej. 2 okna piwnic okratowane kratą współczesną. W ścianie przyziemia ryzalitu otwór drzwiowy, dostępny 1 biegiem granitowych schodków, przylegających do ściany ryzalitu. Balustrada stalowa, kuta z prostych szczeblin i walcowatej poręczy, zawiniętej na końcu. W II kondygn. tej części elewacji 1 małe i 1 szerokie prostok. okno. W połaci dachu 2 lukarny j.w. Między nie wbudowana środkowa oś okienna, zwieńczona płaskim dachem. W wyższej części połaci dachu 3 powieki i 1 na poziomie lukarn od wsch.

1. Elewacja północna
2. Fragm. ryzalitu elew. pn.
3. Wejście boczne w ryzalicie jw.
4. Okno parteru elewacji pn.
5. Okno piwnicy od pn.
6. Elewacja zachodnia

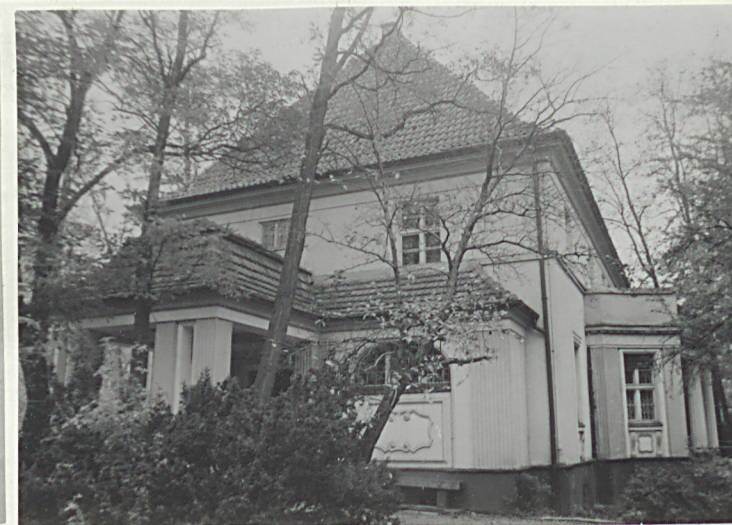
Elewacja zachodnia: 3-osiowa, z 1-kondygnacyjnym gankiem przejazdowym, krytym mansardowym dachem ceramicznym /dach. -karpówka podwójnie w łuskę/ w osi środkowej. Ganek wsparty na parzystych, kanelowanych filarach, dźwigających uproszczone belkowanie. Wewnątrz ganku strop w formie uskokowych ram, obwiedziony rzędem płaskich kroksztynów. Od ganku półkoliście odchodzą murewane, niskie bariery podjazdu, wyznaczające granicę gazonu. Skrajną oś od pd. zajmuje 1-kondygn. ryzalit, nakryty 1-spadowym, ceramicznym daszkiem. Dek. ryzalitu o formach archit. jak ganku, złożonych z kanelowanych lizen, dźwigających belkowanie, będące kontynuacją belkowania ganku. W polu ściany ryzalitu płycina z półwałką zamknięta łukiem eliptycznym, mieszcząca okno zamknięte łukiem eliptycznym w części górnej i prostokątną profilow. ramą w części dolnej. W ramę wpisane pole o kształcie niereg. /łuki wklęsłe, ślimacznice/, obwiedzione profilow. opaską. Okno zabezpiecza krata wybrzuszona w partii dolnej; między szczeblinami pasy z metywami ślimacznic i zygzaków.

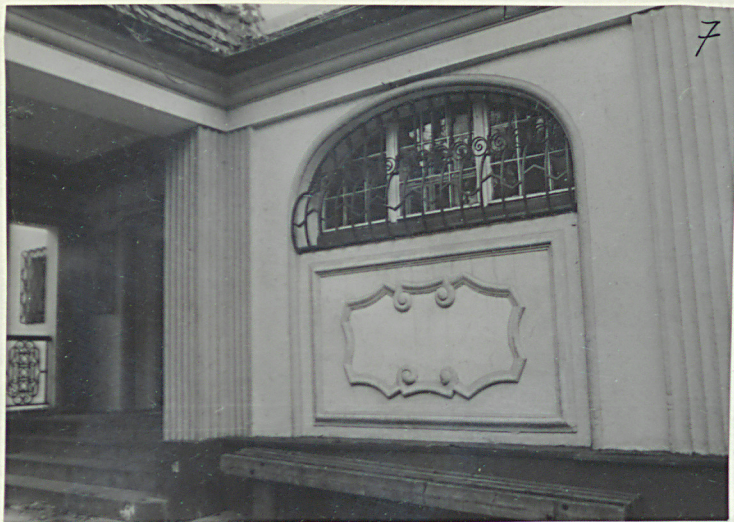
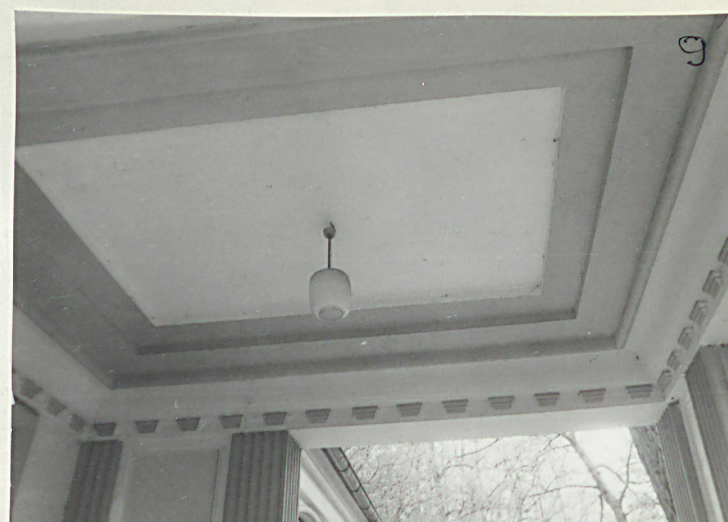
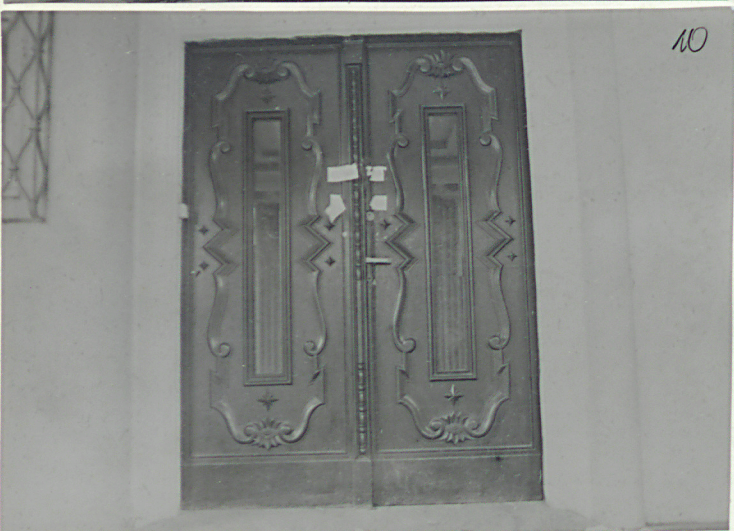
Z ganku przejazdowego 1 krótki szeroki bieg schodów prowadzi do podestu, z którego główny, prostokątny otwór wejściowy, ujęty mocno profilowanym glifem, prowadzi do wnętrza budynku. **Drzwi główne** drewniane, 2-skrzydłowe, skrzydło na cokole, wypełnione płyciną prostok. w którą wpisana profilow. rama o neobarokowych formach. W niej wąskie prostok. okno, pierwotnie oszklone szkłem kryształowym /zachowane w 1 skrzydle/. Listwa przylgowa w formie pilastra z trzonem wypełnionym elementami toczonymi /rodzaj astragalu/ z kapitelem w formie klinca. Okienko z lewej strony drzwi małe prostok., okratowane kratą nakładkową o faliście biegnących szczeblinach, w miejscach styku związanych przewiązką. Skrajne okienko od pn. z kratą j.w. Bariera ograniczająca schody gł. od pn. rozpięta między filarami ganku w formie nieregularnego owalu, wpisanego w prostokąt. Owal wypełnia w formie bordiury zgeometryzowana wić roślinna; w środku pionowy pas kwadratów i rombów. W II kondygn. nieregularnie rozmieszczone 4 prostok. osie okienne o różnych rozmiarach.

- 7.Okno ryzalitu elewacji zach.
- 8.Krata ganku od zachodu
- 9.Sufit ganku przejazdowego jw.
- 10.Drzwi główne od zach.
- 11.-12.Elewacja południowa
- 13.Ryzalit elewacji pd.
- 14.Lukarna elewacji pd.
- 15.Elewacja wschodnia

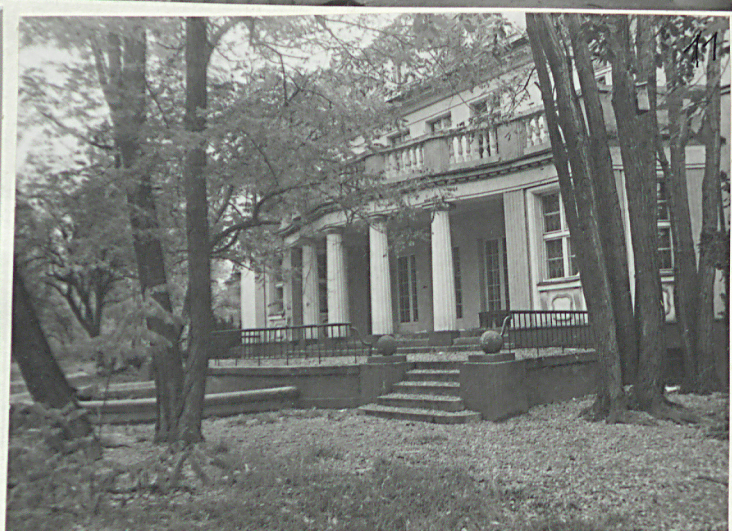
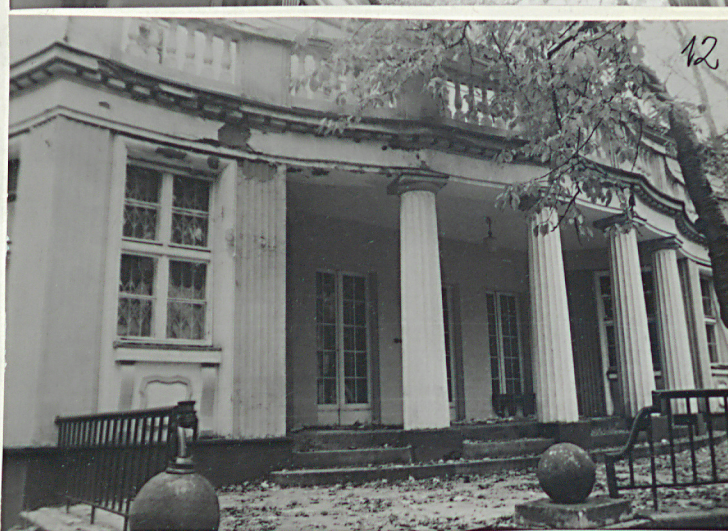
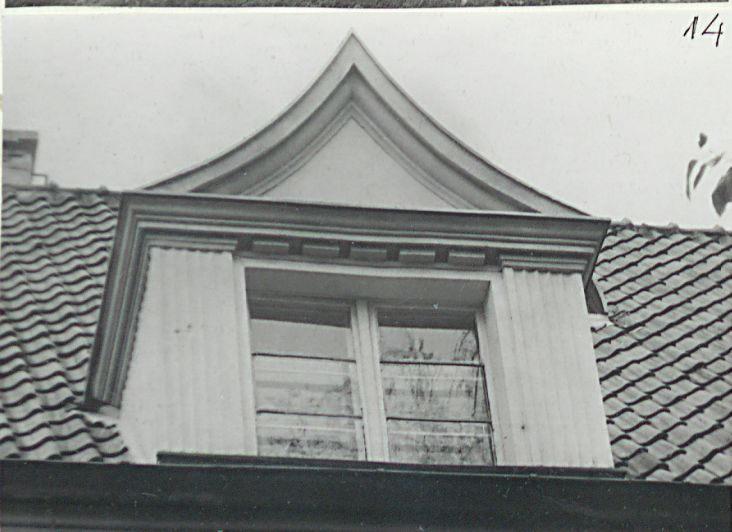
Elewacja południowa: 11-osiowa w przyziemiu, 7-osiowa w II kondygnacji, regularna. W partii cokołu 4 otwory okien piwnicznych. Z wyjątkiem skrajnych osi okiennych szerokość elewacji obejmuje portyk 4-kolumnowy o linii łukowatej, który flankują 2 trzyosiowe, 1-kondygn., trapezoidalne ryzalitty z 3 ściankami w postaci łuków wklęsłych. Kolumny na kostkowych cokołach z trzonami kanelowanymi i głowicami doryckimi dźwigają belkowanie o gładkim fryzie i kostkowym gzymsie wieńczącym. Ryzalitty dek. w narożach szerokimi, kanelowanymi lizenami. Dekoracja podokienna w ryzalitach j.w. Okna z żaluzjami i konstrukcją metalową markiz. Portyk i ryzalitty wieńczy taras o takich samych szerokościach i kształcie jak one, ograniczony murewaną balustradą balaskową /skrajne, łukowate boki pełne/, poprzerwaną murewanymi filarkami. W II kondygn. 3 okna i 3 otwory drzwiowe /co druga oś/ na taras. Trzy otwory zgrupow. w partii centralnej. W szerokości portyku między ryzalitami 3 otwory drzwiowe z głównej sali przyziemia, wychodzące na szeroki, o nieregularnej linii /powtarzającej linię portyku/ podest, obejmujący go od pd. Podest ograniczony z 3 stron szczeblinową stalową balustradą o esowato opracow. bokach, dostępny 2 biegami symetr. w obu narożach ustawionych granitowych schodków. Filary schodków zwieńczone piask. kulami. Do podestu przylega cembrowina sadzawki, na rzucie 3/4 owalu. W połaci dachu 4 jednoosiowe murewane lukarny, nakryte 2-spadowymi daszkami blaszanymi o przekroju łuku kotarowego. Okna lukarn w archit. obramieniu w postaci kanelowanych pilastrów, dźwigających uproszczone belkowanie z kostkowym gzymsem między pilastrami. Trójkątne naczółki lukarn obwiedzione profilow. ramą, ścianki boczne lukarn kanelowane, zamknięte belkowaniem j.w. W wyższej partii dachu 3 powieki opierzone blachą.

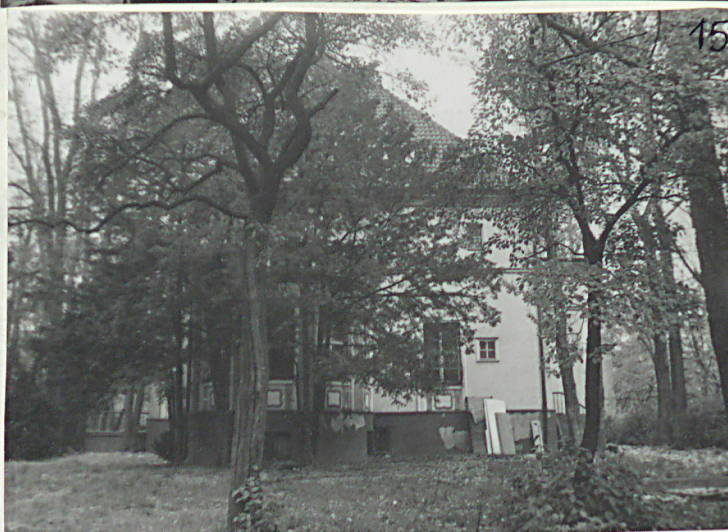
Elewacja wschodnia: więcej niż połowę szerokości zajmuje od narożnika pd. półkolisty, 1-kondygn., 5-osiowy ryzalit o podziałach i dekoracji jak ryzalit pd.; zwieńczony tarasem o metalowej balustradzie o meandrowo biegnących szczeblinach, między którymi elementy spiralne. W partii cokołu ryzalitu 3 otwory okienne piwniczne. W pozostałej części przyziemia elewacji 1 okno prostok. okratowane jak we wsch. części elewacji pn. i 1 małe prostok. okienko. W II kondygn. elewacji 1 prostok. otwór drzwiowy na taras i 2 małe prostok. okna. W połaci dachu 2-osiowa facjanka o formie i dekoracji jak od pd.

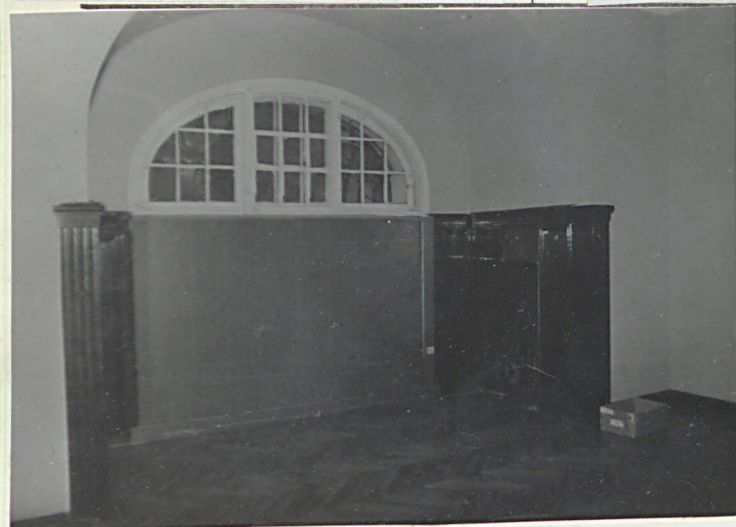
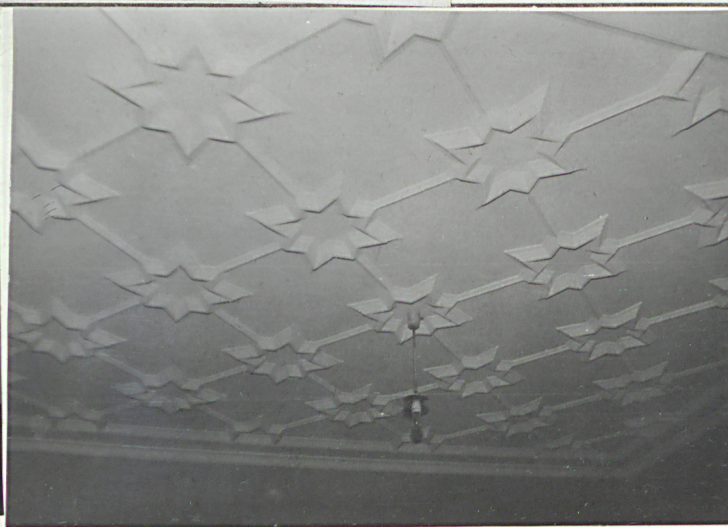
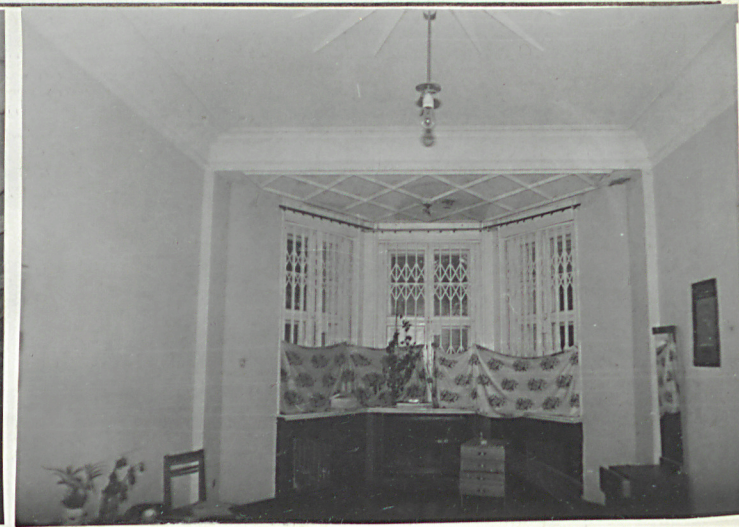
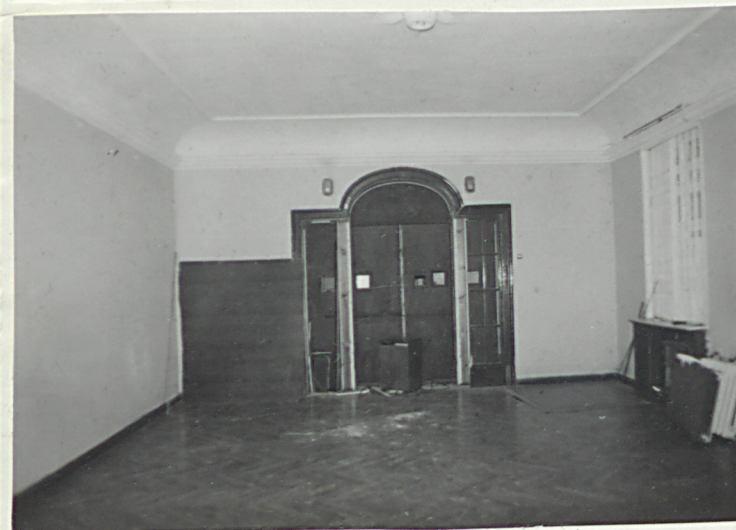
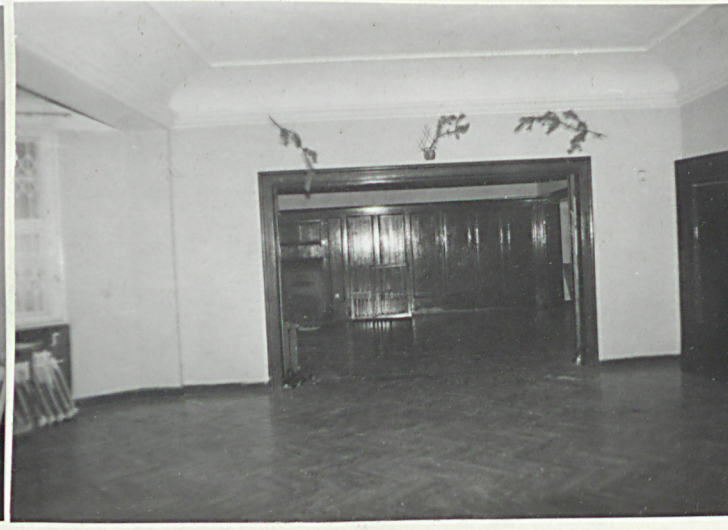
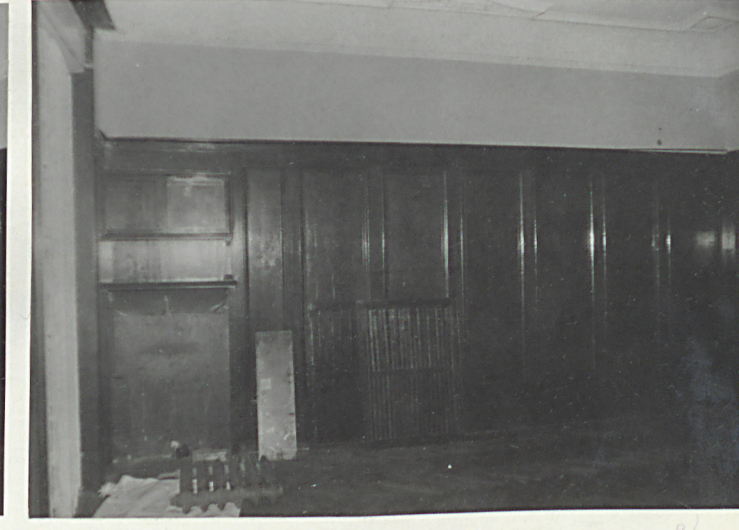
Sala główna od pd. i -wsch. - 2-częściowa, części oddzielone pierwotnie rozsuwanymi drzwiami /skrzydła nie istnieją/. Obramienie profili. z półwałkiem. We wschodniej części sali, w ścianie łączącej ją z ryzalitem, otwór drzwiowy flankowany 2 przeszklonymi witrynkami. Całość zamknięta łukiem dwuramiennym /skrzydła drzwiowe i jedna witryna nie istnieją, druga uszkodzona/. Sufit części wsch. sali z szeroką faseta obwiedzioną profilow. ramami /górną i dolną/. W centrum masywna rozeta w formie 8-ramiennej gwiazdy. Część zach. sali pd. obwiedziona płycinową boazerią z drzewa orzechowego, zamkniętą gzymsem o profilu obramień drzwiowych. Wys. 2,20 m. W pd. narożach sali osłony grzejników w formie szafek z przeszkloną nadstawą. Boczne ścianki podstawy szczeblinowe. Nadstawka na 2 nóżkach w formie odwróconych obelisków z dek. roślinną.

W centrum rozeta złożona z 5 "rogów baranich", w niej tondo. Sala przyziemia w narożu pd.-zach. - z aneksem sklepienym łukiem koszowym, obwiedzionym do wysokości 150 cm boazerią z drzewa orzechowego, płycinową, w narożach ujętą kanelowanymi pilastrami. W boazerii wmontowane osłony na grzejniki, ażurowe, drewniane, szczeblinowe, z motywem rombów pośrodku; nad osłonami skrytki z 2-skrzydłowymi drzwiczkami. Część boazerii nieoryginalna /płyta laminowana/. Brak listew bocznych boazerii. Sufit sali obiega podwójna rama stiukowa. Pole wewn. wypełnione siecią gwiazd. Parkiet w jodełkę oryginalny. W sali traktu pd./drugiej od zach./ - od której poprzednia oddzielona szerokimi łamanymi drzwiami, skrzydła nie istnieją. Sufit z faseta i rozeta promienista. W ryzalicie sufit z podziałem o formach romboidalnych. Okna z żaluzjami i - od wewnątrz - z kratami żaluzjowymi. Parkiet w jodełkę oryginalny.

- 16.Sala narożna parteru pd.-zach.
- 17.Dek.sufitu sali jw.
- 18.Sala z ryzalitem zach.elewacji pd.
- 19.Sala narożna parteru pd.-wsch.
- 20.Sala jw.-widok w kier.zachodnim
- 21.Boazeria sali środkowej traktu pd. przyziemia

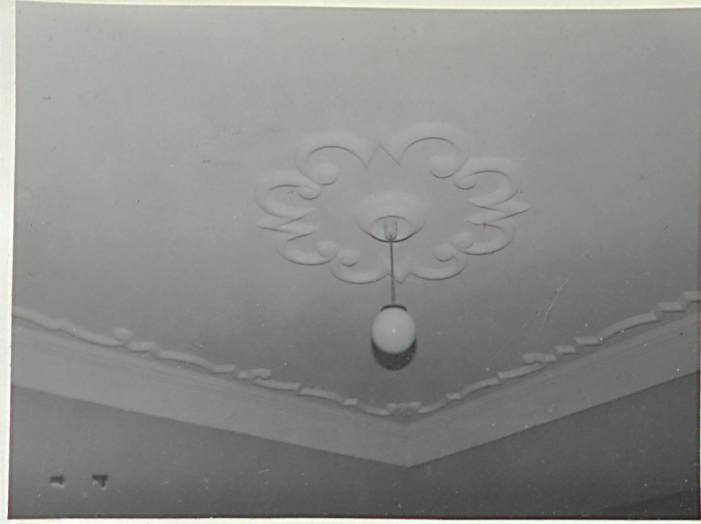
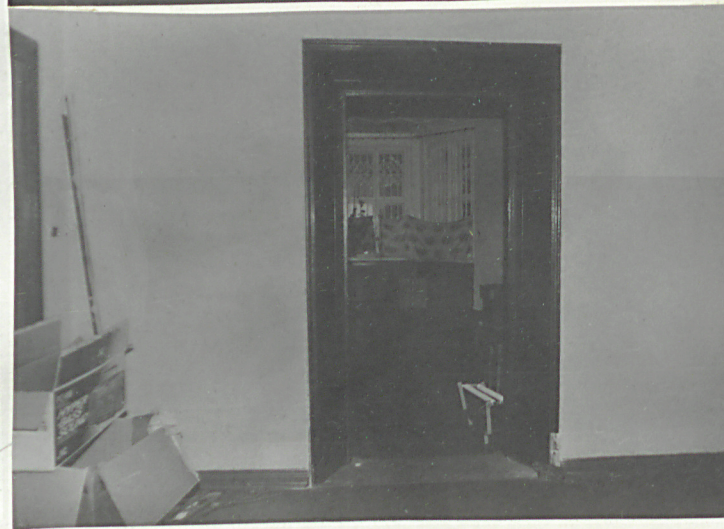
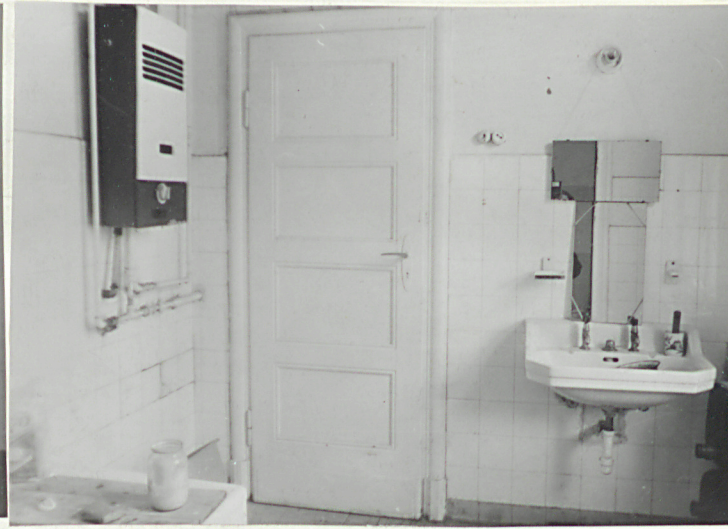
Kominek w ścianie pn. z różowego i szaro-różowego marmuru w formie trapezoidalnej podstawy z prostokątnie otwartym paleniskiem. Gzyms podstawy szeroki, prosty. Nadstawka o kształcie trapezoidalnym murowana, otynkowana, z dekoracją sztukatorską /kwiatki, gałązki, ptaszek/. Kominek flankują 2 drewniane pilastry o płycinowych trzonach, pozbawione kapiteli. Na trzonach pilastrów ślady snycerskich dekoracji. W polu ściany między nimi rama w kształcie łuku 2-ramiennego. Sufit z szeroką faseta obwiedzioną profilow. ramami. Wewnątrz mocno profilow. rama o formach nieregularnych /łuki wklęsłe i wypukłe w 4 punktach zawinięte wolutowo/. W centrum 8-boczna promienista rozeta, w niej tondo w profilow. ramie z gwiazdą. W nieregularnych ramach usyt. na środkach boków, mięsista wić roślinna. W narożach rozetki. 3 pary drzwi na taras z tej części sali w drewnianym obramieniu, o formach jak boazeria.

Sufit obiega profilow. rama stiukowa. Wewnątrz rama o liniach nieregularnych /łuki wklęsłe, wypukłe, rozety/.

22. Kominek w sali jw.
 23. Dek. sufitu sali jw.
 24. Dek. sufitu sali środkowej traktu
 pn. parteru
 25. Drzwi do sal gł. parteru od pd.
 26. Drzwi do sali parteru 2. od zach.
 w trakcie pd./por. 18/
 27. Drzwi łazienki w narożniku pn.-zach.
 parteru

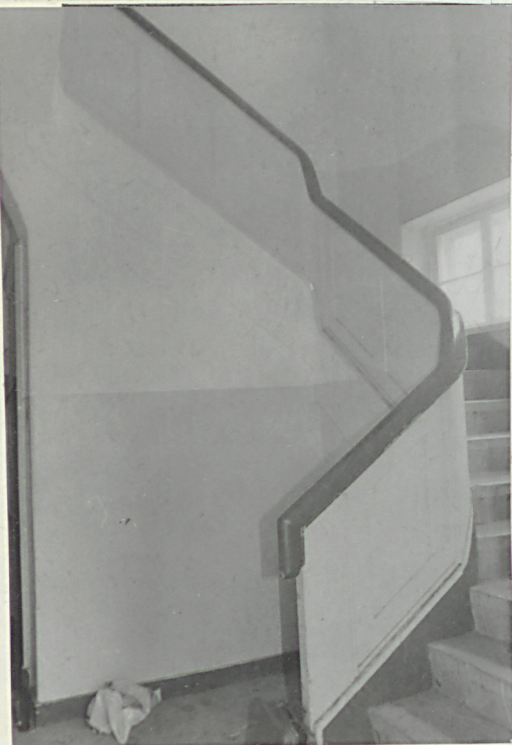
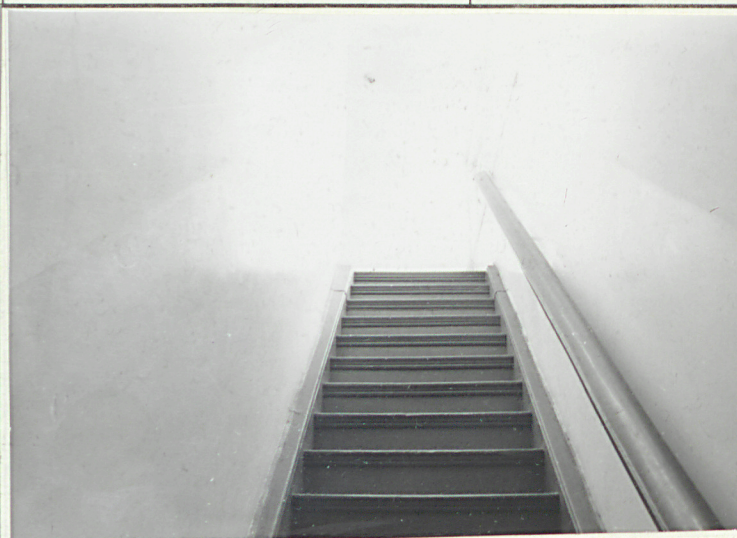
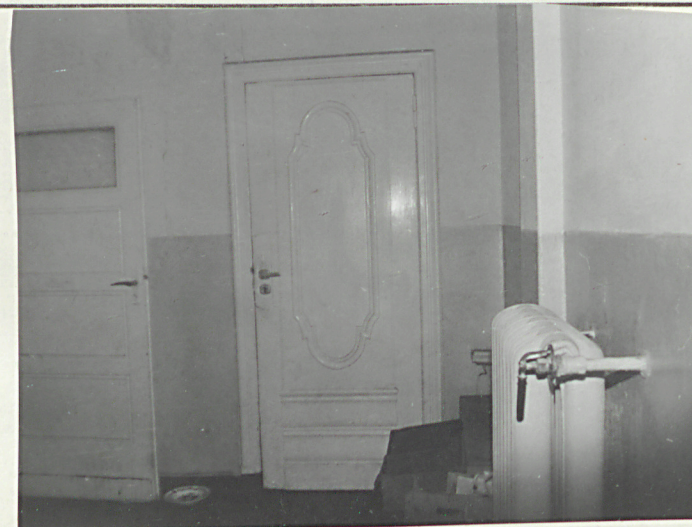
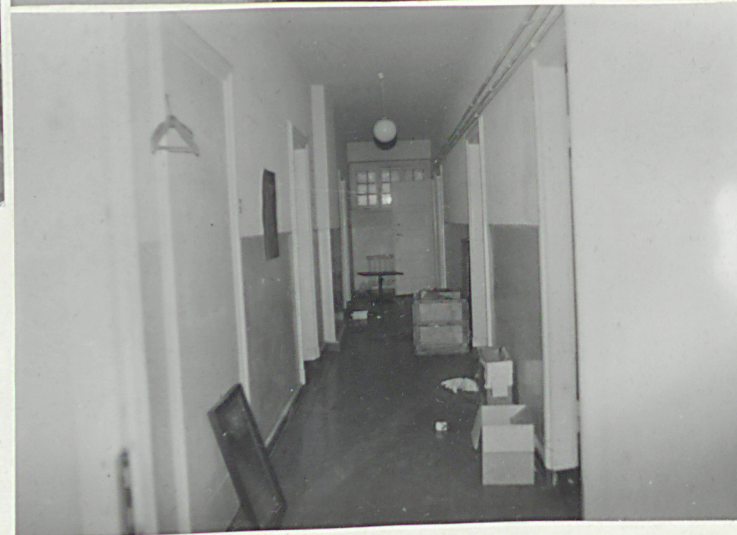
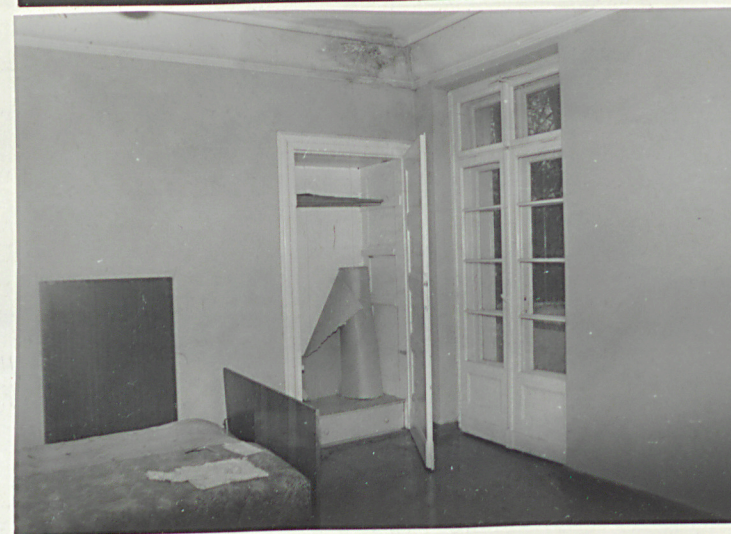
S C H O D Y: główne - 4-biegowe, ze szlifowanego lastrika, na konstrukcji murywanej. Bariera pełna drewniana, płycinowa, poręcz szeroka, profil. Schemy wiedzą na poziom I p. Schody na poddasze - drewniane 1-biegowe z szeroką poręczą o profilu esowatym. Schody do piwnic - zabiegowe, betonowe.

28. Klatka schodowa w ryzalicie pn.
 29. Bieg schodów na poddasze
 30. Drzwi w II kondygn. w sieni, w pobliżu klatki schod.
 31. Korytarz II kondygn. w kier. zach.
 32. Sala II kondygn. od pd.

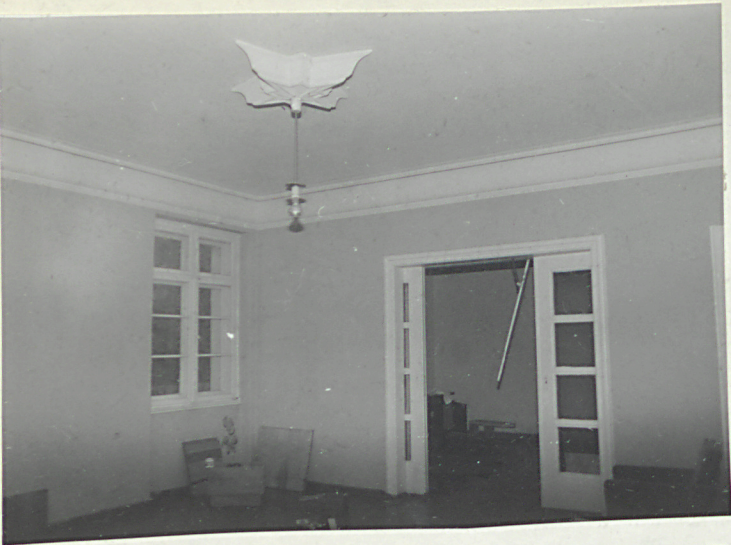
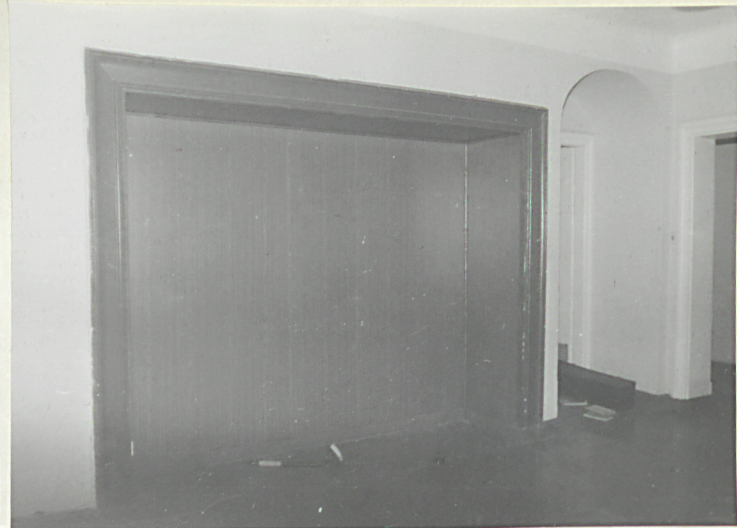
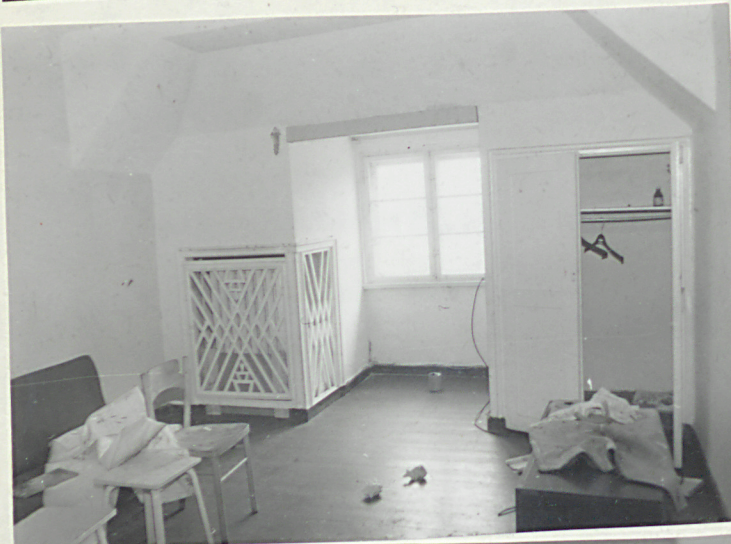
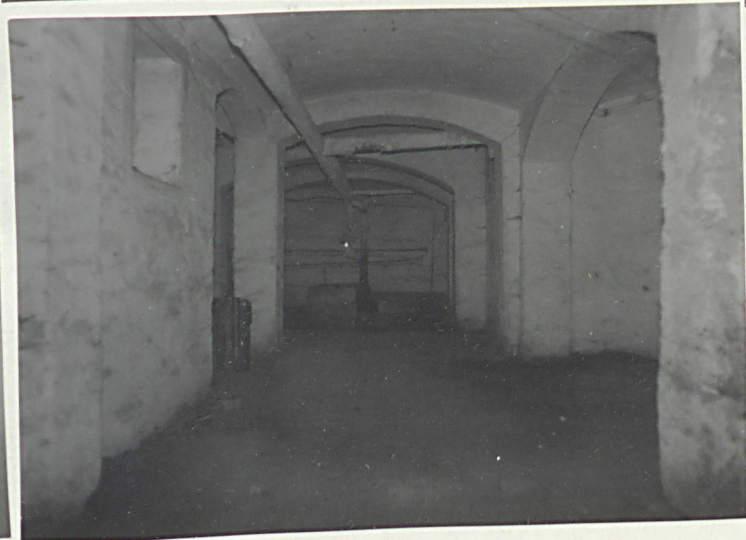
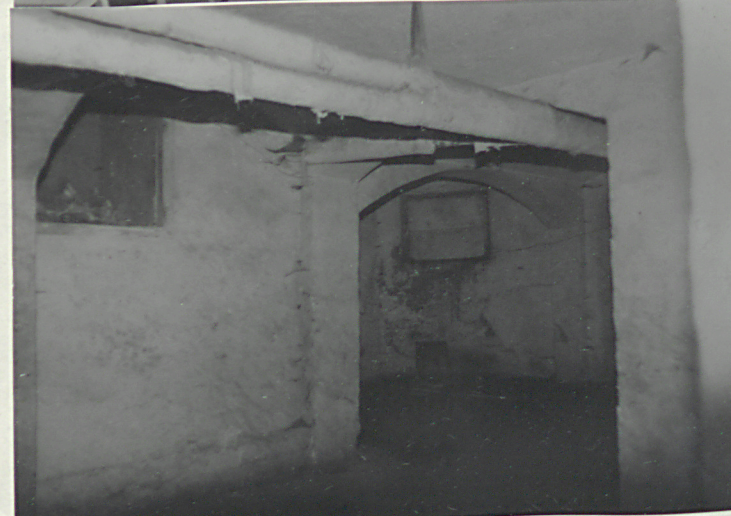
WNĘTRZE I WYPOSAŻENIE: Sala I p. od pd. /taras główny/- sufit z fasetą, obwiedziony profilow. ramą stiukową. W centrum rozeta w formie 4-ramiennej, masywnej gwiazdy. Z sali rozsuwane drzwi wiodą do kolejnego pomieszczenia od pd.: 2 szafy ściennie z drzwiami o formach jak drzwi do pomieszczenia, 1-skrzydł. 4-płycin. Pomieszczenie poddasza śr. od pd. - obudowa grzejnika w formie prostopadłościennej, drewnianej szafki z ażurowymi ściankami o przekątniowo ułożonych szczeblinach, tworzących pośrodku romby i trapezy. Malowana na biało.

Pomieszczenie poddasza narożne od pd.-zach. - szafka wkomponowana w niszę ścienną, oświetlona, z 2 szufladami i 2-skrzydłowymi drzwiczkami + obudowa grzejnika j.w. Malowane na biało. Pomieszczenie poddasza narożne od pd.-wsch. - w niszę ścienną wkomponowana szafa 2-drzwiowa lakierowana na biało + obudowa grzejnika j.w.

33-35. Wnętrza i dek. sal II kondygn. od pd.
 36. Szafka ścienna i obud. grzejnika w pom.
 poddasza od pd.
 37.-39. Pomieszczenia piwniczne

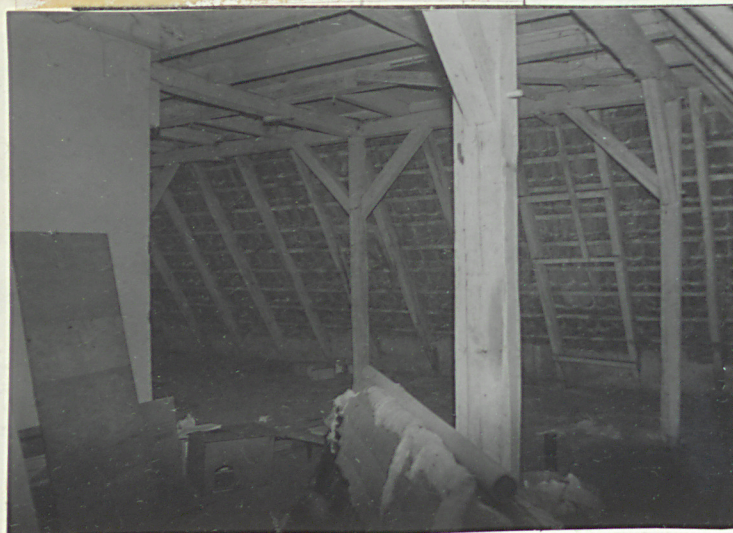
D A C H: 4-spadowy, kryty dachówką zakładkową z lukarnami i powiekami. 3 niskie otynkowane przewody kominowe w wys. kalenicy. Ganek przejazdowy od zachodu nakryty dachem mansardowym, ryzalit zach. 1-spadowym dachem ceram./dach-karpiówka podwójnie w łuskę/. Ryzalit klatki schodowej od pn. nakryty dachem płaskim /papa/.
WIEŻBA DACHOWA: 2-kondygnacyjna, z częściowo zagospodarowanym poddaszem; górna płatwiowo-stelcowa z 1 rzędem stelców; 5 pełnych wiązarów, w każdym pełnym i pustym wiążarze jętka; dolna płatwiowo-stelcowa z 3 rzędami stelców.

40-41. Więźba dachowa
42-43. Garaże przy wjeździe na teren
posesji od ul. Poselskiej
