Nr ¹¹²
DOLNOŚLĄSKIE

W I L L A

3. Miejscowość
L E G N I C A

4. Adres 59-220 Legnica
ul. M. Rataja 28

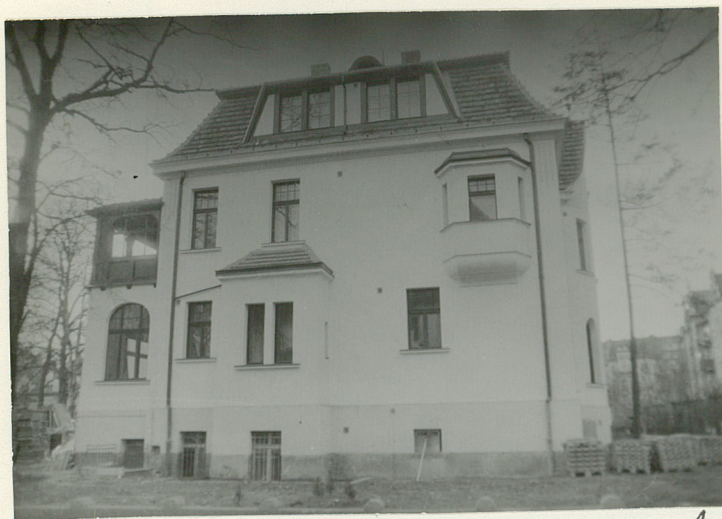
ELEWACJA WSCHODNIA: w partii cokołu 3 okna piwniczne różnych rozmiarów i 1 oś drzwiowa w narożu pd.-wsch. W przyziemiu 4 osie prostokątnych okien, rozmieszczone nieregularnie, w tym 2 osie wąskich okien w 1-kondygn. ryzalicie, nakrytym 3-spadowym ceramicznym daszkiem Ryzalit w 2-ej osi korpusu gł. od pd. W II kondygn. w 1-ej osi od pn. 3-osiovy wykusz, zwieńczony 3-spadowym, blaszanym daszkiem. Dolna część wykusza w formie cokołu z 3-bocznym wpływem. W dalszej części elewacji 2 osie okienne. W dolnej połaci dachu 4-osiova, trapezoidalna w kształcie facjatka, osadzona w drewnianej konstrukcji. Od południa do elewacji przylega 1-kondygn. ryzalit, zwieńczony drewnianą werandą. W przyziemiu tego ryzalitu od wschodu szerokie okno, zamknięte łukiem eliptycznym, w gładkiej opasce tynk.

1. Elewacja wschodnia
2. Elewacja pn.-zachodnia
3. Elewacja pd.-wschodnia
4. Ryzalit elewacji zachodniej
5. Przyziemie ryzalitu elewacji zach.
6. Fragment elewacji zachodniej
7. Ryzalit elewacji południowej
8. Wejście boczne od zachodu
9. Wykus elewacji wschodniej
10. Fragment dekoracji ryzalitu pd.
11. Wejście główne od północy
12. Poręcz schodów głównych

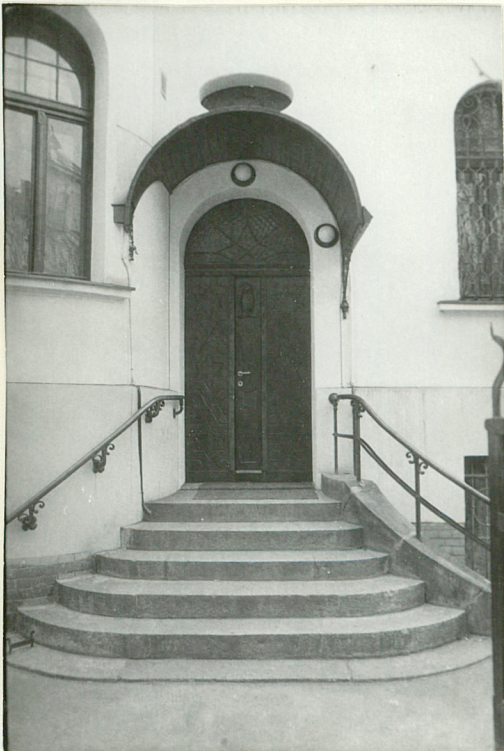
11

ELEWACJA GŁÓWNA, PÓŁNOCNA: 2-kondygn. .6-osiova w przyziemiu, w tym z 3-osiowym ryzalitem, umieszczonym centralnie, 3-kondygnacyjnym o kształcie łuku eliptycznego, zamkniętym falistą linią szczytu. Ryzalit z podziałem ramowym lizenami i gładkim pasem na wysokości gzymsu wieńczącego, oddzielającym 3-cią kondygn. W przyziemiu ryzalitu 3 osie półkoliście zamkniętych okien, w II kondygn. 3 osie prostokątnych okien. W szczycie 1 okno zamknięte półkoliście, flankowane przez 2 lizeny z zstępująco ułożonymi pasami kampanull. Pod oknem przewieszona w 2 punktach draperia. Nad oknem wieniec kampanullowy i podwójna kampanullowa girlanda, odchodząca od wieńca. W przyziemiu elewacji, w 1-ej osi od zach. półkoliście zamknięte okno z dek. kratą, wygiętą na zewn. w części dolnej, z ogniwami w kształcie owalnym. Część górna kraty wypełniona styliz. motywem roślinnym. Drugą oś stanowią **drzwi główne**: drewniane, 2-skrzydłowe, opierzone listwami, tworzącymi geometryczny wzór z gwiazd i połówek 6-kątów. Nabijane ćwiekami. W polu środkowym, ograniczonym 2 listwami-płycin. W górnej półplastyczne przedstawienie sowy. Nadświetle zamknięte półkoliście, podzielone szczeblinami, tworzącymi połowę gwiazdy. **Schody** główne-rozszerzające się ku dołowi, granitowe, z balustradą od zach. na cokole granitowym: poręcz walcowata z blachy mieszcianej, pod nią balustrada z motywem styliz. wici roślinnej. Od wsch. poręcz przytwierdzona do ściany frontowego ryzalitu, bez balustrady. Nad wejściem półkolisty drewniany daszek kryty papą, na krążynach i kutykach, żelaznych, łukowato wygiętych wspornikach, dek. motywem styliz. wici roślinnej. Nad daszkiem owalne okienko/owal leżący/z przekątniowymi szczeblinami. W osi narożnej przyziemia od wsch. szerokie okno o wykroju łuku eliptycznego, podzielone 2 murowanymi słupkami. W II kondygn. 5 okien wąskich, prostokątnych: 2 bliźniacze oddzielone słupkiem od wsch. i 3 /2 pojed., 2-bliźniacze/ od zach. W połaciach dachu po 2 powieki: dolne o 4-bocznym wykroju okna przedzielone drewnianym słupkiem, górne o wykroju półkolistym. W szczycie ryzalitu blaszana sterczyna z puszką.

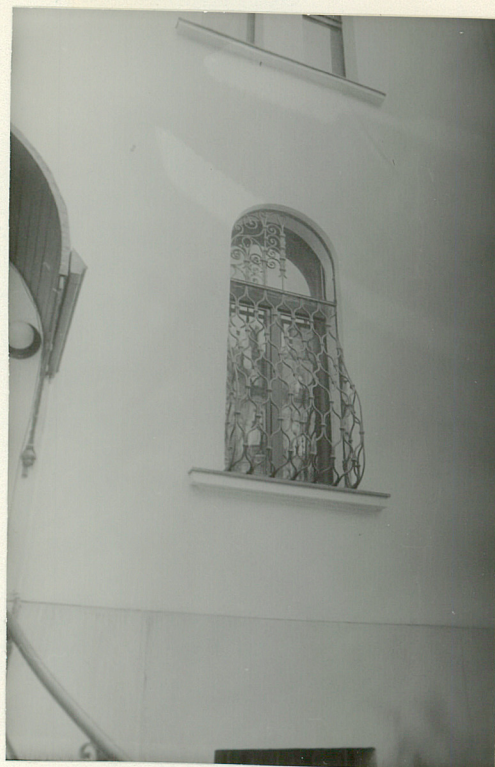
13

Okna przyziemia duże, zamknięte półkoliście, eliptycznie, odcinkowo, skrzynkowe o formach jw. i prostokątne, różnych rozmiarów, niektóre z ozdobną kratą. Okna piwnic ze stolarką współczesną, wykonaną na wzór poprzedniej.

- 13.Okno przyziemia elewacji północnej
- 14.Drzwi piwniczne elewacji zachodniej
- 15.Okno II kondygn.w elewacji pd.
- 16.Sień poddasza z klatką schodową
- 17.Klatka schod.i sień II kondygn.
- 18.Sień II kondygnacji
- 19.Okno witrażowe klatki schodowej
- 20.Sień przyziemia i słupek I biegu schodów
- 21.Kominiek w sieni przyziemia
- 22.Klatka schodowa wewn.-na poddasze

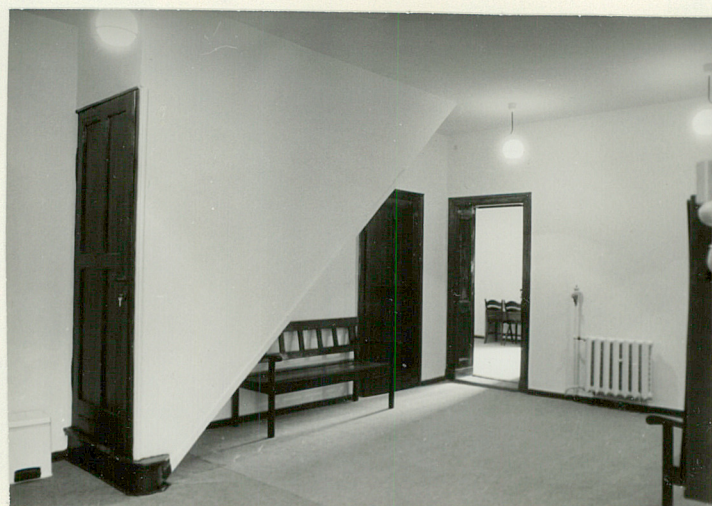
18

Sień II kondygn. z przewężeniem, zaznaczonym łukiem eliptycznym, zakończonym spływami. Ścianka korytarzyka, odchodzącego od niej przepruta 2 arkadami o wykroju łuku eliptycznego, zabezpieczonymi balustradą jak w klatce schodowej. Sufit klatki schodowej obiega profilowana listwa stiukowa.

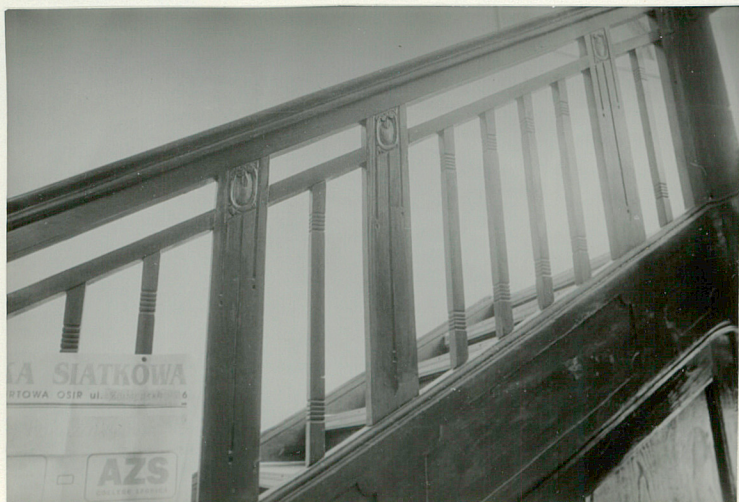
23

23. Balustrada schodów głównych
 24-25. Pomieszczenia poddasza
 26-28. Dekoracja stiukowa sali reprez.
 29. Drzwi sali reprez.
 30. Drzwi z przedsionka do sieni gł.
 31. Drzwi rozsuwane z sieni gł. do
 sali III traktu przyziemia
 32. Drzwi w I kondygn.
 33. Drzwi w II kondygn.
 34-35. Wieżba dachowa
 36. Pomieszczenie piwniczne

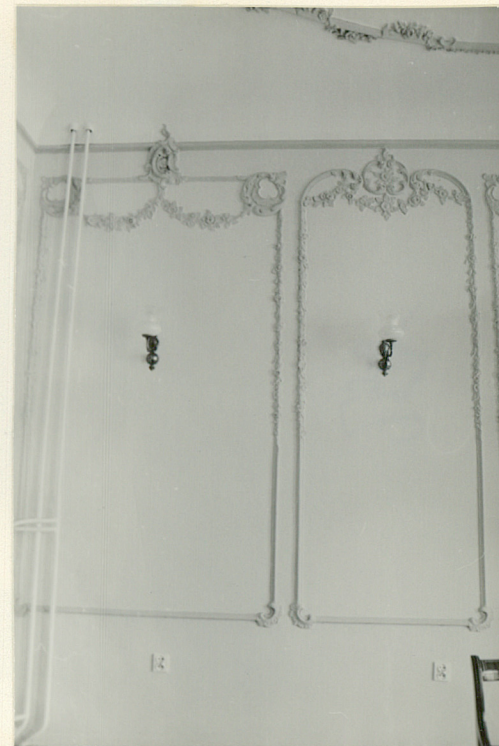
SKLEPIENIA I STROPY: w piwnicach sklepienia Kleina /w sieni piwnicznej z podciąganiem/, w pozostałych celach płaskie, murowane z cegły na dwuteownikach. W przyziemiu sufity płaskie, w części sieni dekoracja pseudokasetonowa, w sali gł. fałszywa i stiuki. W części środkowej sieni sklepienie krzyżowe z wyciągniętymi drutami; sklepienie flankujące eliptyczne łuki sklepienne ze spływami. W przedsionku półkolistą kolebką. W II kondygn. i na poddaszu stropy drewniane, płaskie z podsufitką.

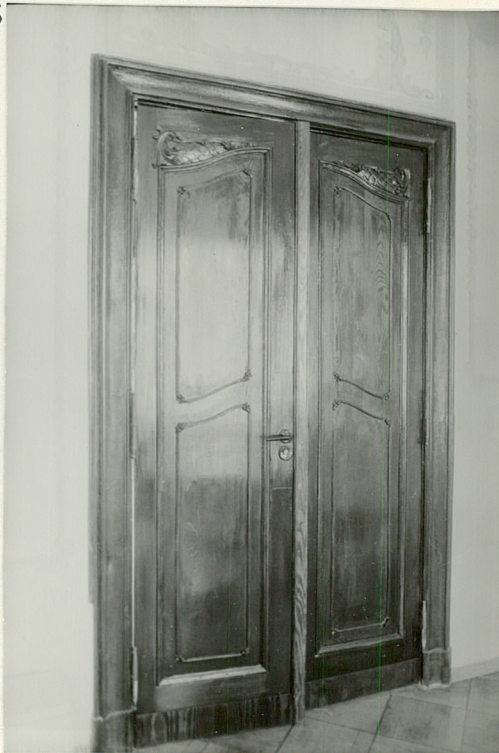
29

Drzwi do **sali reprezentacyjnej** I traktu przyziemia - drewniane, 2-skrzydłowe, w szerokim, profil. obramieniu, z nieoryginalną listwą przylgową, na 3 parach zawiasów francuskich. Skrzydła z dekoracją płycinową, górna płycina dek. snycersko opracowaną kratką, ograniczoną rokokową wicią roślinną. Wewnątrz płyciny 2 pola ograniczone półwałkiem o łukowatych, krótszych brzegach: w narożach wolutowo zawinięte "listki".

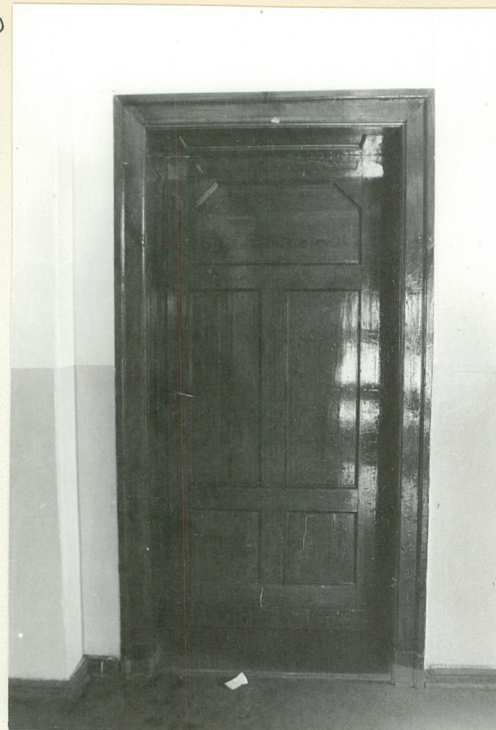
32

STOLARKA DRZWI: w II kondygn. 1-skrzydłowe, płycinowe, na 2 i 3 zawiasach francuskich. Drzwi przejścia z sieni II kondygn. do wewn. klatki schodowej na poddasze: 1-skrzydłowe, zamknięte półkoliście, płycinowe/romby i kwadraty/, w nadświetlu, oddzielonym profil. listwą zadrobnione szczebliny. Drzwi **wejściowe** do sieni parteru: drewniane, 2-skrzydłowe, płycinowe, z przeszklonym rzędem płycin górnych. Nadświetle zamknięte półkoliście z pionowymi szczeblinami, oddzielone od skrzydeł szeroką, załamana w środku na kształt odcinka gzymsu-listwą. W 3 rzędzie płycin wieńce z liści. Pozostałe drzwi jw. Drzwi z sieni do pomieszczenia środkowego III traktu przyziemia rozsuwane, z częścią górną przeszkloną, z płycinami kwadratowymi i prostokątnymi - w których w górnej części wieńce ze wstęgą i kampanullą. Obramienie drzwi drewniane z motywem wieńca w narożach górnych.

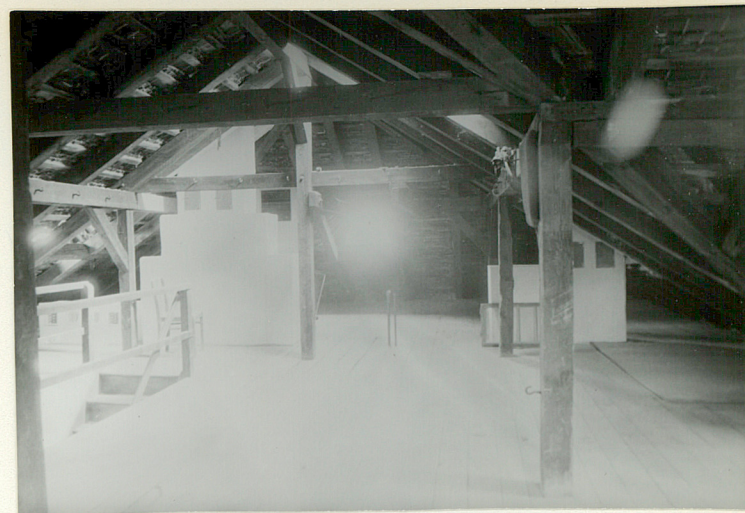
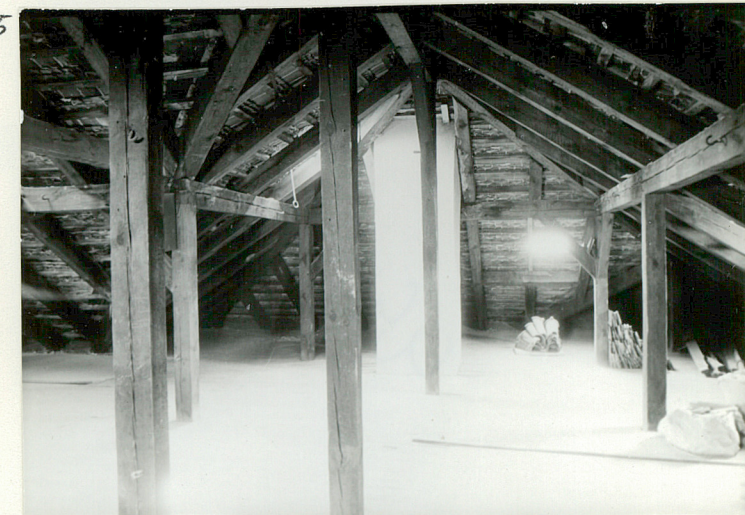
WIEŻBA DACHOWA: płatwiowo-stolcowa z 3 rzędami stolców, impregnowana. Cztery przewody kominowe, w tym jeden o kształcie schodkowym. Wieżba 2-kondygnacyjna, dolna kondygnacja całkowicie zagospodarowana.
