1. Obiekt

SPICHLERZ
ZESPÓŁ FOLWARCZNY AMTSHOF

k. XVIII

SZALEJÓW GÓRNY

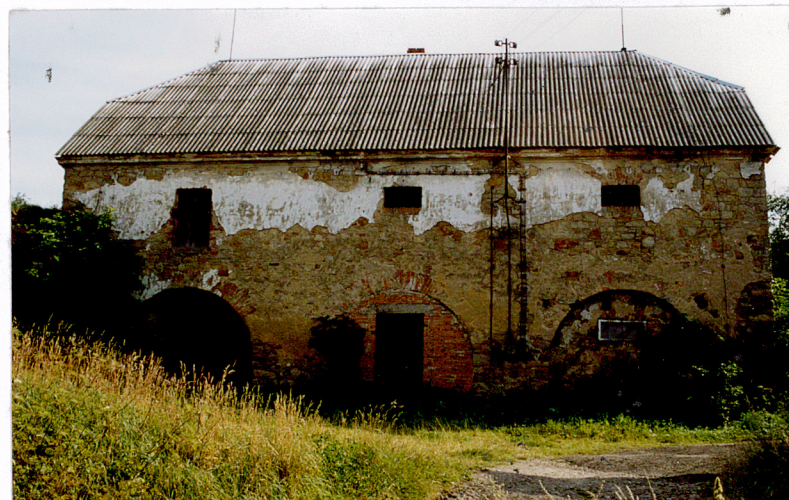
11. Zdjęcia, rzut, przekrój, sytuacja, orientacja

Budynek wzniesiony na rzucie prostokąta o proporcjach 1:2. Na parterze dwutrakowy z traktami wydzielonymi rzędem kamiennych słupów. Trójpłaszczyznowy z wtórną ścianką wydzielającą przęsło zachodnie i klatką schodową w północno-wschodnim narożu. Kondygnacja piętra jednoprzestrzenna, kondygnacja parteru jednoprzestrzenna z słupami więźby dachowej.

Elewacja północna — zwrócona w stronę majdanu, trójosiowa. W przyziemiu trzy okrągłoluczne arkady: w skrajnej arkadzie od wschodu wejścia do klatki schodowej i do pomieszczeń spichlerza, arkada środkowa zamurowana, czytelna pod tynkiem, z wtórnie przekutym otworem wejściowym, arkada trzecia zamurowana z wnęką. W drugiej kondygnacji: w pierwszej osi otwór załadowniczy, w dwóch pozostałych niewielkie prostokątne okna.

14. Kubatura ok. 2000 m ³	15. Powierzchnia użytkowa ok. 290 m ²	16. Przeznaczenie pierwotne Spichlerz	17. Użytkowanie obecne Spichlerz i pomieszczenia gospodarcze oraz hydrofornia
18. Prace budowlane i konserwatorskie, ich przebieg i dokumentacja		19. Stan zachowania (fundamenty, ściany zewnętrzne, ściany wewnętrzne, sklepienia, stropy, konstrukcja dachu, wyposażenie i instalacje)	
		<p>Zadawalający</p> <p>Budynek zawilgocony. Ściany magistralne z ubytkami. Konstrukcja dachu w stanie dobrym, podobnie pokrycie. Tynki zewnętrzne z licznymi ubytkami.</p>	
		20. Najpilniejsze postulaty konserwatorskie	
		<ul style="list-style-type: none"> •Rozważyć wpisanie budynku do rejestru zabytków. •Przeprowadzić remont z zachowaniem układu wnętrza i dekoracji elewacji. •Wymienić pokrycie dachu na dachówkę.

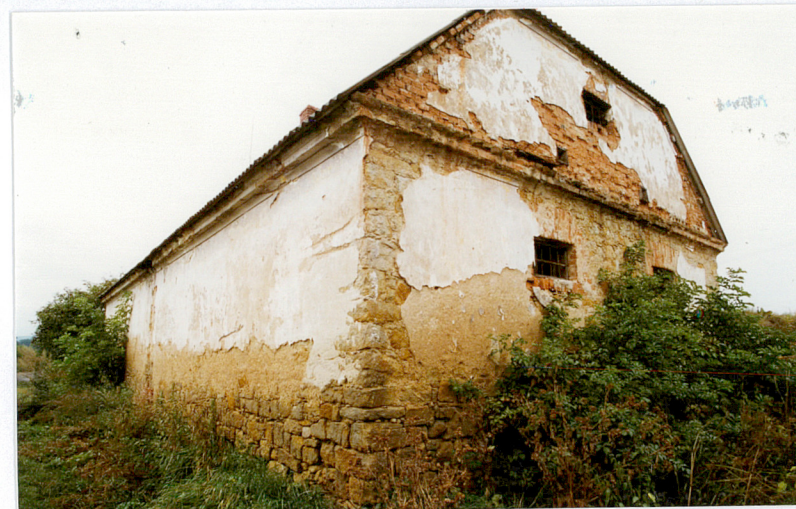
4

Elewacje wschodnia i zachodnia — dwukondygnacyjne, w parterze bez otworów, w kondygnacji piętra dwuosiowe, w szczycie jednoosiowe.

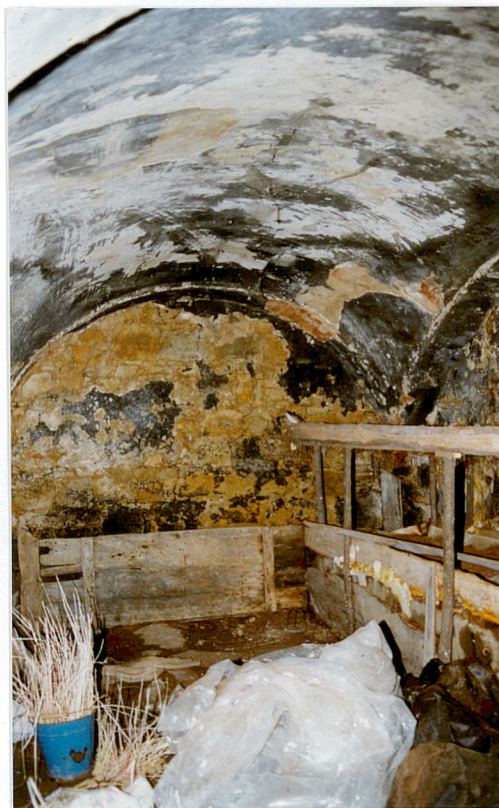
7

Sklepienia. Nad parterem sklepienie żaglaste z gurtami wsparte na kamiennych filarach z bazami i ze spłaszczonymi nasadnikami.

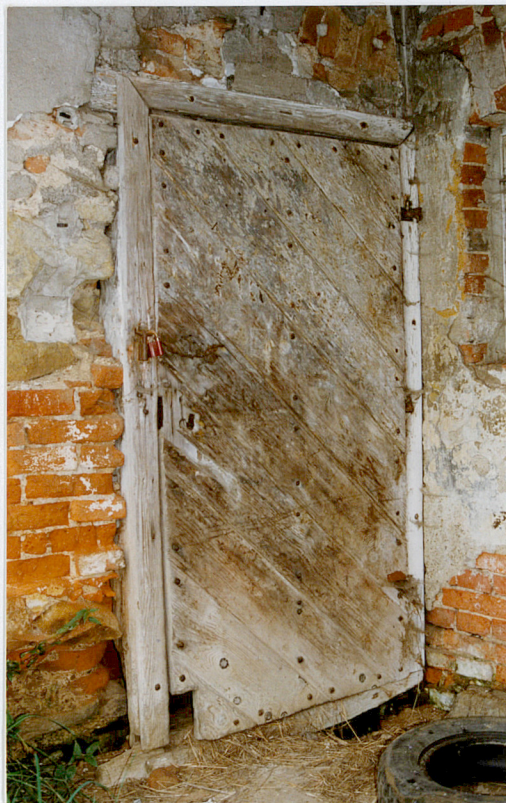
9

Drzwi o wykroju prostokąta. Okna piętra o wykroju leżącego prostokąta, rozglifione do wnętrza. Drzwi do klatki schodowej klepkowe, nabijane ćwiekami.

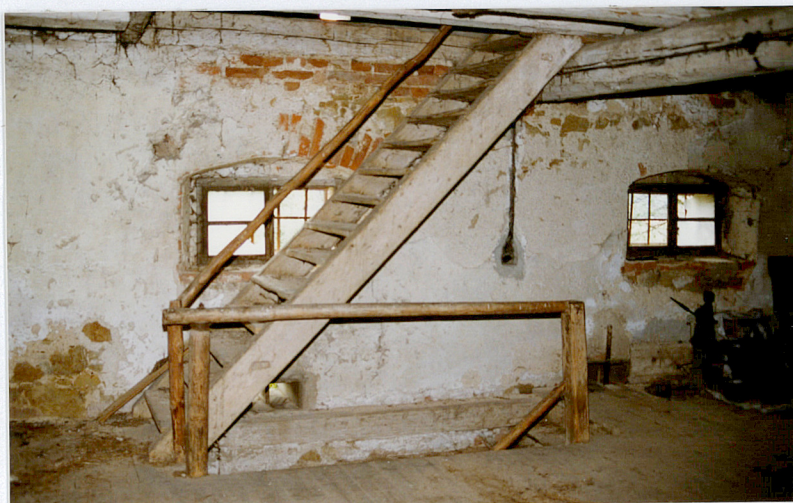
10

Schody, jednobiegowe, kamienne z parteru na piętro, wyżej drewniane schody drabiniaste.

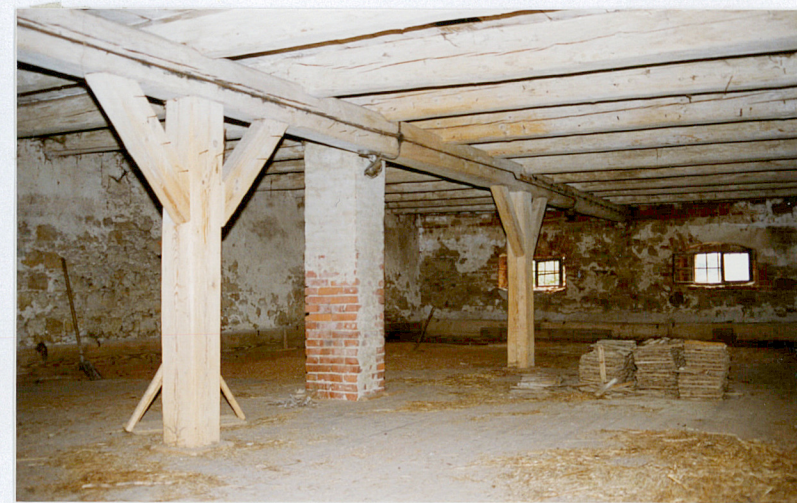
11

Podłogi — kamienne płyty w parterze, na kondygnacjach wyższych drewniane, deskowe podłogi.

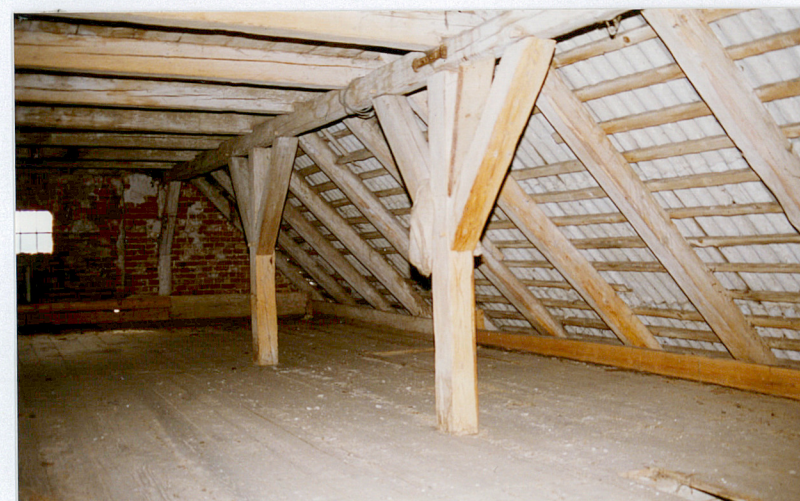
12

Więźba dachowa. Krokwiowo-jętkowa z dwoma rzędami ścian stolcowych z zastrzałami wzmacniającymi w węzłach.

Dach, dwuspadowy z naczółkami, kryty eternitem falistym.
