**OŚRODEK DOKUMENTACJI
ZABYTKÓW w WARSZAWIE**
KARTA EWIDENCYJNA ZABYTKÓW
ARCHITEKTURY I BUDOWNICTWA

DAWNY BUDYNEK RZezni I SKLEPU MIESNEGO obecnie BUDYNEK MIESZ-
KALNO-USŁUGOWY

LEŚNA

ul. Żeromskiego 21

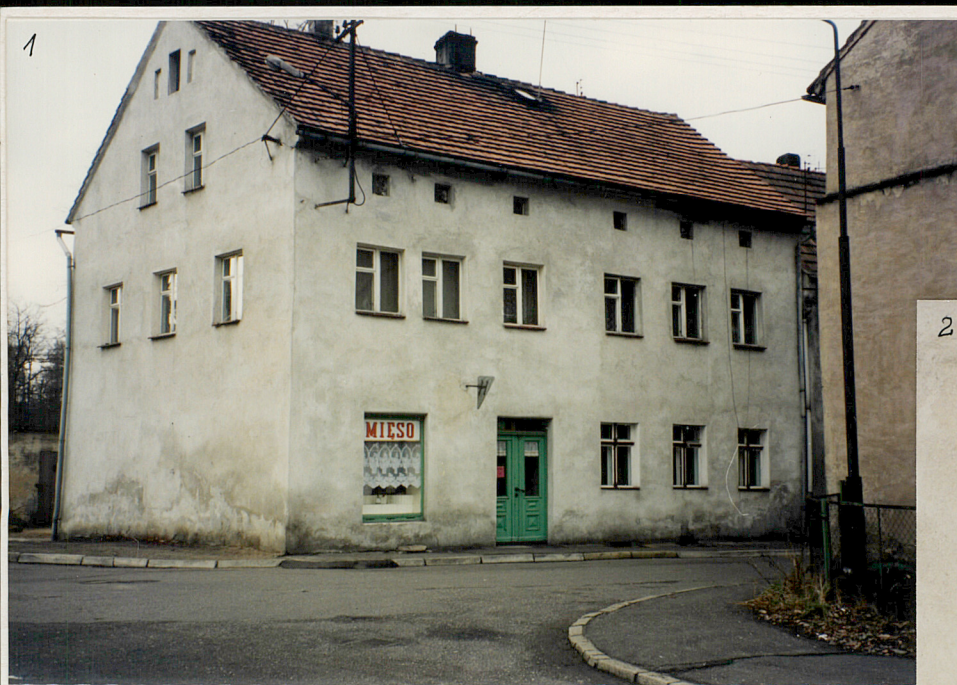
Elewacje pozbawione artykulacji w wyniku remontu w 1995 r. Elewacja frontowa /wschodnia/ sześciosiowa, drzwi wejściowe w trzeciej osi od południa, bez podziałów i dekoracji plastycznych za wyjątkiem lekko występujących przed lico ściany parapetów okiennych. Osie okienne symetryczne, za wyjątkiem dwóch skrajnych od południa, w miejscu których szersza witryna sklepowa bez podziałów. Okna w parterze krzyżowe ze ślaniem, słupki środkowe w formie kolumnienki z kielichowym kapitelem i pierścieniową bazą na niewysokim postumencie.,...Ciąg dalszy - wkładka nr 1

- 1.-elewacja frontowa, pn.-wsch.
- 2.-drzwi wejściowe od ul. Żeromskiego
- 3.-okno parteru elewacji frontowej
- 4.-dolny bieg schodów
- 5.-elewacja boczna, pd.-wsch.
- 6.-elewacja tylna, pd.-zach.
- 7.-widok wnętrza sklepu mięsnego
- 8.-wnętrze sklepu mięsnego, hermetyczne drzwi do magazynu

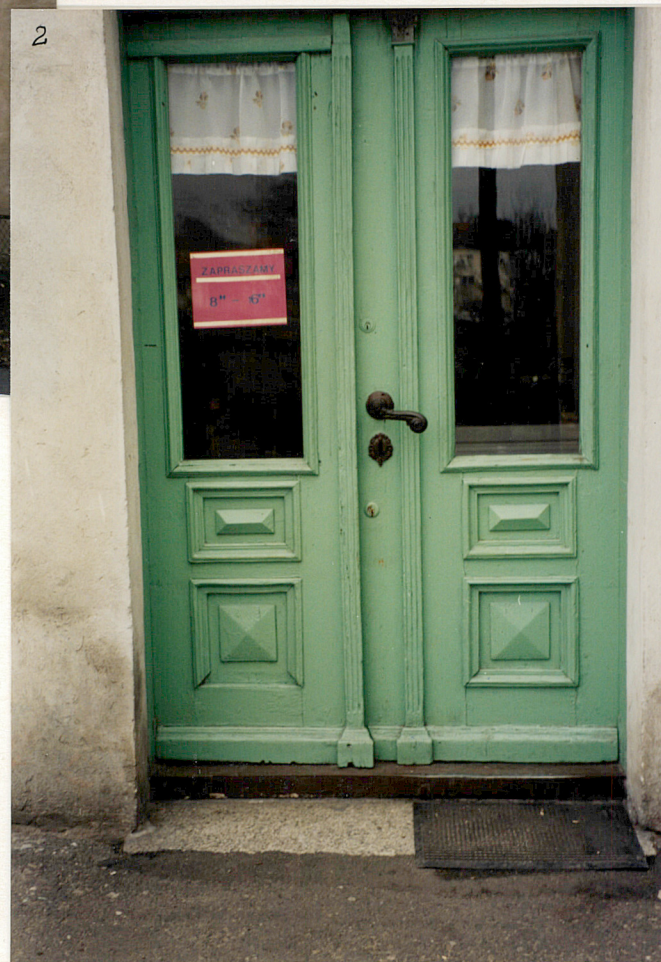
Ciąg dalszy opisu /13/... Okna wyższej kondygnacji dwudzielne, współczesne, z wywietrznikiem w górnej części lewych połówek. Pod gzymsiem okapowym małe kwadratowe wywietrzniki strychu. Drzwi wejściowe eklektyczne, dwuskrzydłowe, płycinowe, przeszklone w górnej części na 2/3 wysokości, w osi środkowej dwa pilastrty o złobkowanych trzonach, kapitele z dekoracją akantową, bazy graniaste, w polu między pilastrami dekoracyjna żelazna klamka zakończona wolutowo oraz żelazny szyld z otworem na klucz, skrzydła drzwi w dolnej części dekorowane dwoma rautami w płycinach obramowanych profilowanymi listwami w układzie pionowym.

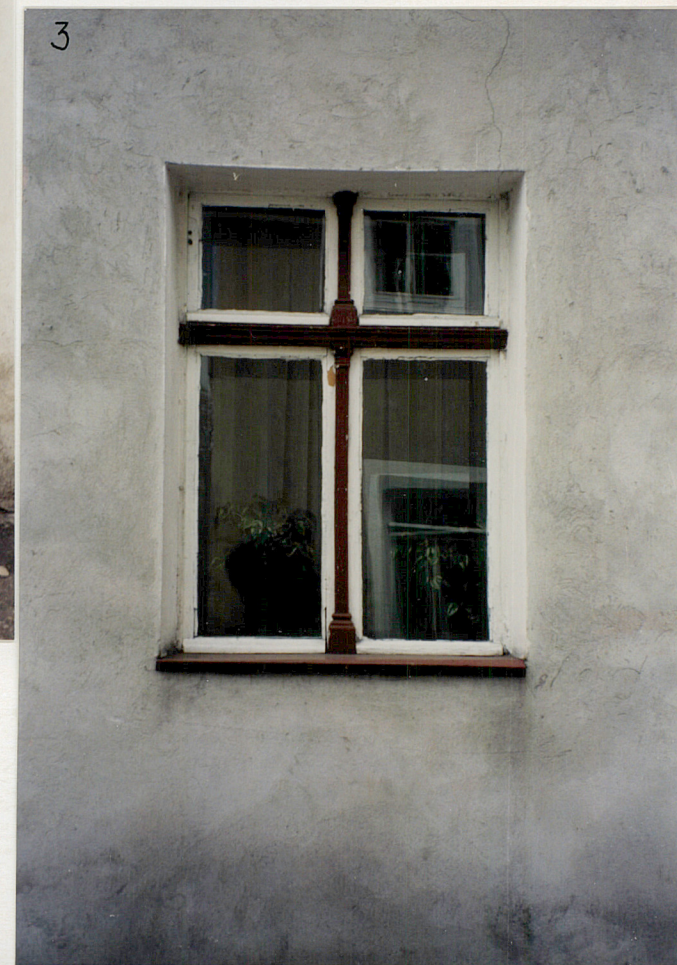
Otwory okienne i drzwiowe prostokątne, od wnętrza w arkadowych wnękach. Drzwi wejściowe drewniane dwuskrzydłowe, płycinowe, okna w parterze skrzynkowe, krzyżowe, wyżej współczesne wymienione, dwudzielne z wywietrznikiem.

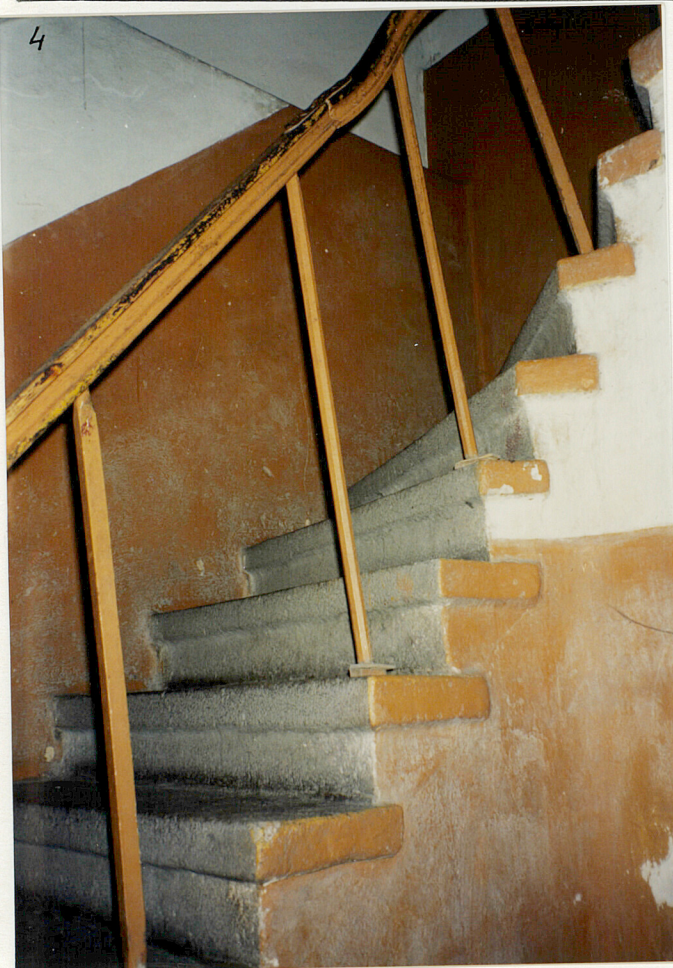
Schody dwubiegowe, od parteru do korytarza na 1 piętrze kamienne-granitowe, wyżej drewniane, balustrada drewniana, tralkowa, duże ubytki w dolnym biegu, na korytarzu 1 piętra tworząc galeryjkę.

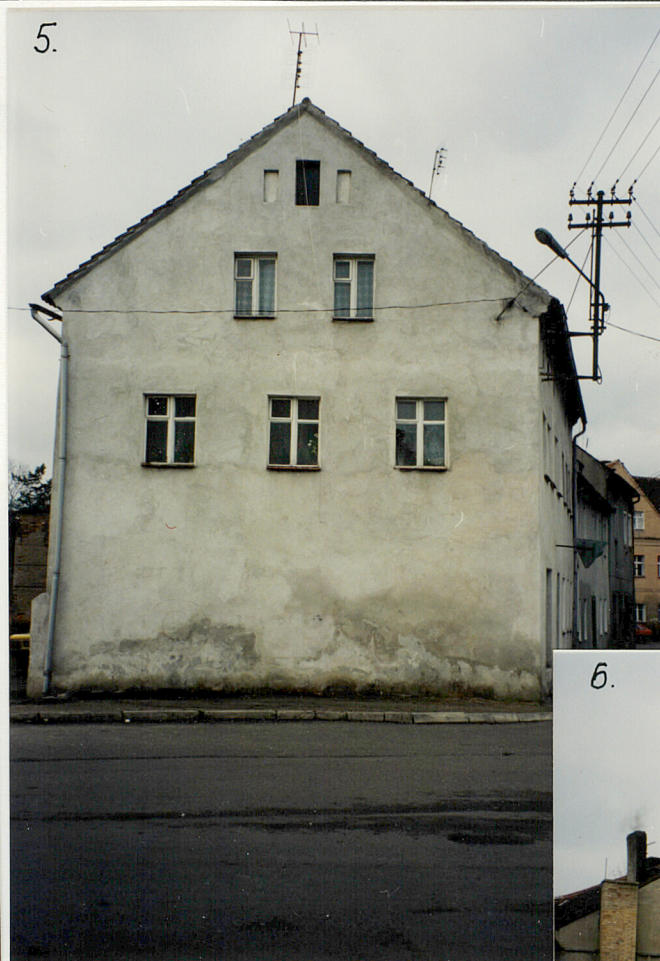
Elewacja boczna, szczytowa, południowa, trójosiowa, okna parteru zamurowane na gładko, w szczycie dwie osie okienne, w zwieńczeniu wąskie okienko mające po bokach niewielkie prostokątne nisze.

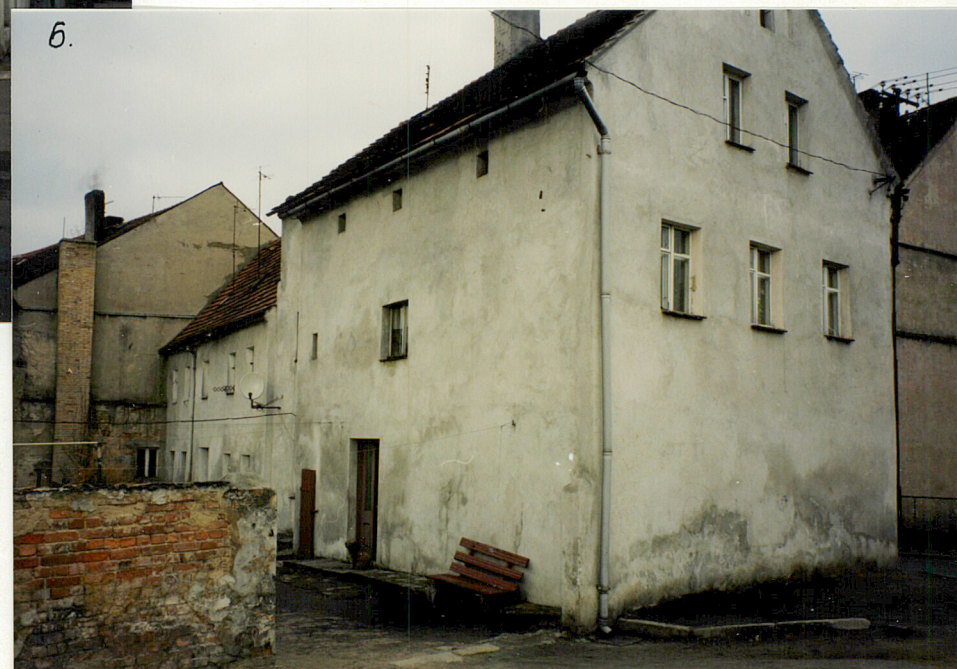
Elewacja tylna, zachodnia, niesymetryczna, mocno zubożona, tylko jeden otwór okienny na drugiej kondygnacji, w parterze drzwi wejściowe do pomieszczeń mieszkalnych, dwuskrzydłowe, płycinowe, przeszklone w 2/3 wysokości, nad okapem rząd trzech niewielkich wywietrzników poddasza.

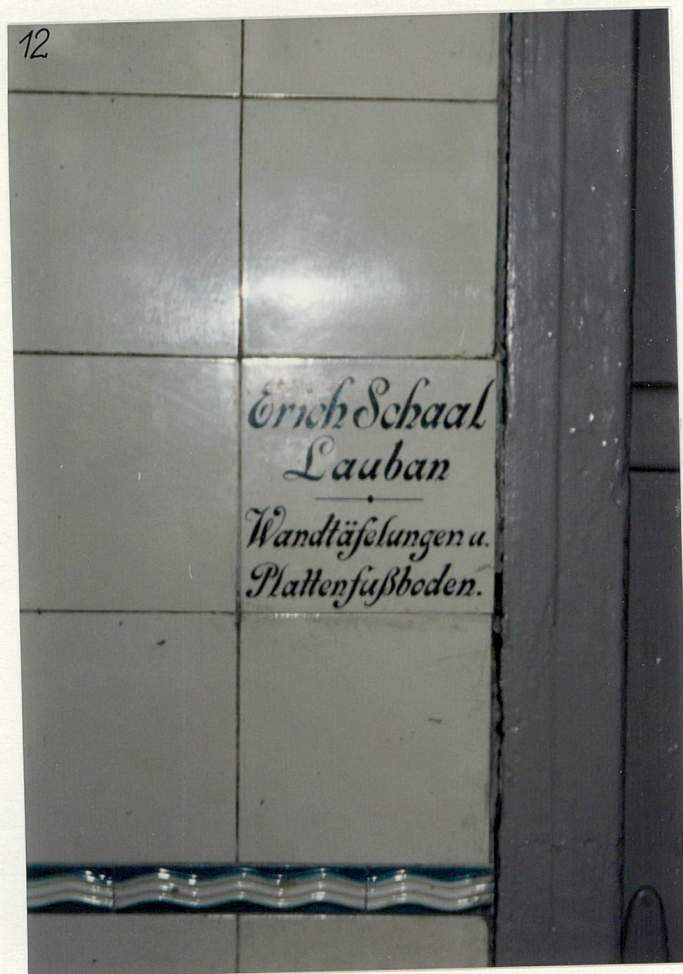
12

- 9.-wnętrze sklepu mięsnego, dekoracja ściany zachodniej
- 10.-wnętrze sklepu mięsnego, dekoracja ściany południowej
- 11.-wnętrze sklepu mięsnego, kafelek z informacją o wytwórcy -ściana zach.
- 12.-wnętrze sklepu dekoracja ściany północnej
- 13.-wnętrze sklepu mięsnego, wspornik półki, ściana północna

Erich Schaal
Lauban
Wandtäfelungen u.
Plattenfußboden.

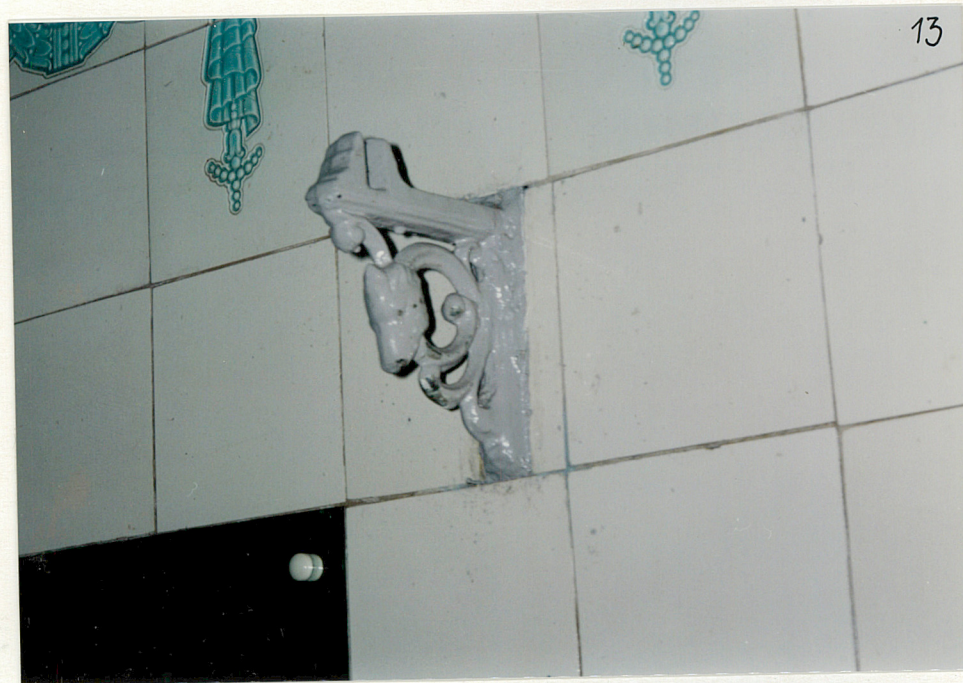
13

Wewnątrz zachował się wystrój pomieszczenia sklepu mięsnego wraz z magazynem i chłodnią, w postaci dekoracyjnych ceramicznych wykładzin kafelkowych na posadzkach i ścianach pomieszczeń oraz masywnych, hermetycznych drzwi do chłodni i magazynu zamykanych na dźwigowe zasuwę. Na ścianach pomieszczenia sklepowego, w górnej części, za wyjątkiem wejściowej, figuralne secesyjne przedstawienia malowane na kafelkach oraz obiegający wszystkie ściany błękitny fryz ceramiczny w formie festonów powiązanych okrągłymi wieńcami. Na krótszych ścianach po obu stronach wejścia, w owalnych polach otoczonych ornamentyką o motywach secesyjnych, umieszczone przedstawienie stojących i pasących się krów. Naprzeciw wejścia w polu flankowanym dwiema krowami głowami na umieszczonym na tle ornamentu zwijanego z licznymi drobnymi kwiatkami, znajduje się napis Ohn Fleifs Kein Preis. Poniżej na jednym z kafelków napis wytwórcy: Erich Schaal Lauban, Wandtafelungen u Plattenfussboden. Na ścianach częściowo zachowane oryginalne metalowe wsporniki półek w formie żeliwnych odlewów o formach secesyjnych, obecnie pomalowane farbą olejną.
