Nr ¹⁷³
DOLNOŚLĄSKIE

KAM I E N I C A

L E G N I C A

4. Adres ul. Wojska Polskiego 13
59-220 Legnica :

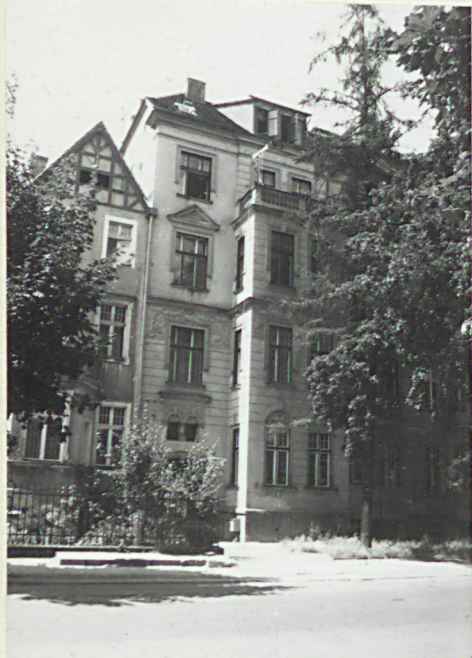
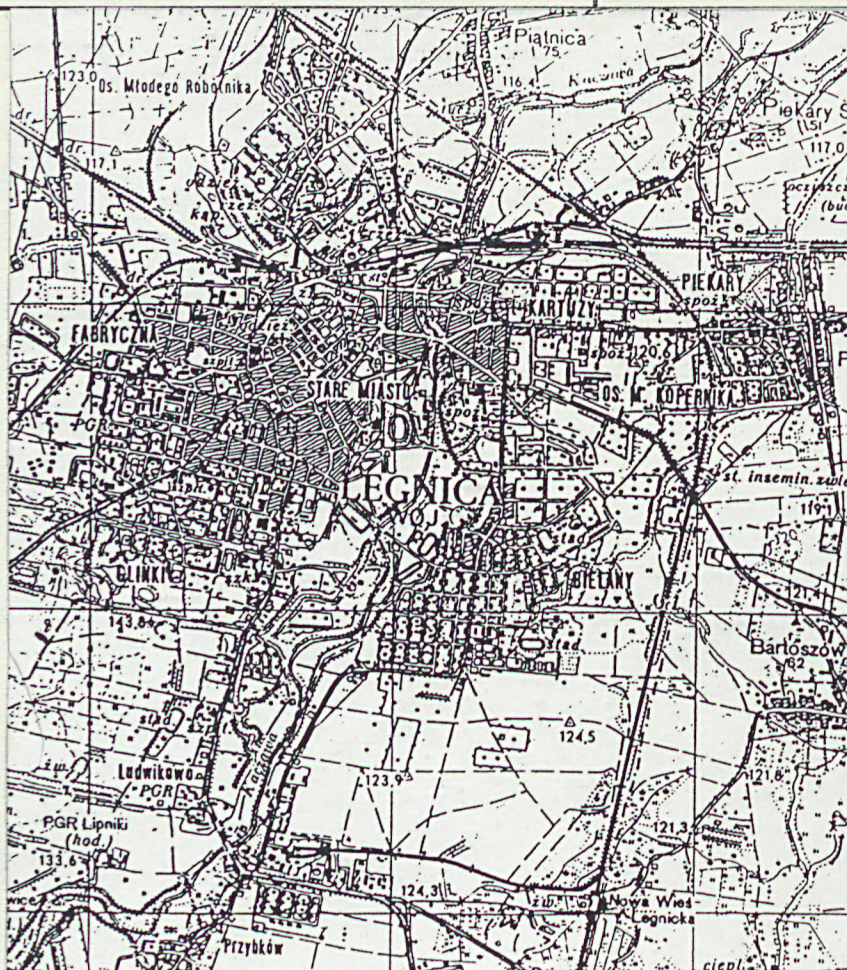
11. Zdjęcia, rzut, przekrój, sytuacja, orientacja

S Y T U A C J A: kamienica w zabudowie szeregowej zachodniej pierzei ulicznej; granicę dawnego, przydomowego ogródka wyznacza niski, piaskowcowy cokół, w granicach którego rośnie modrzew o \varnothing 30 cm. Od pd. do kamienicy przylega niższa o jedną kondygnację willa w zabudowie szeregowej.

R Z U T: na rzucie zbliżonym do prostokąta, z ryzalitem od wsch.; od zach. przylega pomieszczenie dobudówki; w skrajnej osi od pd. przez głębokość całego budynku przebiega 3-przęsłowa sieć przelotowa z klatką schodową; z podestu wejście do mieszkania parteru; układ korytarzowy, 2,5-traktowy, identyczny w każdej kondygnacji.

ELEWACJA GŁÓWNA - WSCHODNIA: 5-osiova, 4-kondygnacyjna, w tym z 2-osiowym, 3-kondygn. ryzalitem zwieńczonym tarasem o balaskowej balustradzie i murowanych filarach, zdobionych motywem konwalii. Na cokole oddzielonym gzymsem o przekroju trapezu, podzielona gzymsem międzykondygnacyjnym nad poziomem II kondygn. Dwie pierwsze kondygnacje i trzecia kondygnacja ryzalitu boniowane; bonie klinowe z kluczem w formie trapezu nad półkoliście zamkniętymi blendami prostokątnych okien parteru, których otwory okienne ze sfazowanymi narożami; w podłuczach półplastyczna dekoracja stiukowa z przedst. 2 ptaków, jeżdżących sobie z dzióbka. Okna wyższych kondygnacji prostokątne, w szerokich, profilow. opaskach od 1/4 wysokości; okna II kondygn. z dekoracją nadokienną w postaci kartusza zamkniętego wolutami, w otoczeniu liściastej, zwisającej po bokach okna girlandy i mięsistej, akantowej wici w układzie symetrycznym. Okna III kondygnacji z kluczem w formie klina /ryzalit/ i z trójkątnym naczółkiem o wyłamanych narożach; w polu na czółku bukiet kwiatów. Okna z podokiennikami w formie odcinka gzymsu. W osi narożnej od pd. wejście główne, zamknięte łukiem odcinkowym. Ościeża o sfazowanych od 1/3 wysokości narożach.

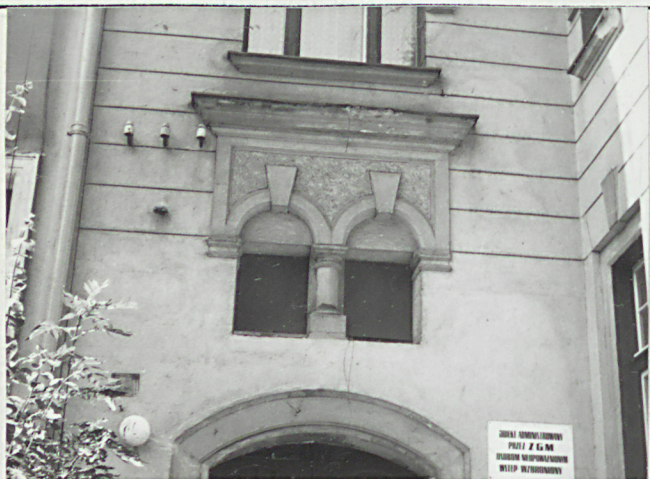
Nad nimi biforyjne, małe, kwadratowe okienka doświetlające sieć, ujęte w dekorację archit., złożoną z arkad o wykroju łuku półkolistego w opaskach z kliniec, wspartych na kolumnie i pilastrach na cokole, o formach doryckich. Przestrzeń od poziomu archiwolt ujęta prostokątną nakładką w gładkich ramach, wyp. fakturalnym tynkiem, nad którą zwieźczenie w postaci odcinka profilow. gzymsu. Okna tej osi szersze z dek. j.w. Dwie osie IV kondygn. nad ryzalitem /okno i drzwi na taras/ boniowane, lekko wycięte ryzalito-wo /gzyms wieńczący nad nimi wyłamany/. Elewację zamyka szeroki, profilow. gzyms z gładkim pasem fryzu. W połaci dachu nad ryzalitem 2-osiowa drewniana facjatka z 1-spadowym dachem ceramicznym, opierzona po- jedyńczą dachówką.

1. Dek.doświetlenia sieni gł.
2. Dek.nad oknem parteru ryzalitu
3. Dek.okna I p.nad wejściem
4. Dek.okna i drzwi balkonowych
w osiach od pn.
5. Balustrada balkonu
6. Drzwi główne

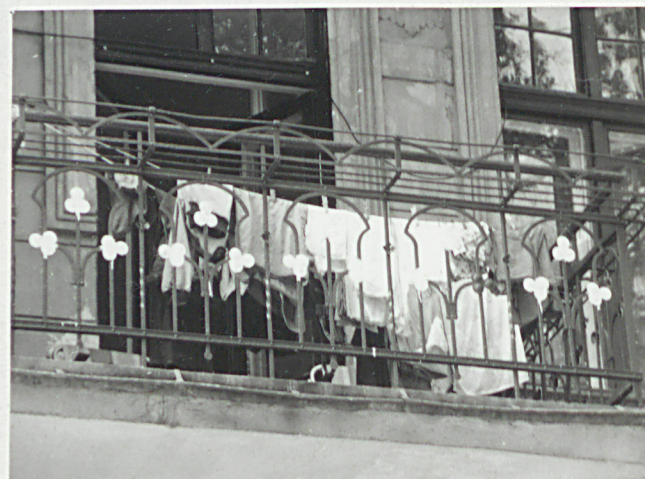
Do ryzalitu od pn. dostawione 3 kondygnacje balkonów, najniższy o balustradzie murowanej, pełnej /wtórna/, wyżej balkony z balustradą żelazną, kutą, o formach secesyjnych, z zachowanymi ogrodzeniami na skrzynki z kwiatami.

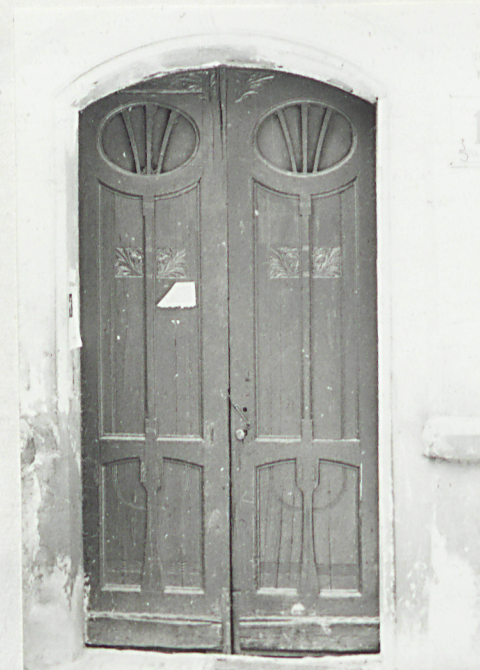
Drzwi główne: 2-skrzydłowe, skrzydło 2-płycinowe, z owalnym okienkiem w części górnej. Dolna płycina zamknięta łukiem odcinkowym z nakładką o formie kielicha, wyższa zamknięta łukiem wklęsłym, podzielona w pionie listwą o formach pilastra z 2 kwadratowymi płycinkami, wyp. snycerką o motywie roślinnym. Okienko z 3 szczeblinami /1 prosta, 2 łukowate/, brak listwy przylgowej.

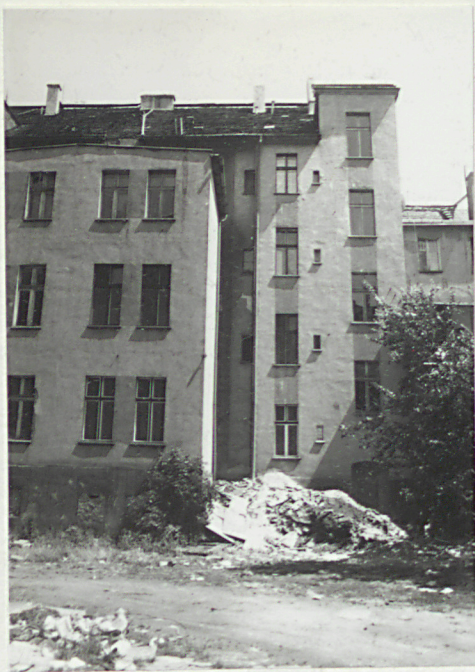
7

ELEWACJA TYŁNA: zróżnicowana przestrzennie, 4-kondygnacyjna, 6-osiowa /w tym 3 osie ukośne/, z dobudówką dostawioną na połączeniu budynków, 4-osiową, 3-kondygnacyjną /dwie osie należą do nr 13, dwie do 11/. Dobudówka nakryta dachem płaskim. Pierwszą oś od pd. stanowi klatka schodowa. Wejście do sie- ni nieoryginalne /częściowo zamurowany szeroki otwór drzwiowy, zamkn. odcinkowo.

- 7. Elewacja tylna
- 8. Sienń główna
- 9. Słupek schodów podestu sieni
- 10. Balustrada schodów
- 11. Korytarz parteru
- 12. Dekoracja sufitu sieni
- 13. Drzwi w mieszkaniu parteru

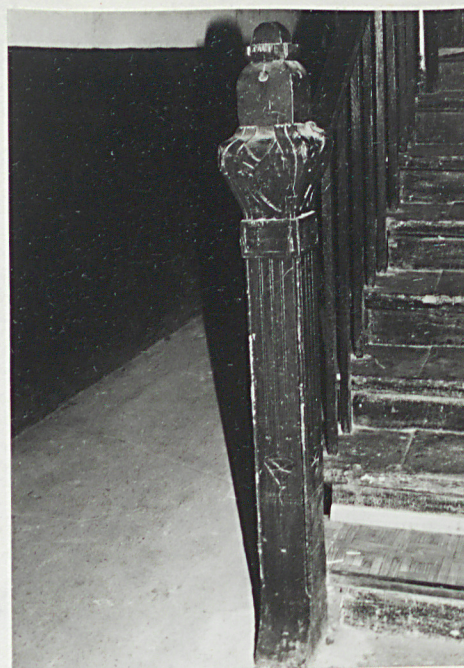
9

S C H O D Y: 2-biegowe drewniane, z balustradą tralkową /tralaki częściowo wymienione na proste szczebliny/, profilow. poręczą; słupek pośredni toczony, słupek dolny prostopadłościenny ze spływem w części dolnej; narożniki oprac. w formie wałków, ścianki z kanelurami i geometr. kwiatem, zwieńczenie w kształcie pełnoplast. pąka kwiatu o zgeometr. formie ze snycerką o motywach secesyjnych. U podstawy pąka ornament falisty. Słupek górny w formie prostopadłościennej o faliście sfazowanych narożach.

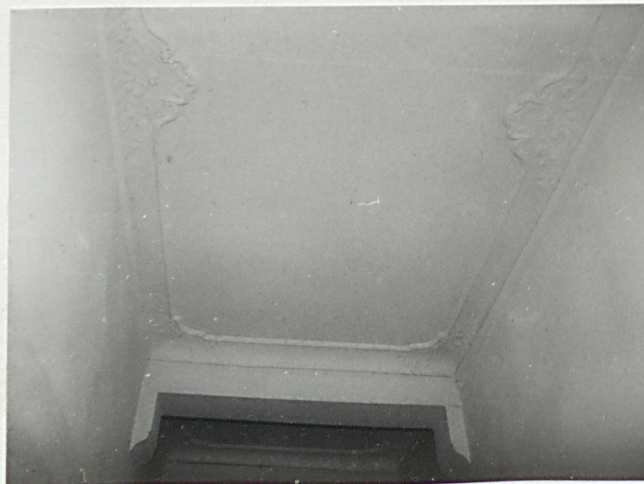
12

SKLEPIENIA I STROPY: - w piwnicach odcinkowa, murowana kolebka i odcinkowe sklepienia Kleina oraz płaskie, drewniane z podsufitką /gł. pomieszcz. od ulicy/; - w klatce schodowej odcinkowe sklepienie Kleina; - w sieni płaskie, drewniane z podsufitką, faseta i dekoracją sztukatorską; - w wyższych kondygnacjach płaskie, drewniane z podsufitką, niektóre z dekoracją sztukatorską; - w mieszkaniach każdej kondygnacji /kuchnia, łazienka/ - wymieniony strop na masywny.

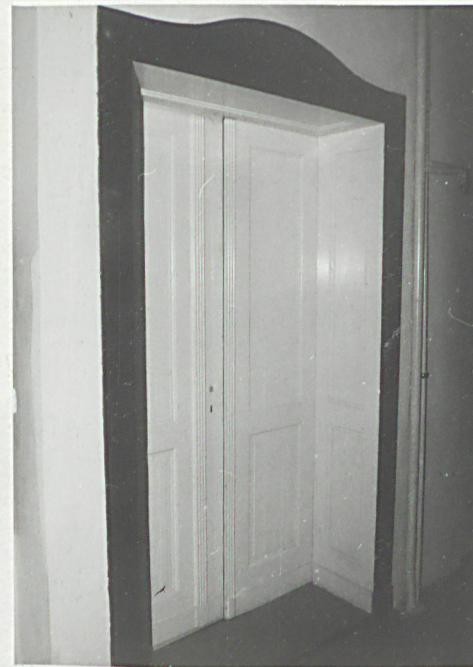
13

STOLARKA DRZWIOWA: - drzwi 1- i 2-skrzydłowe, płycinowe, w płycinowych ościeżach i gładkich obramieniach, dek. poziomymi kanelurami i okrągłym kaboszonem, niektóre z naczółkiem o falistej linii. W górnych częściach obramień ryta dek. odwróconego kwiatu. Skrzydło 2-płycinowe, płyciny prostokątne; dolna z 3 pasami pionowych kanelur, górna z łukowato biegnącą szczebliną i 2 prostymi w części dolnej

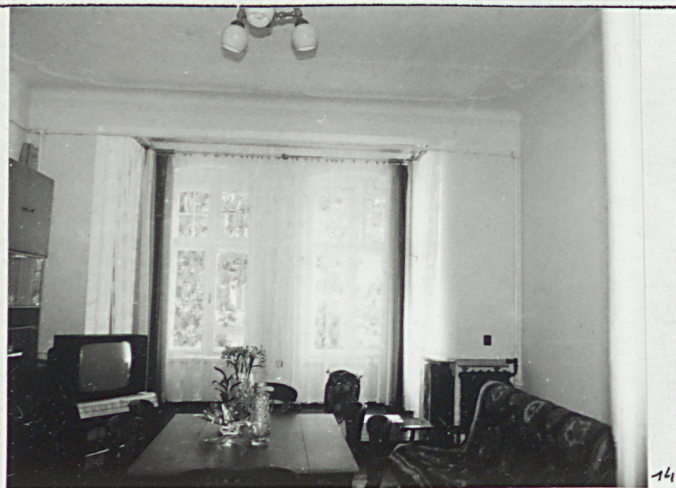
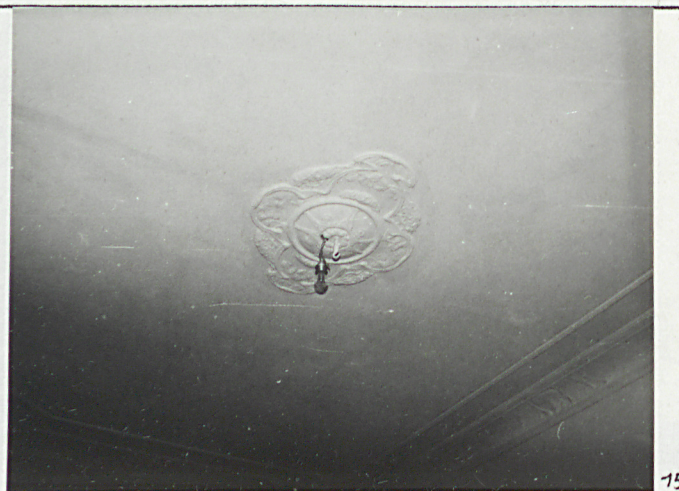
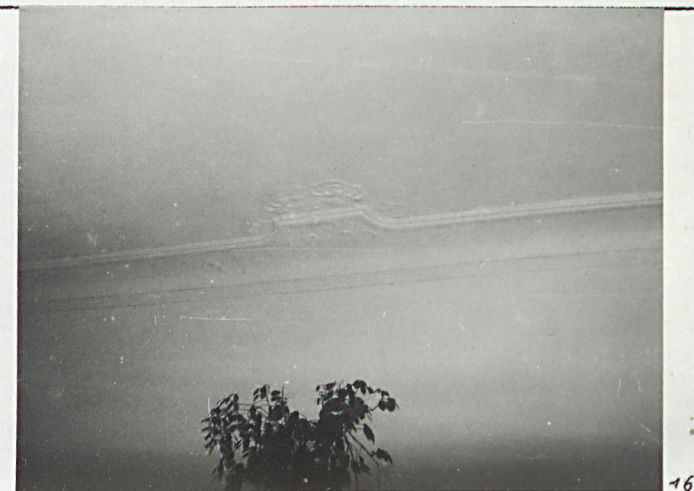
W N Ę T R Z E: - w mieszkaniach parteru, w dwóch salach od ulicy stropy z faseta, w której motywy secesyjne potraktowanych dzwonek i wstęg; w rozecie o nieregularnej linii paki kwiatów, w centrum rozety wypukły guz, także o motywie roślinnym; - w sali pd. I p. od ulicy sufit z faseta, w której motywy potrójnych wieńców z róż na przemian z pękami kwiatów, połączone falistą linią wstęgi /motyw secesyjny/, brak rozety; - w sali środkowej I p. faseta wyłamana w narożach i środkach boków wyp. geometryczną wicią roślinną, nad płaszczyznami pęki kwiatów; - w sali narożnej od pn. w fasecie motyw secesyjnych ram z wstęg i wici roślinnej; w środku ramy motyw wazonu z kwiatami; w rozecie o nieregularnej linii girlanda kwietna przepleciona z ramą secesyjną; - w sieni 2 przęsła wydzielone gurtami o wykroju prostok. wsp. na spływach, z faseta wyłamana w narożach i środkach boków linią falistą; w wydzielonych w ten sposób polach kwietny motyw secesyjny w obramieniu z przeplecionych między nimi wstęg.

- 14.-16. Sala środkowa parteru i dek.
jej stropu
17. Sala środkowa I p.
18. Fragment sztukaterii sieni gł.
19.-20. Wieżba dachowa
21.-23. Piwnice

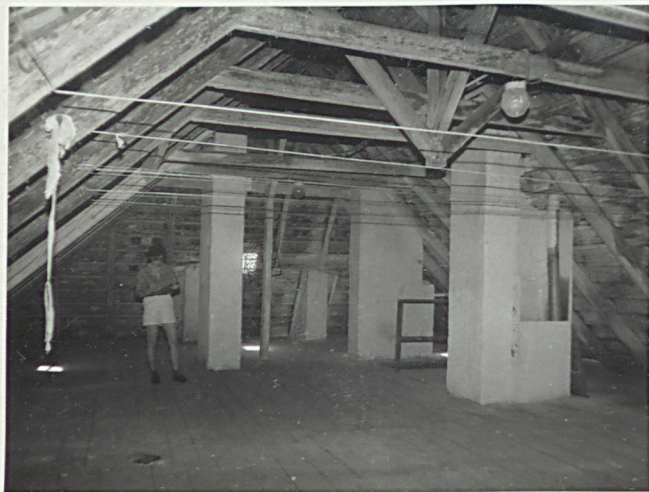
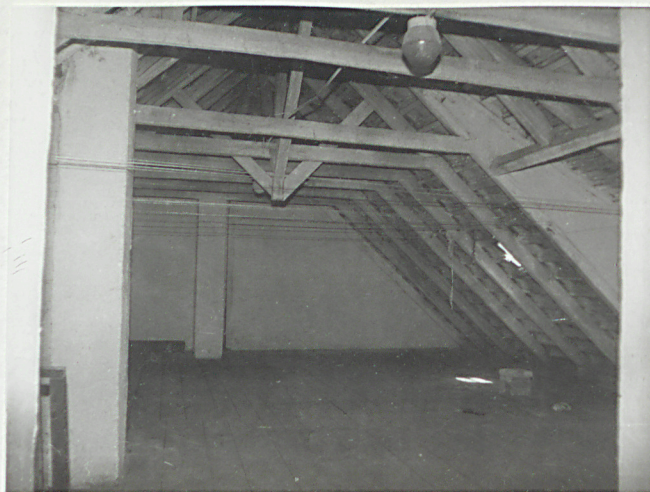
19

WIĘZBA DACHOWA: płatwiowo-stolcowa z 1 rzędem stolców /jeden podcięty/ i jętkami; poddasze w całości zagospodarowane.

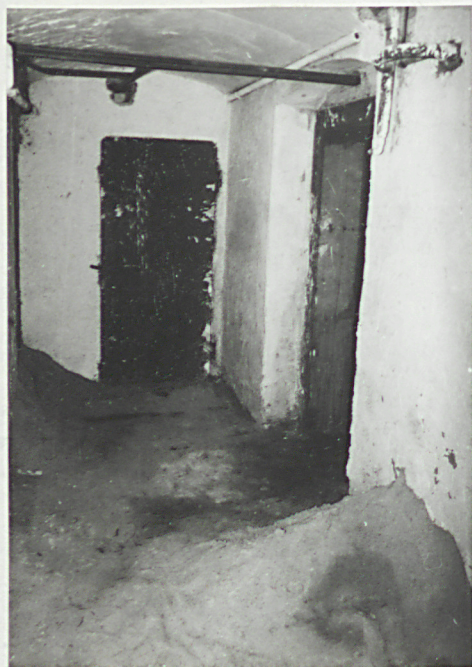
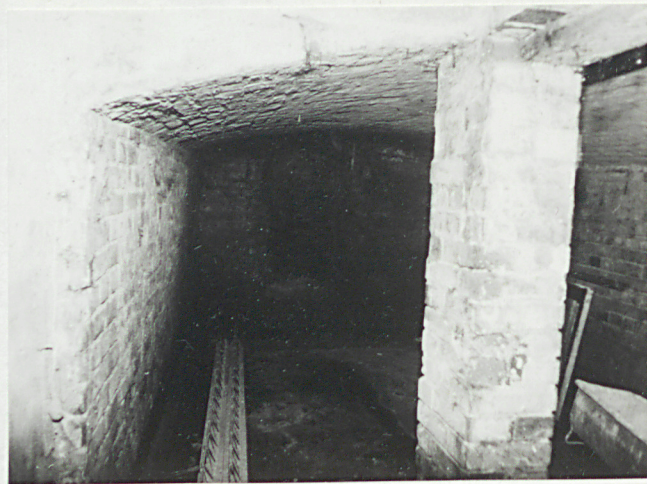
21

POSADZKI I PODŁOGI: - w piwnicach posadzki betonowe; - w sieni gł. posadzki betonowe; - na podeście 2-barwne płytki ceramiczne; - w wyższych kondygnacjach podłogi deskowe i parkiety w jodełkę.

14. Kubatura 3787,1 m ³	15. Powierzchnia użytkowa 888 m ²	16. Przeznaczenie pierwotne mieszkalne	17. Użytkowanie obecne mieszkalne
18. Prace budowlane i konserwatorskie, ich przebieg i dokumentacja Prace remontowe prowadzone są indywidualnie przez lokatorów		19. Stan zachowania (fundamenty, ściany zewnętrzne, ściany wewnętrzne, sklepienia, stropy, konstrukcje dachowe, pokrycie dachu, wyposażenie i instalacje) dach - szczelny wieźba dachowa -uszkodzona, poddasze zagospod. w całości mury - w partii piwnic zawilgocone, zasolone sklepienia - w stanie dobrym stropy - częściowo uszkodzony strop w poziomie piwnic wymienione stropy drewniane w pionie sanitarnym na masywne schody - zniszczona tralkowa balustrada 1.biegu schodów /tralki zastąpione prostymi szczeblinami/ posadzki - wtórna betonowa posadzka sieni spękana podłogi - w stanie zróżnicowanym stolarka- w stanie zadowalającym ,uzupełnień wymagają drzwi wejściowe,główne sztukaterie - w stanie dobrym instalacje - w części wymienione 20. Najpilniejsze postulaty konserwatorskie - wyremontować tynki elewacji gł.i drzwi wejściowe - wykonać tralki na wzór istniejących i uzupełnić nimi balustradę - osuszyć mury piwnic
