Nr ¹⁷⁴ DOLNOŚLĄSKIE

W I L L A w zabudowie szeregowej

LEGNICA

4. Adres ul. Wojska Polskiego 15
59-220 Legnica

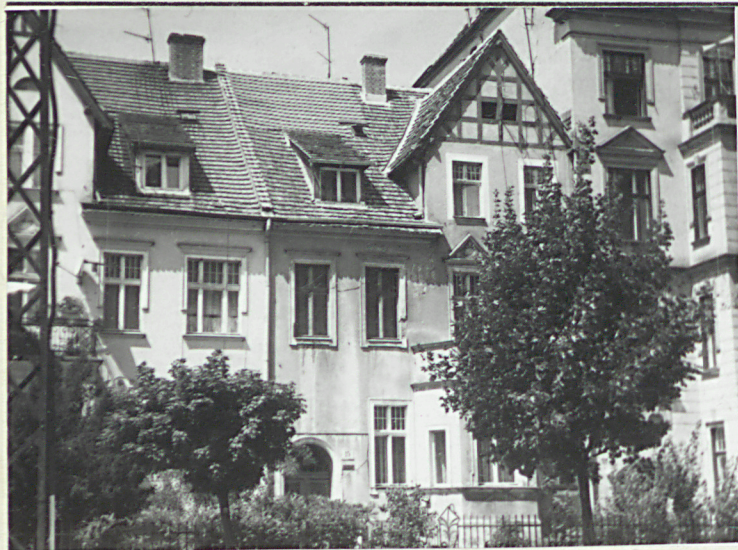
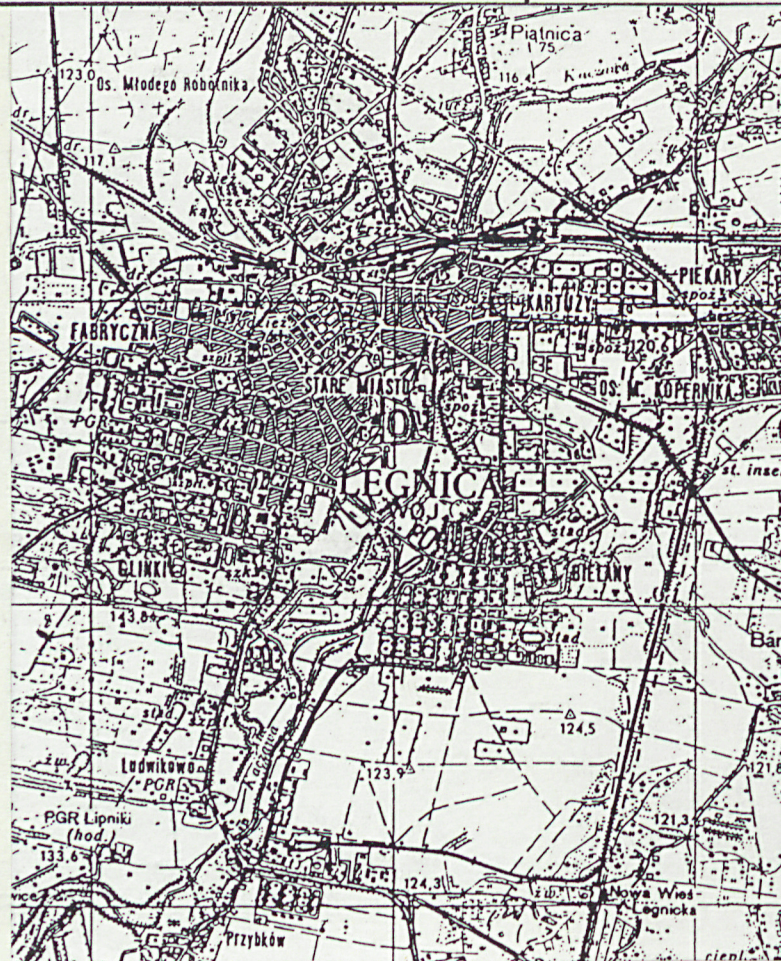
S Y T U A C J A: willa w zabudowie szeregowej w zachodniej pierzei ul. Wojska Polskiego. Przed budynkiem ogródek ograniczony oryginalnym, kutym, żelaznym ogrodzeniem na ceglanej podmurówce, z furtką o dek. secesyjnej "słupków" i prostymi, ostro zakończonymi szczeblinami. Słupki w kształcie łodygi zakończonej pierwotnie kwietną, pełnoplast. sterczyną, /obecnie zniszczoną/. Od pn. do willi przylega znacznie wyższa kamienica.

ELEWACJA GŁÓWNA: na wysokim cokole, w którym partia sutereny; na parterze 6-osiova, wyżej 4-osiova; dwie osie od pn. zamknięte 2-osiovy. szczytem w konstrukcji ryglowej, nakrytym 2-spadowym, okapowym dachem. Do elewacji dostawiony, 1-kondygn. 3-osiovy ryzalit na rzucie wielokąta, zakończony tarasem o pełnej, murowanej nalustradzie. Okno środkowe ryzalitu - liście dębu i 3 prostokąty. Okna elewacji prostokątne w opaskach uskokowych z uszakami; w II kondygn. okna z nadprożami w formie odcinka gzymsu; nad drzwiami wejściowymi na taras naczółek trójkątny z wyłamanymi narożami; pole wypełn. secesyjną dekoracją lilii wodnych, zaplecionych na owalnym polu. Okna III kondygn. w partii pod szczytem, bez opasek. W szczycie 2 kwadratowe otwory strychowe. Boczne okna ryzalitu niższe, w profilow. opaskach. Wejście główne zamknięte półkoliście w profilow. opasce. Drzwi główne 2-skrzydłowe z przeszklonym nadświetlem, o łukowato wygiętej poziomej szczeblinie. Skrzydło płycinowe, w części górnej przeszklone; płycina dolna prostokątna, górna w prostokącie stojącym, zamknięta łukiem wklęsłym. W jej górnej części pole wypełn. snycerską dekoracją roślinną; z płaszczyzn wybiegają kanelury, obejmujące obie płyciny. Okienko o trapezoidalnym wykroju, 9-polowe, przeszklone. Listwa przylgowa w formie pilastra o sfazowanym i kanelowanym trzonie. Na wysokości nadświetla wisi latarnia o prostopadłościennych bryle z 4-spadowym daszkiem.

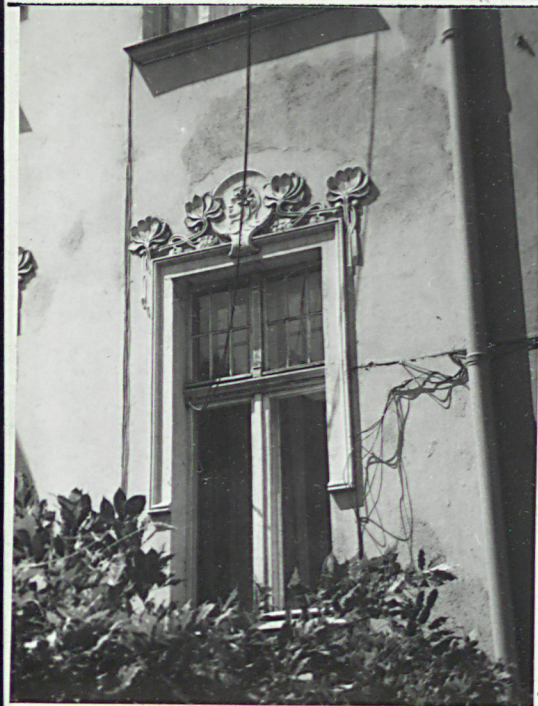
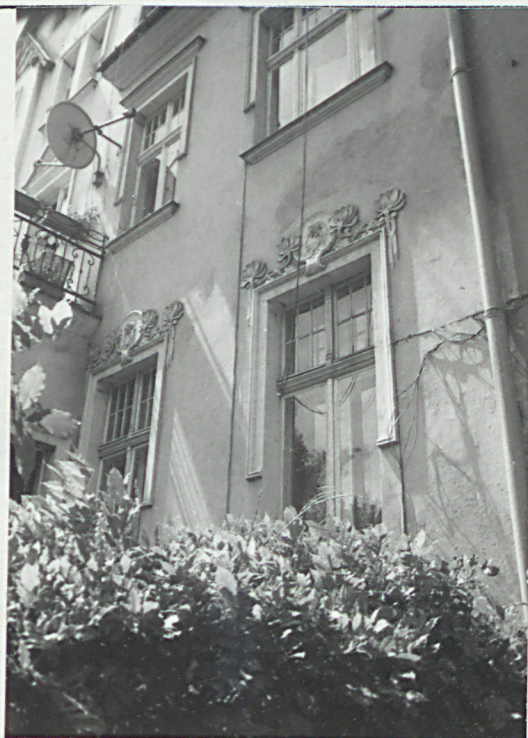
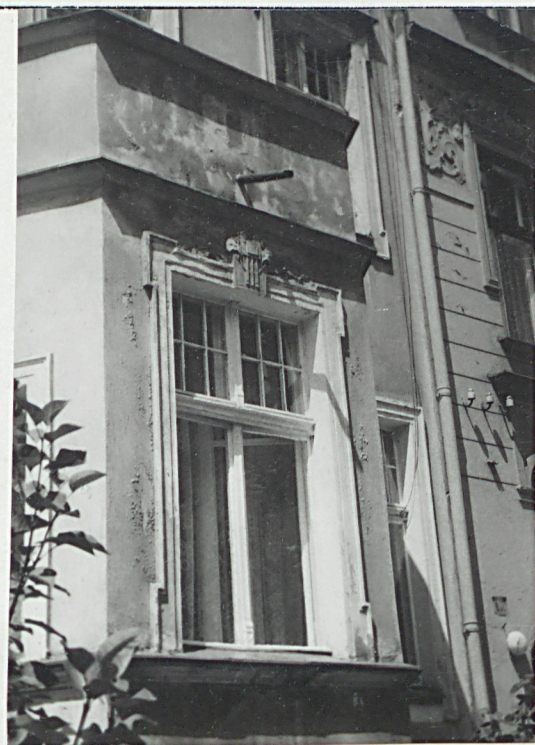
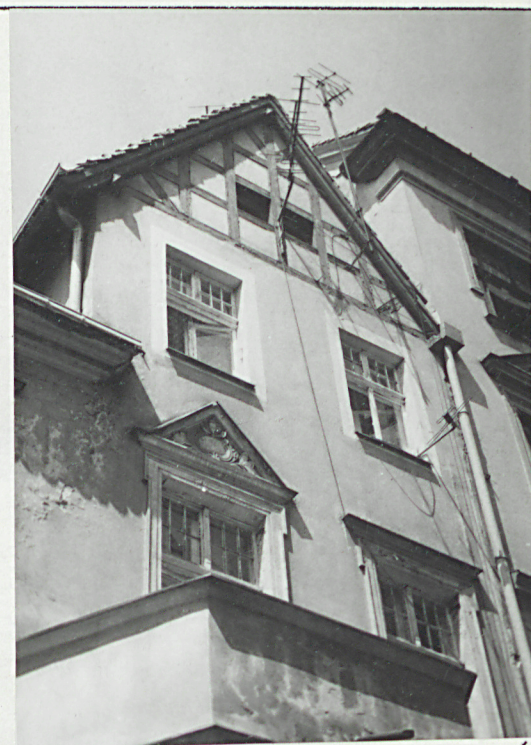
STOLARKA OKIEN: - okna prostokątne ze stolarką skrzynkową, 2-skrzydłowe, 2-poziomową, z ruchomym słupkiem w formie kanelowanego pilastra z rozetką w kapitelu i nieruchomym, profilow. ślęmieniem; nadświetle ze skrzydłem otwieranym i uchylnym, 6-polowym; - okna j.w. 3-skrzydłowe, 2-poziomowe; - okna j.w. 1-skrzydłowe, 2-poziomowe.

- 1.-4.Okna elewacji głównej
- 5.-6.Główne drzwi wejściowe
- 7.Drzwi do sieni głównej
- 8.Ogrodzenie posesji
- 9.Elewacja tylna
- 10.Sień główna
- 11.Sala parteru od wschodu
- 12.Strop w w/w sali

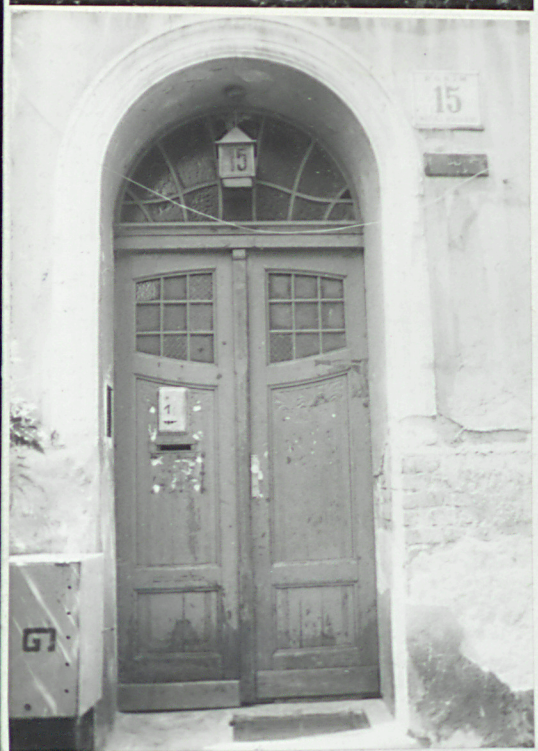
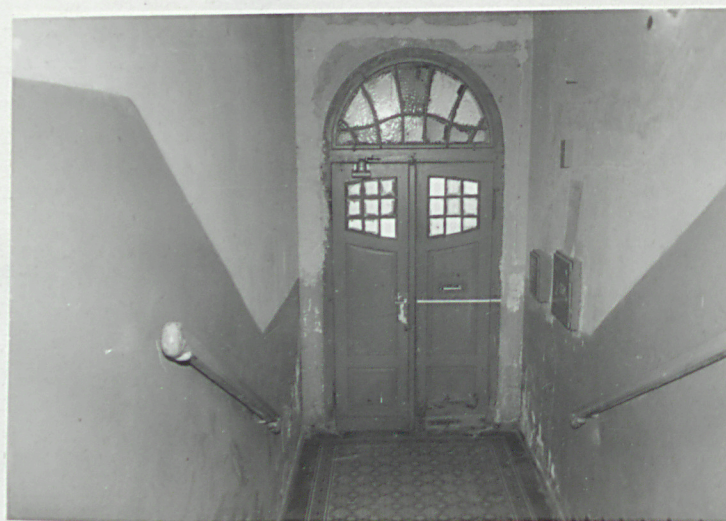
STOLARKA DRZWI: - drzwi wiatrołapu 2-skrzydłowe, płycinowe, w płycinowych ościeżach i profilow. ramie, obwiedzionej spłaszczonym półwałkiem. 2 płyciny pełne skrzydeł drzwiowych prostok., zamknięte łukiem odcinkowym /dolna/ i wklęsłymi /górna/; w dolnej nakładka w formie kielichowatej z rytym ornamentem; górną dzieli szeroka listwa w formie pilastra o sfazowanych narożach, flankowanego w części górnej przez 2 kwadratowe płycinki z secesyjnym motywem palmy. Obie płyciny /dolną i górną/ przebiegają w pionie 2 kanelury wygięte łukowato w dół.

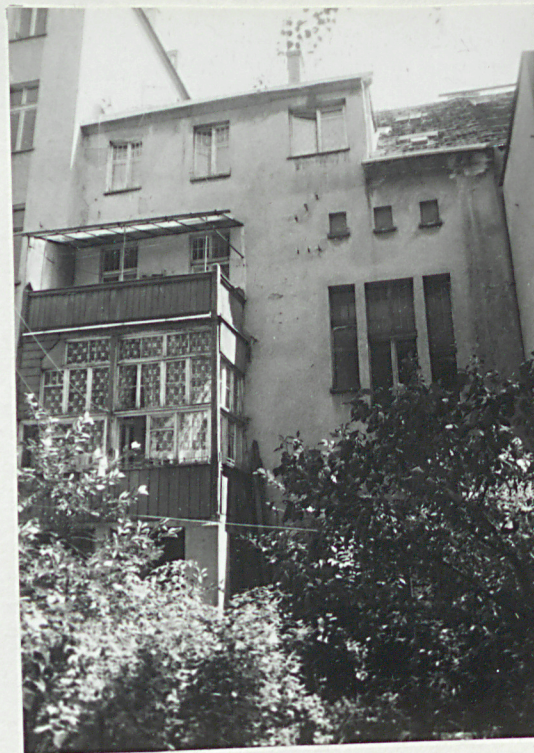
9

ELEWACJA TYLNA: na wysokim cokole oblicowanym cegłą, 5-osiowa, 3-kondygnacyjna, z wyższą partią 4-kondygn.

W dwóch osiach od pn. drewniana weranda na konstrukcji murowanej, pierwotnie otwarta, obecnie przeszklona, zwieńczona tarasem o drewnianej, listwowej balustradzie, z zachowanymi ażurowymi, metalowymi ogrodzeniami na skrzynki z kwiatami. 3 okna klatki schodowej w osiach od pd. uskokowo umieszczone /środkowe szersze/. Drzwi do partii sutereny zamknięte odcinkowo.

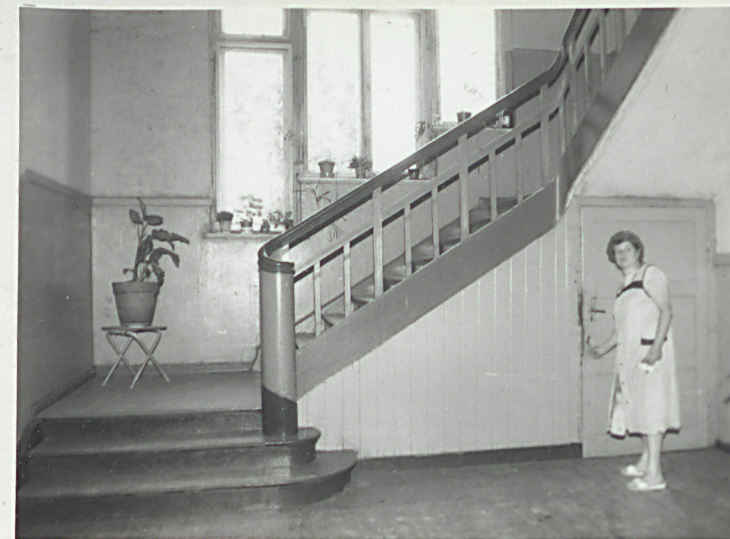
10

WNĘTRZE I WYPOSAŻENIE: Sala parteru w ryzalicie ze stropem pseudokasetonowym; w kasetonach ramki prosto - kątne z wyciętymi prostokątnie narożami. W narożach drewniane, kanelowane pilastry /kanelury doryckie/ z kostkowymi głowicami. Sień parteru - jej ściany pierwotnie w boazerii /pozostał jej gzyms wieńczący/; strop belkowy, podparty wolutowymi konsolkami. 3 okna klatki schodowej z nadświetlami oszklonymi barwnym szkłem fakturalnym.

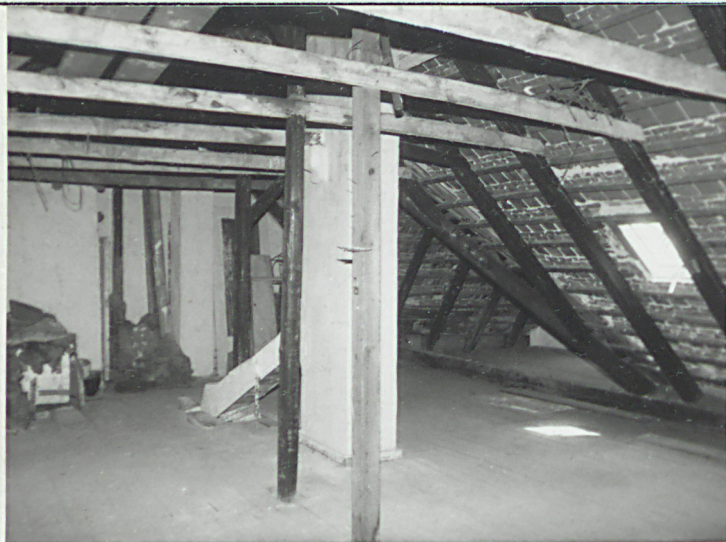
13

WIĘZBA DACHOWA: płatwiowo-stolcowa z 1 rzędem stolców.

13.-14. Wieżba dachowa
15.-16. Piwnice

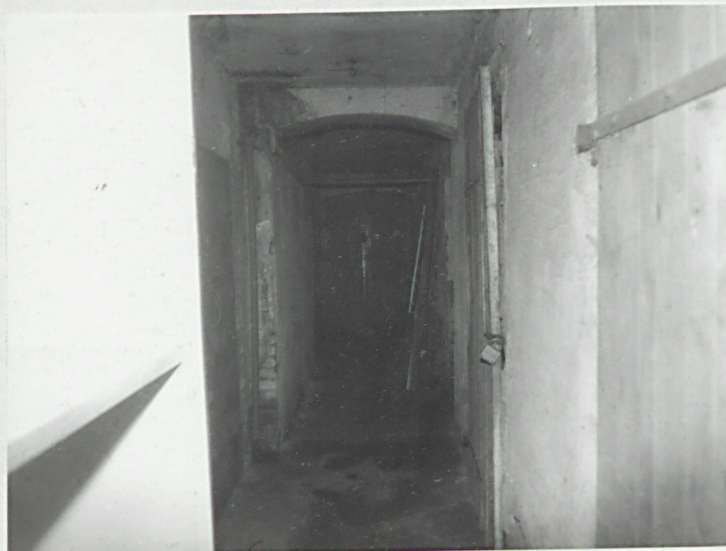
15

SKLEPIENIA I STROPY: - w piwnicach murowana, odcinkowa kolebka, w korytarzu piwnicznym, kuchni i pomieszcz. służb. stropy drewniane, płaskie z podsufitką; zachowany szyb windy bez mechanizmu.

POSADZKI I PODŁOGI: - w piwnicach posadzki betonowe, w części sutereny dwubarwne płytki ceramiczne; - w sieni podłogi deskowe i fragment parkietu przed drzwiami wiatrołapu; - w mieszkaniach podłogi deskowe i parkiet /w sali gł. parteru/; - w przedsionku barwne płytki ceramiczne z motywem geometrycznym /bordiura/ i zgeometryzowanym kwiatem.
