DWÓR (1)

RADOCHÓW

Cd. rubryki 13 – Opis, spis fotografii

rzut parteru, plan sytuacyjny, fot

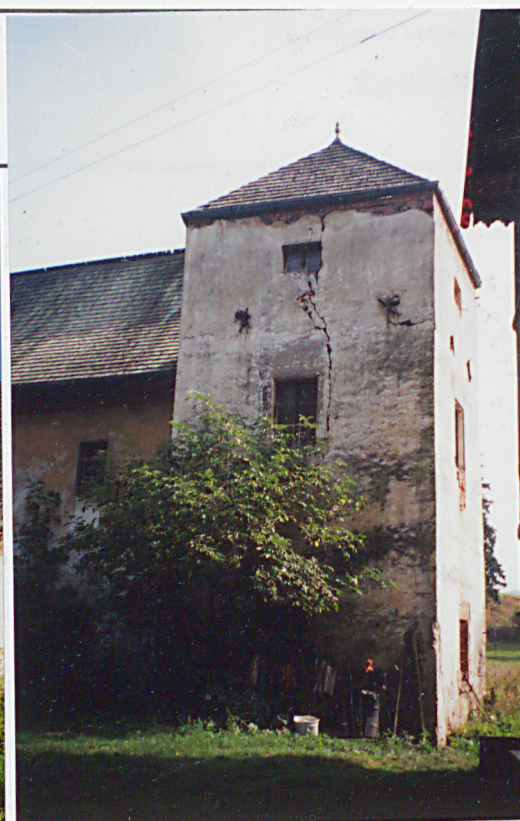
12

12. Wieża od pn.
13. Wieża od pd.
14. Okno w ścianie pd. wieży
15. Elewacja pd. korpusu
16. Elewacja wsch.
17. Szczyt wsch.
18. Arkady pd. dobudówki
19. Dobudówki od pd.

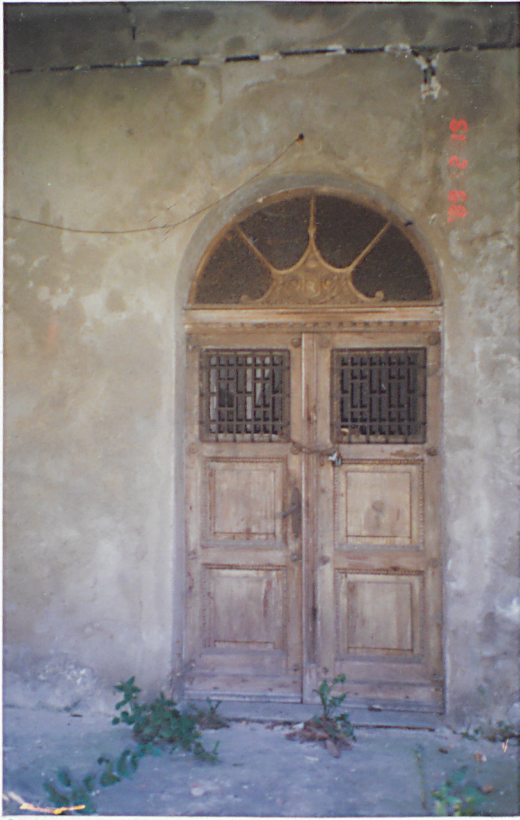
26

**D r z w i** główne 2 – skrzydłowe , drewniane, płycinowe z nadświetlem, do wieży 1 –skrzydłowe, deskowe, zwieńczone ostrołucznie.

26. Drzwi frontowe
27. Okno w elewacji pd. skrzydła pd.
28. Sklepienie w wieży
29. Wsparnik sklepienia w wieży
30. Drzwi w wieży- parter
31. Hol na I p.
32. Obrazowanie drzwi pom. na parterze

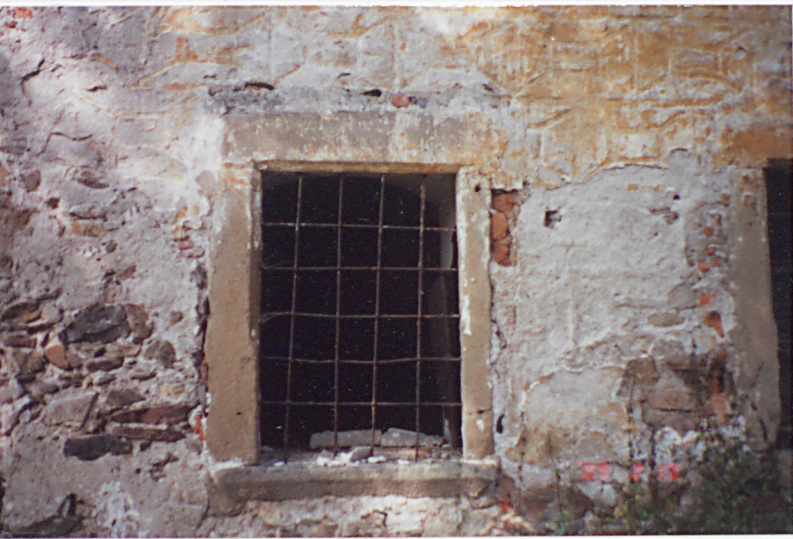
28

**S k l e p i e n i a i s t r o p y.** Parter. W sieni krzyżowe z wydobytymi szwami oraz nieumiarowa kolebka. W izbach traktu wsch. kolebki z lunetami ,po stronie zach. sklepienie krzyżowe z wydobytymi szwami i kolebka z lunetami. W skrzydle pd. kolebkowe , po stronie zach .— z lunetami. W wieży nieumiarowe sklepienie krzyżowe z wydobytymi szwami.

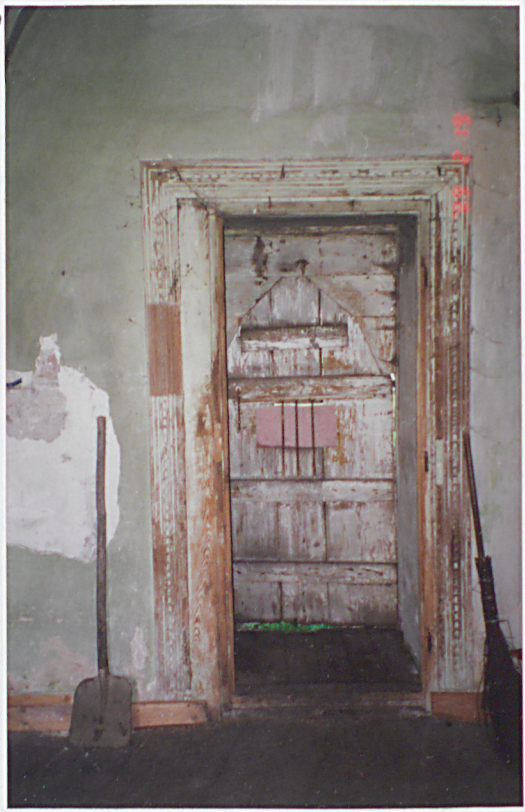
30

Okna prostokątne, większość w kamiennych opaskach z prostą fazą od 1/3 wysokości i kamienną ławą, w parterze zamknięte kutymi kratami. W i e ż a 1 — osiowa. Prostokątne wejście w ścianie wsch. zamknięte jest ostrołuczną furką zbitą z desek, z prostokątnym naświetlem zamkniętym prostą kratą.

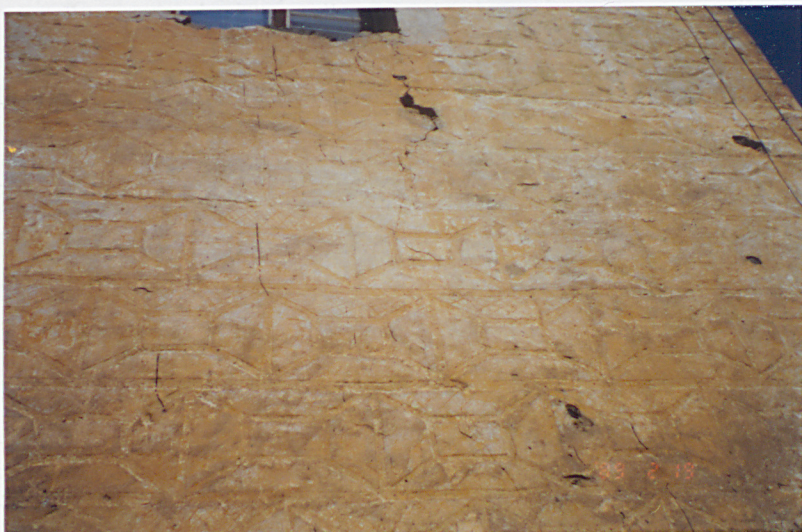
33

33. Sgraffito elewacji zewnętrznej – fragment ze ściany pd.
34. Freski w pom. na I p.
